# REPARATION ET RENFORT ANCRAGE - BARRAGE DE CHARNAY

PRO

## CARNET DE PLANS

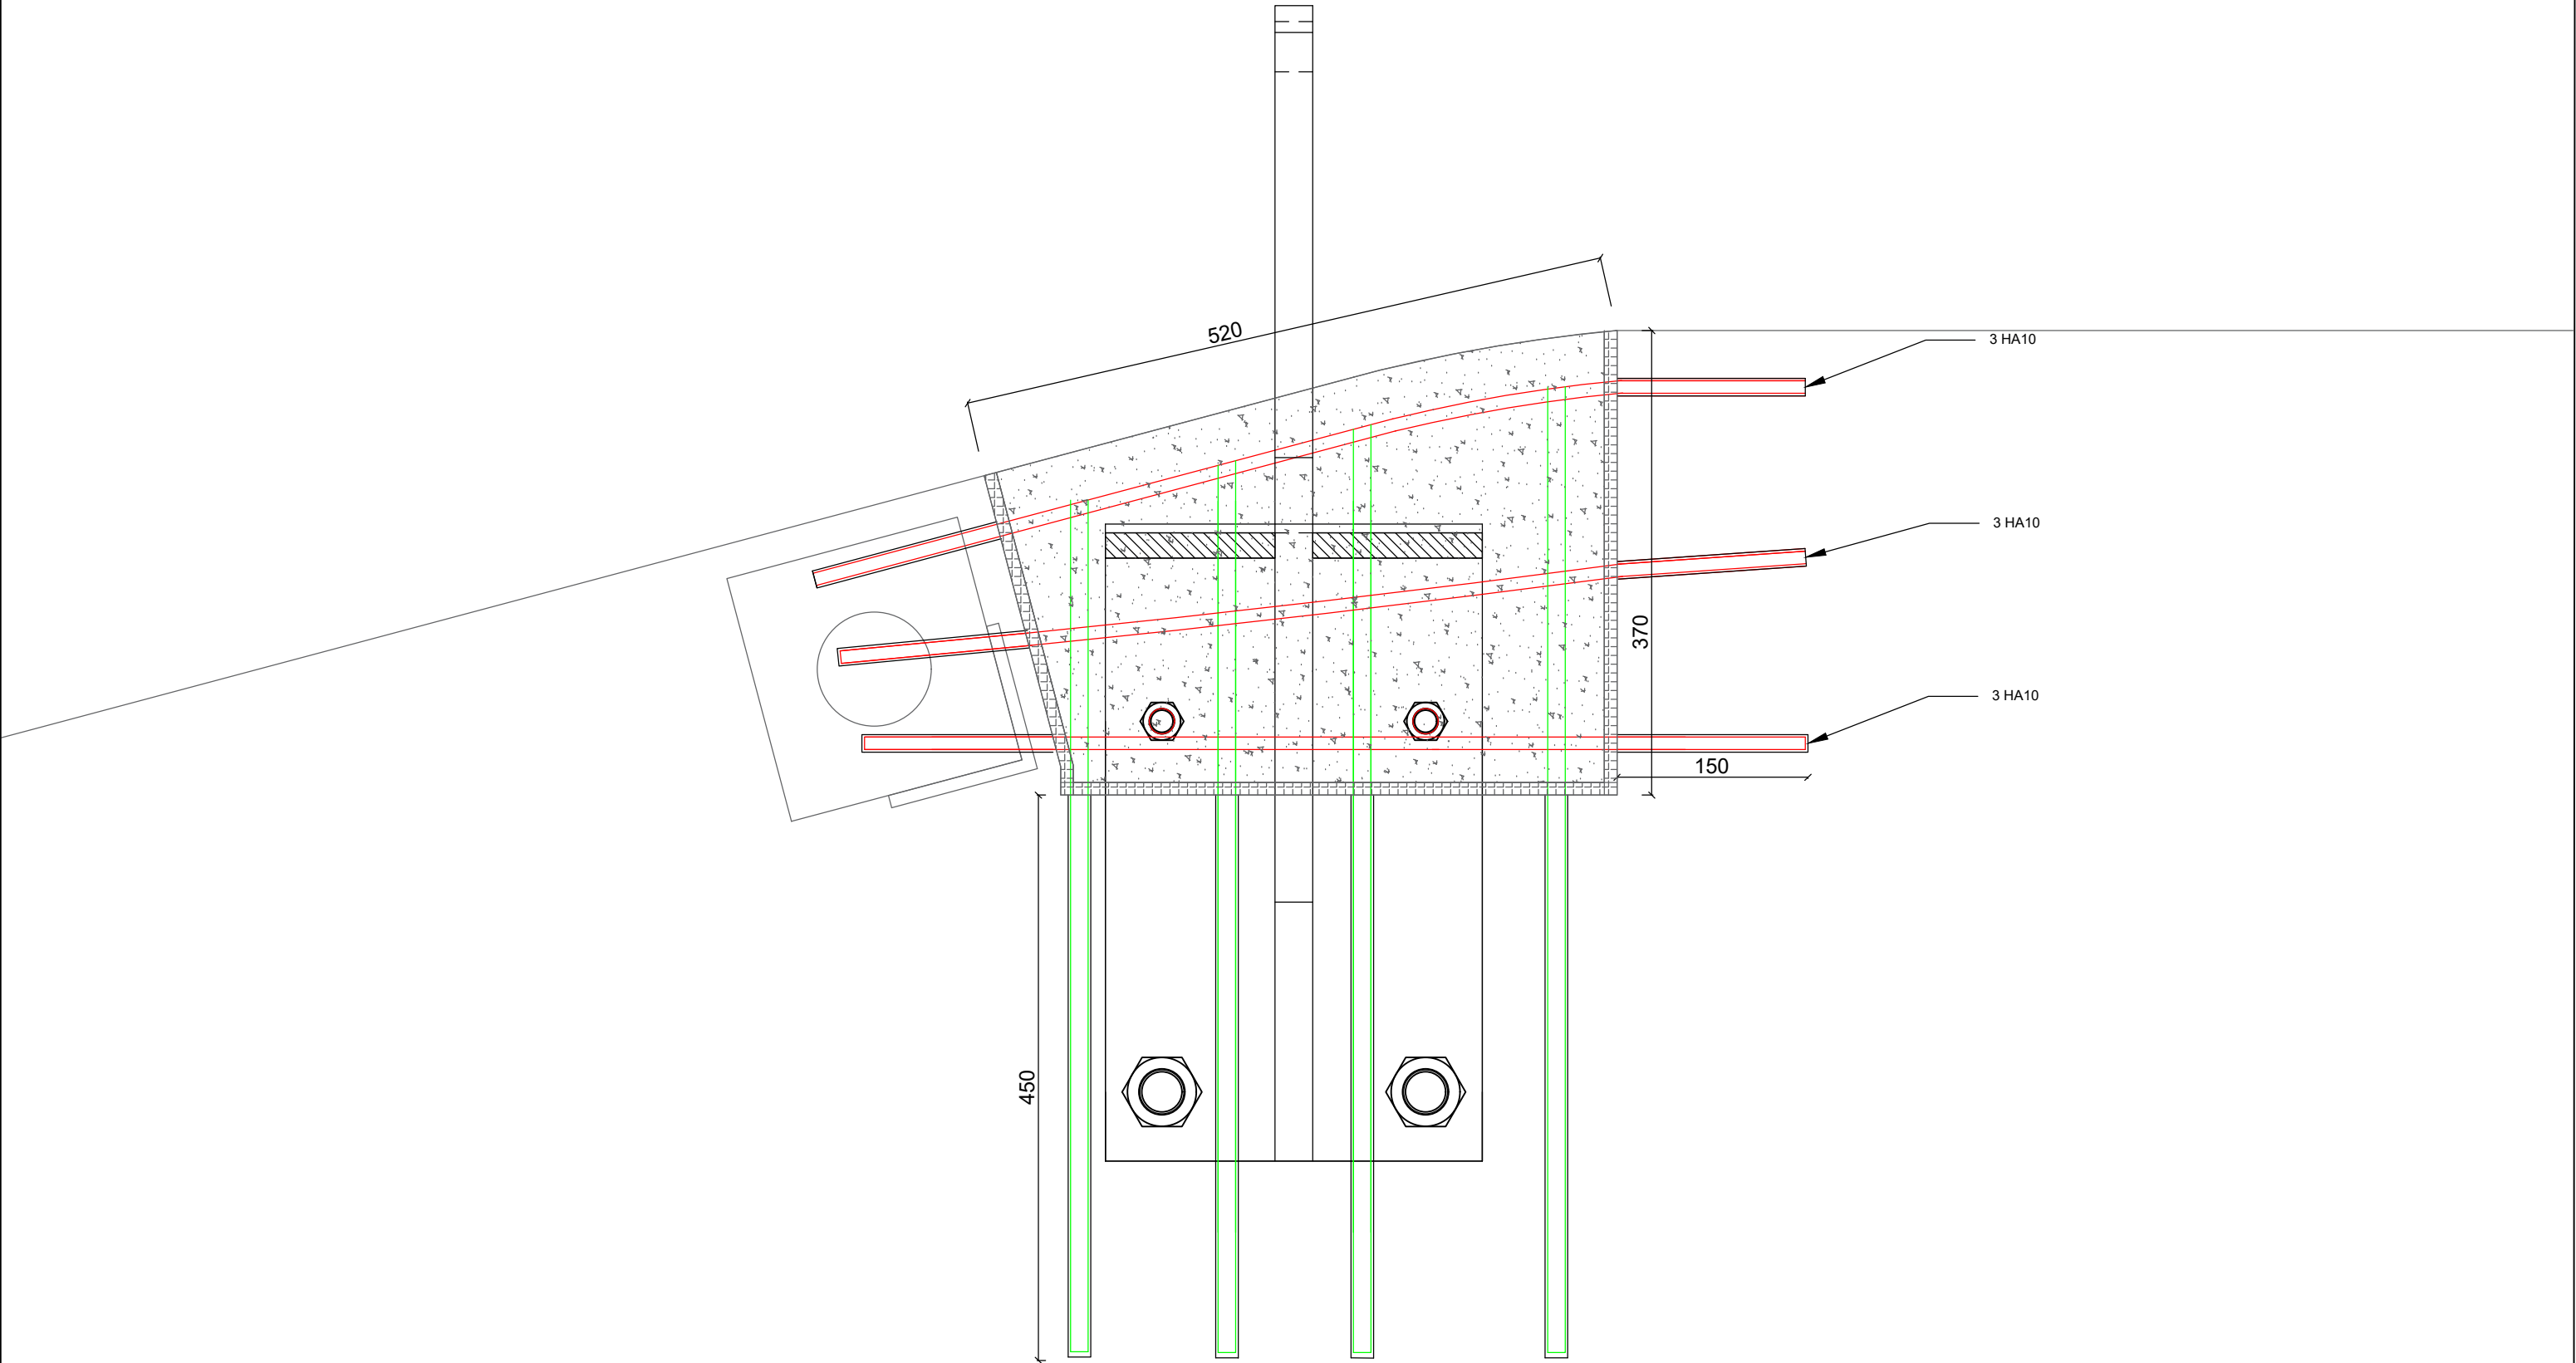
VUE EN PLAN - PLATINE D'ANCRAGE AVAL RIVE DROITE  
REPARATION

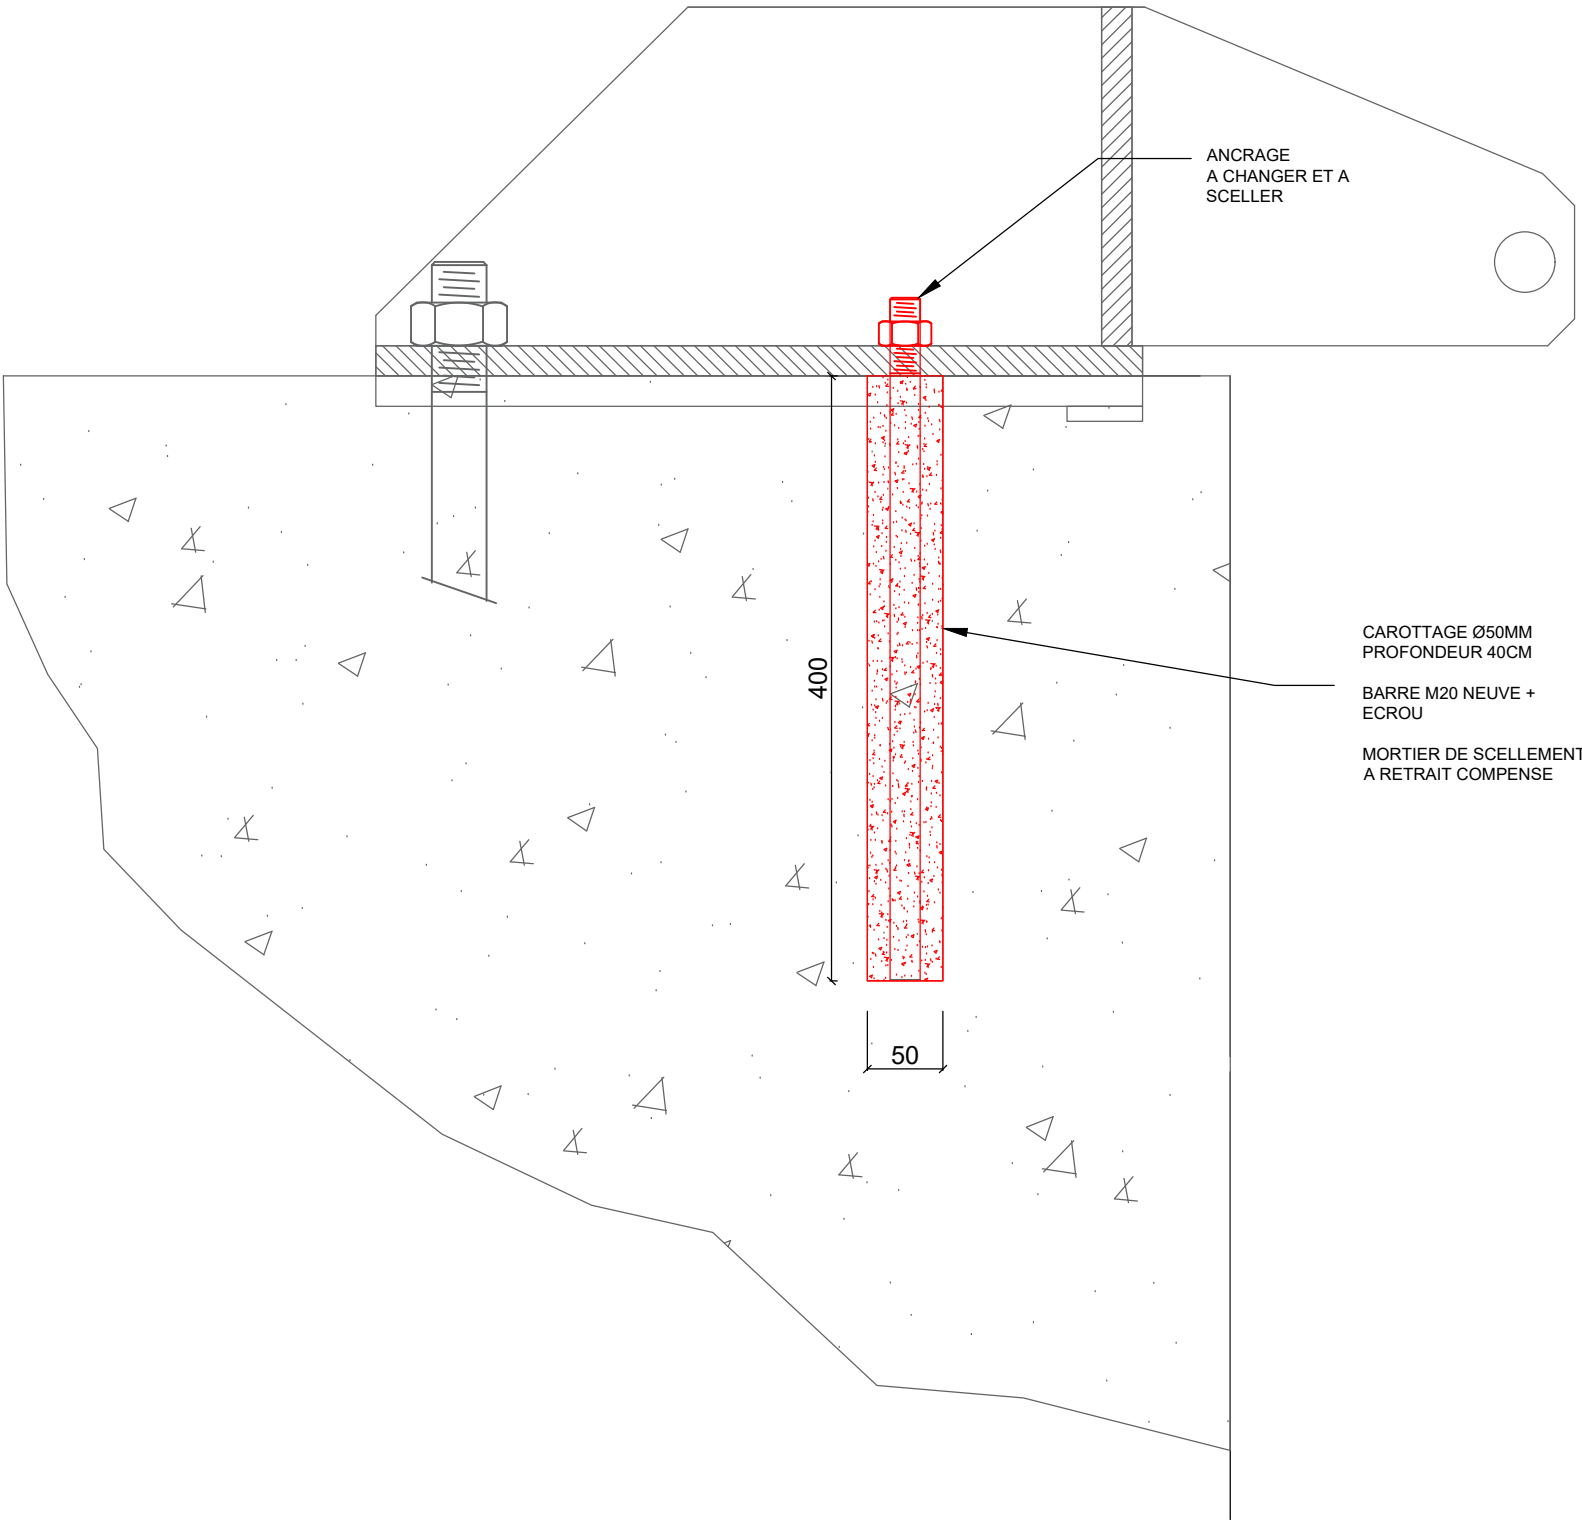
VUE EN COUPE - PRINCIPE DE REPARATION  
RIVE GAUCHE (AMONT ET AVAL)

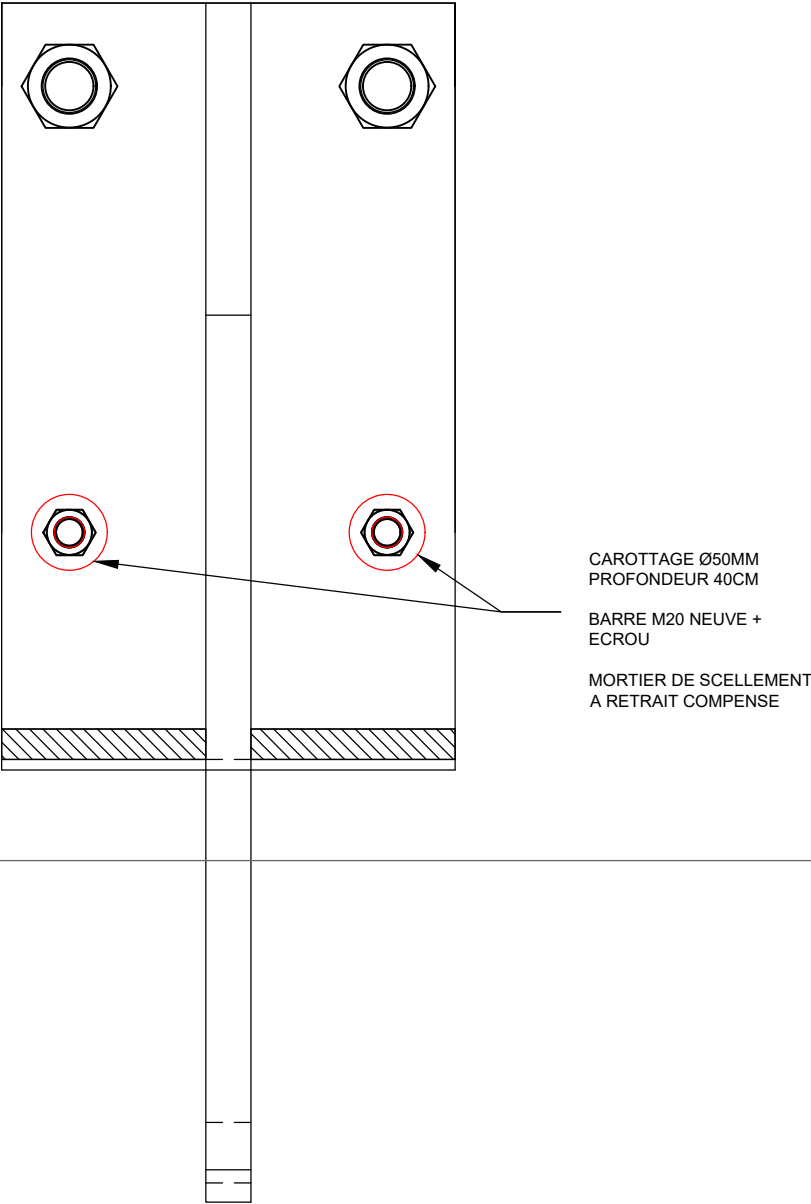
VUE EN PLAN - PLATINE D'ANCRAGE AMONT RIVE GAUCHE  
REPARATION

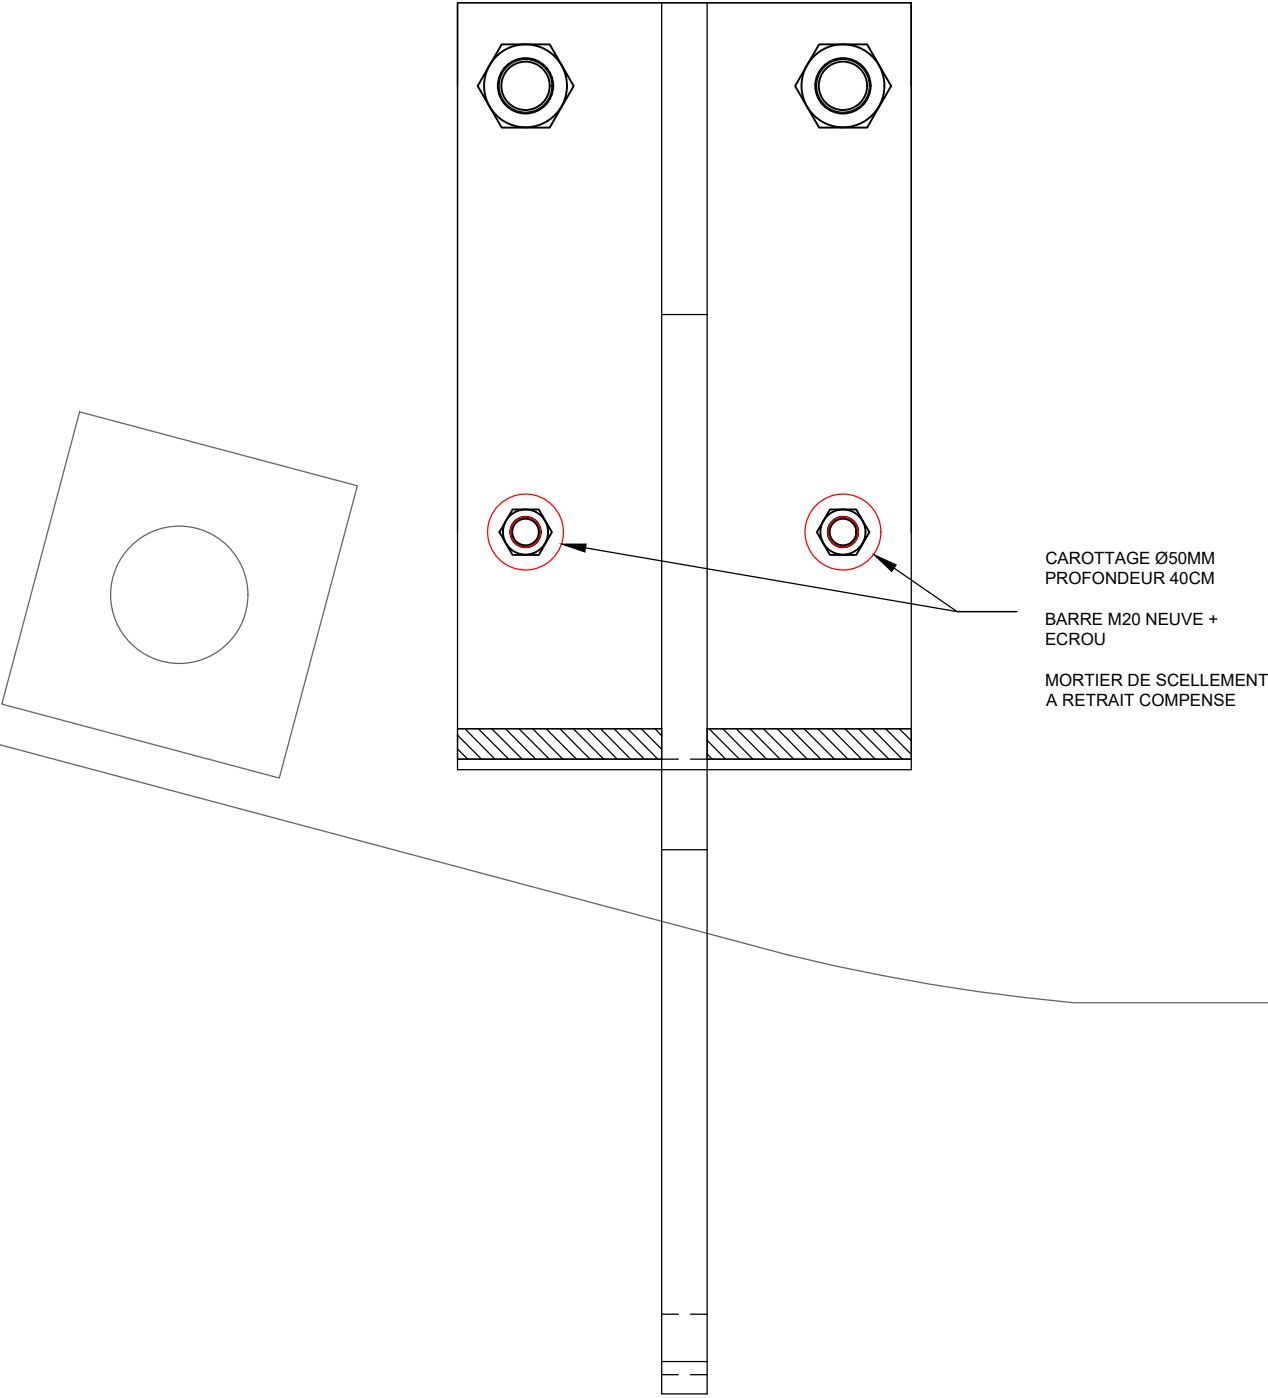
VUE EN PLAN - PLATINE D'ANCRAGE AVAL RIVE GAUCHE  
REPARATION
