## DOSSIER DE DIAGNOSTIC TECHNIQUE

**REPÉRAGE AMIANTE  
AVANT TRAVAUX**

## RAPPORT DE REPÉRAGE DES MATÉRIAUX ET PRODUITS CONTENANT DE L'AMIANTE AVANT RÉALISATION DE TRAVAUX DANS UN IMMEUBLE BÂTI

Adresse : **AMPHIS**  
**UFR SCIFA**  
**Rue du Général Delestraint 57000 METZ (France)**  
Référence bien : **UFR SCIFA BRIDOUX - BC**  
**836-45-823723**  
Date de construction : **Date du permis de construire non connue**

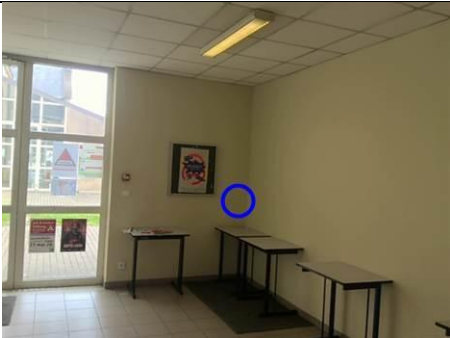
| N° DE PRELEVEMENT | LOCALISATION | COMPOSANT DE LA CONSTRUCTION | DESCRIPTION | PHOTOS |
|---|---|---|---|---|
| P002 | RDC - Hall 2 | 3 - Parois<br>verticales<br>intérieures -<br>Cloisons sèches<br>(assemblées,<br>préfabriquées) | Bandes calicot | |

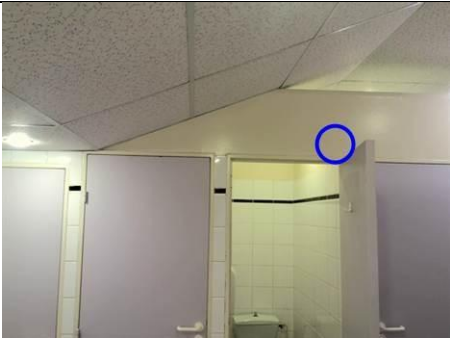
| N° DE PRELEVEMENT | LOCALISATION | COMPOSANT DE LA CONSTRUCTION | DESCRIPTION | PHOTOS |
|---|---|---|---|---|
| P003 | RDC -<br>Sanitaires F<br>1 | 3 - Parois<br>verticales<br>intérieures -<br>Cloisons sèches<br>(assemblées,<br>préfabriquées) | Enduit de<br>jointoiment<br>des plaques<br>de plâtre | |

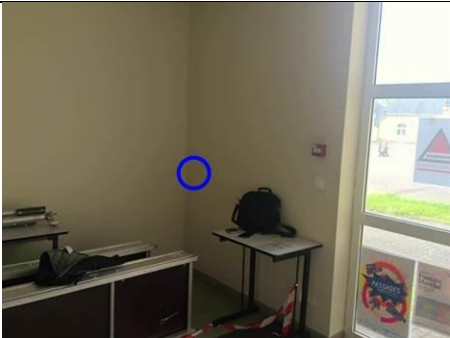
| N° DE PRELEVEMENT | LOCALISATION | COMPOSANT DE LA CONSTRUCTION | DESCRIPTION | PHOTOS |
|---|---|---|---|---|
| P004 | RDC - Hall 1 | 3 - Parois<br>verticales<br>intérieures -<br>Cloisons sèches<br>(assemblées,<br>préfabriquées) | Bandes calicot | |

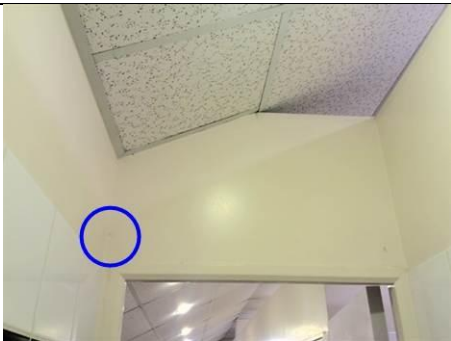
| N° DE PRELEVEMENT | LOCALISATION | COMPOSANT DE LA CONSTRUCTION | DESCRIPTION | PHOTOS |
|---|---|---|---|---|
| P006 | RDC - Sanitaires F 2 | 3 - Parois verticales intérieures - Cloisons sèches (assemblées, préfabriquées) | Enduit de jointoiment des plaques de plâtre | |

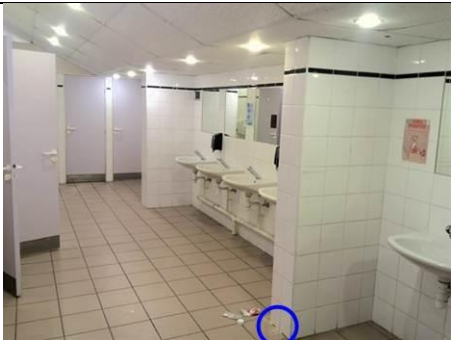
| N° DE PRELEVEMENT | LOCALISATION | COMPOSANT DE LA CONSTRUCTION | DESCRIPTION | PHOTOS |
|---|---|---|---|---|
| P007 | RDC - Sanitaires F 2 | 3 - Parois verticales intérieures - Revêtements de murs, poteaux, cloisons, gaines, coffres | Colle de faïence | |

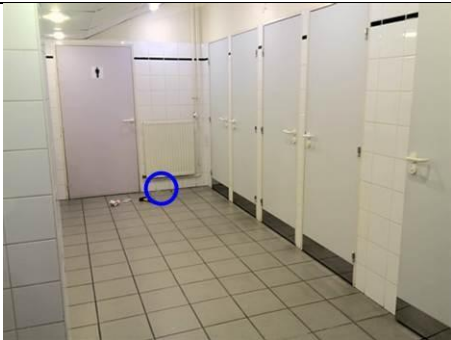
| N° DE PRELEVEMENT | LOCALISATION | COMPOSANT DE LA CONSTRUCTION | DESCRIPTION | PHOTOS |
|---|---|---|---|---|
| P008 | RDC - Sanitaires H 2 | 3 - Parois verticales intérieures - Revêtements de murs, poteaux, cloisons, gaines, coffres | Colle de faïence | |

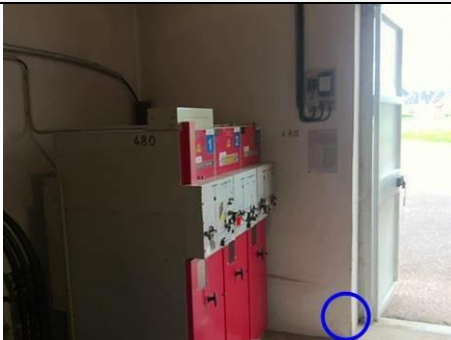
| N° DE PRELEVEMENT | LOCALISATION | COMPOSANT DE LA CONSTRUCTION | DESCRIPTION | PHOTOS |
|---|---|---|---|---|
| P009 | RDC - Transfo | 3 - Parois verticales intérieures - Murs et cloisons maçonnés | Enduit à base de ciment lissé ou taloché | |

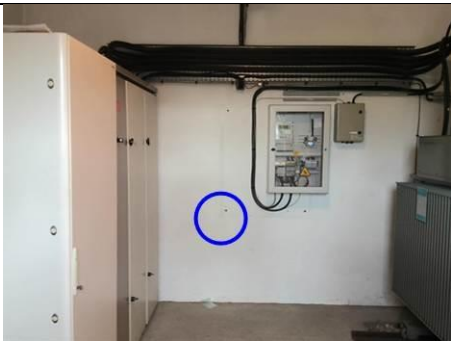
| N° DE PRELEVEMENT | LOCALISATION | COMPOSANT DE LA CONSTRUCTION | DESCRIPTION | PHOTOS |
|---|---|---|---|---|
| P010 | RDC - Transfo | 3 - Parois verticales intérieures - Murs et cloisons maçonnés | Enduit à base de ciment lissé ou taloché | |

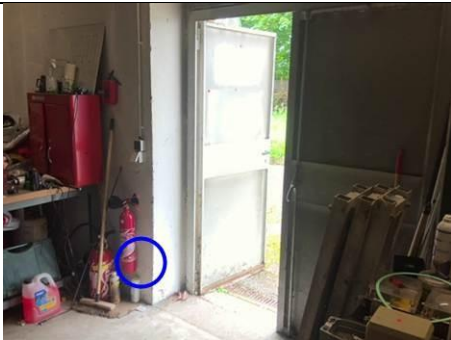
| N° DE PRELEVEMENT | LOCALISATION | COMPOSANT DE LA CONSTRUCTION | DESCRIPTION | PHOTOS |
|---|---|---|---|---|
| P011 | RDC - Chaufferie | 3 - Parois verticales intérieures - Murs et cloisons maçonnés | Enduit à base de ciment lissé ou taloché | |

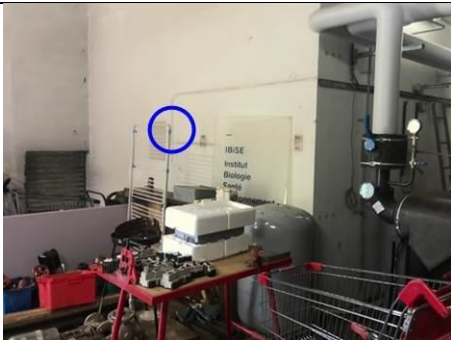
| N° DE PRELEVEMENT | LOCALISATION | COMPOSANT DE LA CONSTRUCTION | DESCRIPTION | PHOTOS |
|---|---|---|---|---|
| P012 | RDC - Chaufferie | 3 - Parois verticales intérieures - Murs et cloisons maçonnés | Enduit à base de ciment lissé ou taloché | |
