# DOSSIER DE DIAGNOSTIC TECHNIQUE

| RÉFÉRENCES | DÉSIGNATION DU BIEN | PROPRIÉTAIRE |
|---|---|---|
| Référence dossier : <b>26LGU0171</b><br>Réalisé le : <b>20/05/2026</b><br>Référence bien : <b>UFR SCIFA<br/>BRIDOUX</b> | <b>Bâtiment 9<br/>UFR SCIFA<br/>Rue du Général Delestraint<br/>57000 METZ (France)</b> | <b>UNIVERSITE DE LORRAINE<br/>34 Cours Léopold<br/>54052 NANCY CEDEX</b> |

**REPÉRAGE AMIANTE  
AVANT TRAVAUX**

## RAPPORT DE REPÉRAGE DES MATÉRIAUX ET PRODUITS CONTENANT DE L'AMIANTE AVANT RÉALISATION DE TRAVAUX DANS UN IMMEUBLE BÂTI

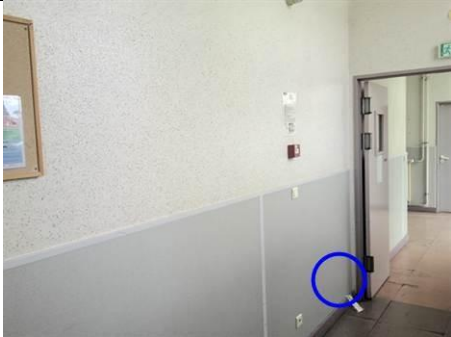
| IDENTIFICATION DE LA ZPSO | N° DE PRELEVEMENT | LOCALISATION | LOCALISATION DÉTAILLÉE | COMPOSANT | PARTIE DE COMPOSANT | DESCRIPTION | CONCLUSION |
|---|---|---|---|---|---|---|---|
| | P001 | RdC - Dgt 1 | | 3 - Parois verticales intérieures - Gainex et coffres verticaux | Bandes calicot | Bandes calicot | Absence d'amiante (Après analyse en laboratoire) |

| N° DE PRELEVEMENT | LOCALISATION | COMPOSANT DE LA CONSTRUCTION | DESCRIPTION | PHOTOS |
|---|---|---|---|---|
| P001 | RdC - Dgt 1 | 3 - Parois verticales intérieures - Gains et coffres verticaux | Bandes calicot | |

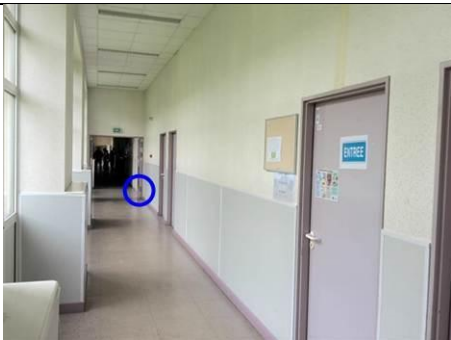
| IDENTIFICATION DE LA ZPSO | N° DE PRELEVEMENT | LOCALISATION | LOCALISATION DÉTAILLÉE | COMPOSANT | PARTIE DE COMPOSANT | DESCRIPTION | CONCLUSION |
|---|---|---|---|---|---|---|---|
| | P002 | RdC - Dgt 2 | | 3 - Parois verticales intérieures - Gainex et coffres verticaux | Bandes calicot | Bandes calicot | Absence d'amiante (Après analyse en laboratoire) |

| N° DE PRELEVEMENT | LOCALISATION | COMPOSANT DE LA CONSTRUCTION | DESCRIPTION | PHOTOS |
|---|---|---|---|---|
| P002 | RdC - Dgt 2 | 3 - Parois verticales intérieures - Gains et coffres verticaux | Bandes calicot | |

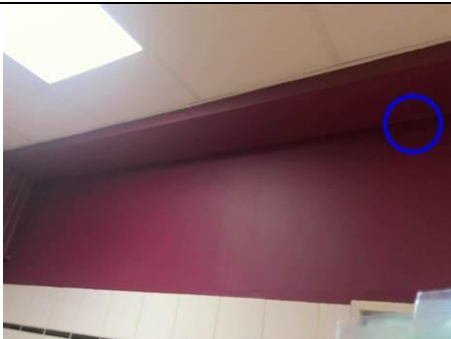
| N° DE PRELEVEMENT | LOCALISATION | COMPOSANT DE LA CONSTRUCTION | DESCRIPTION | PHOTOS |
|---|---|---|---|---|
| P003 | RdC - San Homme 1 | 3 - Parois verticales intérieures - Cloisons sèches (assemblées, préfabriquées) | Bandes calicot | |

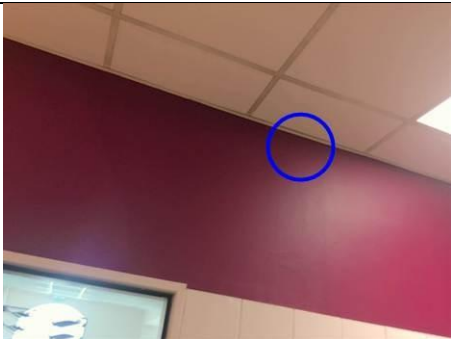
| N° DE PRELEVEMENT | LOCALISATION | COMPOSANT DE LA CONSTRUCTION | DESCRIPTION | PHOTOS |
|---|---|---|---|---|
| P004 | RdC - San Homme 2 | 3 - Parois verticales intérieures - Cloisons sèches (assemblées, préfabriquées) | Bandes calicot | |

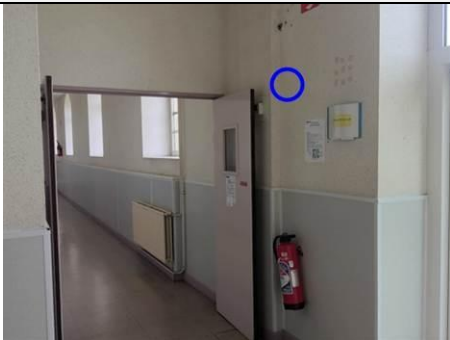
| IDENTIFICATION DE LA ZPSO | N° DE PRELEVEMENT | LOCALISATION | LOCALISATION DÉTAILLÉE | COMPOSANT | PARTIE DE COMPOSANT | DESCRIPTION | CONCLUSION |
|---|---|---|---|---|---|---|---|
| | P005 | RdC - Dgt 6 | | 3 - Parois verticales intérieures - Gainex et coffres verticaux | Bandes calicot | Bandes calicot | Absence d'amiante (Après analyse en laboratoire) |

| N° DE PRELEVEMENT | LOCALISATION | COMPOSANT DE LA CONSTRUCTION | DESCRIPTION | PHOTOS |
|---|---|---|---|---|
| P005 | RdC - Dgt 6 | 3 - Parois verticales intérieures - Gaines et coffres verticaux | Bandes calicot | |

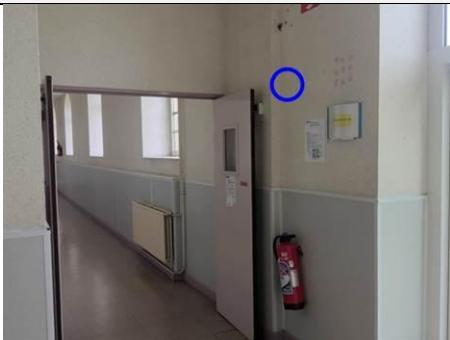
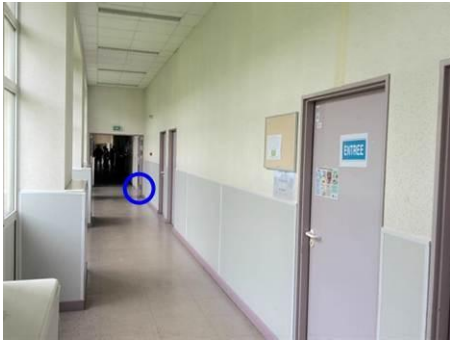
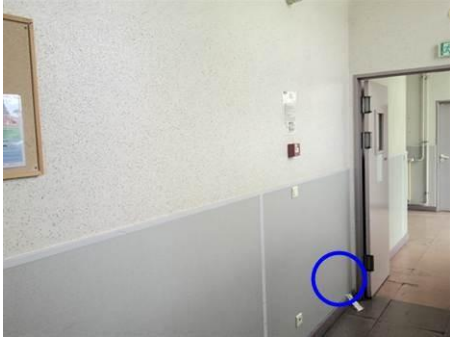
| IDENTIFICATION DE LA ZPSO | N° DE PRELEVEMENT | LOCALISATION | LOCALISATION DÉTAILLÉE | COMPOSANT | PARTIE DE COMPOSANT | DESCRIPTION | CONCLUSION |
|---|---|---|---|---|---|---|---|
| ZPSO-001 | | RdC - Passage | | 3 - Parois verticales intérieures - Gainex et coffres verticaux | Bandes calicot | Bandes calicot | Absence d'amiante (Après analyse en laboratoire) |

| RdC - Dgt 1 | LOCALISATION | COMPOSANT DE LA CONSTRUCTION | DESCRIPTION | PHOTOS |
|---|---|---|---|---|
| ZPSO-001 | RdC - Passage | <u>Identifiant:</u> ZPSO<br>echantillon: P001;<br>P002; P005<br><u>Description:</u><br>Bandes calicot<br><u>Composant de la construction:</u> 3 - Parois verticales intérieures - Gaines et coffres verticaux<br><u>Partie à sonder:</u><br>Bandes calicot | 3 - Parois verticales intérieures - Gaines et coffres verticaux | <br><br> |

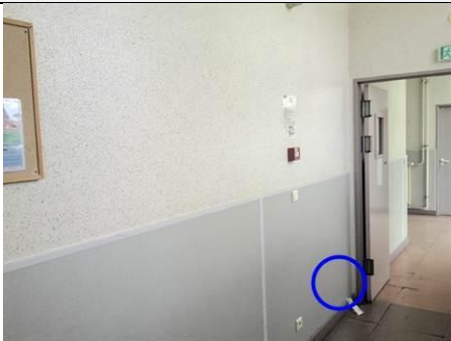
| RdC - Dgt 1 | LOCALISATION | COMPOSANT DE LA CONSTRUCTION | DESCRIPTION | PHOTOS |
|---|---|---|---|---|
| | RdC - Dgt 1 | Identifiant: ZPSO<br>echantillon: P001<br>Description:<br>Bandes calicot<br>Composant de la construction: 3 -<br>Parois verticales intérieures -<br>Gaines et coffres verticaux<br>Partie à sonder:<br>Bandes calicot | 3 - Parois verticales intérieures -<br>Gaines et coffres verticaux | |

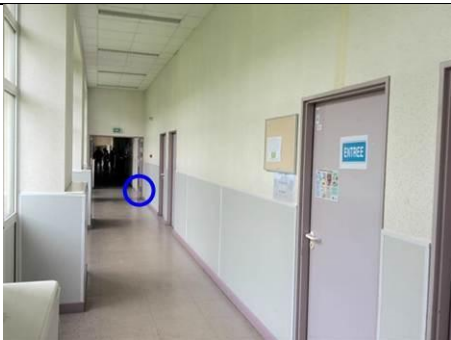
| RdC - Dgt 1 | LOCALISATION | COMPOSANT DE LA CONSTRUCTION | DESCRIPTION | PHOTOS |
|---|---|---|---|---|
| | RdC - Dgt 2 | Identifiant: ZPSO<br>echantillon: P002<br>Description:<br>Bandes calicot<br>Composant de la construction: 3 -<br>Parois verticales intérieures -<br>Gaines et coffres verticaux<br>Partie à sonder:<br>Bandes calicot | 3 - Parois verticales intérieures -<br>Gaines et coffres verticaux | |

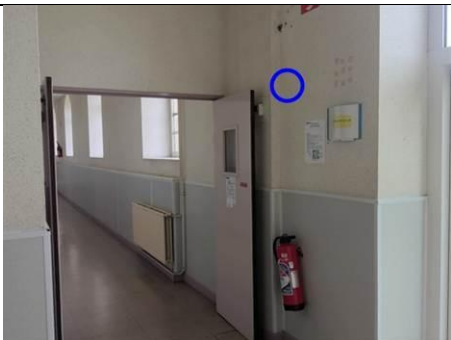
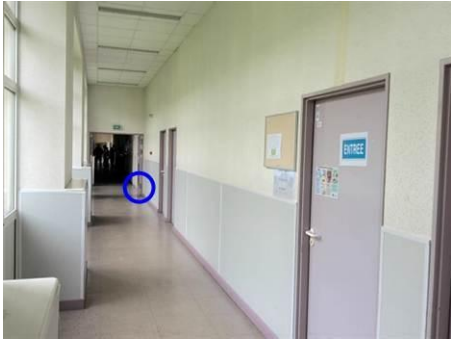
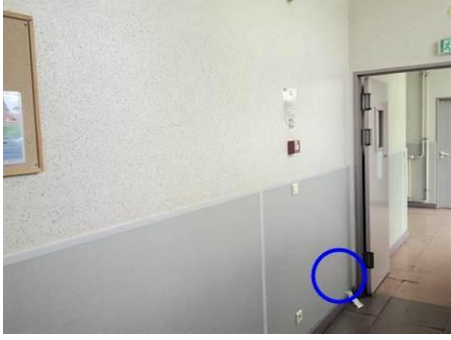
| IDENTIFICATION DE LA ZPSO | N° DE PRELEVEMENT | LOCALISATION | LOCALISATION DÉTAILLÉE | COMPOSANT | PARTIE DE COMPOSANT | DESCRIPTION | CONCLUSION |
|---|---|---|---|---|---|---|---|
| | | RdC - Dgt 3 | | 3 - Parois verticales intérieures - Gainex et coffres verticaux | Bandes calicot | Bandes calicot | Absence d'amiante (Après analyse en laboratoire) |

| RdC - Dgt 1 | LOCALISATION | COMPOSANT DE LA CONSTRUCTION | DESCRIPTION | PHOTOS |
|---|---|---|---|---|
| | RdC - Dgt 3 | Identifiant: ZPSO<br>echantillon: P001;<br>P002; P005<br>Description:<br>Bandes calicot<br>Composant de la construction: 3 -<br>Parois verticales intérieures -<br>Gaines et coffres verticaux<br>Partie à sonder:<br>Bandes calicot | 3 - Parois verticales intérieures -<br>Gaines et coffres verticaux | <br><br> |

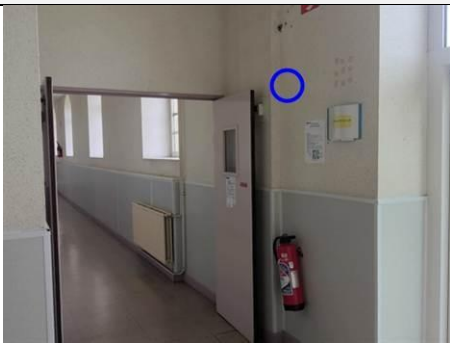
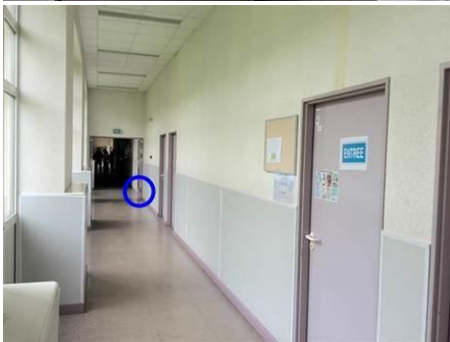
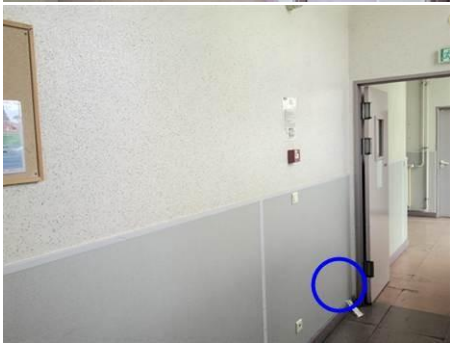
| IDENTIFICATION DE LA ZPSO | N° DE PRELEVEMENT | LOCALISATION | LOCALISATION DÉTAILLÉE | COMPOSANT | PARTIE DE COMPOSANT | DESCRIPTION | CONCLUSION |
|---|---|---|---|---|---|---|---|
| | | RdC - Hall | | 3 - Parois verticales intérieures - Gainex et coffres verticaux | Bandes calicot | Bandes calicot | Absence d'amiante (Après analyse en laboratoire) |

| RdC - Dgt<br>1 | LOCALISATION | COMPOSANT DE LA<br>CONSTRUCTION | DESCRIPTION | PHOTOS |
|---|---|---|---|---|
| | RdC - Hall | Identifiant: ZPSO<br>echantillon: P001;<br>P002; P005<br>Description:<br>Bandes calicot<br>Composant de la<br>construction: 3 -<br>Parois verticales<br>intérieures -<br>Gaines et coffres<br>verticaux<br>Partie à sonder:<br>Bandes calicot | 3 - Parois<br>verticales<br>intérieures -<br>Gaines et<br>coffres<br>verticaux | <br><br> |

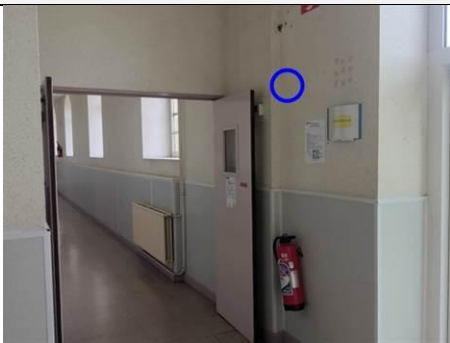
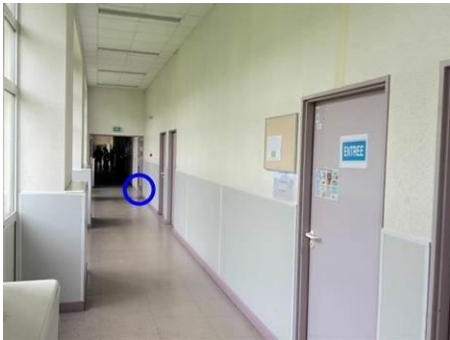
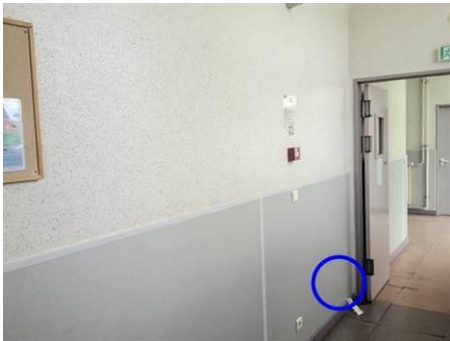
| IDENTIFICATION DE LA ZPSO | N° DE PRELEVEMENT | LOCALISATION | LOCALISATION DÉTAILLÉE | COMPOSANT | PARTIE DE COMPOSANT | DESCRIPTION | CONCLUSION |
|---|---|---|---|---|---|---|---|
| | | RdC - Dgt 5 | | 3 - Parois verticales intérieures - Gainex et coffres verticaux | Bandes calicot | Bandes calicot | Absence d'amiante (Après analyse en laboratoire) |

| RdC - Dgt<br>1 | LOCALISATION | COMPOSANT DE LA<br>CONSTRUCTION | DESCRIPTION | PHOTOS |
|---|---|---|---|---|
| | RdC - Dgt 5 | Identifiant: ZPSO<br>echantillon: P001;<br>P002; P005<br>Description:<br>Bandes calicot<br>Composant de la<br>construction: 3 -<br>Parois verticales<br>intérieures -<br>Gaines et coffres<br>verticaux<br>Partie à sonder:<br>Bandes calicot | 3 - Parois<br>verticales<br>intérieures -<br>Gaines et<br>coffres<br>verticaux | <br><br> |

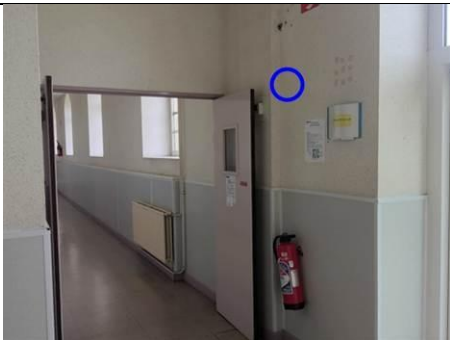
| RdC - Dgt<br>1 | LOCALISATION | COMPOSANT DE LA<br>CONSTRUCTION | DESCRIPTION | PHOTOS |
|---|---|---|---|---|
| | RdC - Dgt 6 | Identifiant: ZPSO<br>echantillon: P005<br>Description:<br>Bandes calicot<br>Composant de la<br>construction: 3 -<br>Parois verticales<br>intérieures -<br>Gaines et coffres<br>verticaux<br>Partie à sonder:<br>Bandes calicot | 3 - Parois<br>verticales<br>intérieures -<br>Gaines et<br>coffres<br>verticaux | |

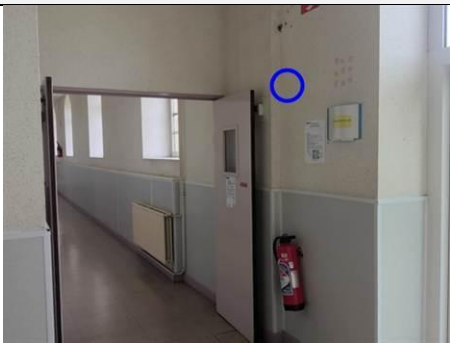
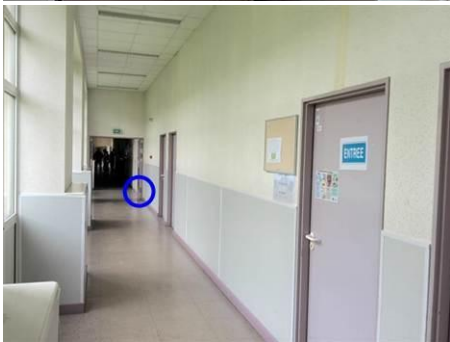
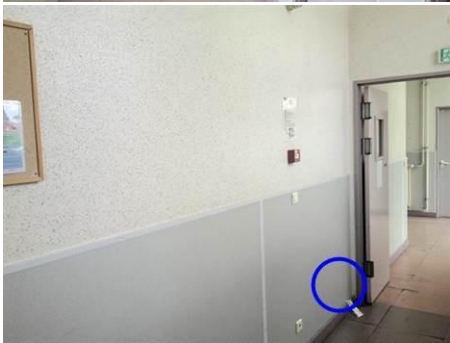
| IDENTIFICATION DE LA ZPSO | N° DE PRELEVEMENT | LOCALISATION | LOCALISATION DÉTAILLÉE | COMPOSANT | PARTIE DE COMPOSANT | DESCRIPTION | CONCLUSION |
|---|---|---|---|---|---|---|---|
| | | RdC - Dgt 7 | | 3 - Parois verticales intérieures - Gainex et coffres verticaux | Bandes calicot | Bandes calicot | Absence d'amiante (Après analyse en laboratoire) |

| RdC - Dgt<br>1 | LOCALISATION | COMPOSANT DE LA<br>CONSTRUCTION | DESCRIPTION | PHOTOS |
|---|---|---|---|---|
| | RdC - Dgt 7 | Identifiant: ZPSO<br>echantillon: P001;<br>P002; P005<br>Description:<br>Bandes calicot<br>Composant de la<br>construction: 3 -<br>Parois verticales<br>intérieures -<br>Gaines et coffres<br>verticaux<br>Partie à sonder:<br>Bandes calicot | 3 - Parois<br>verticales<br>intérieures -<br>Gaines et<br>coffres<br>verticaux | <br><br> |

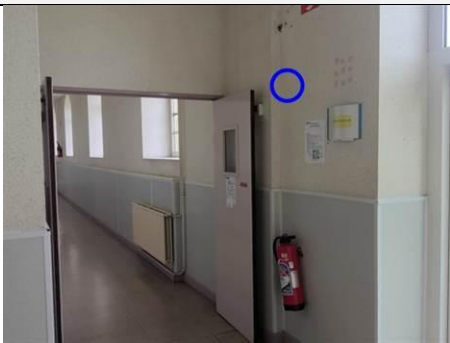
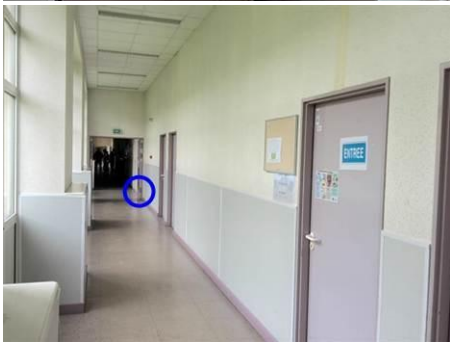
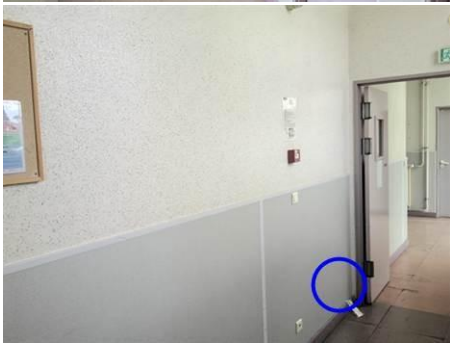
| RdC - Dgt<br>1 | LOCALISATION | COMPOSANT DE LA<br>CONSTRUCTION | DESCRIPTION | PHOTOS |
|---|---|---|---|---|
| | RdC - Dgt 8 | Identifiant: ZPSO<br>echantillon: P001;<br>P002; P005<br>Description:<br>Bandes calicot<br>Composant de la<br>construction: 3 -<br>Parois verticales<br>intérieures -<br>Gaines et coffres<br>verticaux<br>Partie à sonder:<br>Bandes calicot | 3 - Parois<br>verticales<br>intérieures -<br>Gaines et<br>coffres<br>verticaux | <br><br> |

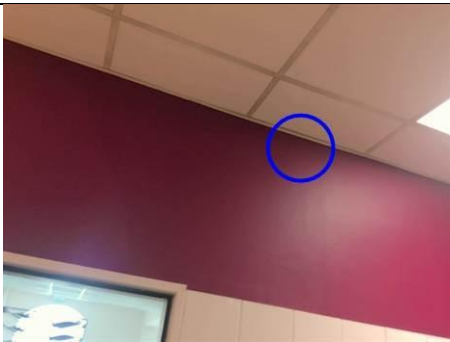
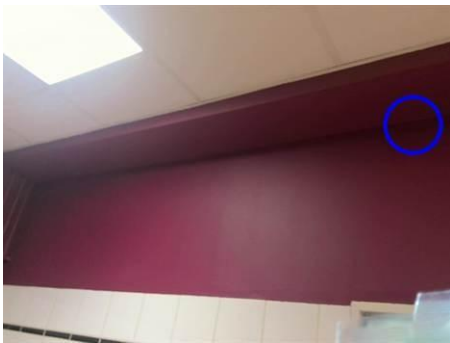
| RdC - Dgt<br>1 | LOCALISATION | COMPOSANT DE LA<br>CONSTRUCTION | DESCRIPTION | PHOTOS |
|---|---|---|---|---|
| ZPSO-002 | RdC - San<br>Femme 1<br><br>RdC - San<br>Femme 2<br><br>RdC - San<br>Homme 1<br><br>RdC - San<br>Homme 2 | Identifiant: ZPSO<br>echantillon: P003;<br>P004<br>Description:<br>Bandes calicot<br>Composant de la<br>construction: 3 -<br>Parois verticales<br>intérieures -<br>Cloisons sèches<br>(assemblées,<br>préfabriquées)<br>Partie à sonder:<br>Bandes calicot | 3 - Parois<br>verticales<br>intérieures -<br>Cloisons<br>sèches<br>(assemblées,<br>préfabriquées) | <br> |
