# DOSSIER DE DIAGNOSTIC TECHNIQUE

| RÉFÉRENCES | DÉSIGNATION DU BIEN | PROPRIÉTAIRE |
|---|---|---|
| Référence dossier : <b>26LGU0172</b><br>Réalisé le : <b>19/05/2026</b><br>Référence bien : <b>UFR SCIFA<br/>BRIDOUX – Bat 10</b> | <b>Bâtiment 10<br/>UFR SCIFA<br/>Rue du Général Delestraint<br/>57000 METZ (France)</b> | <b>UNIVERSITE DE LORRAINE<br/>34 Cours Léopold<br/>54052 NANCY CEDEX</b> |

**REPÉRAGE AMIANTE  
AVANT TRAVAUX**

## RAPPORT DE REPÉRAGE DES MATÉRIAUX ET PRODUITS CONTENANT DE L'AMIANTE AVANT RÉALISATION DE TRAVAUX DANS UN IMMEUBLE BÂTI

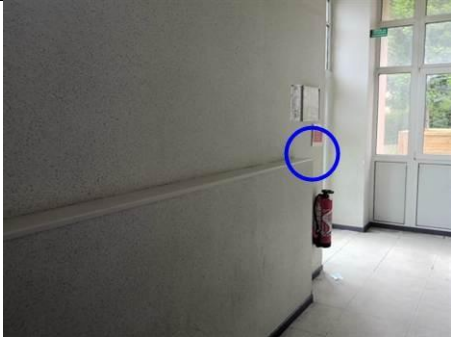
| IDENTIFICATION DE LA ZPSO | N° DE PRELEVEMENT | LOCALISATION | LOCALISATION DÉTAILLÉE | COMPOSANT | PARTIE DE COMPOSANT | DESCRIPTION | CONCLUSION |
|---|---|---|---|---|---|---|---|
| | P001 | RDC - Dgt 5 | | 3 - Parois verticales intérieures - Cloisons sèches (assemblées, préfabriquées) | Bandes calicot | Bandes calicot | Absence d'amiante (Après analyse en laboratoire) |

| N° DE PRELEVEMENT | LOCALISATION | COMPOSANT DE LA CONSTRUCTION | DESCRIPTION | PHOTOS |
|---|---|---|---|---|
| P001 | RDC - Dgt 5 | 3 - Parois verticales intérieures - Cloisons sèches (assemblées, préfabriquées) | Bandes calicot | |

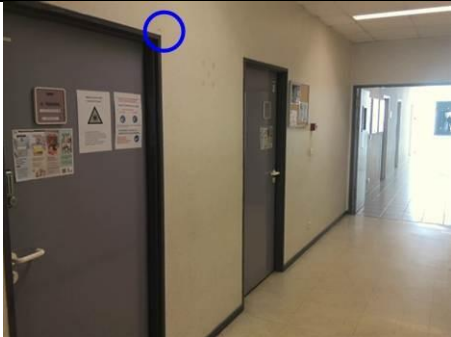
| IDENTIFICATION DE LA ZPSO | N° DE PRELEVEMENT | LOCALISATION | LOCALISATION DÉTAILLÉE | COMPOSANT | PARTIE DE COMPOSANT | DESCRIPTION | CONCLUSION |
|---|---|---|---|---|---|---|---|
| | P002 | RDC - Dgt 4 | | 3 - Parois verticales intérieures - Cloisons sèches (assemblées, préfabriquées) | Bandes calicot | Bandes calicot | Absence d'amiante (Après analyse en laboratoire) |

| N° DE PRELEVEMENT | LOCALISATION | COMPOSANT DE LA CONSTRUCTION | DESCRIPTION | PHOTOS |
|---|---|---|---|---|
| P002 | RDC - Dgt 4 | 3 - Parois verticales intérieures - Cloisons sèches (assemblées, préfabriquées) | Bandes calicot | |

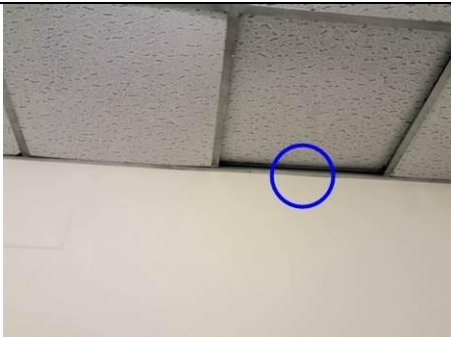
| IDENTIFICATION DE LA ZPSO | N° DE PRELEVEMENT | LOCALISATION | LOCALISATION DÉTAILLÉE | COMPOSANT | PARTIE DE COMPOSANT | DESCRIPTION | CONCLUSION |
|---|---|---|---|---|---|---|---|
| ZPSO-002 | P003 | RDC - San Homme 1 | | 3 - Parois verticales intérieures - Cloisons sèches (assemblées, préfabriquées) | Bandes calicot | Bandes calicot | Absence d'amiante (Après analyse en laboratoire) |

| N° DE PRELEVEMENT | LOCALISATION | COMPOSANT DE LA CONSTRUCTION | DESCRIPTION | PHOTOS |
|---|---|---|---|---|
| P003 | RDC - San Homme 1 | 3 - Parois verticales intérieures - Cloisons sèches (assemblées, préfabriquées) | Bandes calicot | |

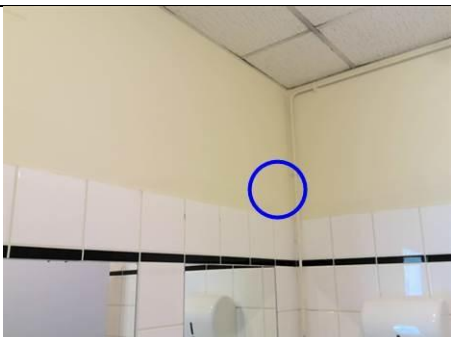
| N° DE PRELEVEMENT | LOCALISATION | COMPOSANT DE LA CONSTRUCTION | DESCRIPTION | PHOTOS |
|---|---|---|---|---|
| P004 | RDC - San Homme 3 | 3 - Parois verticales intérieures - Cloisons sèches (assemblées, préfabriquées) | Bandes calicot | |

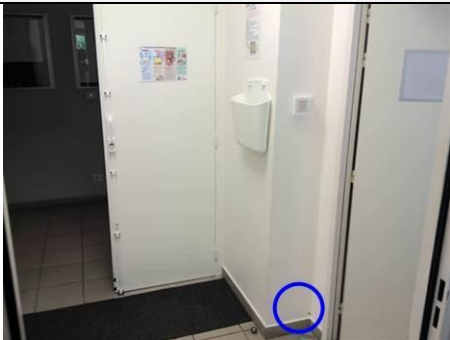
| N° DE PRELEVEMENT | LOCALISATION | COMPOSANT DE LA CONSTRUCTION | DESCRIPTION | PHOTOS |
|---|---|---|---|---|
| P005 | RDC - Bureau direction | 3 - Parois verticales intérieures - Cloisons sèches (assemblées, préfabriquées) | Panneaux de cloisons lisses ou moulurées, préfabriquées ou non | |

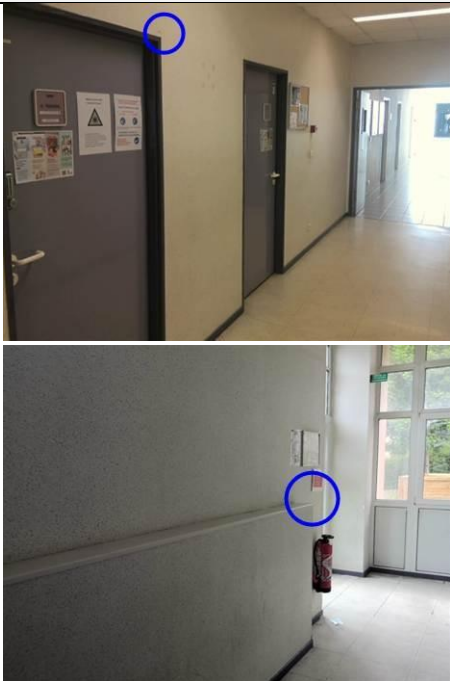
| IDENTIFICATION DE LA ZPSO | N° DE PRELEVEMENT | LOCALISATION | LOCALISATION DÉTAILLÉE | COMPOSANT | PARTIE DE COMPOSANT | DESCRIPTION | CONCLUSION |
|---|---|---|---|---|---|---|---|
| ZPSO-001 | | RDC - Dgt 1 | | 3 - Parois verticales intérieures - Cloisons sèches (assemblées, préfabriquées) | Bandes calicot | Bandes calicot | Absence d'amiante (Après analyse en laboratoire) |

| N° DE MESURE | LOCALISATION | COMPOSANT DE LA CONSTRUCTION | DESCRIPTION | PHOTOS |
|---|---|---|---|---|
| ZPSO-001 | RDC - Dgt 1 | <u>Identifiant:</u> ZPSO<br>echantillon: P002;<br>P001<br><u>Description:</u><br>Bandes calicot<br><u>Composant de la construction:</u> 3 - Parois verticales intérieures - Cloisons sèches (assemblées, préfabriquées)<br><u>Partie à sonder:</u><br>Bandes calicot | 3 - Parois verticales intérieures - Cloisons sèches (assemblées, préfabriquées) | |

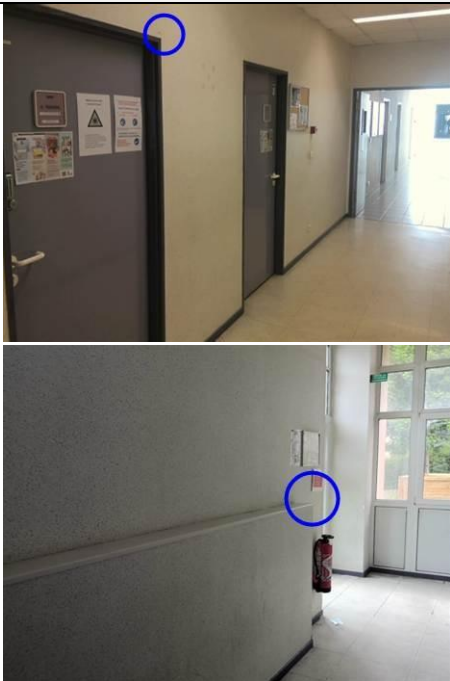
| IDENTIFICATION DE LA ZPSO | N° DE PRELEVEMENT | LOCALISATION | LOCALISATION DÉTAILLÉE | COMPOSANT | PARTIE DE COMPOSANT | DESCRIPTION | CONCLUSION |
|---|---|---|---|---|---|---|---|
| | | RDC - Dgt 2 | | 3 - Parois verticales intérieures - Cloisons sèches (assemblées, préfabriquées) | Bandes calicot | Bandes calicot | Absence d'amiante (Après analyse en laboratoire) |

| N° DE MESURE | LOCALISATION | COMPOSANT DE LA CONSTRUCTION | DESCRIPTION | PHOTOS |
|---|---|---|---|---|
| | RDC - Dgt 2 | Identifiant: ZPSO<br>echantillon: P002;<br>P001<br>Description:<br>Bandes calicot<br>Composant de la construction: 3 -<br>Parois verticales<br>intérieures -<br>Cloisons sèches<br>(assemblées,<br>préfabriquées)<br>Partie à sonder:<br>Bandes calicot | 3 - Parois<br>verticales<br>intérieures -<br>Cloisons<br>sèches<br>(assemblées,<br>préfabriquées) | |

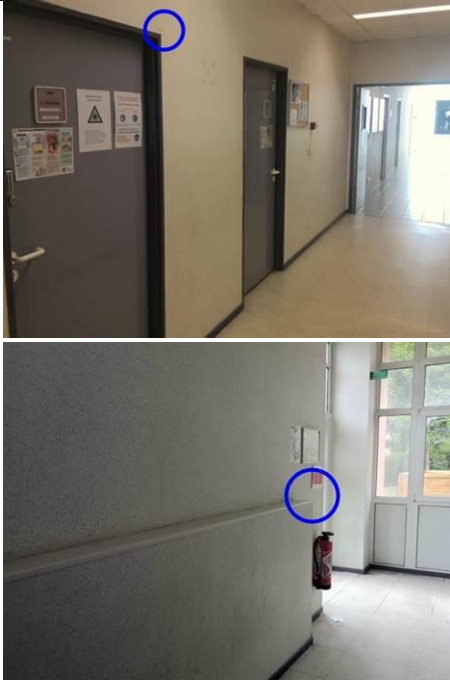
| IDENTIFICATION DE LA ZPSO | N° DE PRELEVEMENT | LOCALISATION | LOCALISATION DÉTAILLÉE | COMPOSANT | PARTIE DE COMPOSANT | DESCRIPTION | CONCLUSION |
|---|---|---|---|---|---|---|---|
| | | RDC - Dgt 3 | | 3 - Parois verticales intérieures - Cloisons sèches (assemblées, préfabriquées) | Bandes calicot | Bandes calicot | Absence d'amiante (Après analyse en laboratoire) |

| N° DE MESURE | LOCALISATION | COMPOSANT DE LA CONSTRUCTION | DESCRIPTION | PHOTOS |
|---|---|---|---|---|
| | RDC - Dgt 3 | Identifiant: ZPSO<br>echantillon: P002;<br>P001<br>Description:<br>Bandes calicot<br>Composant de la construction: 3 -<br>Parois verticales<br>intérieures -<br>Cloisons sèches<br>(assemblées,<br>préfabriquées)<br>Partie à sonder:<br>Bandes calicot | 3 - Parois<br>verticales<br>intérieures -<br>Cloisons<br>sèches<br>(assemblées,<br>préfabriquées) | |

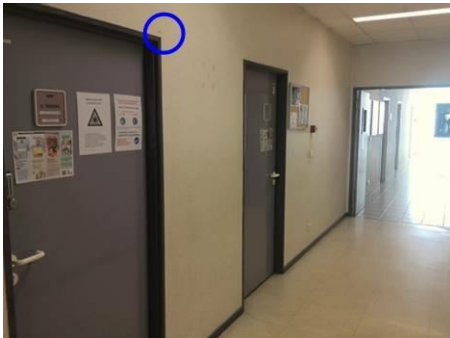
| N° DE MESURE | LOCALISATION | COMPOSANT DE LA CONSTRUCTION | DESCRIPTION | PHOTOS |
|---|---|---|---|---|
| | RDC - Dgt 4 | Identifiant: ZPSO<br>echantillon: P002<br>Description:<br>Bandes calicot<br>Composant de la construction: 3 -<br>Parois verticales<br>intérieures -<br>Cloisons sèches<br>(assemblées,<br>préfabriquées)<br>Partie à sonder:<br>Bandes calicot | 3 - Parois<br>verticales<br>intérieures -<br>Cloisons<br>sèches<br>(assemblées,<br>préfabriquées) | |

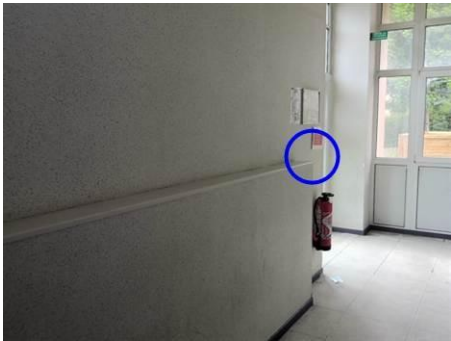
| N° DE MESURE | LOCALISATION | COMPOSANT DE LA CONSTRUCTION | DESCRIPTION | PHOTOS |
|---|---|---|---|---|
| | RDC - Dgt 5 | Identifiant: ZPSO<br>echantillon: P001<br>Description:<br>Bandes calicot<br>Composant de la construction: 3 -<br>Parois verticales<br>intérieures -<br>Cloisons sèches<br>(assemblées,<br>préfabriquées)<br>Partie à sonder:<br>Bandes calicot | 3 - Parois<br>verticales<br>intérieures -<br>Cloisons<br>sèches<br>(assemblées,<br>préfabriquées) | |

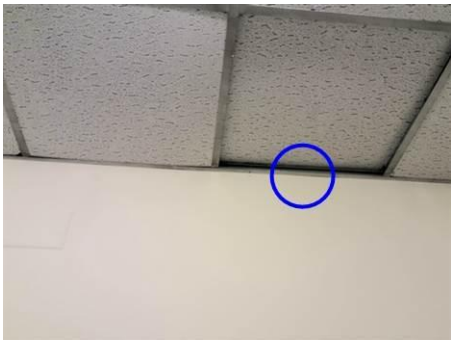
| N° DE MESURE | LOCALISATION | COMPOSANT DE LA CONSTRUCTION | DESCRIPTION | PHOTOS |
|---|---|---|---|---|
| ZPSO-002 | RDC - San<br>Homme 1 | Identifiant: ZPSO<br>echantillon: P003<br>Description:<br>Bandes calicot<br>Composant de la construction: 3 -<br>Parois verticales<br>intérieures -<br>Cloisons sèches<br>(assemblées,<br>préfabriquées)<br>Partie à sonder:<br>Bandes calicot | 3 - Parois<br>verticales<br>intérieures -<br>Cloisons<br>sèches<br>(assemblées,<br>préfabriquées) | |

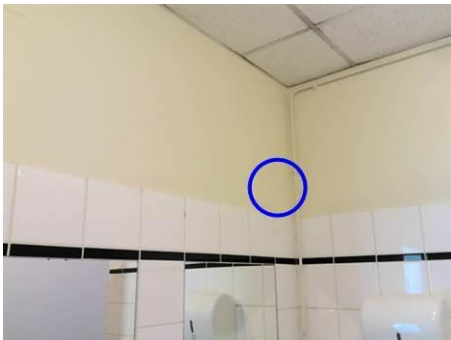
| IDENTIFICATION DE LA ZPSO | N° DE PRELEVEMENT | LOCALISATION | LOCALISATION DÉTAILLÉE | COMPOSANT | PARTIE DE COMPOSANT | DESCRIPTION | CONCLUSION |
|---|---|---|---|---|---|---|---|
| | | RDC - San Femme 1 | | 3 - Parois verticales intérieures - Cloisons sèches (assemblées, préfabriquées) | Bandes calicot | Bandes calicot | Absence d'amiante (Après analyse en laboratoire) |

| N° DE MESURE | LOCALISATION | COMPOSANT DE LA CONSTRUCTION | DESCRIPTION | PHOTOS |
|---|---|---|---|---|
| | RDC - San<br>Femme 1 | Identifiant: ZPSO<br>echantillon: P003;<br>P004<br>Description:<br>Bandes calicot<br>Composant de la construction: 3 -<br>Parois verticales<br>intérieures -<br>Cloisons sèches<br>(assemblées,<br>préfabriquées)<br>Partie à sonder:<br>Bandes calicot | 3 - Parois<br>verticales<br>intérieures -<br>Cloisons<br>sèches<br>(assemblées,<br>préfabriquées) | |

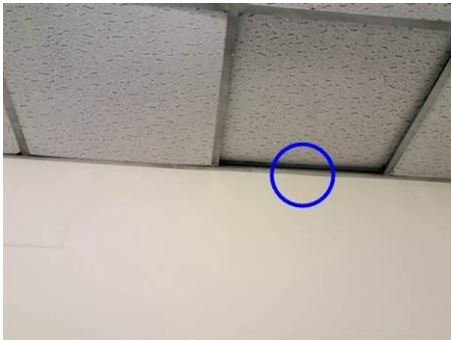
| IDENTIFICATION DE LA ZPSO | N° DE PRELEVEMENT | LOCALISATION | LOCALISATION DÉTAILLÉE | COMPOSANT | PARTIE DE COMPOSANT | DESCRIPTION | CONCLUSION |
|---|---|---|---|---|---|---|---|
| | | RDC - San Homme 2 | | 3 - Parois verticales intérieures - Cloisons sèches (assemblées, préfabriquées) | Bandes calicot | Bandes calicot | Absence d'amiante (Après analyse en laboratoire) |

| N° DE MESURE | LOCALISATION | COMPOSANT DE LA CONSTRUCTION | DESCRIPTION | PHOTOS |
|---|---|---|---|---|
| | RDC - San<br>Homme 2 | Identifiant: ZPSO<br>echantillon: P003;<br>P004<br>Description:<br>Bandes calicot<br>Composant de la construction: 3 -<br>Parois verticales<br>intérieures -<br>Cloisons sèches<br>(assemblées,<br>préfabriquées)<br>Partie à sonder:<br>Bandes calicot | 3 - Parois<br>verticales<br>intérieures -<br>Cloisons<br>sèches<br>(assemblées,<br>préfabriquées) | |
