# Dossier technique amiante

Adresse :.....DSDEN  
20 Boulevard de la Liberté  
Code Postal : .....62000  
Ville :.....ARRAS

## **Rapport de mission de repérage des matériaux et produits contenant de l'amiante à intégrer au Dossier technique amiante**

**Rapport de mission de repérage des matériaux et produits contenant de l'amiante à intégrer au dossier technique « amiante »  
(Listes A et B de l'annexe 13-9 du Code de la Santé publique)**Numéro de dossier : 5891  
Date du repérage : 12/04/2023**Références réglementaires**

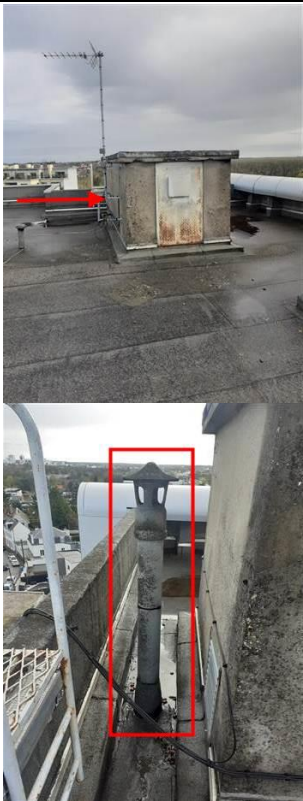
| Localisation | Identifiant + Description | Conclusion (justification) | Etat de conservation** et préconisations* | Photo |
|---|---|---|---|---|
| Toiture terrasse | <p>Identifiant: M003</p> <p>Description: Conduit en fibres-ciment</p> <p>Composant de la construction: 6 - Conduits et accessoires intérieurs - Conduits de fluides (air, eau, vapeur, fumée, échappement, autres fluides)</p> <p>Partie à sonder: Conduit en fibres-ciment</p> <p>Liste selon annexe.13-9 du CSP: B</p> | Présence d'amiante (sur jugement de l'opérateur) | <p>Matériau dégradé (étendue ponctuelle)</p> <p><b>Résultat</b> EP**</p> <p><b>Préconisation :</b> Il est recommandé de réaliser une évaluation périodique.</p> | |

- des matériaux et produits de la liste B contenant de l'amiante sur jugement de l'opérateur :  
Conduit en fibres-ciment (Toiture terrasse) pour lequel il est recommandé de réaliser une évaluation périodique.\*
- des matériaux et produits de la liste B ayant fait l'objet d'analyse, ne contenant pas d'amiante :  
Enveloppe bitumineuse noire (Sous-Sol - Stockage)

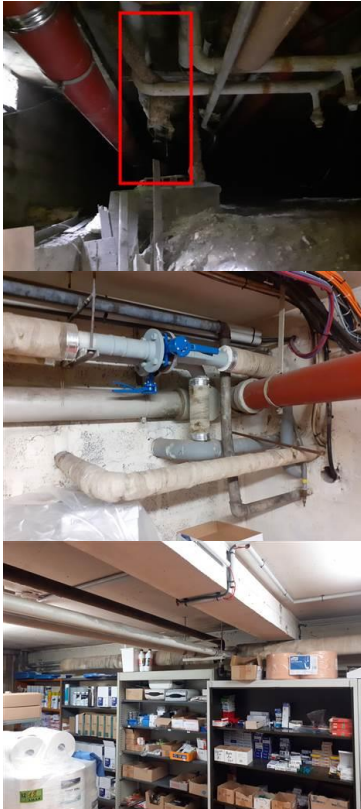
| Localisation | Identifiant + Description | Photo |
|---|---|---|
| Sous-Sol - Stockage | <p>Identifiant: M001<br/> Réf. échantillon: M001-P001<br/> Réf. laboratoire: 23NM016436-001<br/> Description: Bouchon calorifuge en plâtre<br/> Composant de la construction: 6 - Conduits et accessoires intérieurs - Conduits de fluides (air, eau, vapeur, fumée, échappement, autres fluides)<br/> Partie à sonder: Bouchon calorifuge en plâtre<br/> Liste selon annexe.13-9 du CSP: A</p> | |

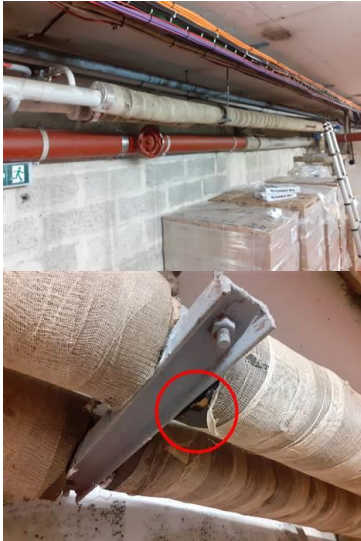
| Localisation | Identifiant + Description | Photo |
|---|---|---|
| | <p>Identifiant: M002<br/> Réf. échantillon: M002-P002<br/> Réf. laboratoire: 23NM016436-002<br/> Description: Enveloppe bitumineuse noire<br/> Composant de la construction: 6 - Conduits et accessoires intérieurs - Conduits de fluides (air, eau, vapeur, fumée, échappement, autres fluides)<br/> Partie à sonder: Enveloppe bitumineuse noire<br/> Liste selon annexe.13-9 du CSP: B</p> | |

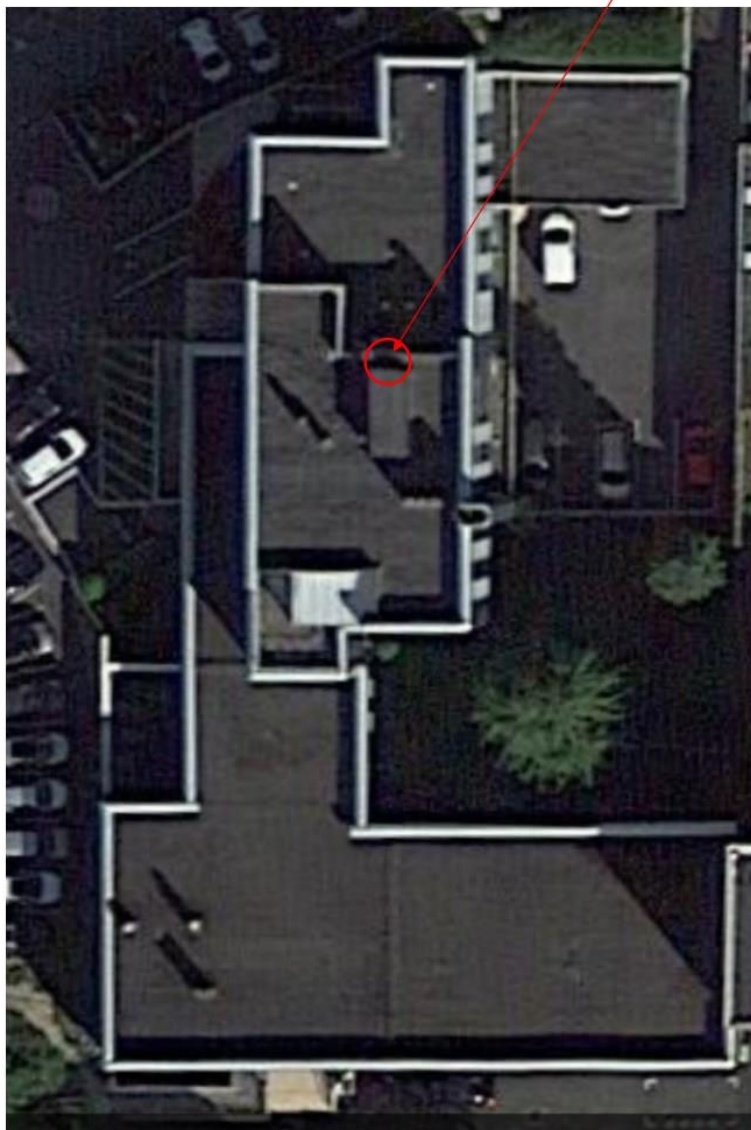
Toiture terrasse

**Conduit en fibres-ciment**  
**Présence d'amiante**

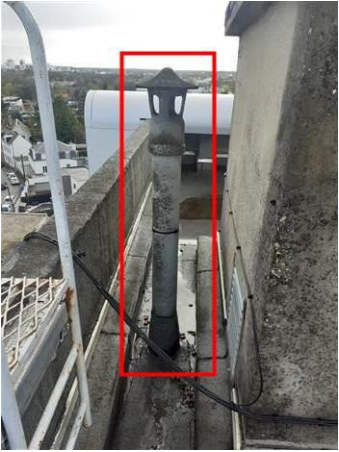
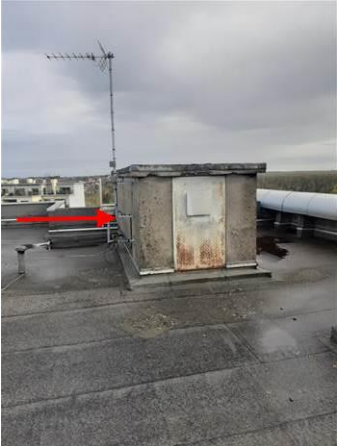
| | <p>Photo n° Ph001<br/>Localisation : Toiture terrasse<br/>Ouvrage : 6 - Conduits et accessoires intérieurs - Conduits de fluides (air, eau, vapeur, fumée, échappement, autres fluides)<br/>Partie d'ouvrage : Conduit en fibres-ciment<br/>Description : Conduit en fibres-ciment</p> |

| | <p>Photo n° Ph001<br/> Localisation : Toiture terrasse<br/> Ouvrage : 6 - Conduits et accessoires intérieurs - Conduits de fluides (air, eau, vapeur, fumée, échappement, autres fluides)<br/> Partie d'ouvrage : Conduit en fibres-ciment<br/> Description : Conduit en fibres-ciment</p> |

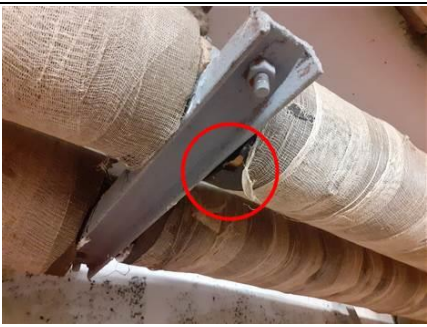
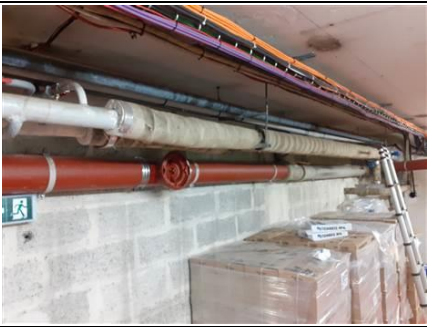
| | <p>Photo n° Ph002<br/>Localisation : Sous-Sol - Stockage<br/>Ouvrage : 6 - Conduits et accessoires intérieurs - Conduits de fluides (air, eau, vapeur, fumée, échappement, autres fluides)<br/>Partie d'ouvrage : Enveloppe bitumineuse noire<br/>Description : Enveloppe bitumineuse noire</p> |
| | <p>Photo n° Ph002<br/>Localisation : Sous-Sol - Stockage<br/>Ouvrage : 6 - Conduits et accessoires intérieurs - Conduits de fluides (air, eau, vapeur, fumée, échappement, autres fluides)<br/>Partie d'ouvrage : Enveloppe bitumineuse noire<br/>Description : Enveloppe bitumineuse noire</p> |

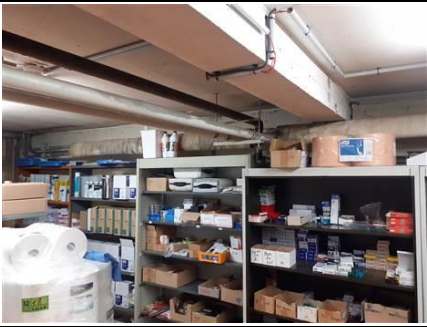
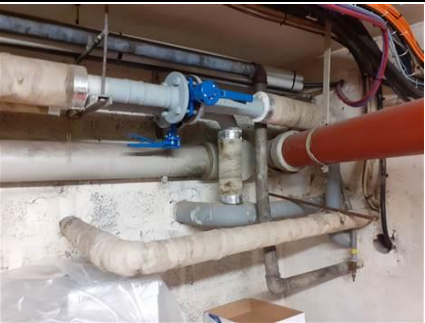
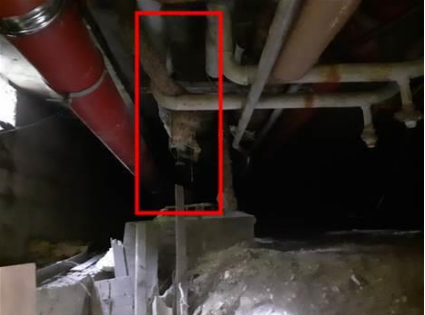
| | <p>Photo n° Ph003<br/>Localisation : Sous-Sol - Stockage<br/>Ouvrage : 6 - Conduits et accessoires intérieurs - Conduits de fluides (air, eau, vapeur, fumée, échappement, autres fluides)<br/>Partie d'ouvrage : Bouchon calorifuge en plâtre<br/>Description : Bouchon calorifuge en plâtre</p> |

| | <p>Photo n° Ph003<br/> Localisation : Sous-Sol - Stockage<br/> Ouvrage : 6 - Conduits et accessoires intérieurs - Conduits de fluides (air, eau, vapeur, fumée, échappement, autres fluides)<br/> Partie d'ouvrage : Bouchon calorifuge en plâtre<br/> Description : Bouchon calorifuge en plâtre</p> |

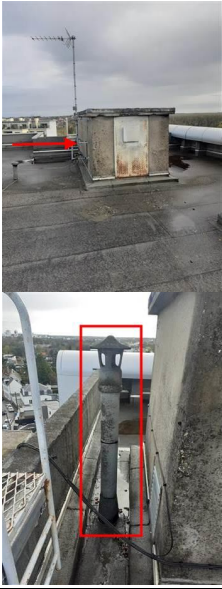
| Date de la visite | Type de repérage | Matériau ou produit | Localisation précise | Etat de conservation | MESURES préconisées par l'opérateur | Photo |
|---|---|---|---|---|---|---|
| 12/04/2023 | DTA | Conduit en fibres-ciment | Toiture terrasse<br>Référence photo : Ph001 | EP | il est recommandé de réaliser une évaluation périodique. | |

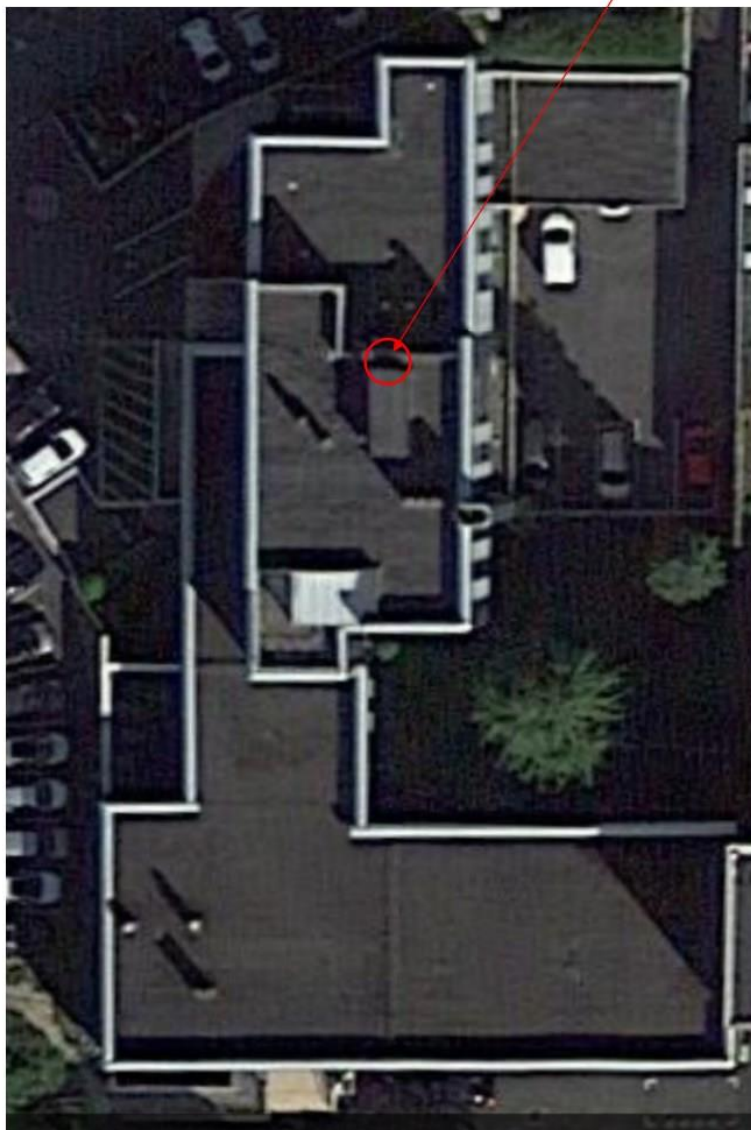
Toiture terrasse

**a** Conduit en fibres-ciment  
Présence d'amiante

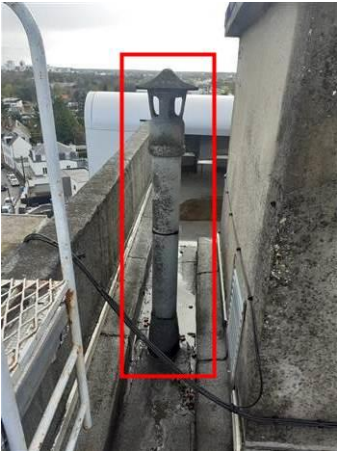
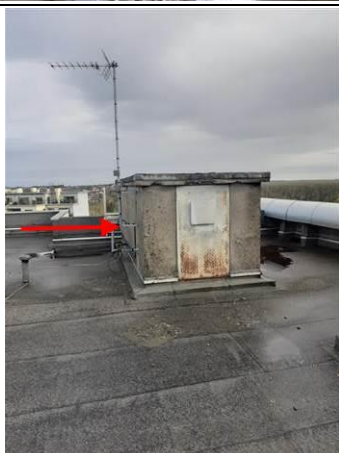
| | <p>Photo n° Ph001<br/>Localisation : Toiture terrasse<br/>Ouvrage : 6 - Conduits et accessoires intérieurs - Conduits de fluides (air, eau, vapeur, fumée, échappement, autres fluides)<br/>Partie d'ouvrage : Conduit en fibres-ciment<br/>Description : Conduit en fibres-ciment</p> |

Photo n° Ph001

Localisation : Toiture terrasse

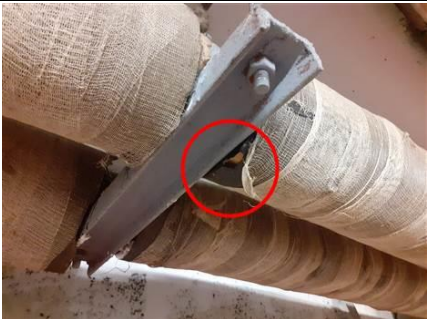
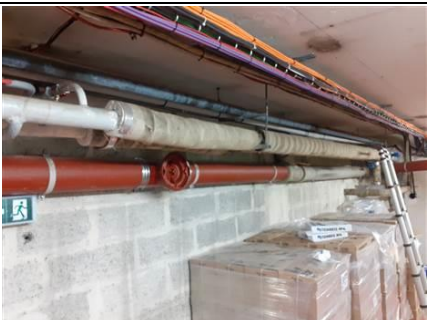
| | <p>Photo n° Ph002<br/>Localisation : Sous-Sol - Stockage<br/>Ouvrage : 6 - Conduits et accessoires intérieurs - Conduits de fluides (air, eau, vapeur, fumée, échappement, autres fluides)<br/>Partie d'ouvrage : Enveloppe bitumineuse noire<br/>Description : Enveloppe bitumineuse noire</p> |
| | <p>Photo n° Ph002<br/>Localisation : Sous-Sol - Stockage<br/>Ouvrage : 6 - Conduits et accessoires intérieurs - Conduits de fluides (air, eau, vapeur, fumée, échappement, autres fluides)<br/>Partie d'ouvrage : Enveloppe bitumineuse noire<br/>Description : Enveloppe bitumineuse noire</p> |

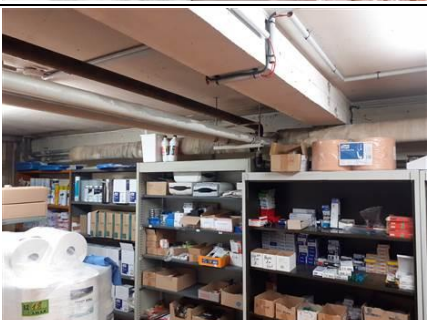
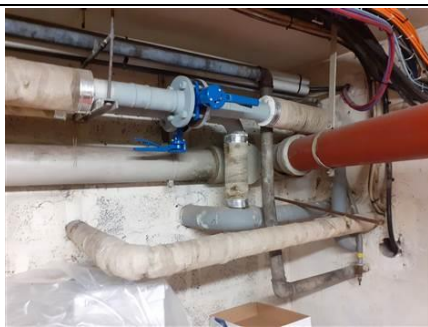
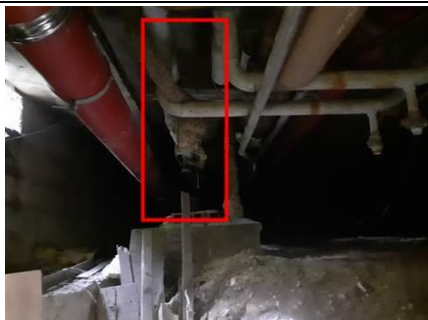
| | <p>Photo n° Ph003<br/>Localisation : Sous-Sol - Stockage<br/>Ouvrage : 6 - Conduits et accessoires intérieurs - Conduits de fluides (air, eau, vapeur, fumée, échappement, autres fluides)<br/>Partie d'ouvrage : Bouchon calorifuge en plâtre<br/>Description : Bouchon calorifuge en plâtre</p> |

Partie d'ouvrage : Bouchon calorifuge en plâtre

Description : Bouchon calorifuge en plâtre
