## Fiche récapitulative du dossier technique « amiante »

Référence du présent DTA : 5891  
Norme méthodologique employée : AFNOR NFX 46-020 d'Août 2017  
Date de création : 12/04/2023

Adresse :..... **DSDEN**

**20 Boulevard de la Liberté**

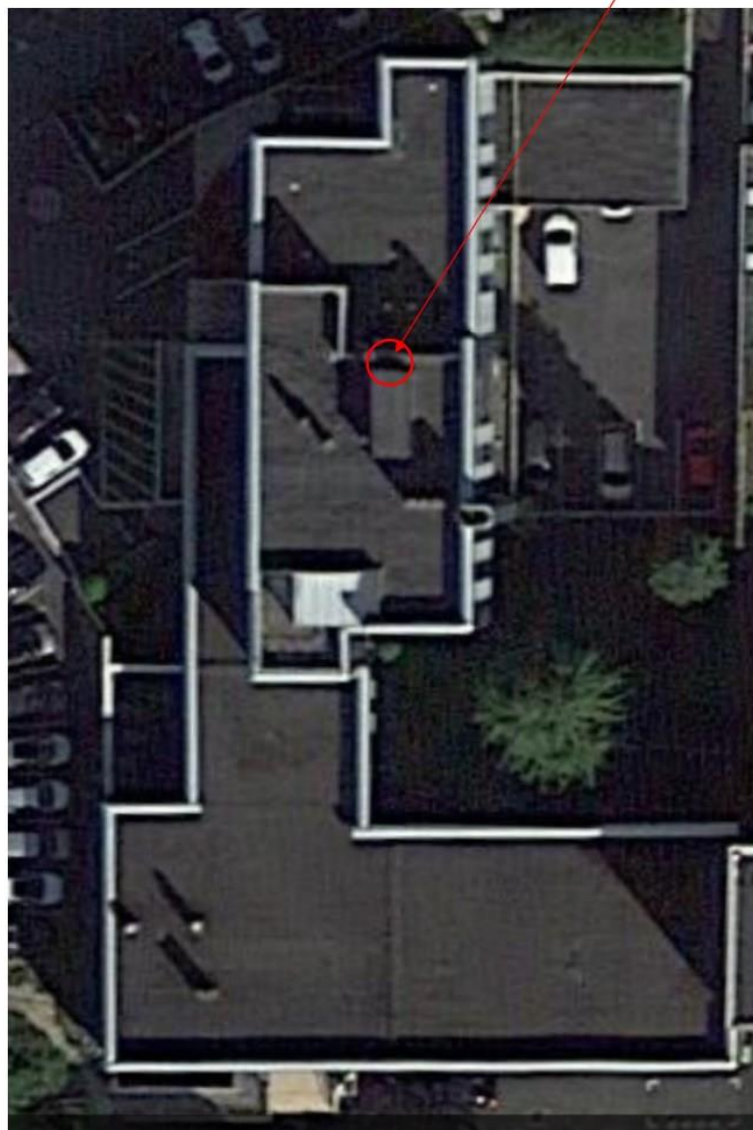
Toiture terrasse

Conduit en fibres-ciment  
Présence d'amiante

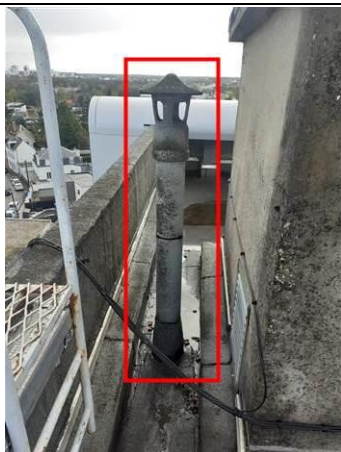
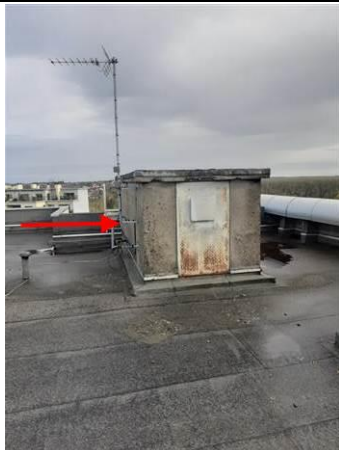
Photo n° Ph001

| Date de la visite | Type de repérage | Matériau ou produit | Localisation précise | Etat de conservation | MESURES préconisées par l'opérateur | Photo |
|---|---|---|---|---|---|---|
| 12/04/2023 | DTA | Conduit en fibres-ciment | Toiture terrasse<br>Référence photo : Ph001 | EP | il est recommandé de réaliser une évaluation périodique. | |

| Date de la visite | Matériaux | Localisation | Etat de conservation et préconisations* | Mesures d'empoussièrement |
|---|---|---|---|---|
| 12/04/2023 | <u>Identifiant:</u> M003<br><u>Description:</u> Conduit en fibres-ciment<br><u>Composant de la construction:</u> 6 - Conduits et accessoires intérieurs - Conduits de fluides (air, eau, vapeur, fumée, échappement, autres fluides)<br><u>Partie à sonder:</u> Conduit en fibres-ciment | Toiture terrasse | EP<br>Surveiller l'évolution de l'état de conservation | |

Localisation : Toiture terrasse

Ouvrage : 6 - Conduits et accessoires intérieurs - Conduits de fluides (air, eau, vapeur, fumée, échappement, autres fluides)

Partie d'ouvrage : Conduit en fibres-ciment

Description : Conduit en fibres-ciment

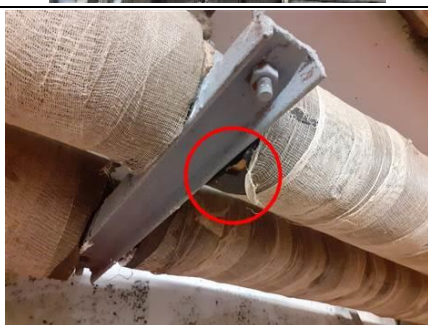
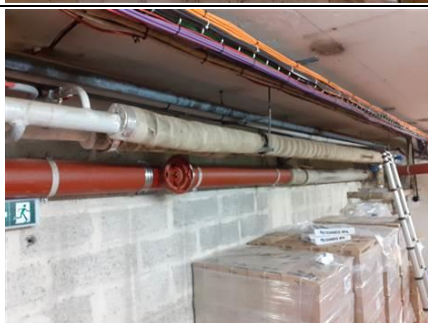
Photo n° Ph002

Localisation : Sous-Sol - Stockage

Ouvrage : 6 - Conduits et accessoires intérieurs - Conduits de fluides (air, eau, vapeur, fumée, échappement, autres fluides)

Partie d'ouvrage : Enveloppe bitumineuse noire

Description : Enveloppe bitumineuse noire

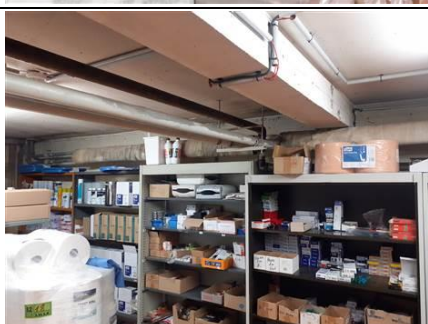
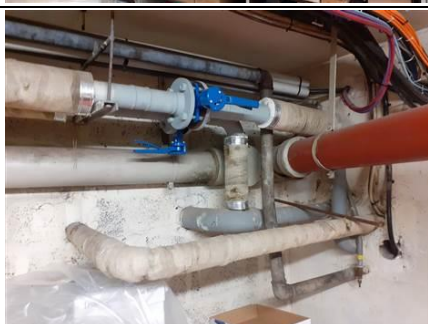
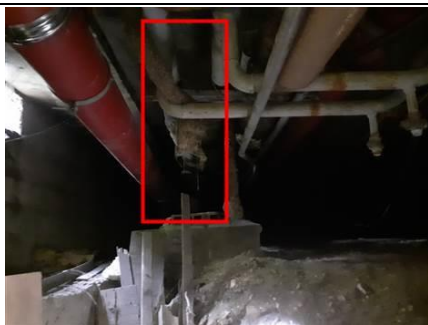
Photo n° Ph003

Localisation : Sous-Sol - Stockage

Ouvrage : 6 - Conduits et accessoires intérieurs - Conduits de fluides (air, eau, vapeur, fumée, échappement, autres fluides)

Partie d'ouvrage : Bouchon calorifuge en plâtre

Description : Bouchon calorifuge en plâtre
