## CAHIER 3

### Elévations et cour du cloître

## 75 - CATHEDRALE NOTRE-DAME DE PARIS

DCE - Restauration extérieure de la sacristie

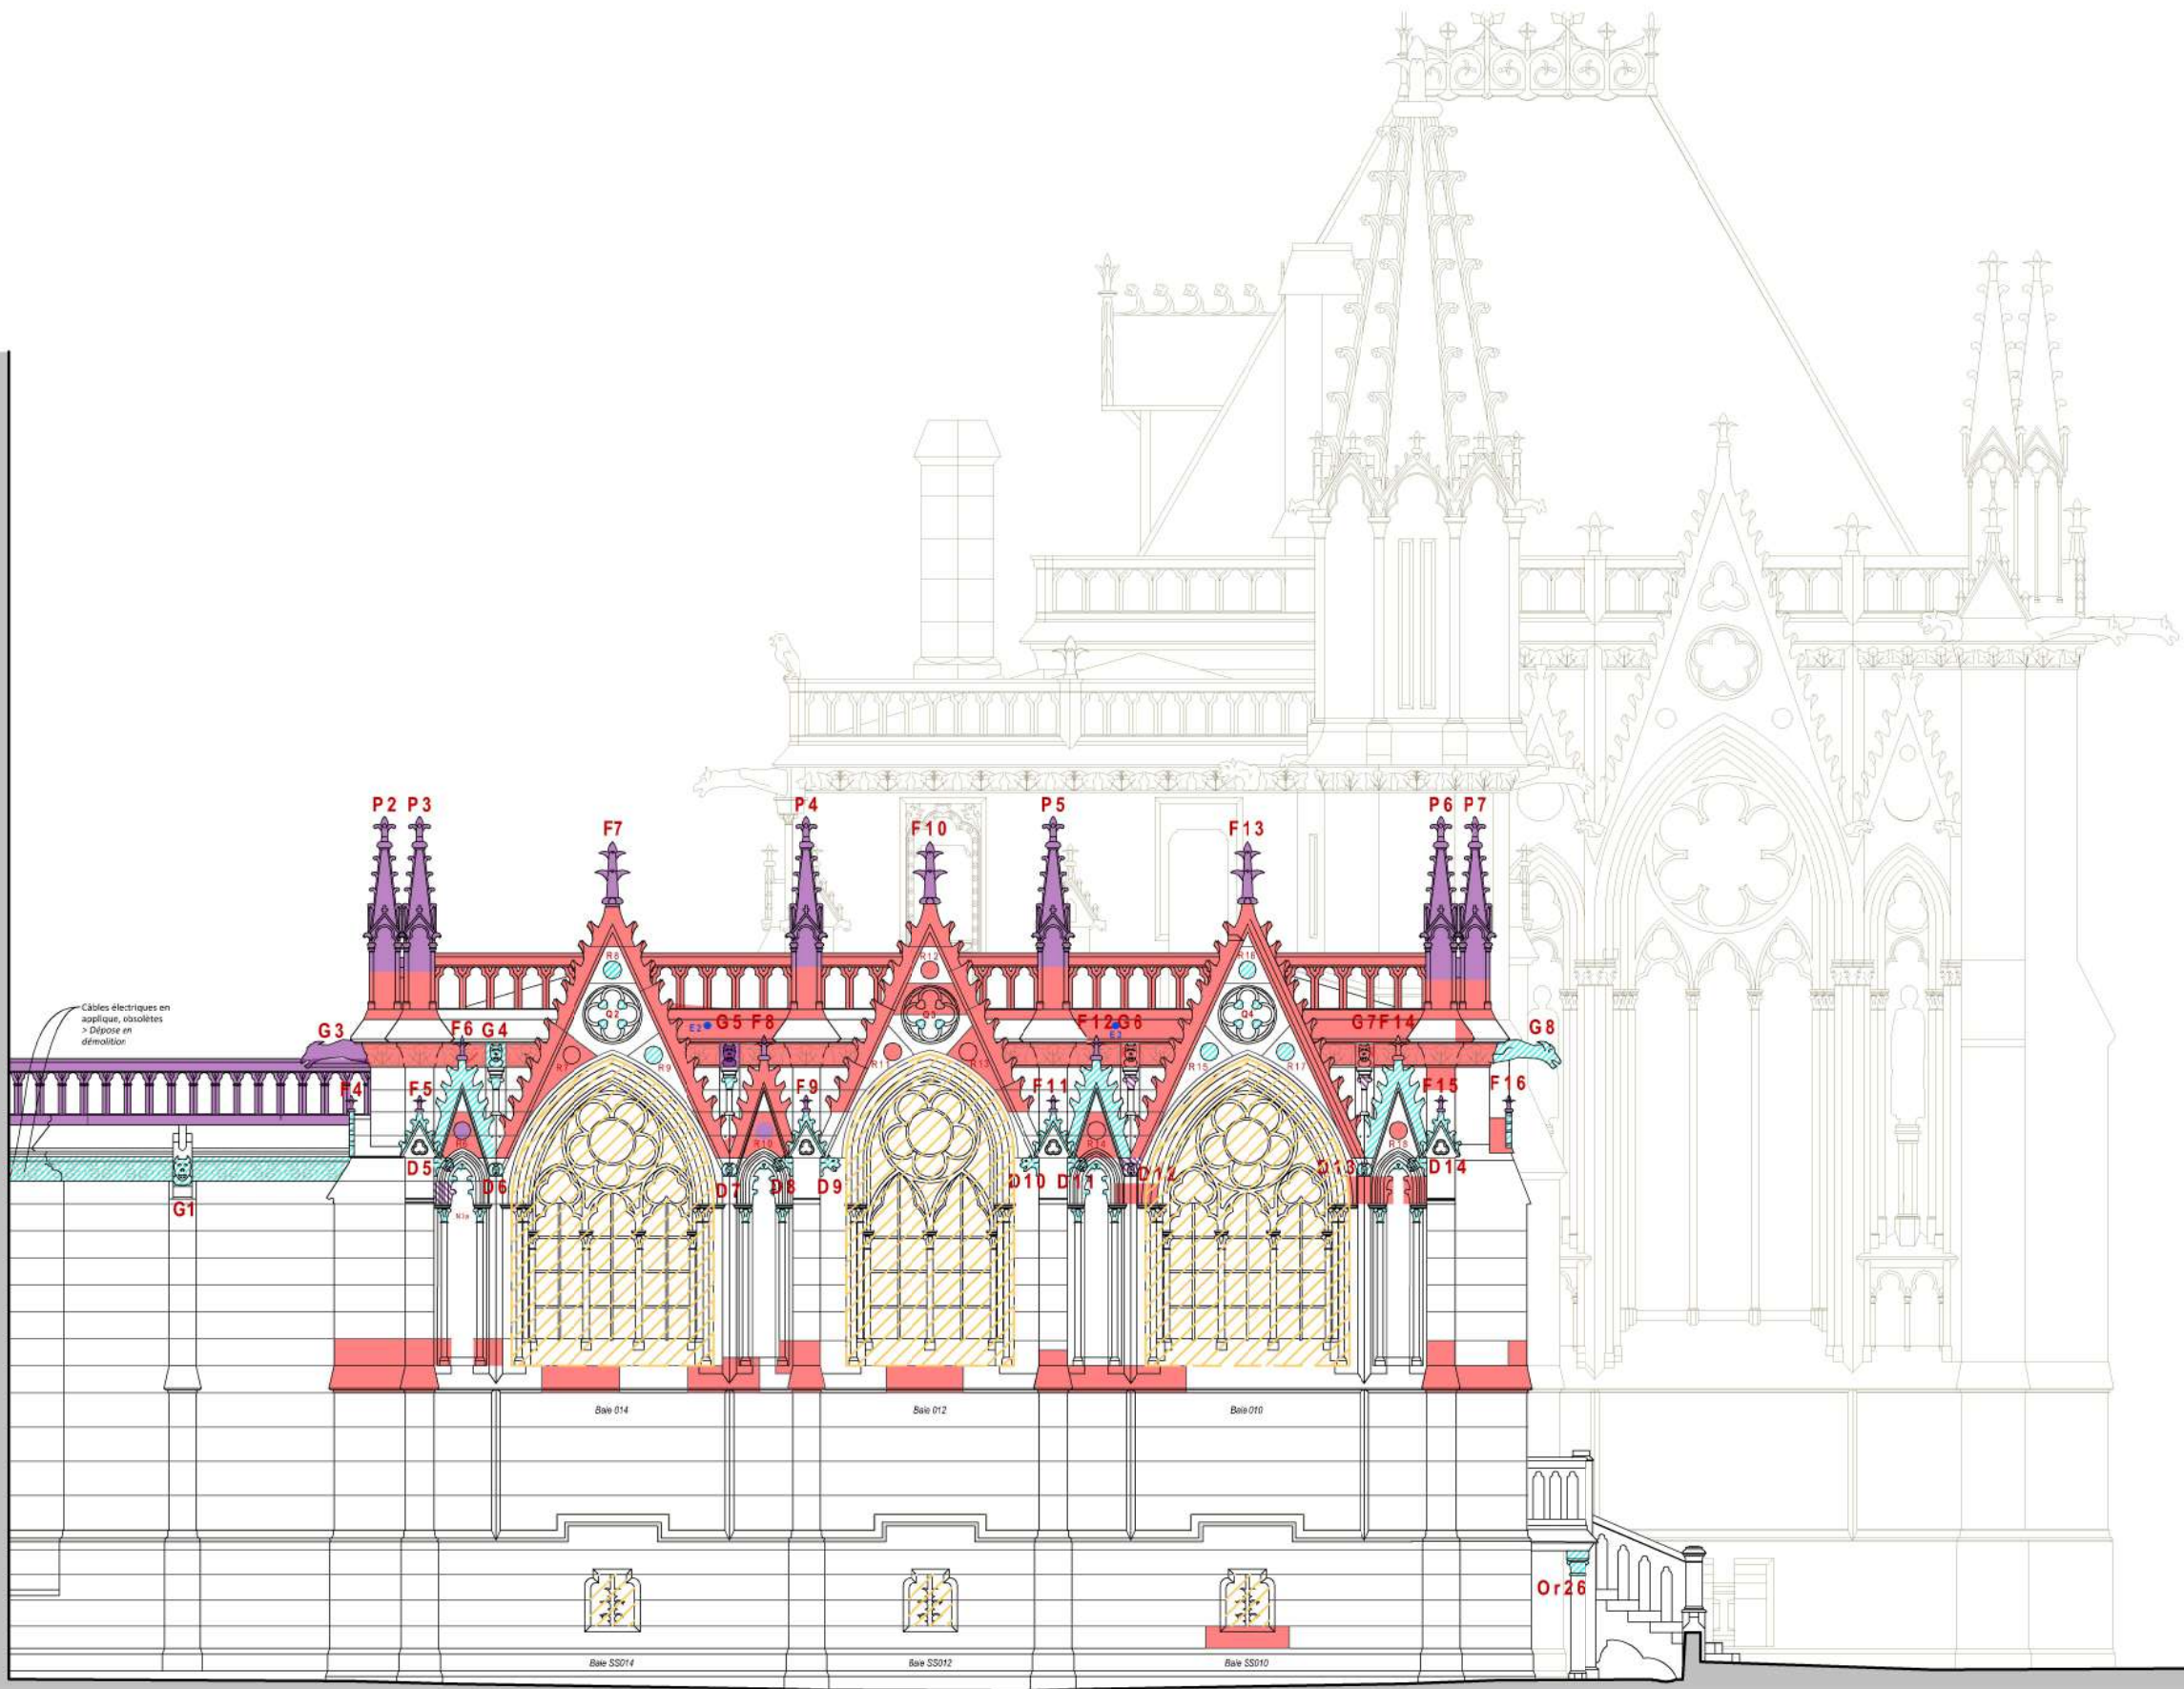
SC\_EI  
B

- Nettoyage de l'ensemble des parements unis et moulurés, nettoyage complémentaire par micro-abrasion pour suppression des croûtes noires
- Rejointement des parements à 100% au mortier de chaux, compris purge des joints existants sur une profondeur de 10cm

■ Zone déjà restaurée dans le cadre de la Phase 2 - Reconstruction  
- Intervention limitée au nettoyage des parements unis et moulurés (Lot 04sc) et sculptés (Lot 06sc), ainsi qu'au changement des pierres des bases et/ou chapiteaux et aux ragréages sur les zones altérées

Galerie Ouest & Aile basse

Elévation Ouest

Etat actuel et interventions

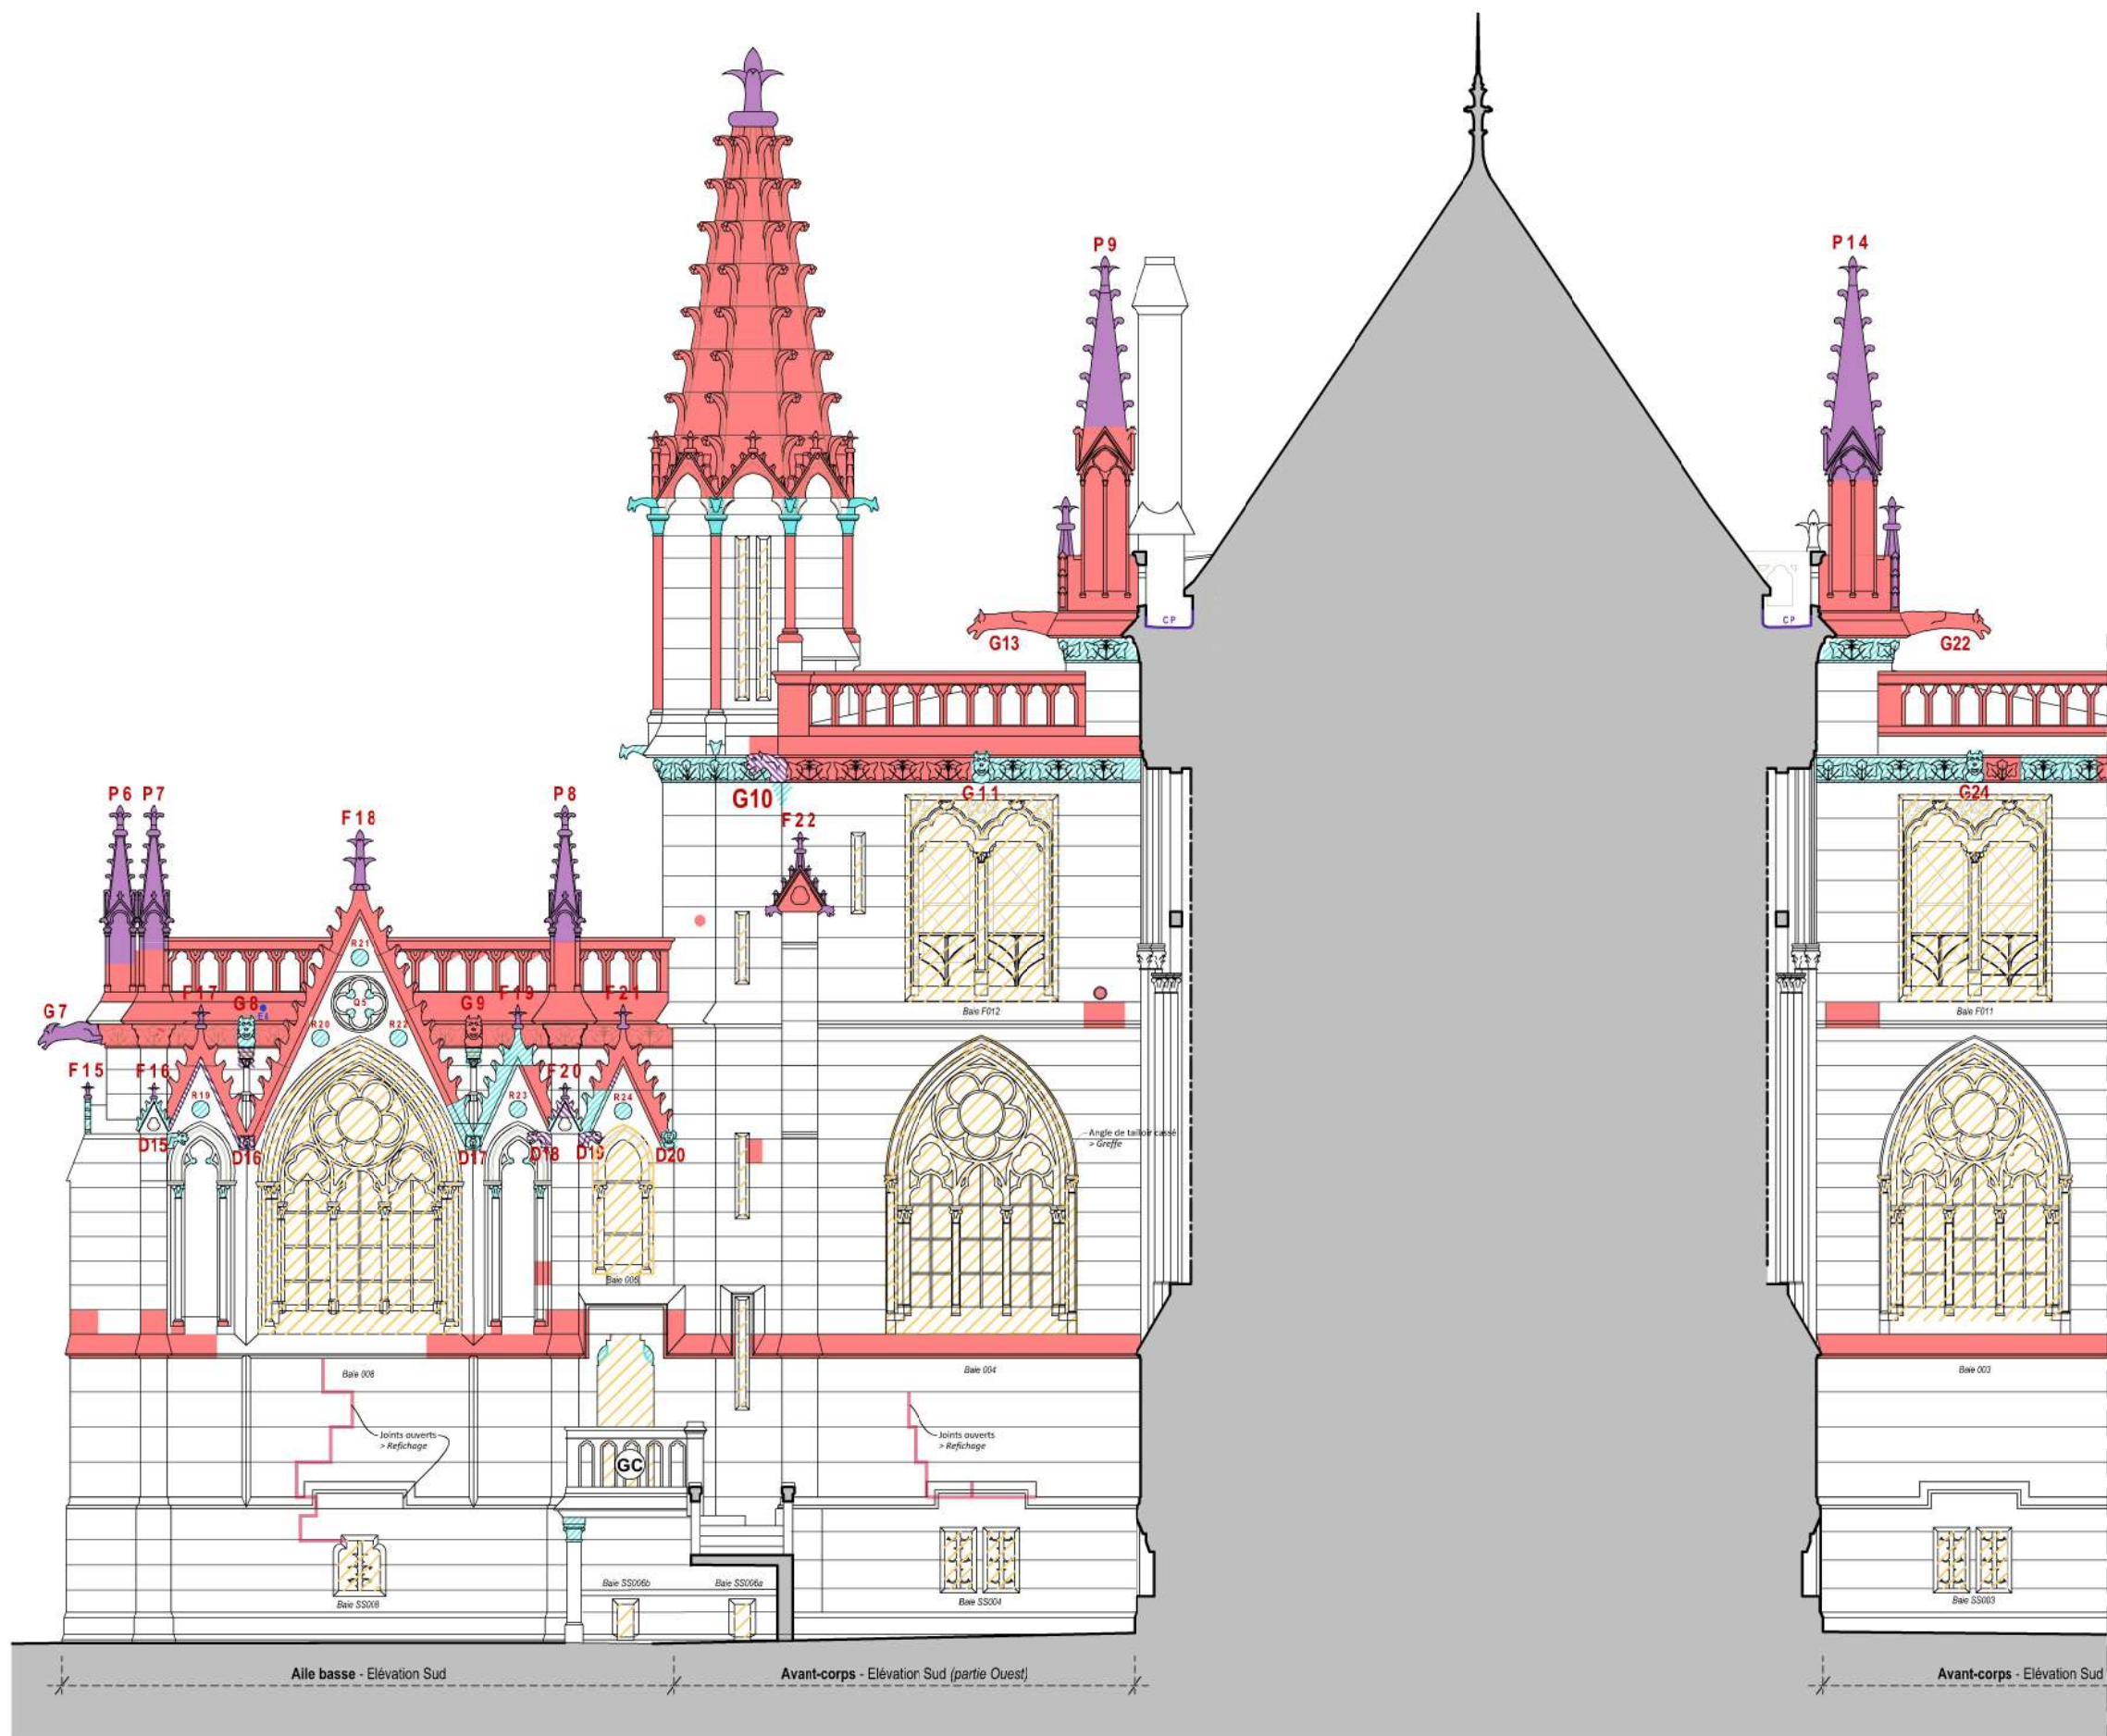
SC\_EI  
C

CP Chemisage en plomb du chéneau en pierre

GC Elément de garde-corps déposé suite à la mise en place de la passerelle d'accès provisoire liaisomant la sacristie avec la base-vie affectataire.

A récupérer/nettoyer/restaurer et reposer par le lot 04sc - Maçonnerie/Pierre de taille après dépose de la base-vie affectataire

Aile basse et avant-corps : élévation Sud  
Etat actuel et interventions

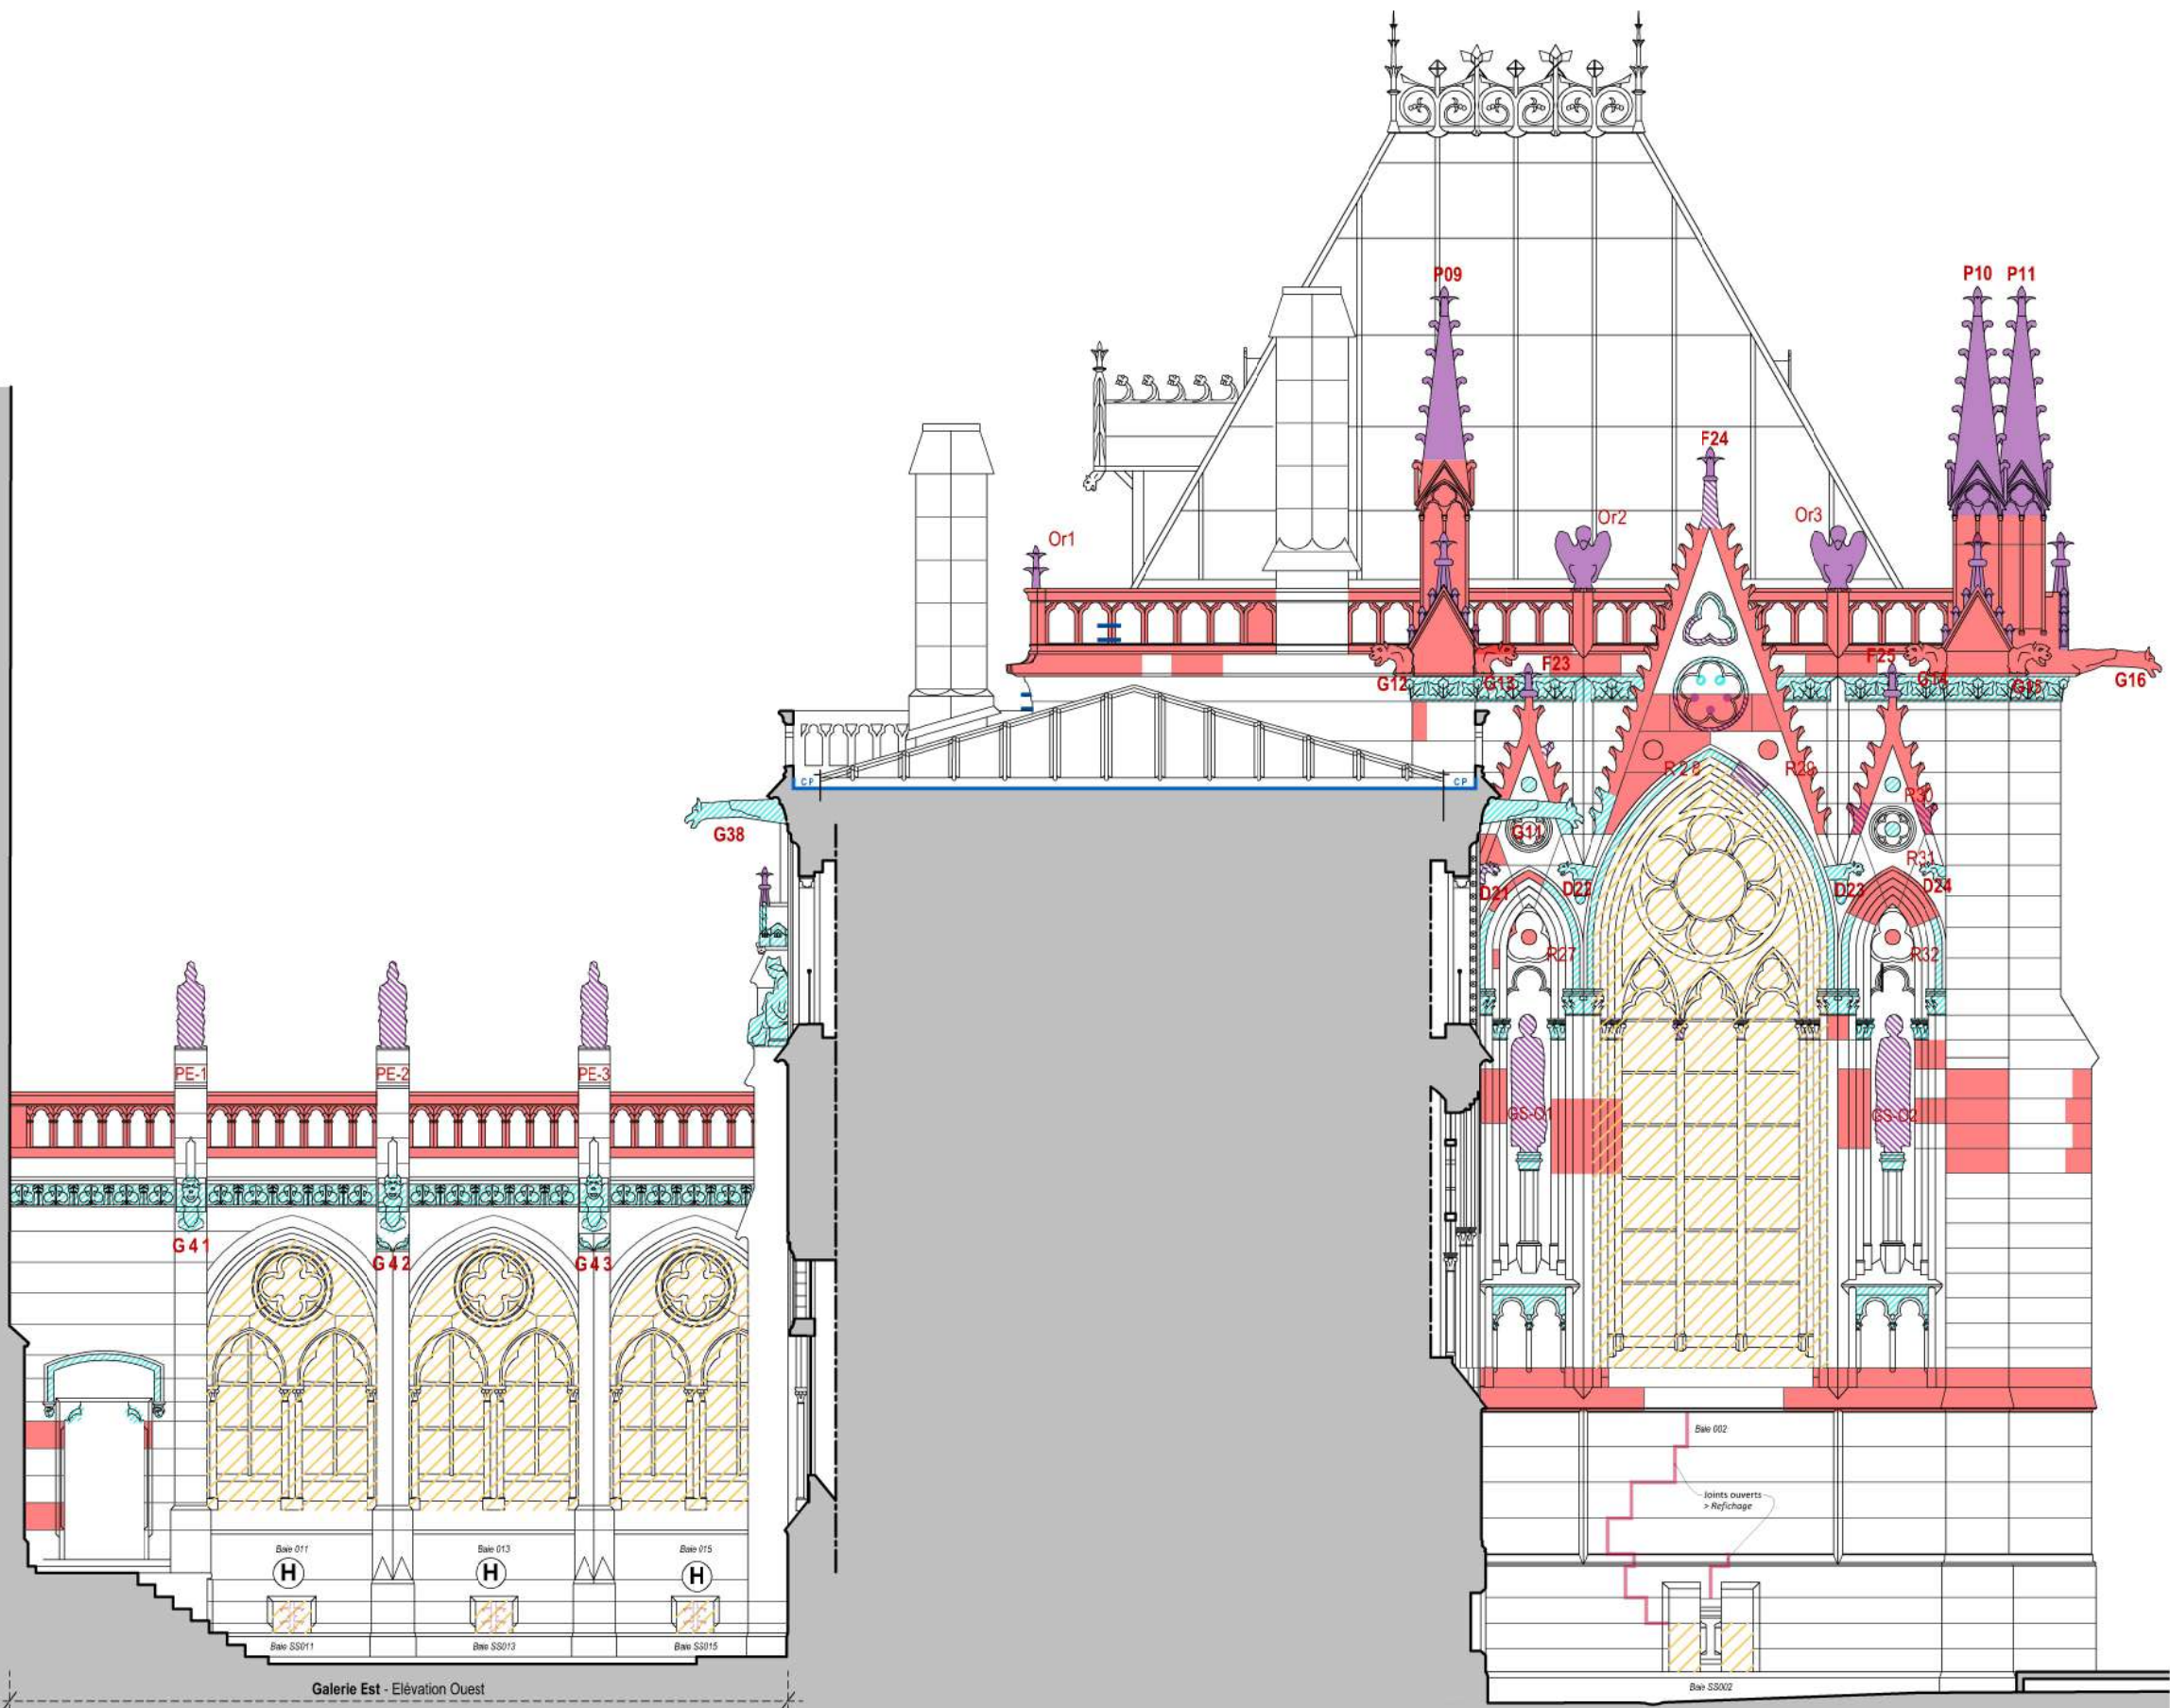
SC\_EI

CP Remplacement de l'habillage en plomb du chéneau, en mauvais état de conservation

Fourniture et pose de herse au droit de tous les soupiraux de la cour, sur le modèle de celles existantes au droit de l'aile basse

Cloître - Grande Sacristie : Elévation Ouest

Etat actuel et interventions

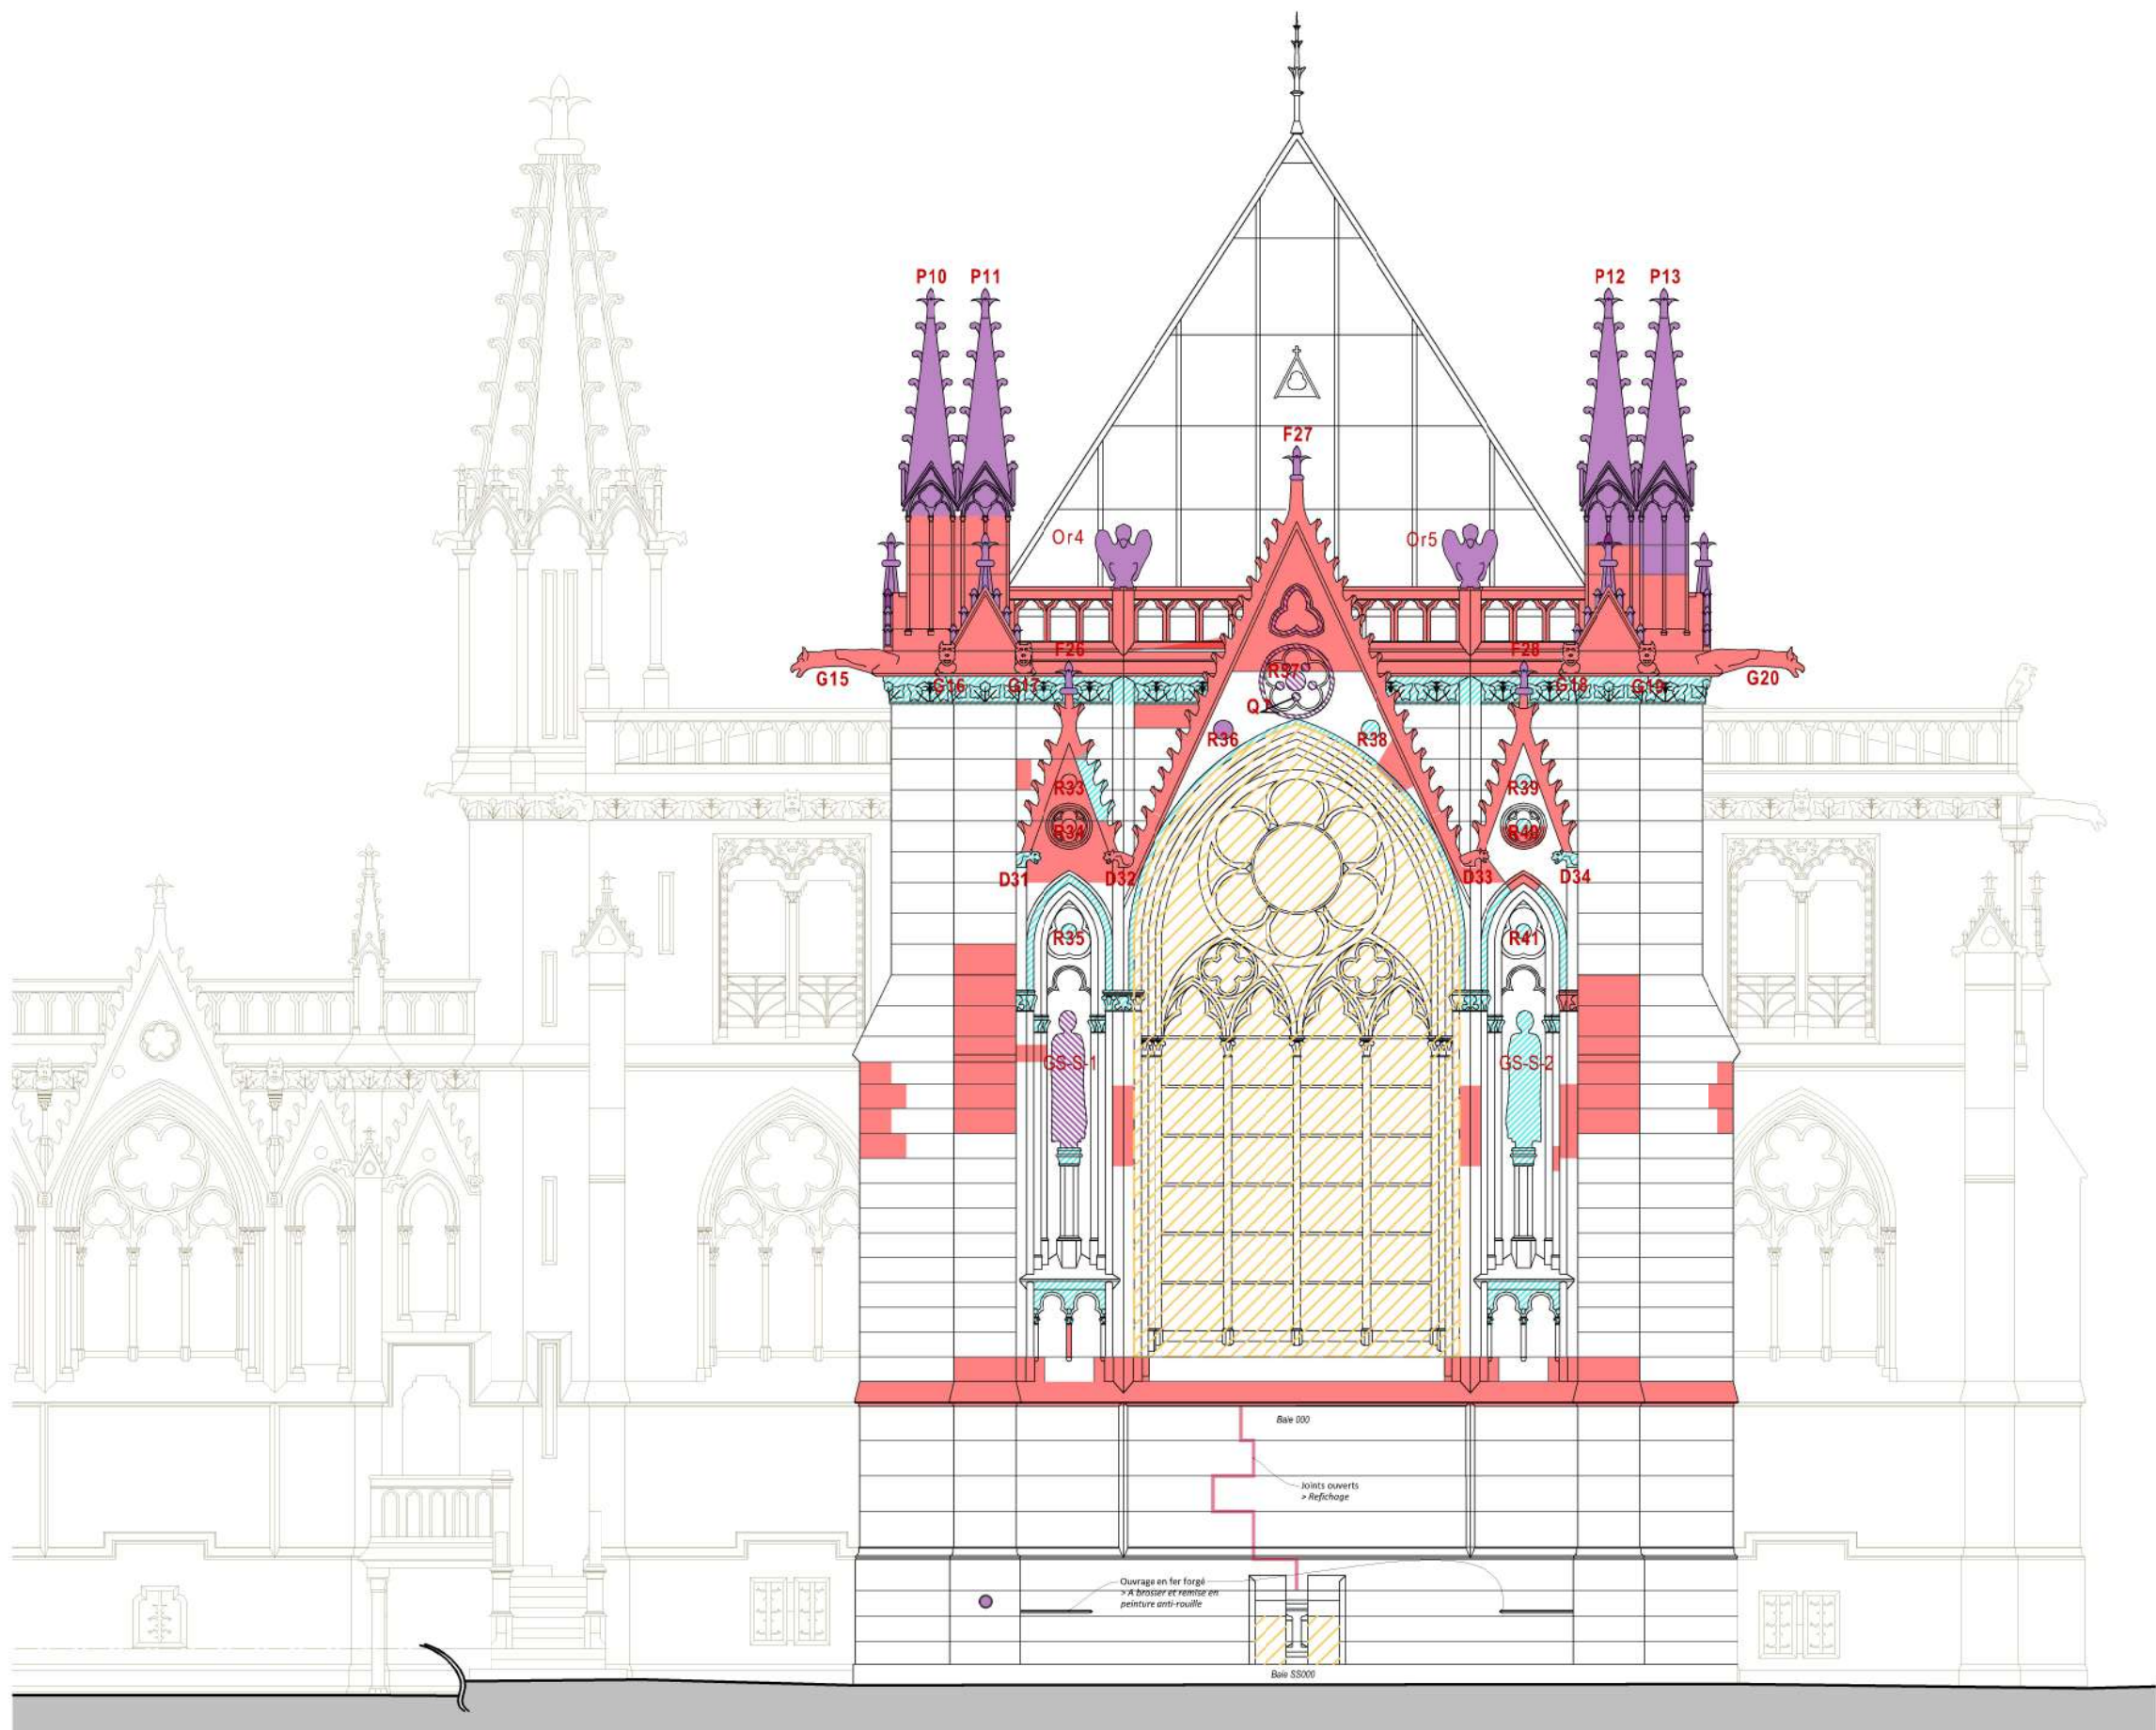
SC\_EI  
E

Grande Sacristie : élévation Sud  
Etat actuel et interventions

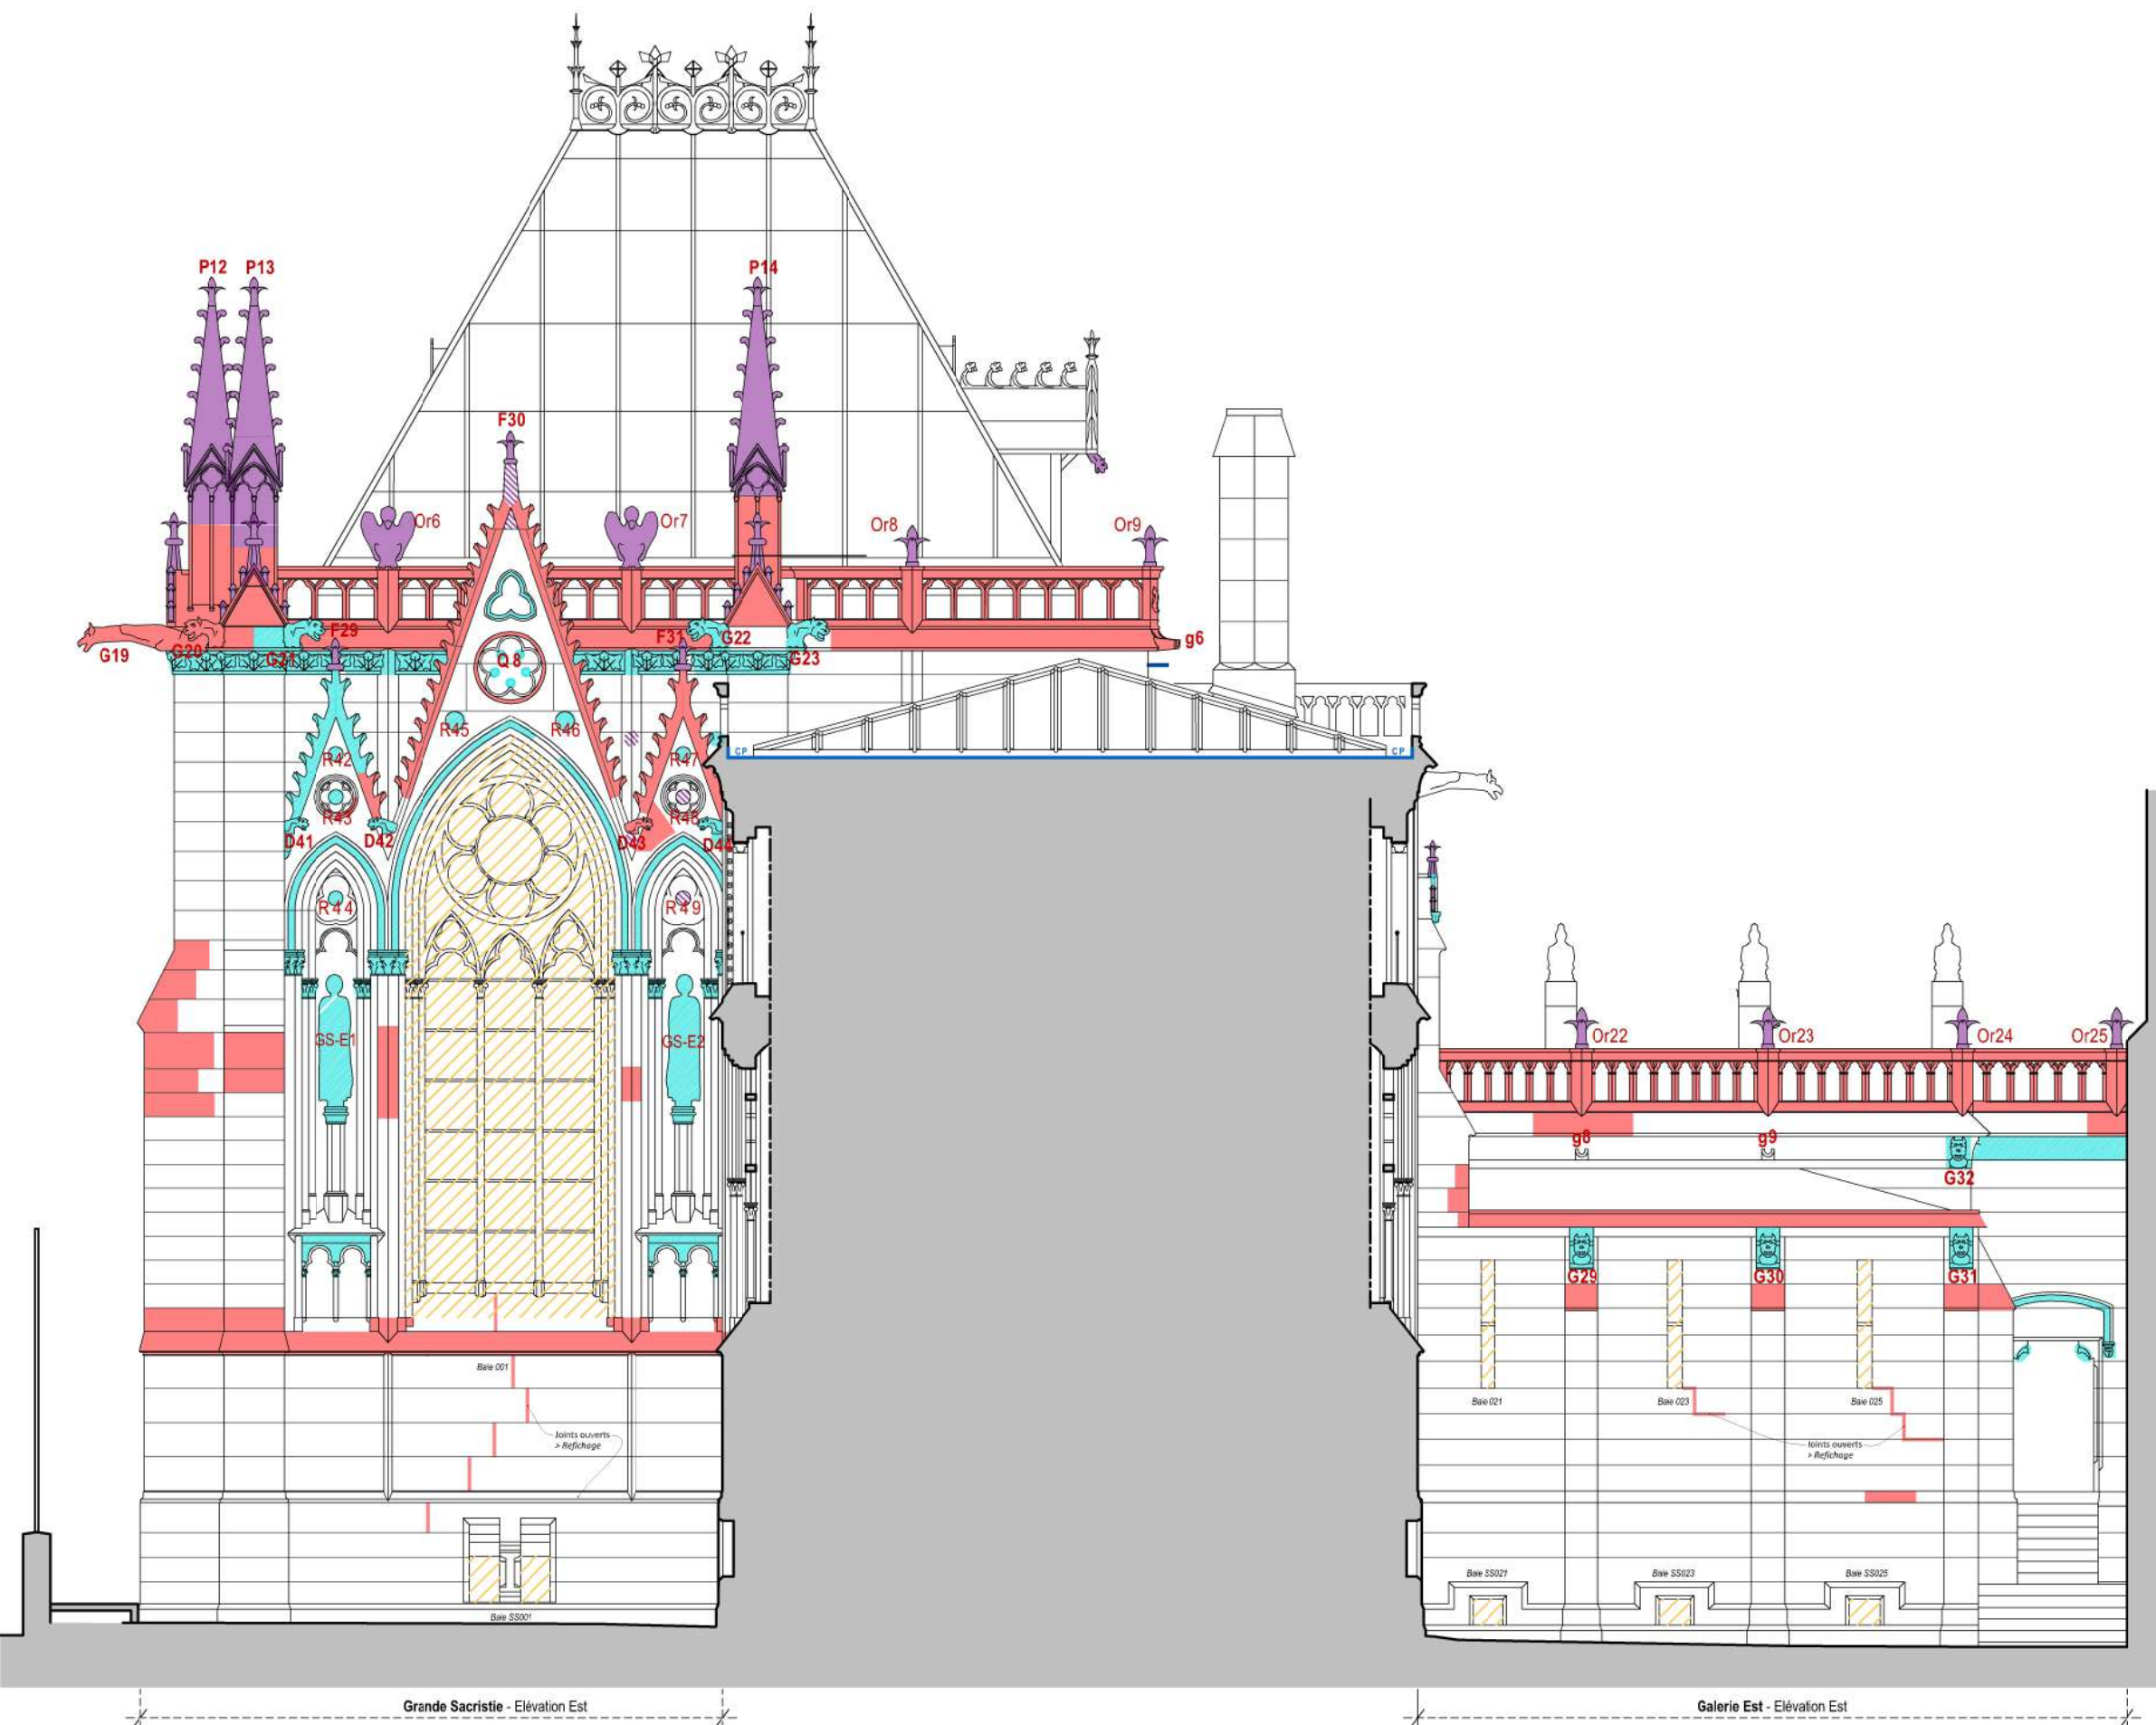
SC\_EI  
F

Remplacement de l'habillage en plomb du chéneau, en mauvais état de conservation

Grande Sacristie - Galerie Est : Élévation Est  
Etat actuel et interventions

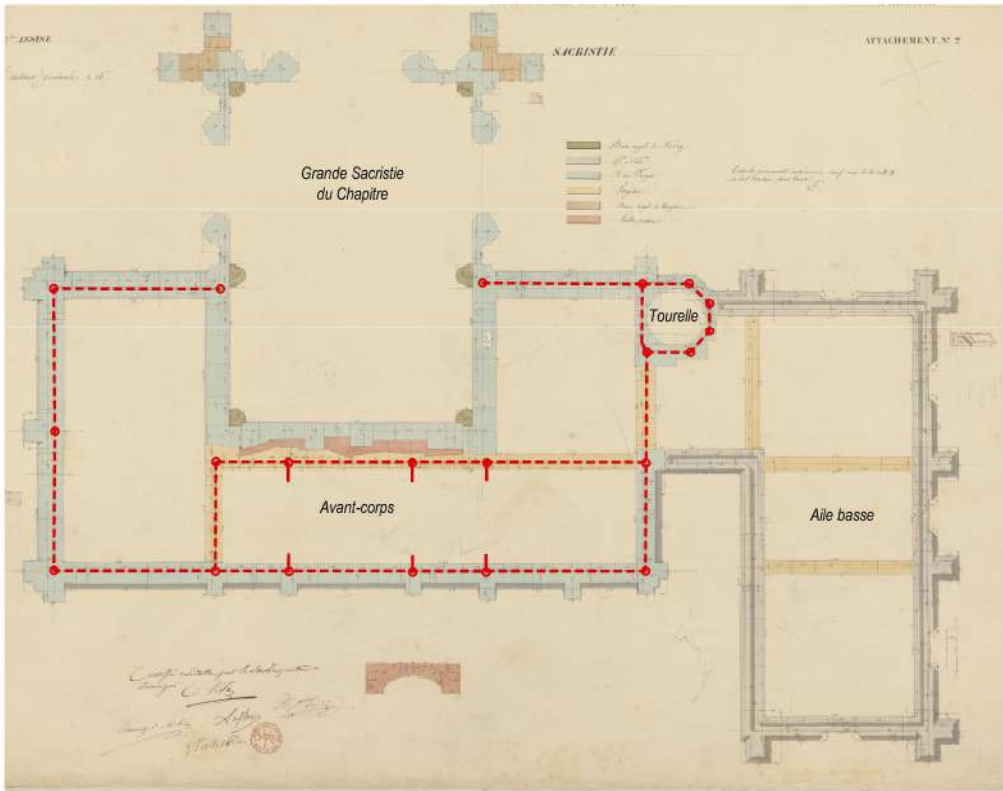
**Chaînage métallique au droit de l'avant-corps et de la tourelle d'escalier**  
(niveau de l'assise dite "Dix-neuvième assise")  
Extrait du plan d'archive conservé à la Médiathèque du Patrimoine  
Plan de la dix-neuvième assise de la première section. Att. n°7 de 1848  
(MAP F-1996-083 tir 92 poch 35 n°55588 (7) - 04R06597)

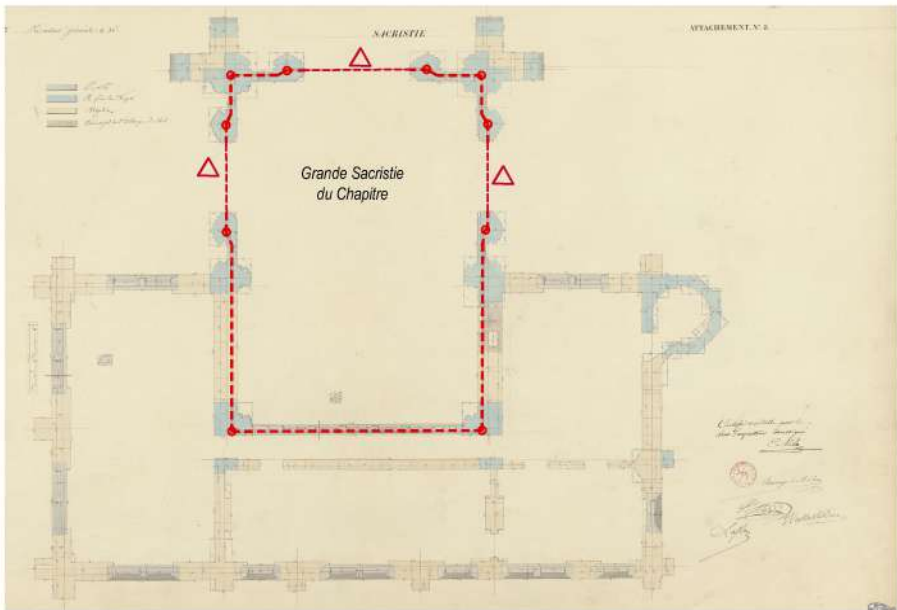
**Chaînage métallique au droit de la Grande Sacristie du Chapitre**  
(niveau de l'assise dite "Vingtième assise")  
Extrait du plan d'archive conservé à la Médiathèque du Patrimoine  
Plan de la vingtième assise de la première section. Att. n°8 de 1848  
(MAP F-1996-083 tir 92 poch 35 n°55588 (8) - 04R06598)

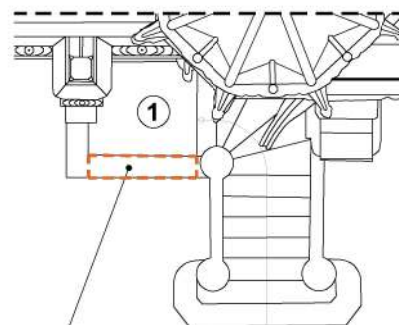
Récupération du garde-corps, nettoyage et restauration, conditionnement, transport, repose sur site (conditionné à la dépose de la base-vie Affectataire)

Vue en plan de l'escalier Sud, zoom 3  
(Echelle : 1/100)

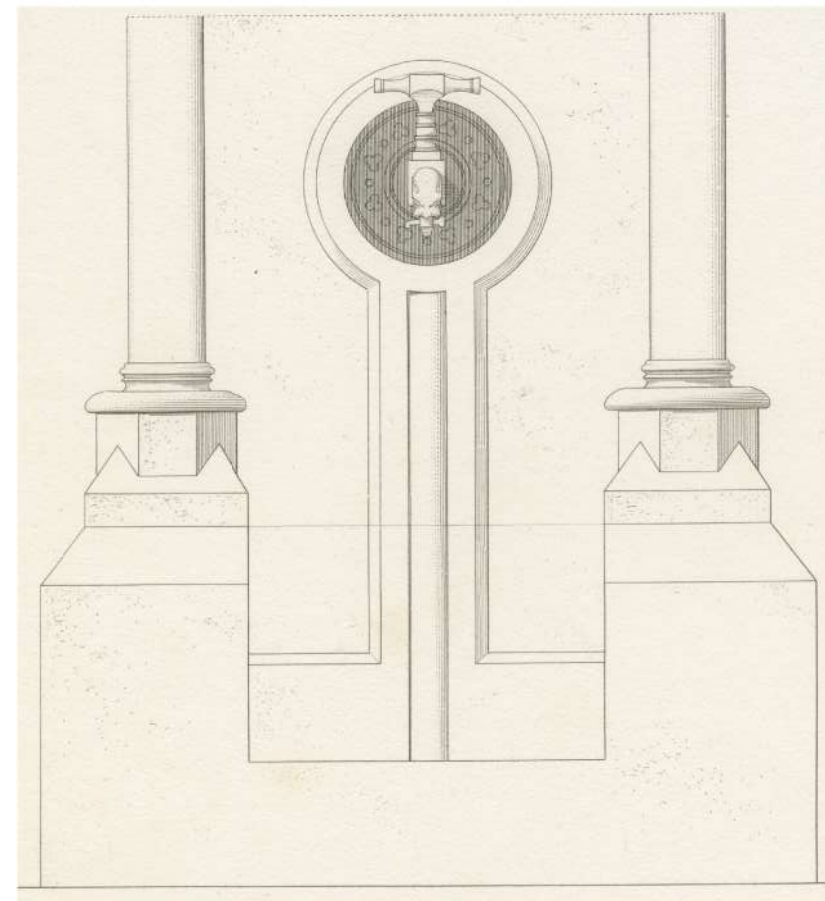
Vue en élévation de la partie inférieure de la face Sud de la fontaine  
Détail du robinet disparu (Echelle : 1/10)

Document d'Archive "Encyclopédie d'architecture et des arts qui s'y rattachent" sous la direction de Victor Calliat - Dessin d'Anatole de Baudot

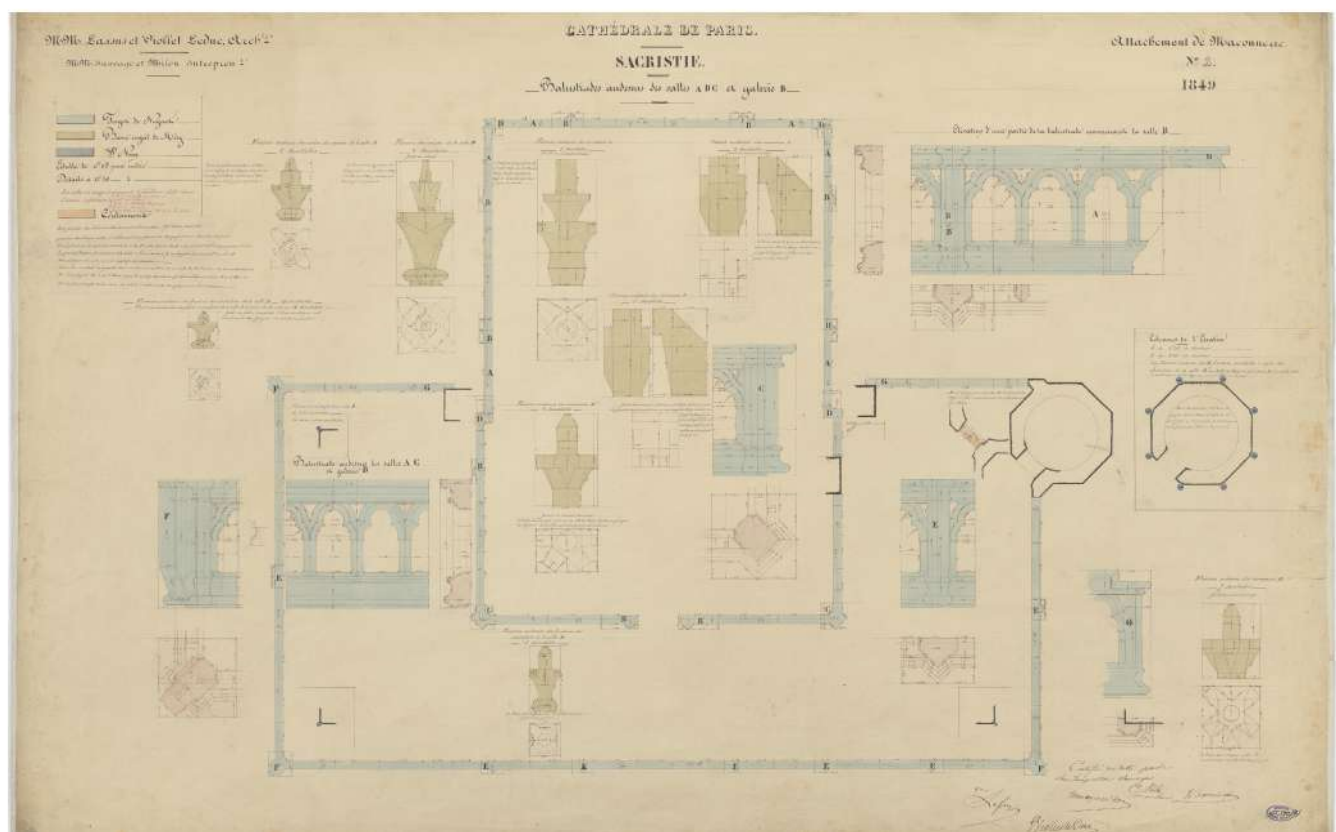
1849, Sacristie, Plan de la balustrade inférieure au-dessus des salles D et des galeries A et C. Attachement figuré  
(MAP f-1996-083 tir 92 poch 36 n°55590 (2) - 04R06620)  
Nota : reproduction représentée ici sans échelle
