## CAHIER 3

### Elévations et cour du cloître

## 75 - CATHEDRALE NOTRE-DAME DE PARIS

DCE - Restauration extérieure de la sacristie

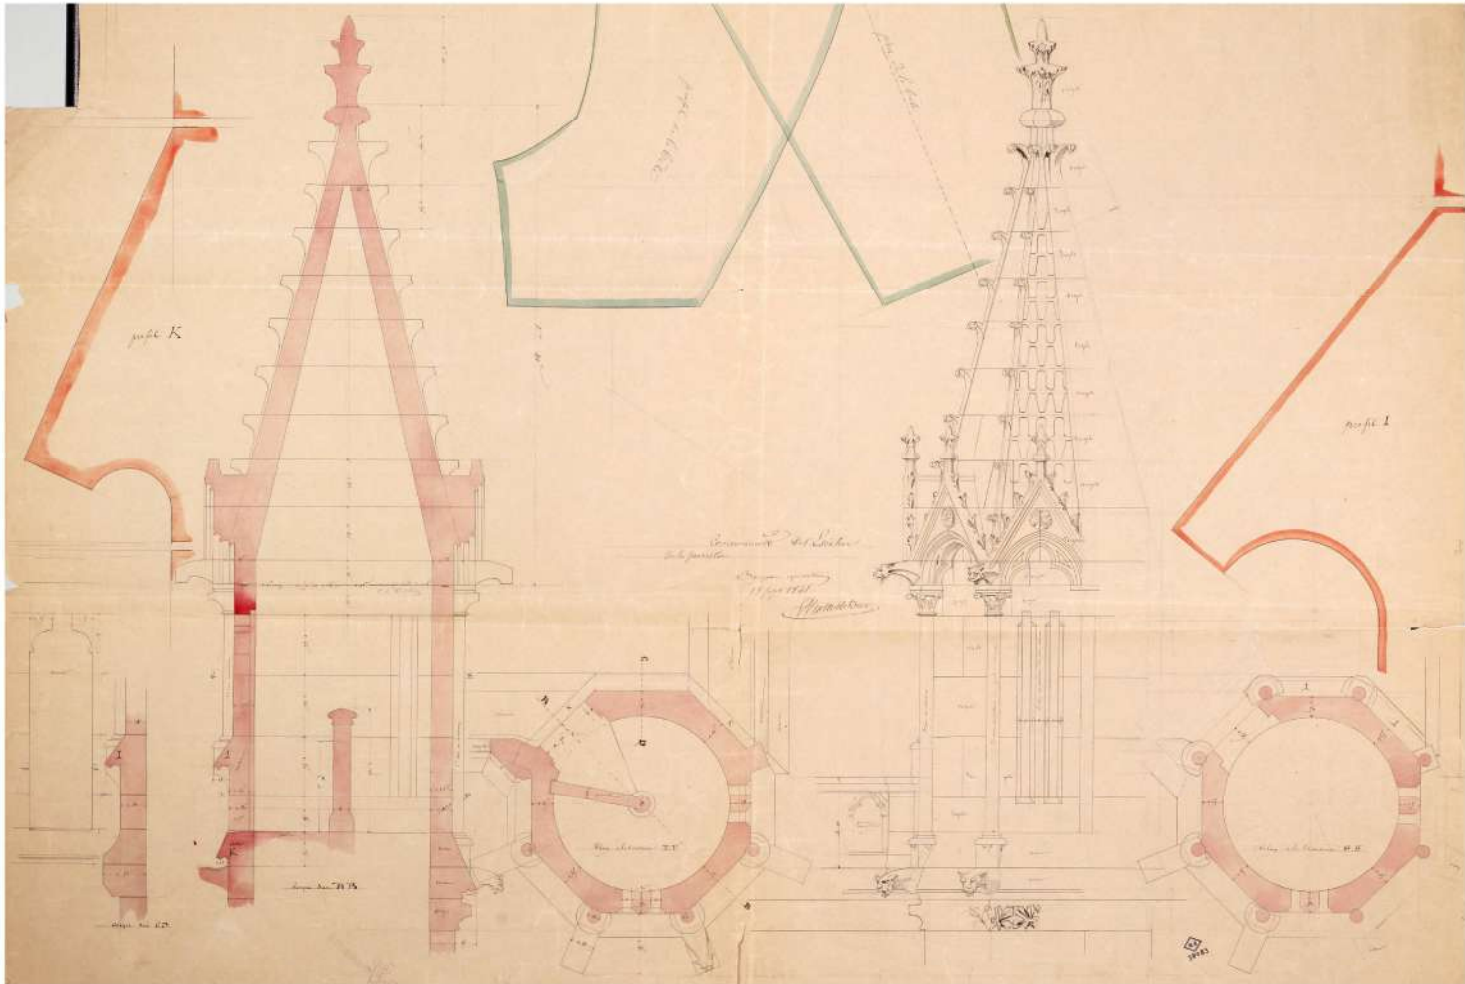
Elévation, coupe et détail de la toiture de l'escalier en vis (NDP MAP F-1996-083-A18 N°38083)
