## Rapport de mission de repérage des matériaux et produits contenant de l'amiante avant réalisation de travaux

| Adresse de l'immeuble | pont routier et passerelle piétonne allée des Découvertes 91440 BURES-SUR-YVETTE |
| Bâtiment ou installation | Ouvrage d'art 4 |

| Intitulé |
|---|
| Rénovation des éléments endommagés du pont routier et de la passerelle piétonne. |

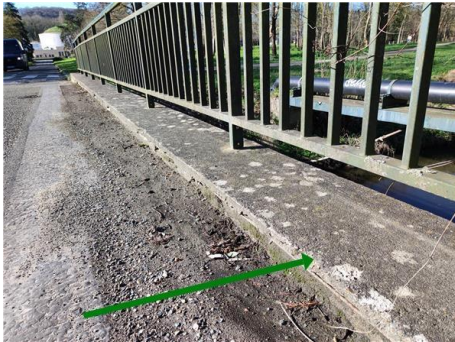
| PRELEVEMENT : P02 | | | |

| PRELEVEMENT : P02 | | | |
|---|---|---|---|
| UNIVERSITE PARIS SACLAY Direction du patrimoine | UNIVERSITE PARIS SACLAY 109841 27.03.23 | RDC - Ouvrage de franchissement<br>Bordure - Pont routier | |
| LECHEVALLIER Frédéric | 27/03/2023 | Enduit cimenteux | |
| Absence d'amiante | | | |
| C1 | | Enduit | Fibres d'amiante non détectées |

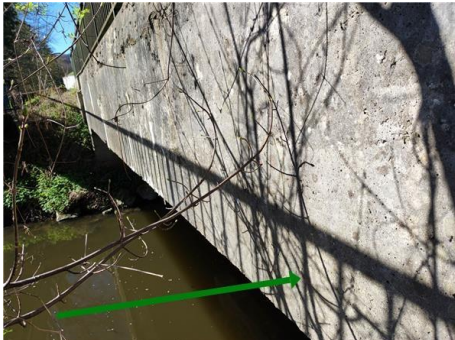
| PRELEVEMENT : P03 | | | |

| PRELEVEMENT : P03 | | | |
|---|---|---|---|
| UNIVERSITE PARIS SACLAY Direction du patrimoine | UNIVERSITE PARIS SACLAY 109841 27.03.23 | RDC - Ouvrage de franchissement<br>Tablier - Pont routier | |
| LECHEVALLIER Frédéric | 27/03/2023 | Enduit cimenteux | |
| Absence d'amiante | | | |
| C1 | | Enduit | Fibres d'amiante non détectées |

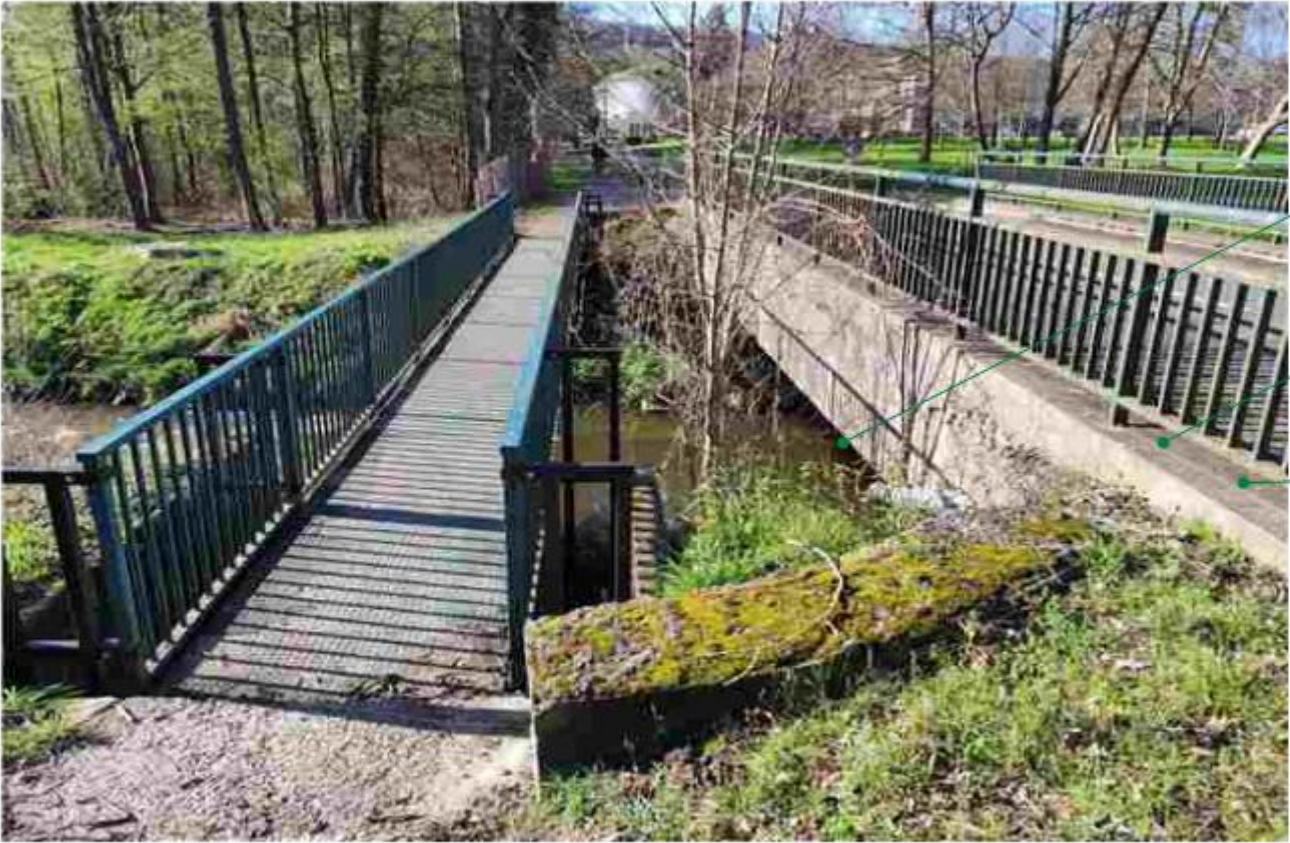
| Titre : | Localisation des prélèvements | | |

P03 Ouvrage de franchissement  
Tablier Enduit cimenteux

P02 Ouvrage de franchissement  
Bordure Enduit cimenteux

P01 Ouvrage de franchissement  
Bordure Joint de dilatation
