### Toitures

CATHEDRALE NOTRE-DAME DE PARIS – Phase 3 - Travaux de restauration post-2024

DCE – *Restauration extérieure de la sacristie*

**Sous-cahier 5a – Toutes couvertures - Généralités**

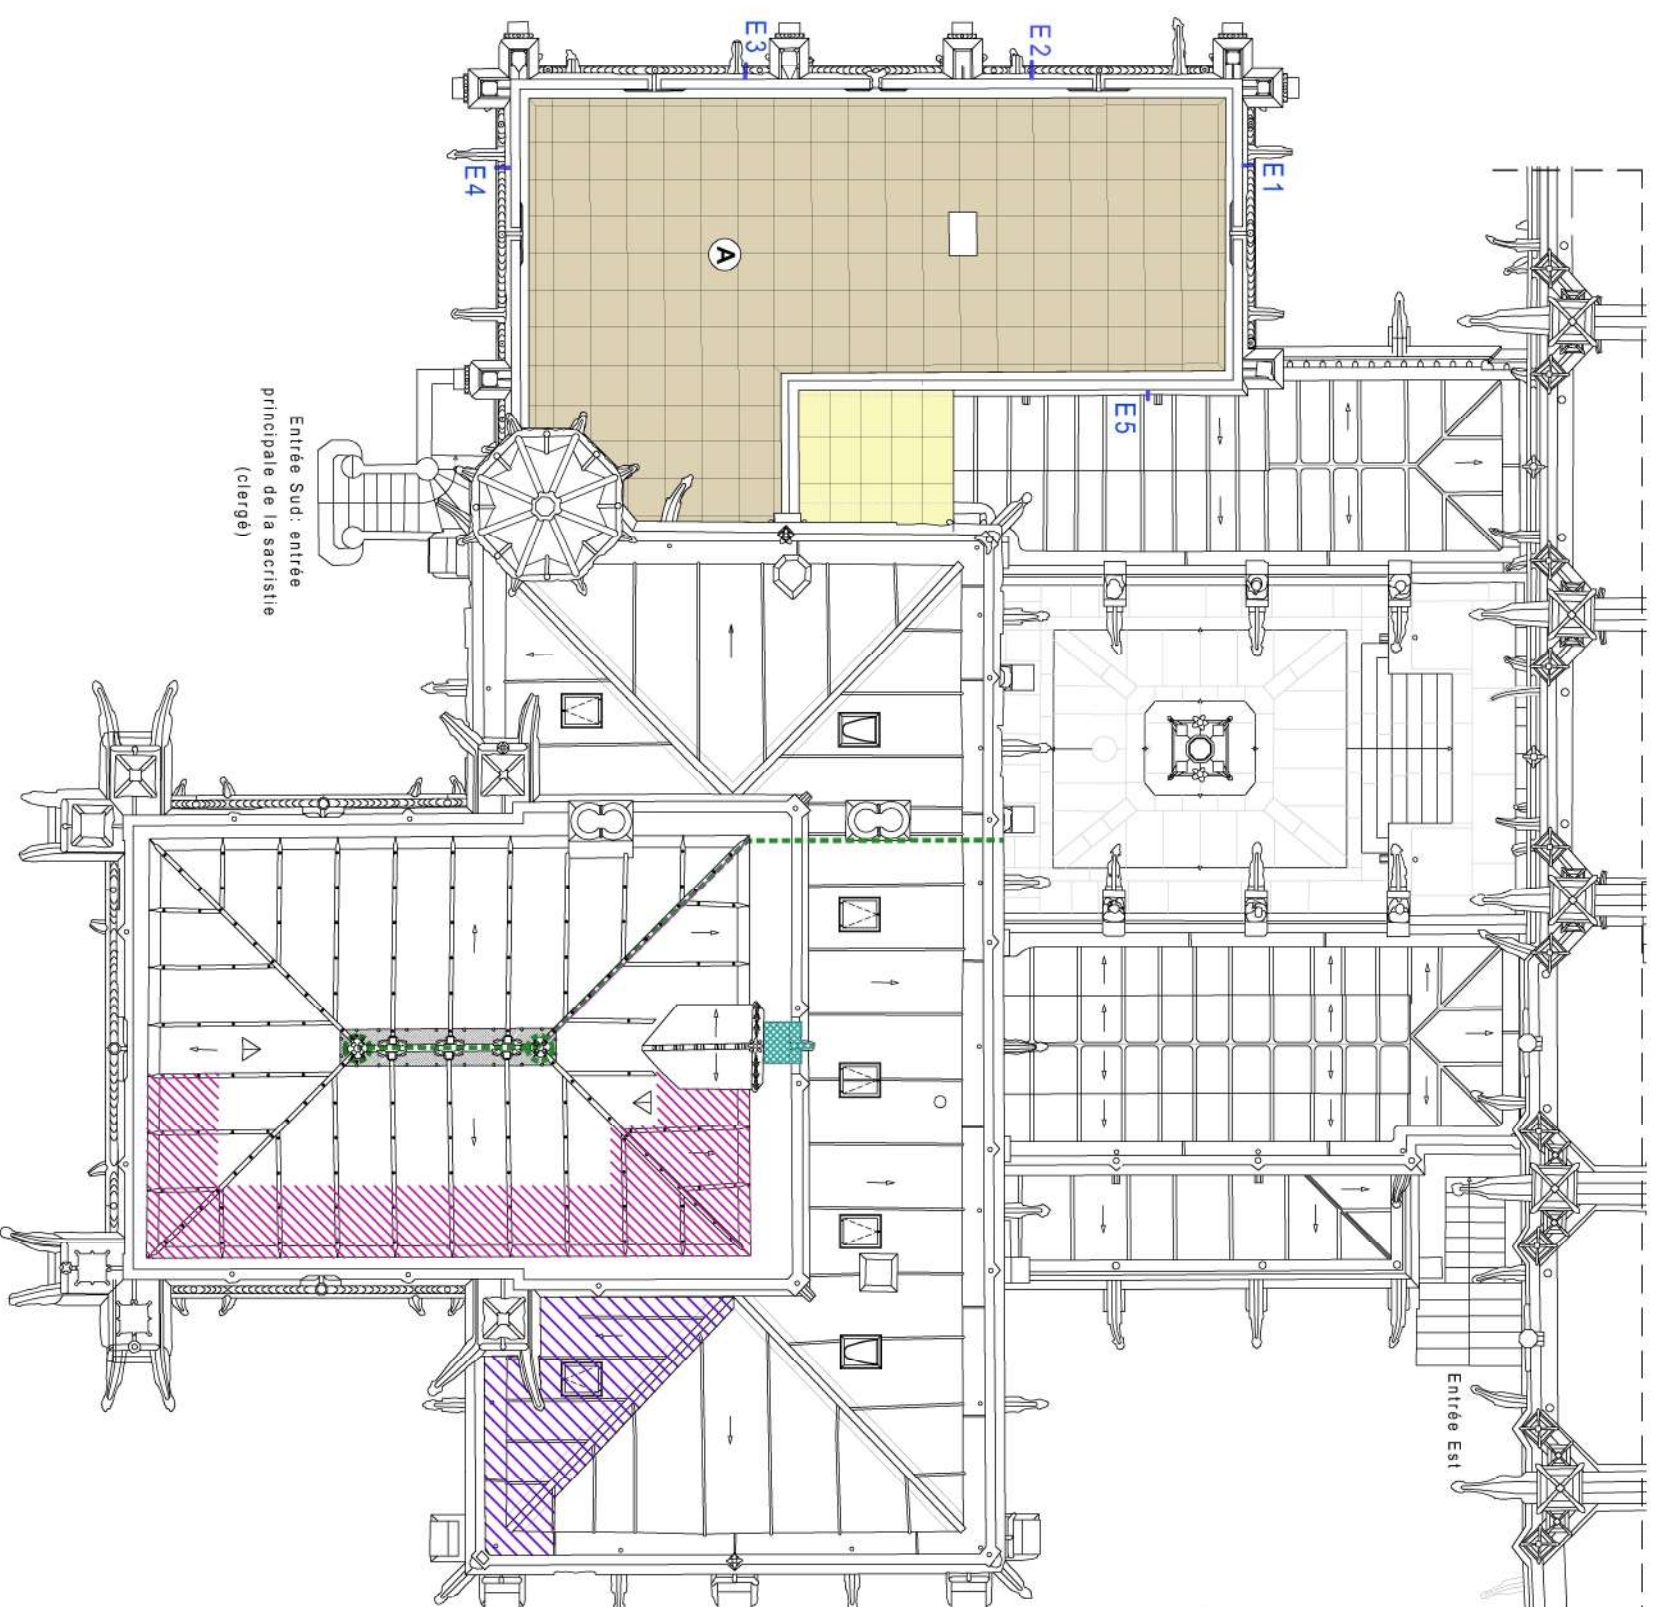
SC\_Toit  
GENA

- 2** pointes de paratonnerre et conducteurs.  
*Lot 09 - Couverture en plomb*  
A Déposer en démolition

Toit-terrasse en béton armé de l'Aile Basse

- > Dépose de l'ensemble en démontion de la toiture existante :
  - Dalles avec joints armés (compris établissement d'un plan de retrait). Selon protocole armanté déposé dans le plan de retrait déposé par l'entreprise.
  - Structures porteuses, compris reprise de maçonneries au droit des encastrement.

### E1 TROP PLEIN EP DES CHÊNEAUX DE L'AILE BASSE

- > Dépose sans réemploi des trop-pleins (E1 à E5) obsolètes après dépose en démolition de la toiture actuelle de l'aile basse, compris bouchement des trous par bouchons de pierre (joint marbré).

Terrasse en dalles de béton gravillonné au-dessus de la galerie Ouest

- > Dépose en démolition et reprise des parements.

| <p><b>(A)</b></p> | <p>Surcoultre et garde-corps provisoires à déposer (Lot 04sc)</p> |
| | <p>Bachège provisoire à déposer (lot 09sc)</p> |
| | <p>Eiancheité rapportée sur la couverture en plomb, à déposer en démolition lors de la dépose de la couverture de la grande sacristie (lot 09sc)</p> |

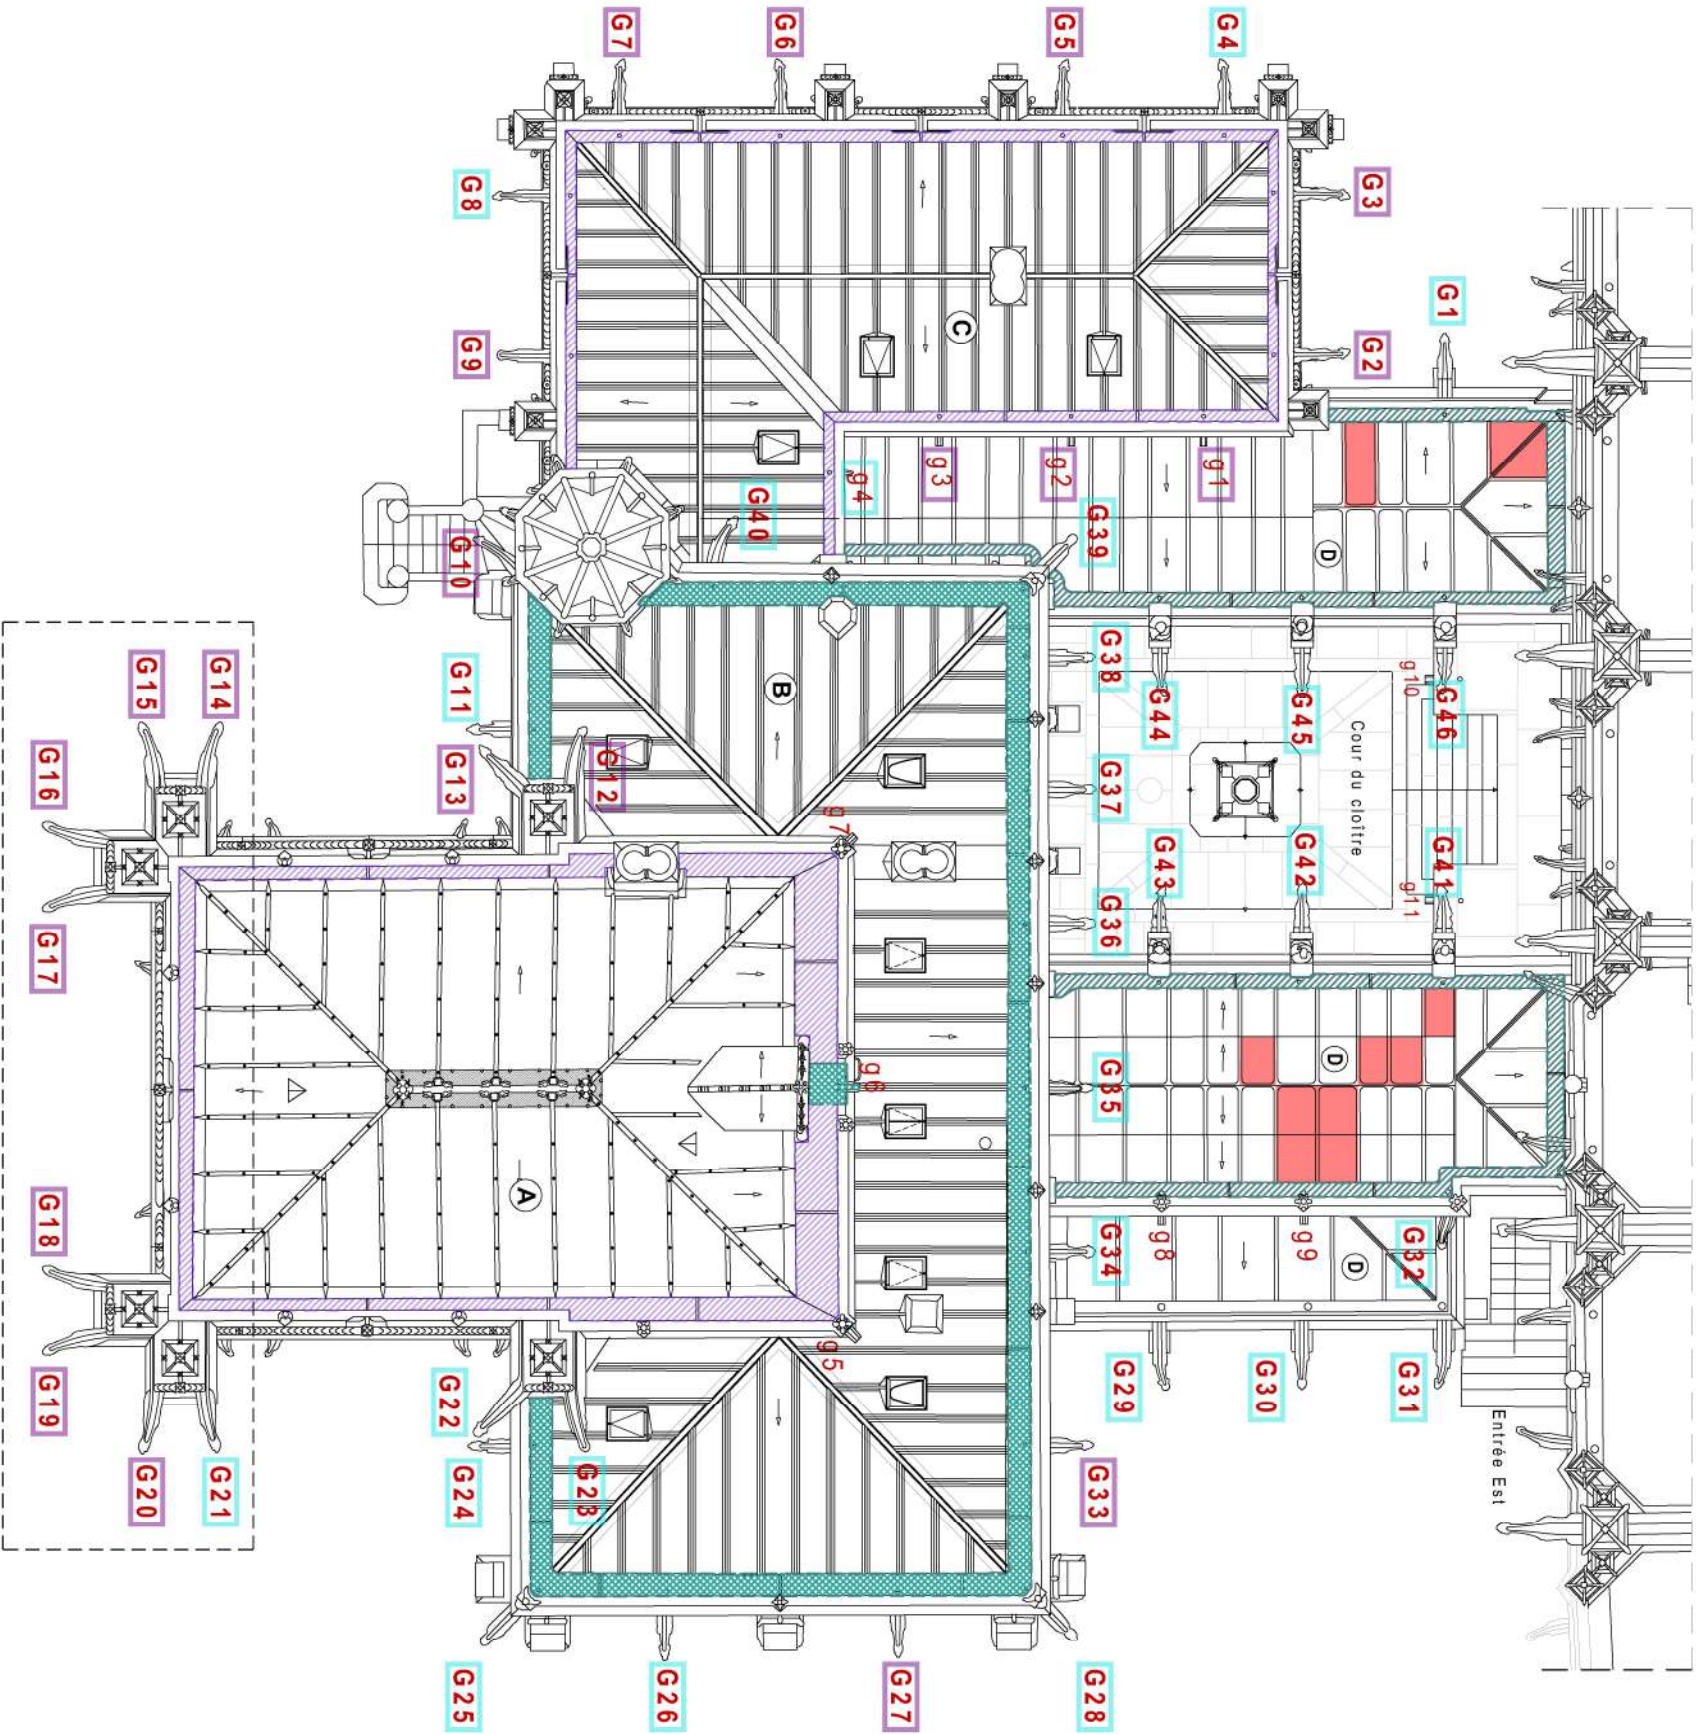
SC\_Toit  
GEN B

A Grande Sacristie du Chapitre

- Lot 08sc - Charpente métallique
  - > Restauration de la charpente métallique
- Lot 09sc - Couverture en plomb
  - > Réfection à l'identique de la couverture en plomb
  - > Restauration des décors en plomb

Aile basse

- Restitution de la toiture originelle
- Lot 08sc - Charpente métallique
  - > Fourniture et pose d'une charpente mixte métal/bois
- Lot 09sc - Couverture en plomb
  - > Réfection de la couverture - Modification du calepin pour respect des DTU et ajout de tasseaux trapézoïdaux sous les jonctions par outlets creux

- Lot 23sc - Courants fortscourants faibles' SSI
  - > Fourniture et pose d'un système de détection incendie au droit des combles de la nouvelle toiture de l'aile basse

D Galerie Ouest, galerie Est et Escalier droit

- > Restauration
- Lot 04sc - Maçonnerie-Pierre de taille
  - Nettoyage par brosse et application d'un traitement biocide - anticryptogamique ;
  - Réfection des joints au mortier de chaux hydrofuge ;
  - Remplacements ponctuels de dalles de pierres en mauvais état de conservation, ( )

- Révision des chemisages en plomb existants, en bon état (réalisés en phase 2 "Reconstruction")
- Réfection des chemisages en plomb existants en mauvais état

- Habillage en plomb des chéneaux
- Les gargouilles sculptées (G1 à G46) ou moulurées (g1 à g8)
- Lot 06 Restauration de sculpture
- Gx Bon état > Restauration
- Lot 05 Sculpture
- Gx Dégradée ou manquante > Réfection ou restitution
- Lot 09 Couverture en plomb
- Gargouilles G2 à G40 et g1 à g8 : chemisage en plomb

- Compris :
- Obstruction des avaloirs des quatre gargouilles G16, G17, G18 et G19, par fourniture et pose de bouchons ;
  - Modification des pentes du chéneau Sud de la grande sacristie.

Modification des dispositions d'évacuation des eaux pluviales du chemin de ronde de la Grande Sacristie situé côté Sud pour suppression des rejaillissements d'eaux pluviales provenant des couvertures en plomb dans le square Jean XXIII destiné à être, à termes, réouvert au public

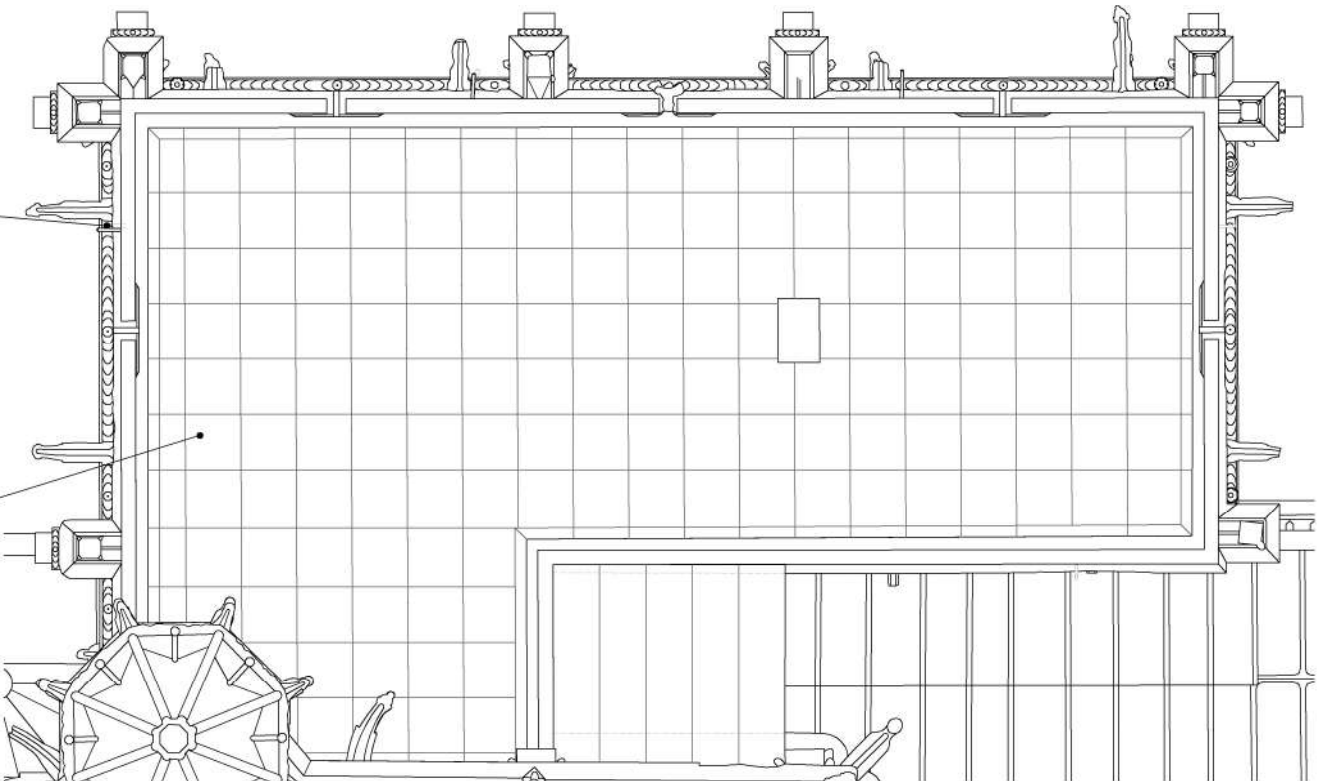
Plan de toiture de l'aile basse (Echelle : 1/100)

Trop pleins mis en oeuvre lors de la modification de la toiture en terrasse

Présence avérée d'armature dans les joints des dalles ciment de couverture

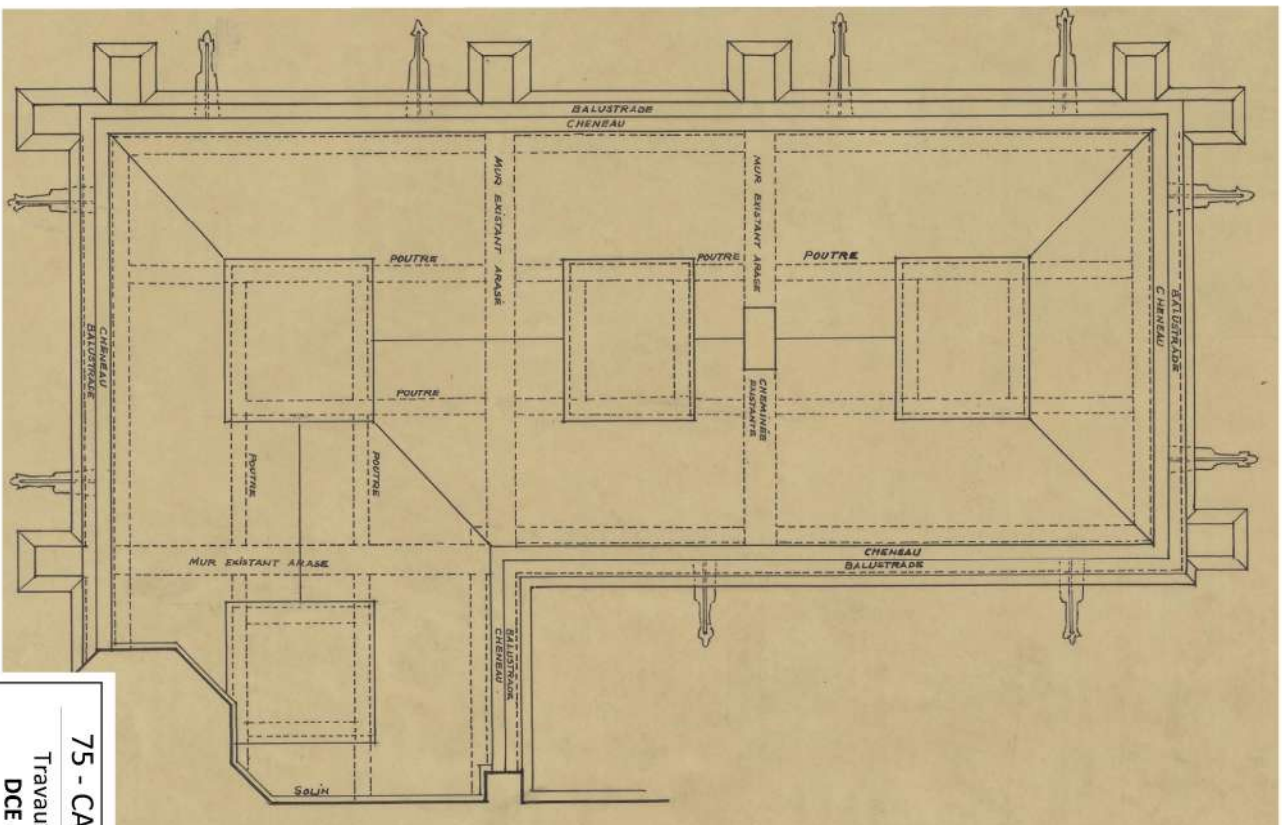
Plan et coupe de principe de la structure de la toiture terrasse actuel (Echelle : 1/100)

1961, Sallez AOMH, Sacristie, Restauration de la couverture de la sacristie, plan, coupe transversale (MAP F-1996-083- tit. poch. n°55281 - 04R06715)

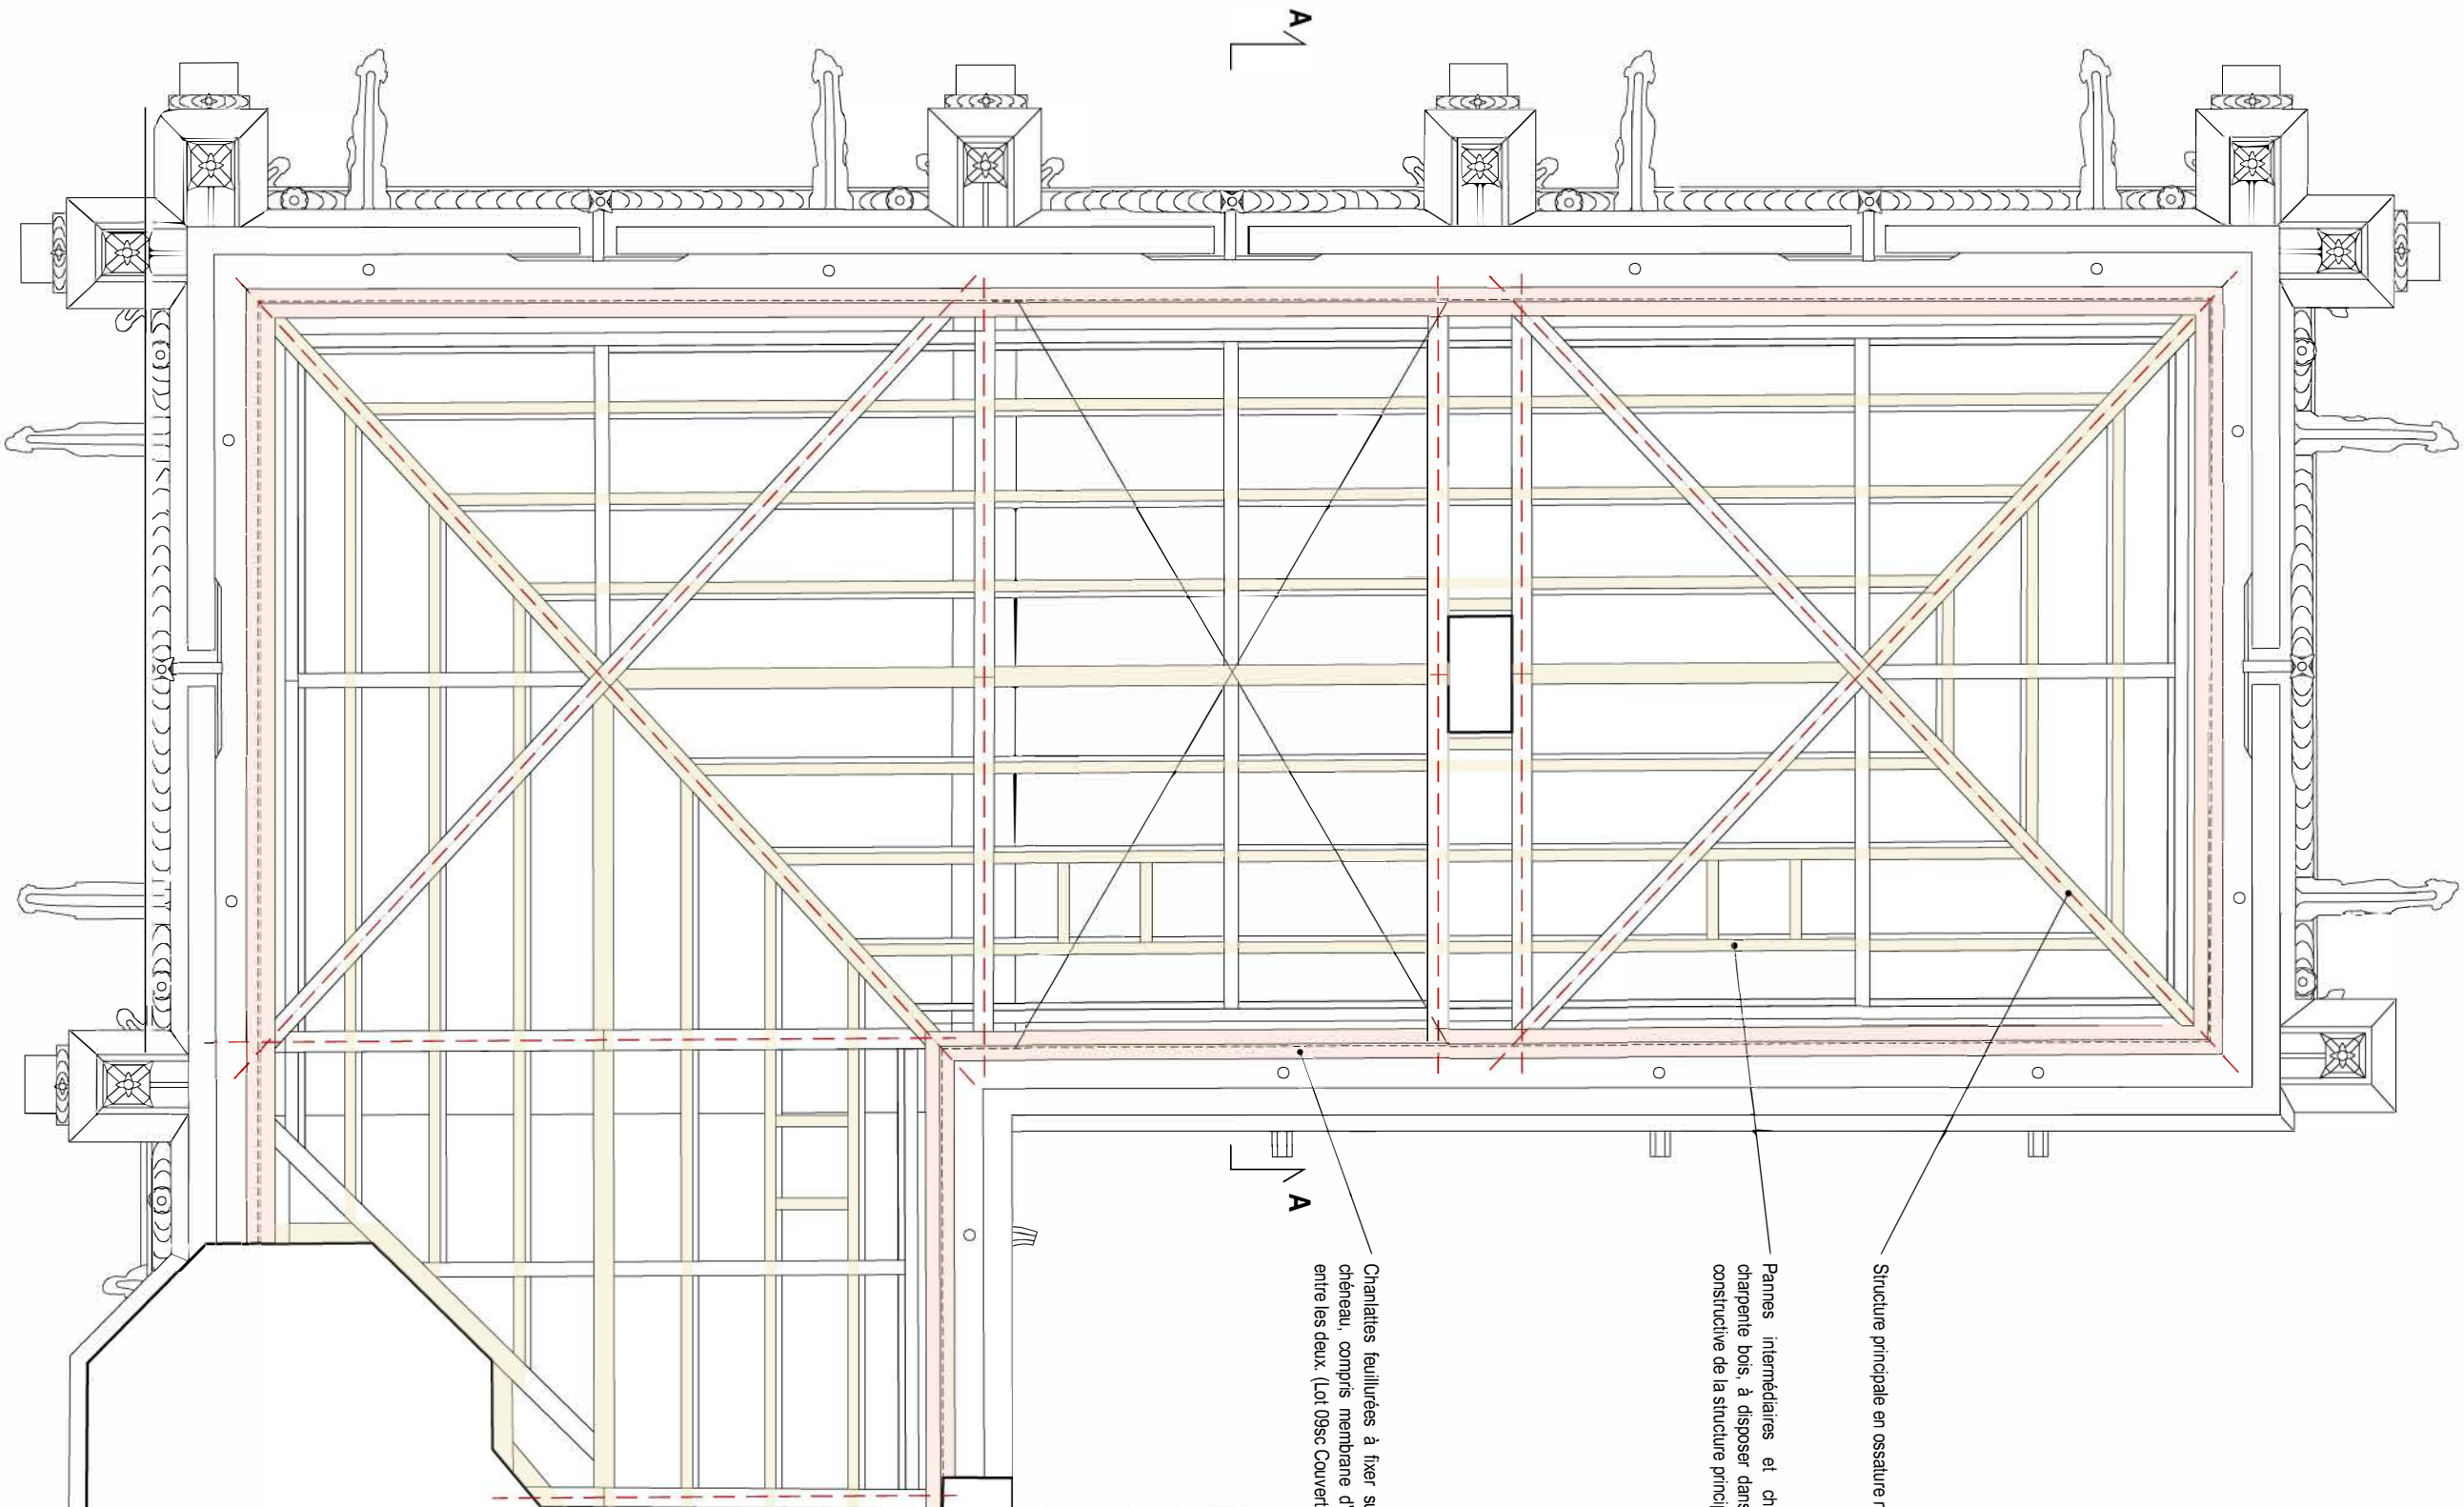
La charpente mixte métal/bois sera dimensionnée par un bureau d'étude spécialisée à la charge du lot 08sc - Charpente métallique

Tasseaux à fournir et fixer sur la structure principe de la charpente pour fixation des voliges (A la charge du lot 09sc Couverture en plomb), compris calages, entailles nécessaires, etc.

Vue en plan du principe constructif de la structure mixte métal/bois de la toiture de l'aile basse (Echelle : 1/50)

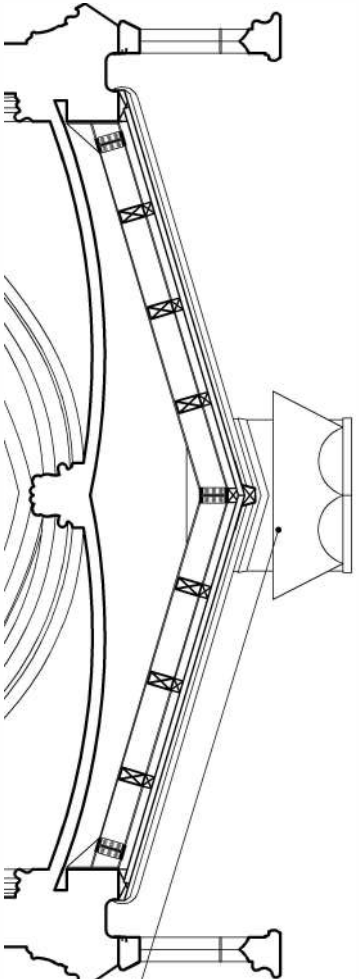
Coupe de principe sur la toiture de l'aile basse (Echelle : 1/50)

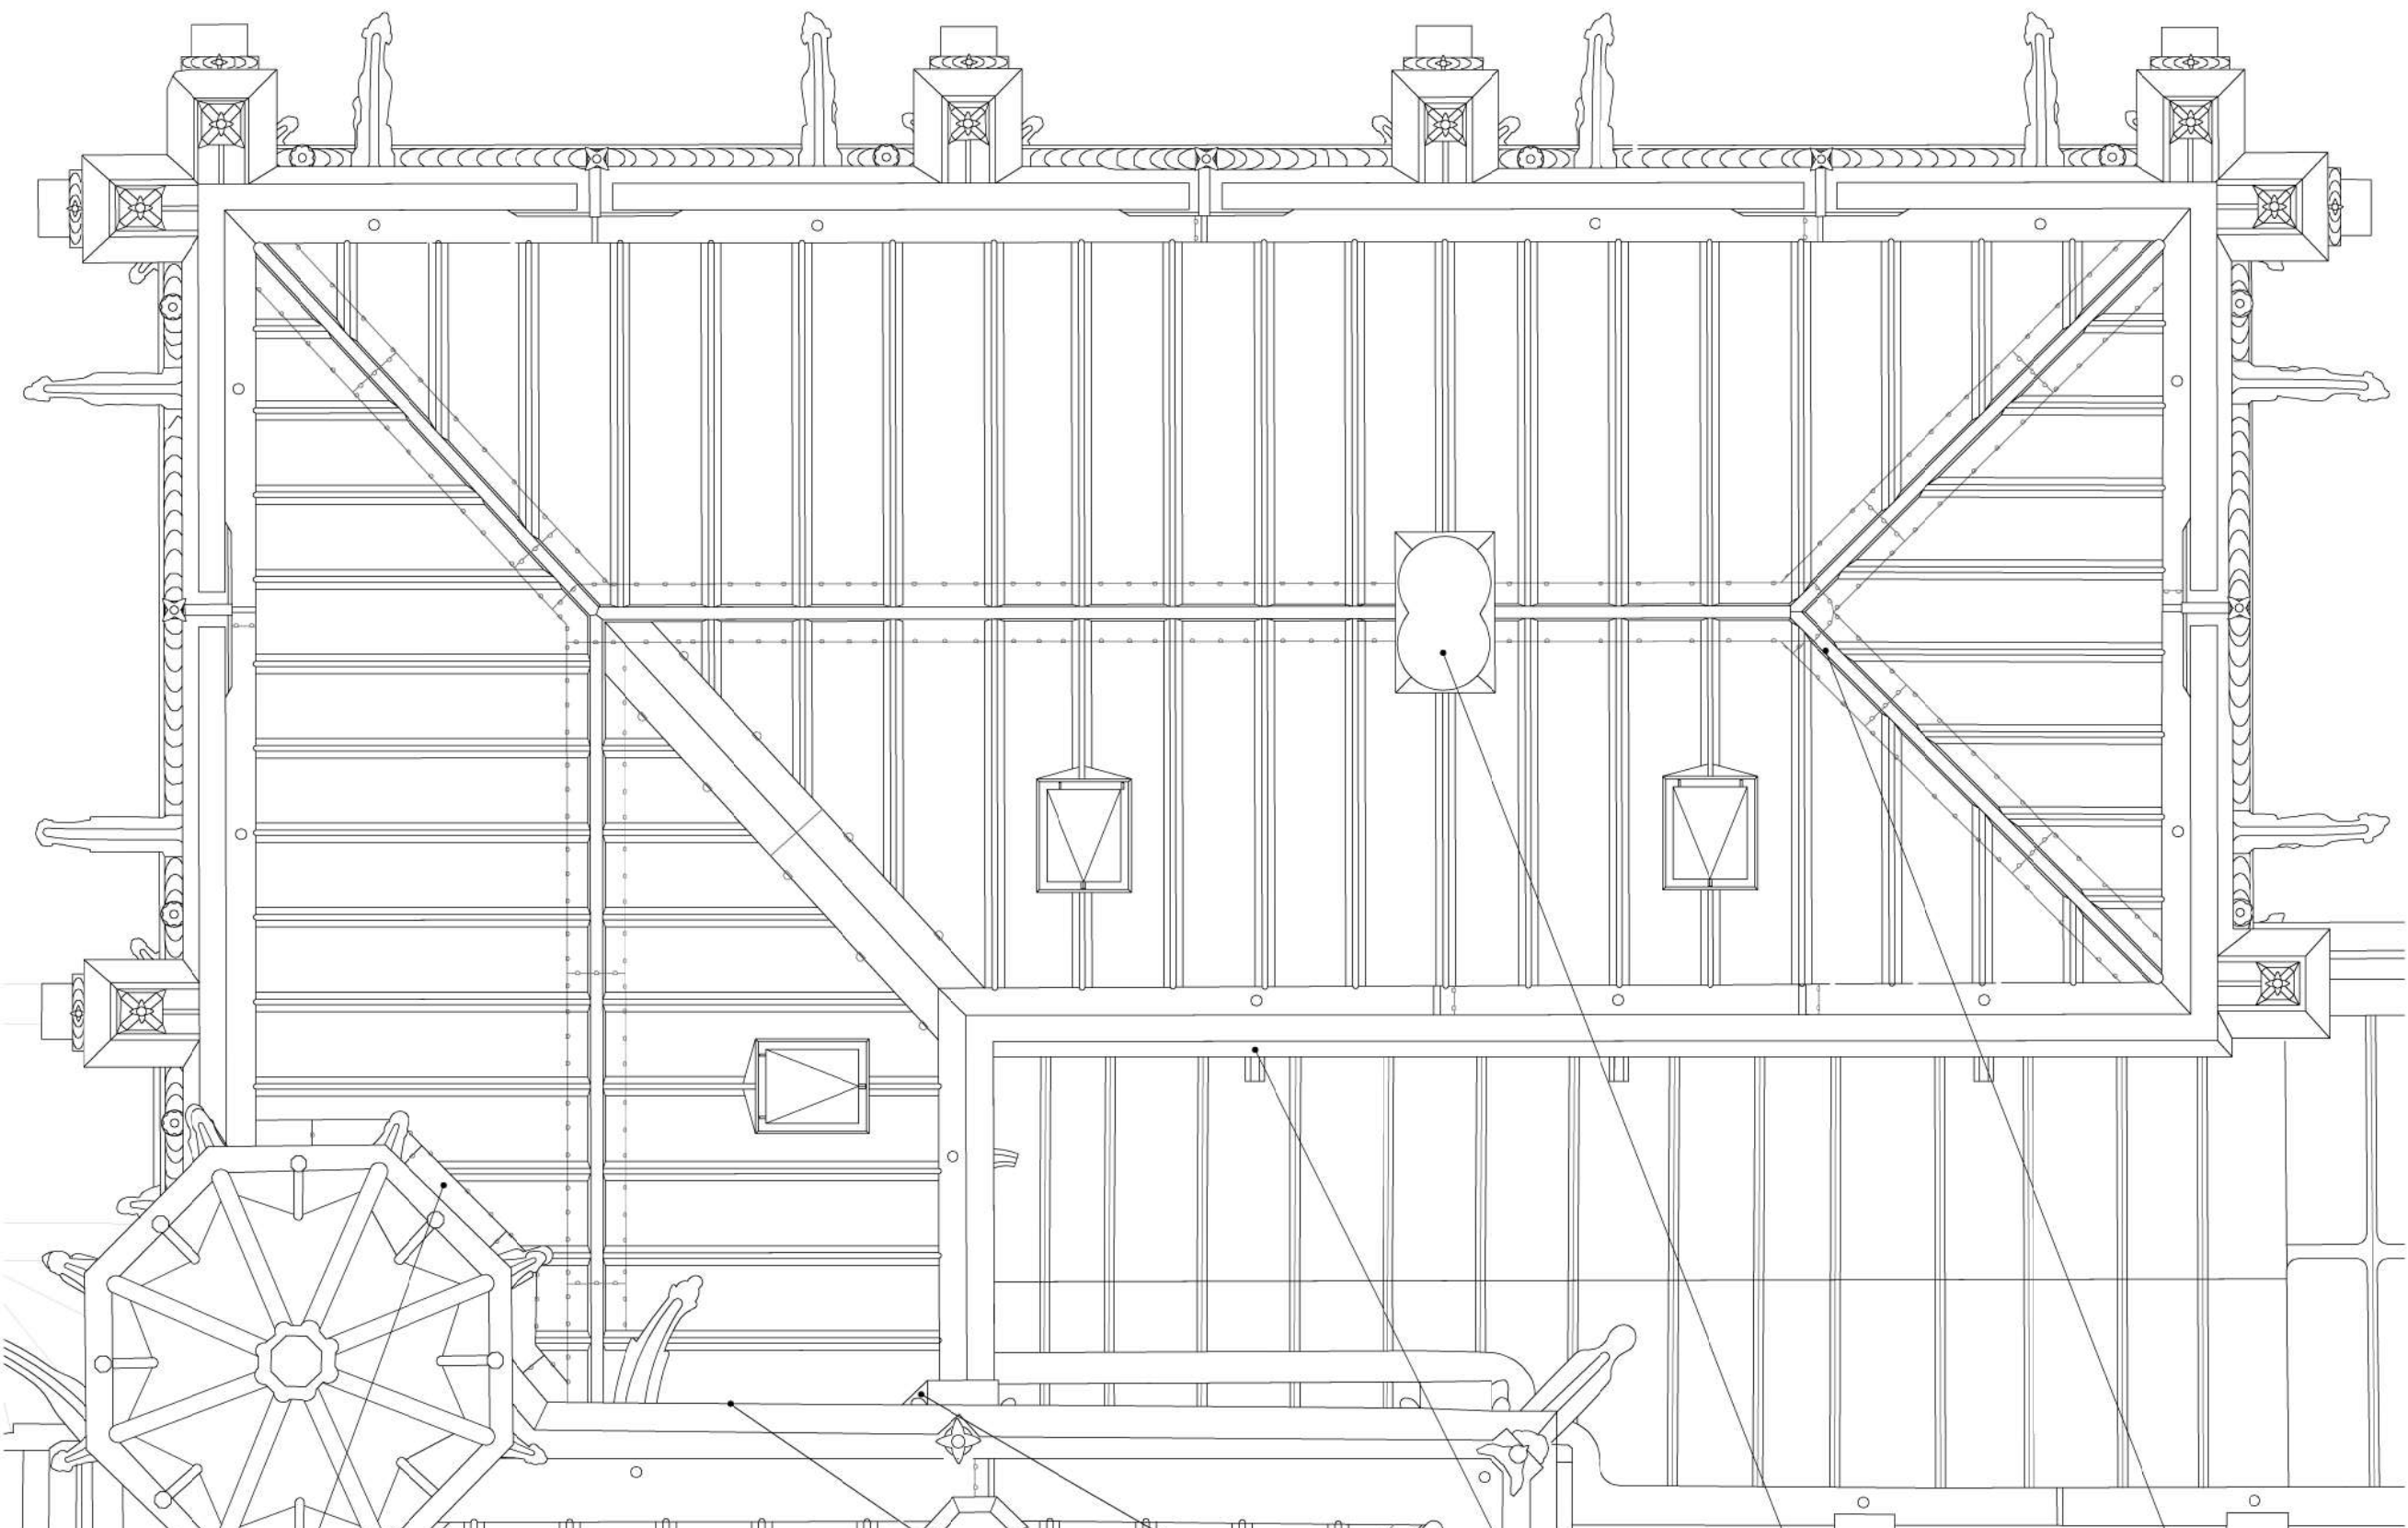
SC-Toit  
AB\_D

Traitement des arêtières et faîtages sur tassaux à l'identique des dispositions existantes au droit de la toiture de l'avant-corps

Dépense en démolition du chapeau en pierre de l'ancienne souche de cheminée et restitution de la pierre de larmier originale selon modèle de souches encore existantes (lot 04sc Maçonnerie/Pierre de taille) - Habillage en plomb de la partie sommitale de la pierre restituée

Suppression de tous les exutoires métalliques ajoutés en trop plein lors de la réalisation de la toiture terrasse (lot 04sc Maçonnerie Pierre de taille)

Façon de besaco contre le flanc du contrefort de l'avant-corps

Rehaussement du seuil de la porte d'accès à la terrasse haute (Lot 04sc - Maçonnerie/Pierre de taille) et remaniement de la menuiserie de porte (raccourcissement du dormant et le partie plein inférieure) (Lot 13sc Menuiserie)

Façon de couloir d'eau contre la tourelle d'escalier (Lot 03sc Couverture Plomb) - Restitution du larmier maçonné de la tour (lot 04sc Maçonnerie/Pierre de taille) au droit du relevé d'éclanchéité de la couverture

Vue en plan de la couverture de l'aile basse (Echelle : 1/50)

Détails des ouverts creux sur tassaux (Echelle : 1/5)

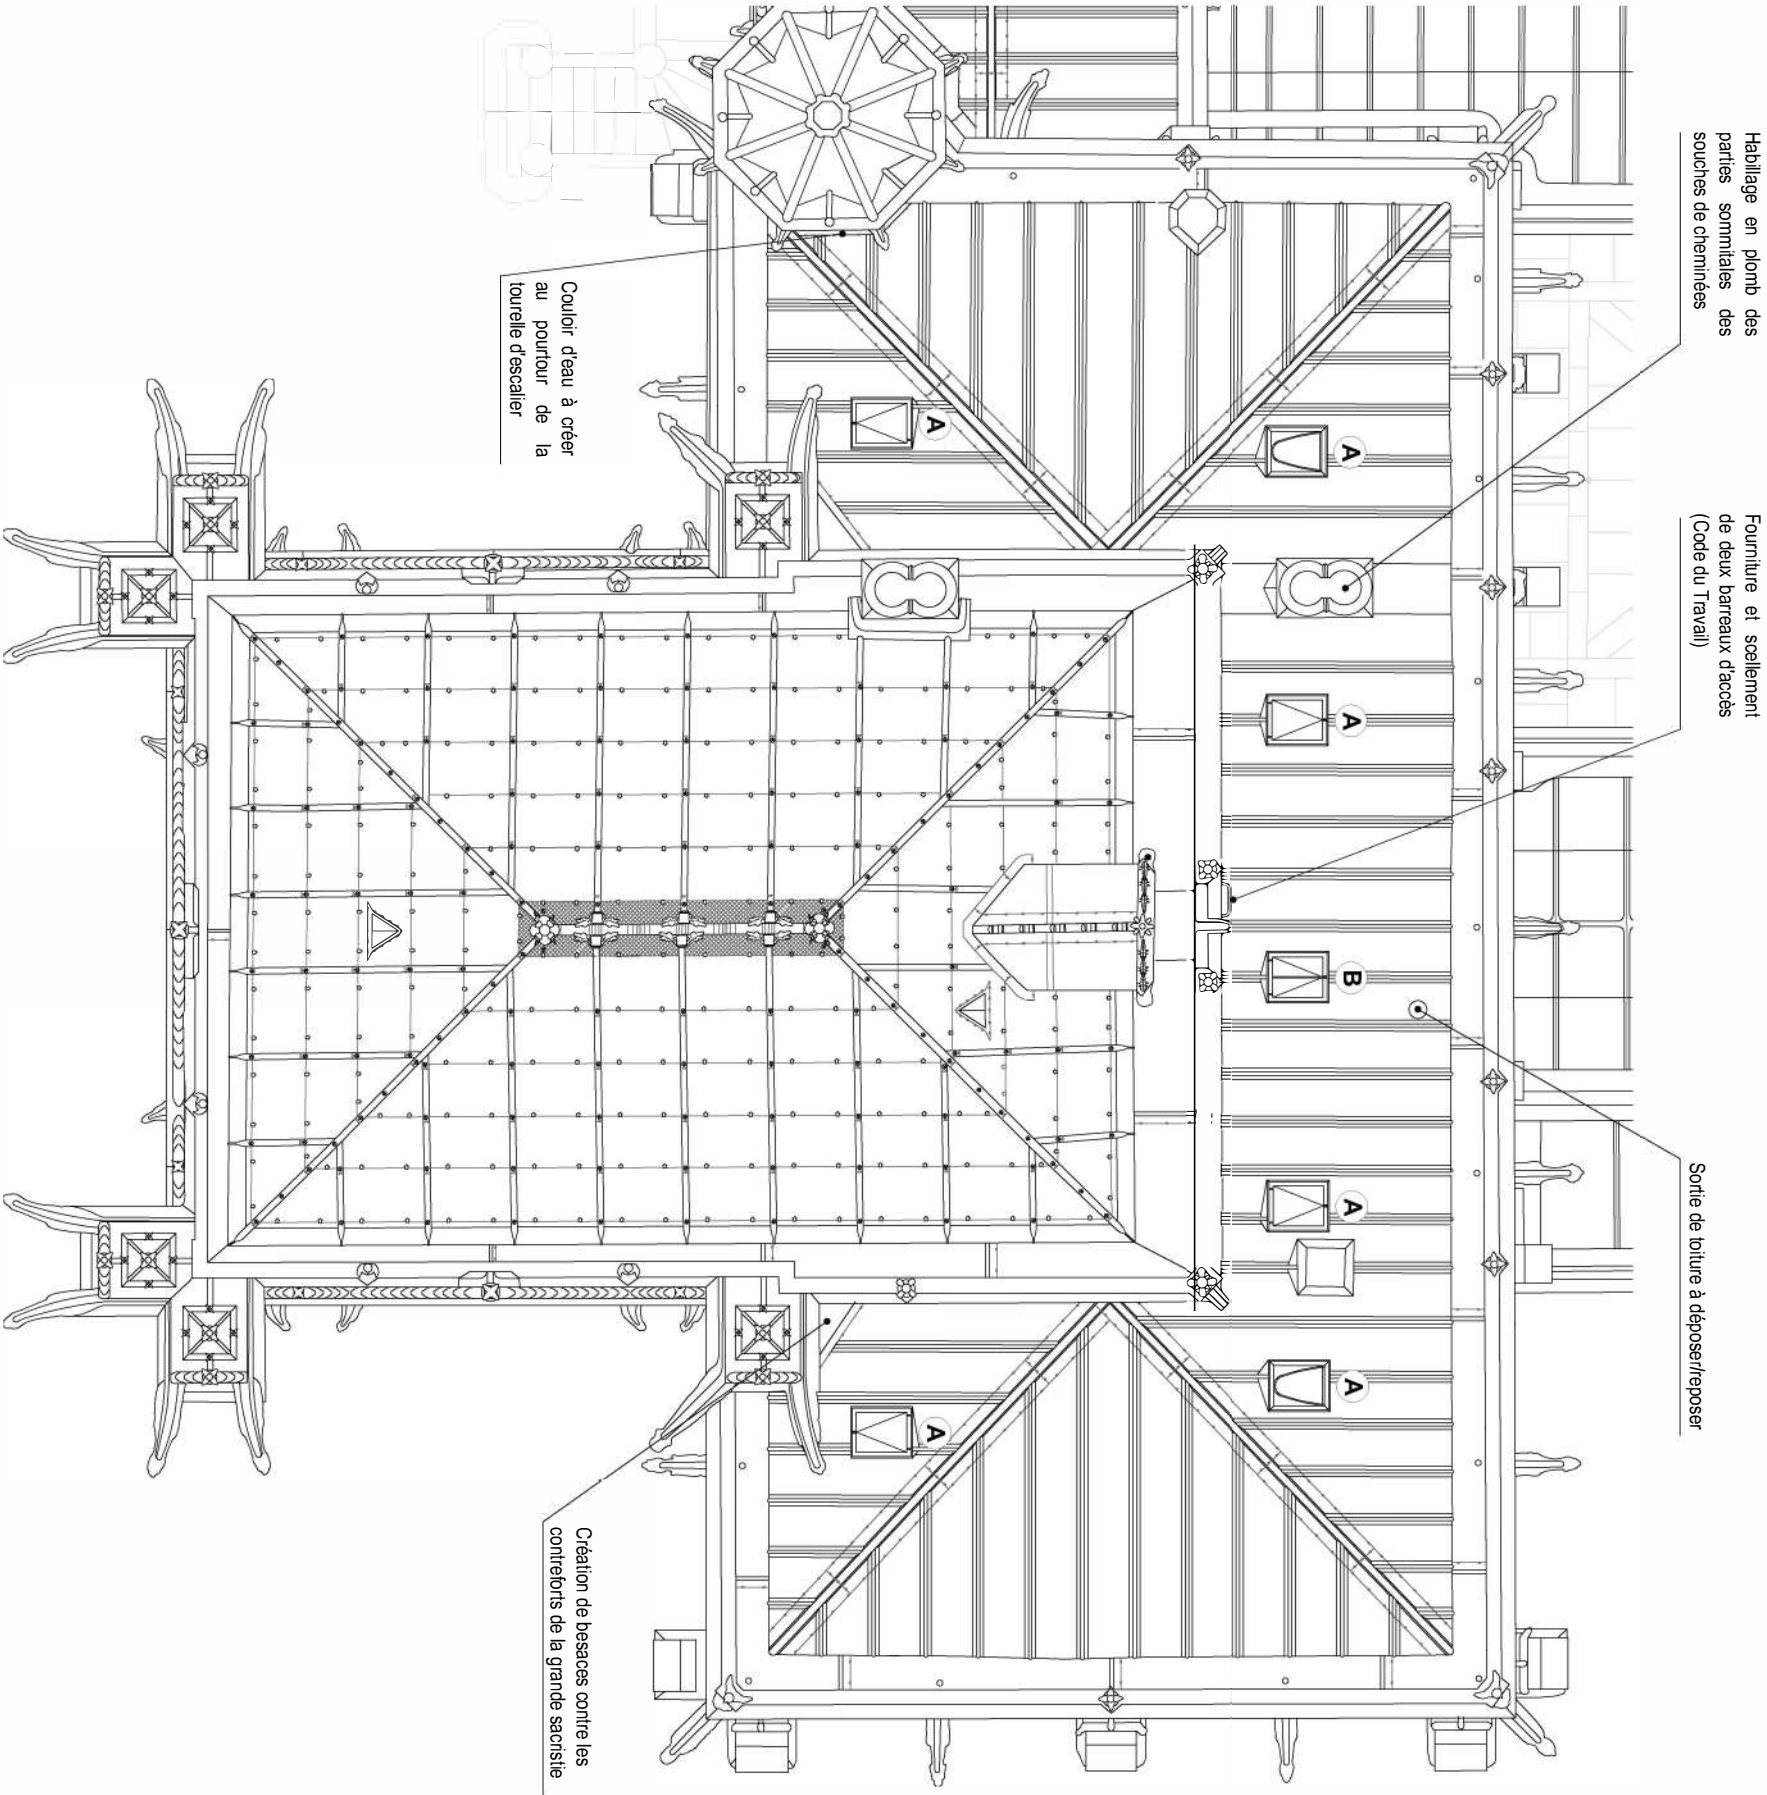
SC-Toit  
GS\_A

**A** Châssis de toit en bon état mis en oeuvre au cours de la phase 2  
"Reconstruction" > A déposer/reposer

**B** Châssis de toit ancien original, en mauvais état de conservation  
> A remplacer à nue!
