### Toitures

CATHEDRALE NOTRE-DAME DE PARIS – Phase 3 - Travaux de restauration post-2024

DCE – *Restauration extérieure de la sacristie*

**Sous-cahier 5a – Toutes couvertures - Généralités**

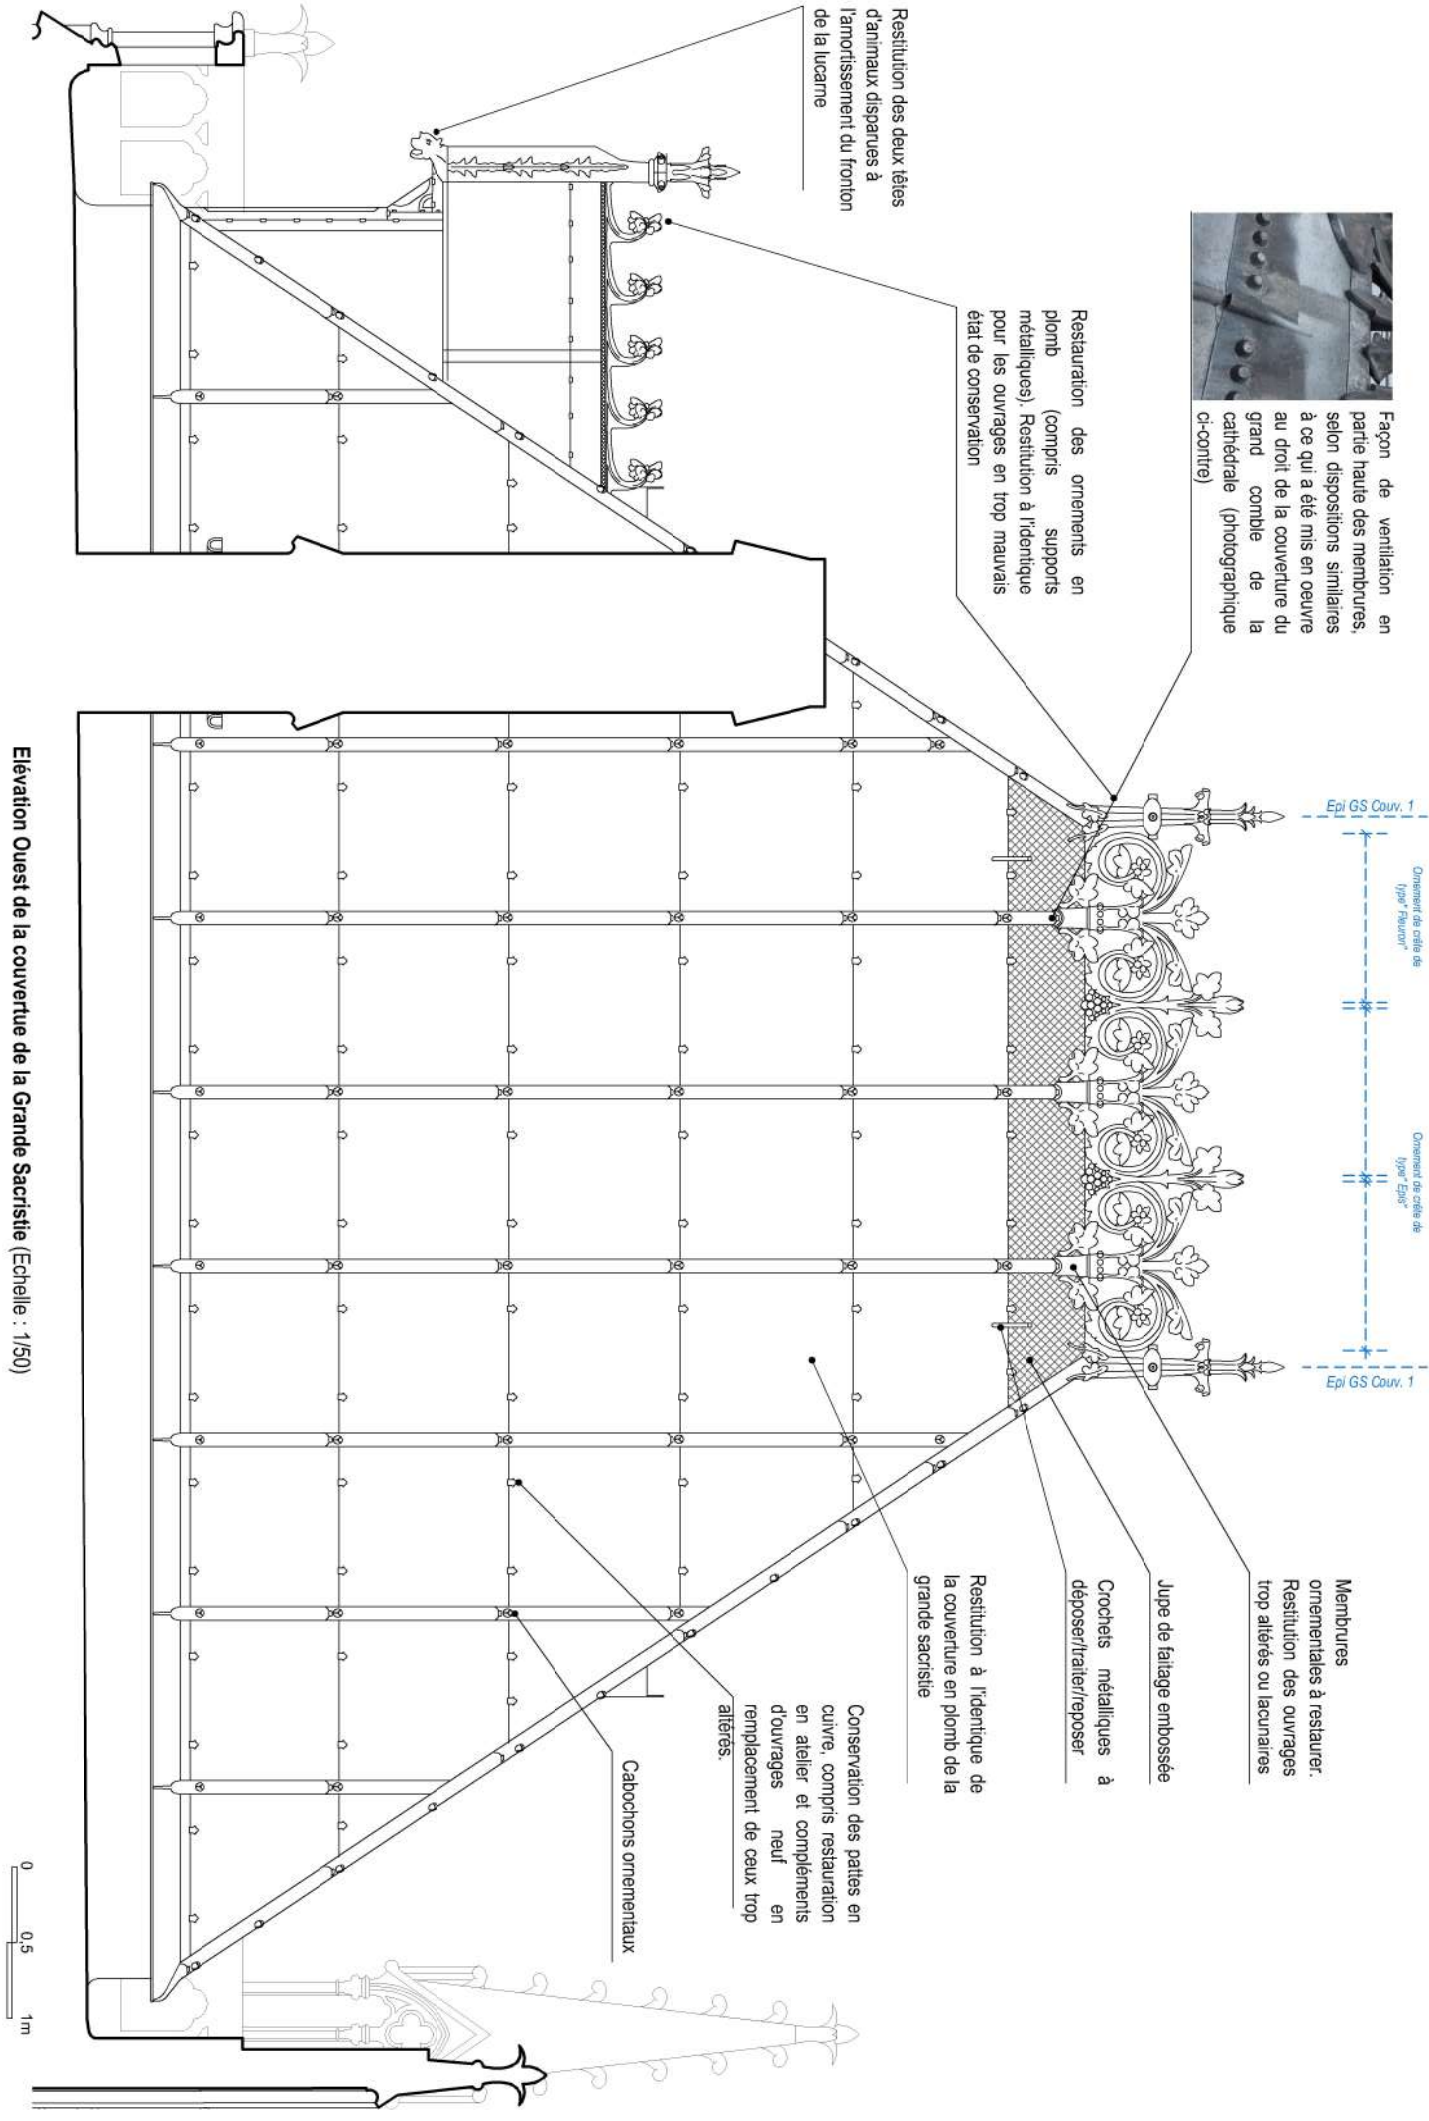
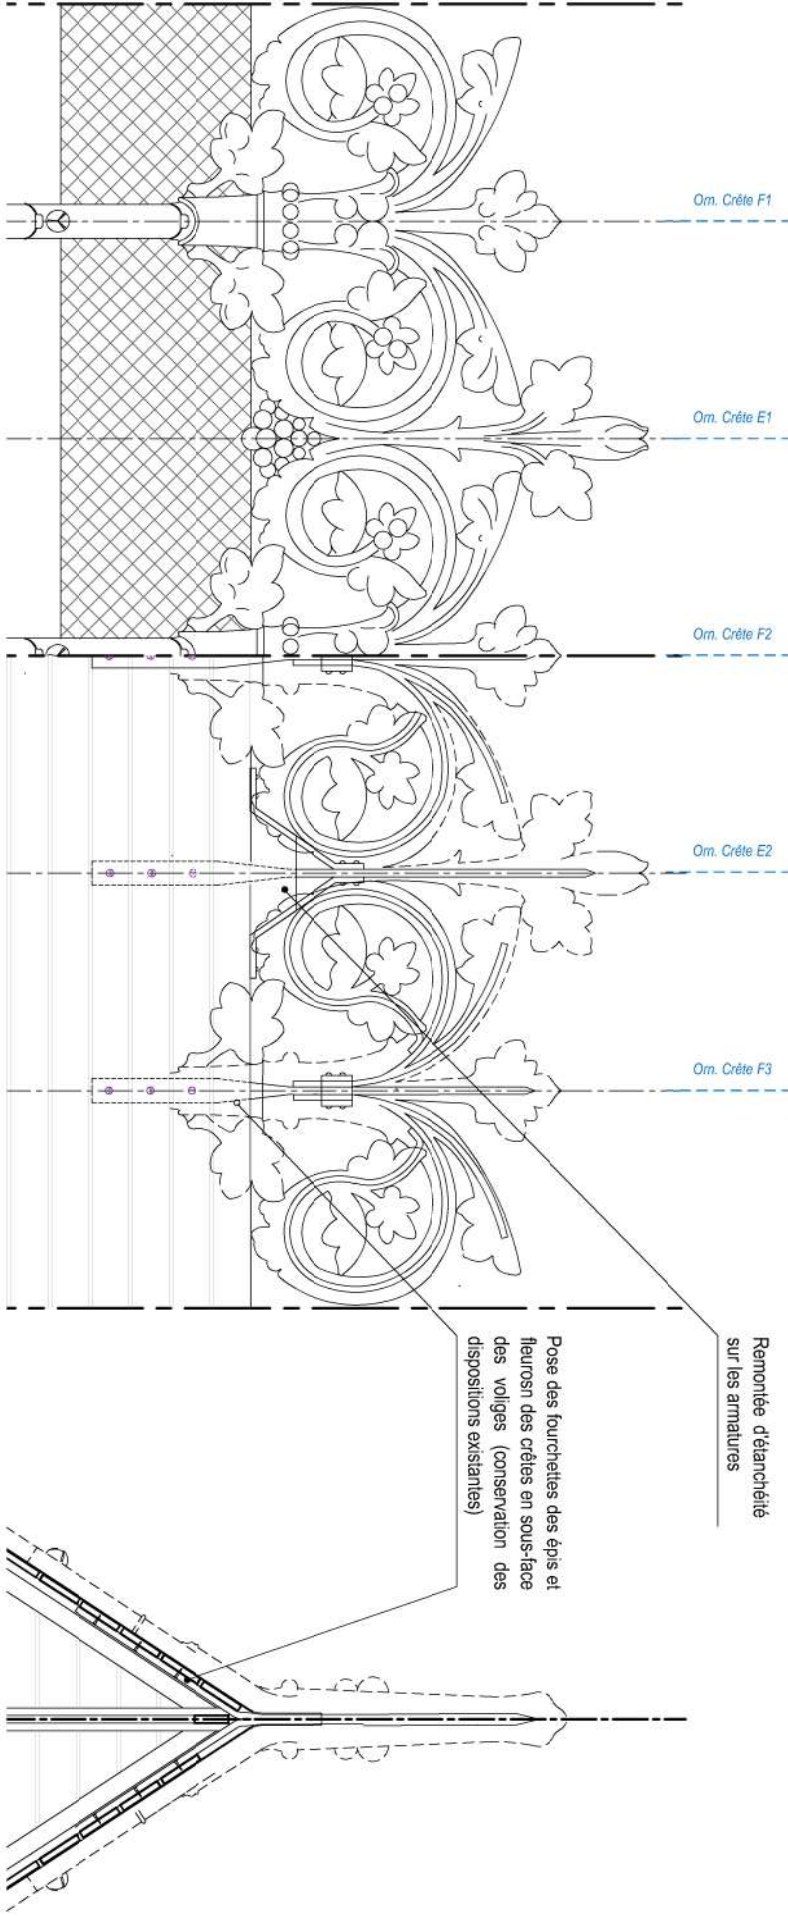
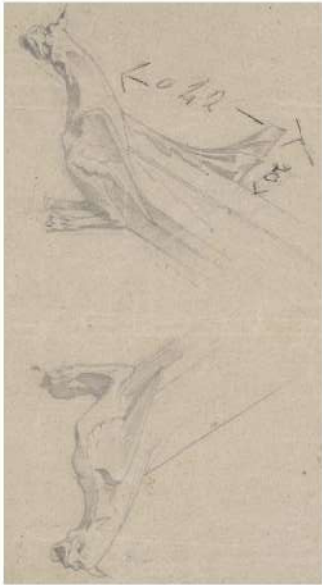
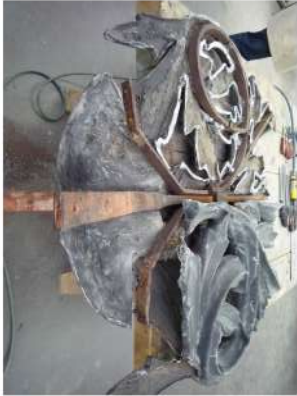
Ci-contre, photographie d'une crête de faîtiage d'origine de la toiture du grand comble lors des campagnes de restauration des années 2010 sous la direction de B. Mouton, ACMH (Extrait du DOE)

Ci-contre, documents d'archives, graphiques et photographiques représentant les deux têtes d'animaux disparues à l'amorissement du fronton de la lucarne

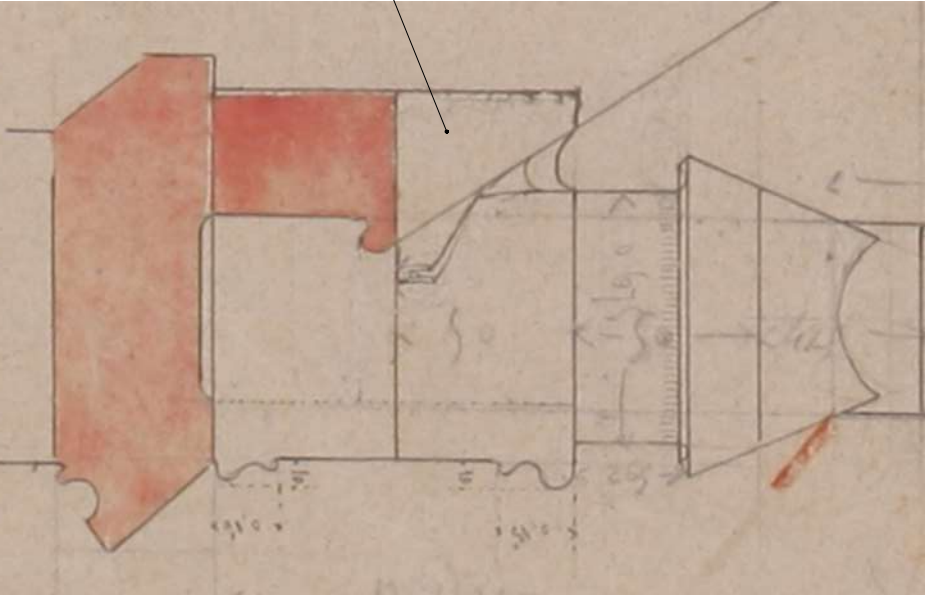
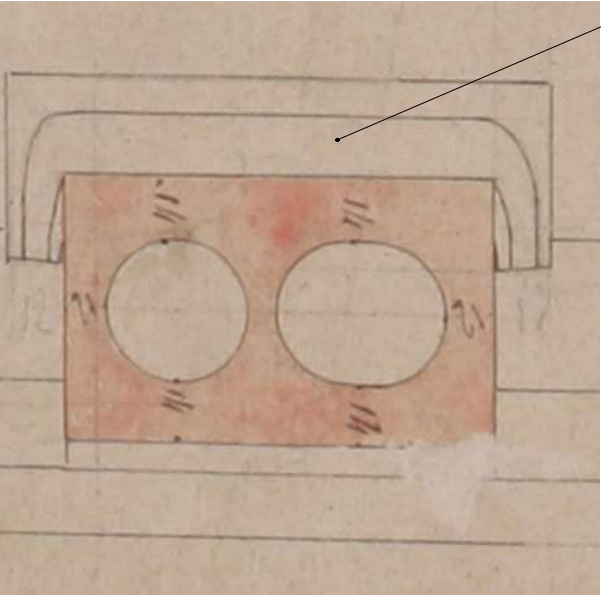
Remplacement de la  
pierre existante pour  
restitution des exutoires

Détail en plan et coupe de traitement des évacuations des eaux pluviales à  
l'arrière de la souche de cheminée de la toiture de la grande sacristie

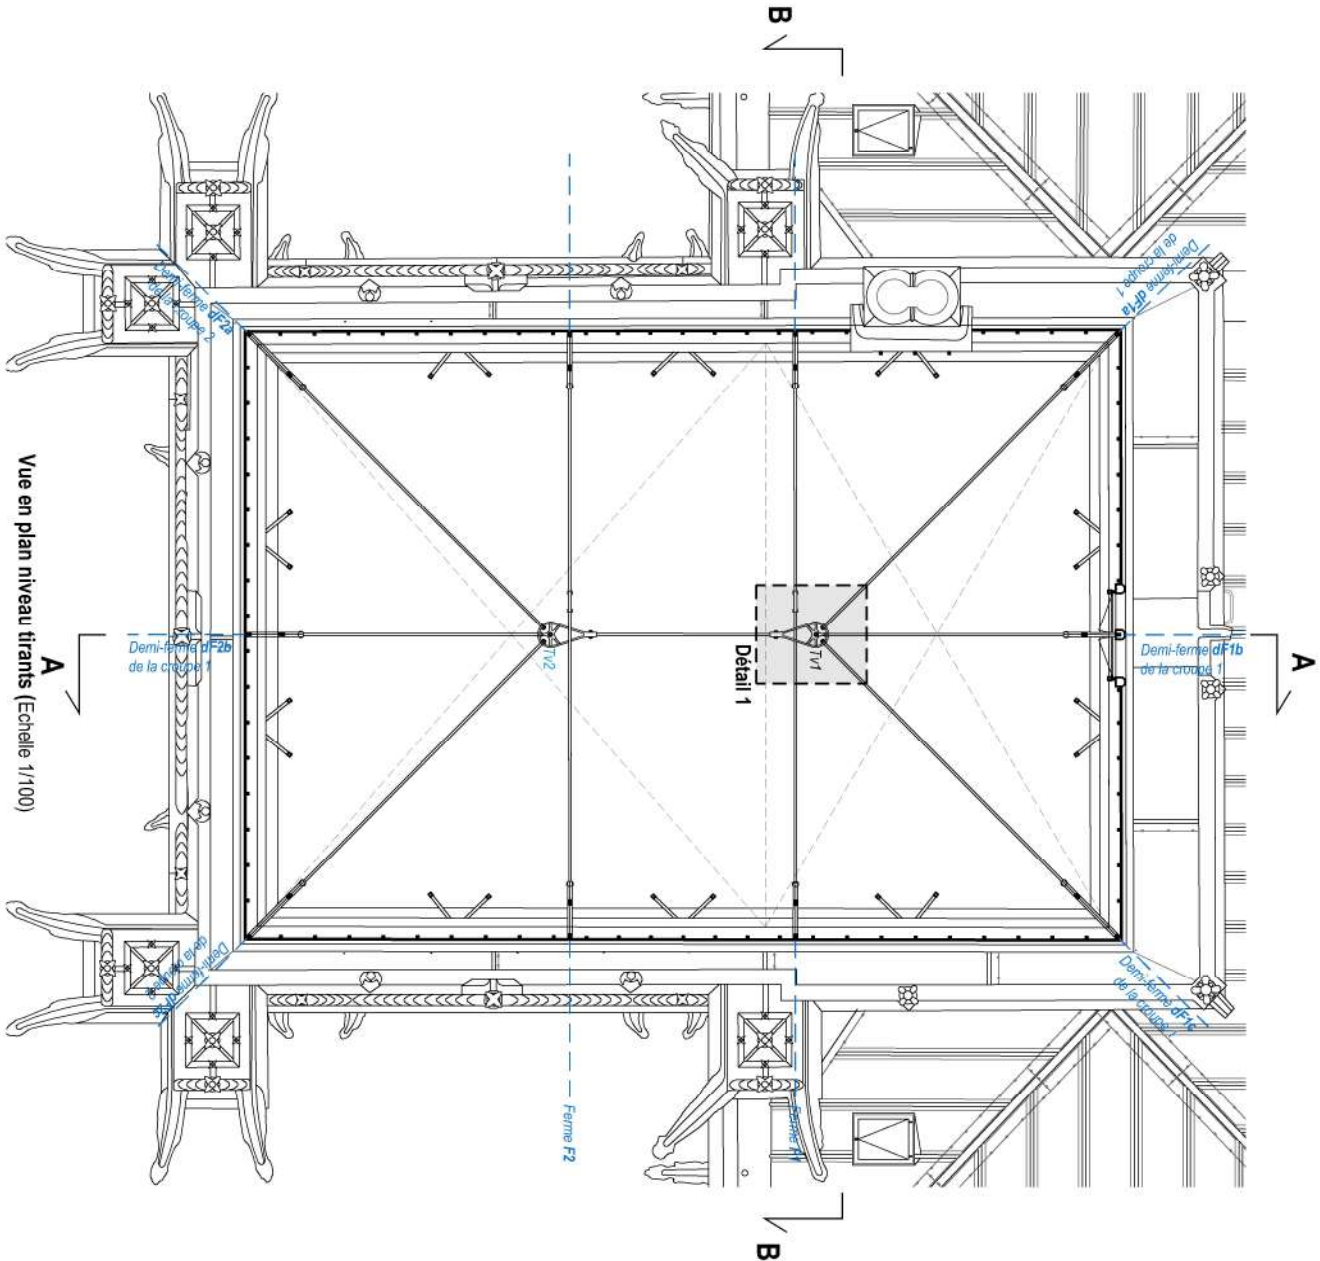
Vue en plan niveau tirants (Echelle 1/100)

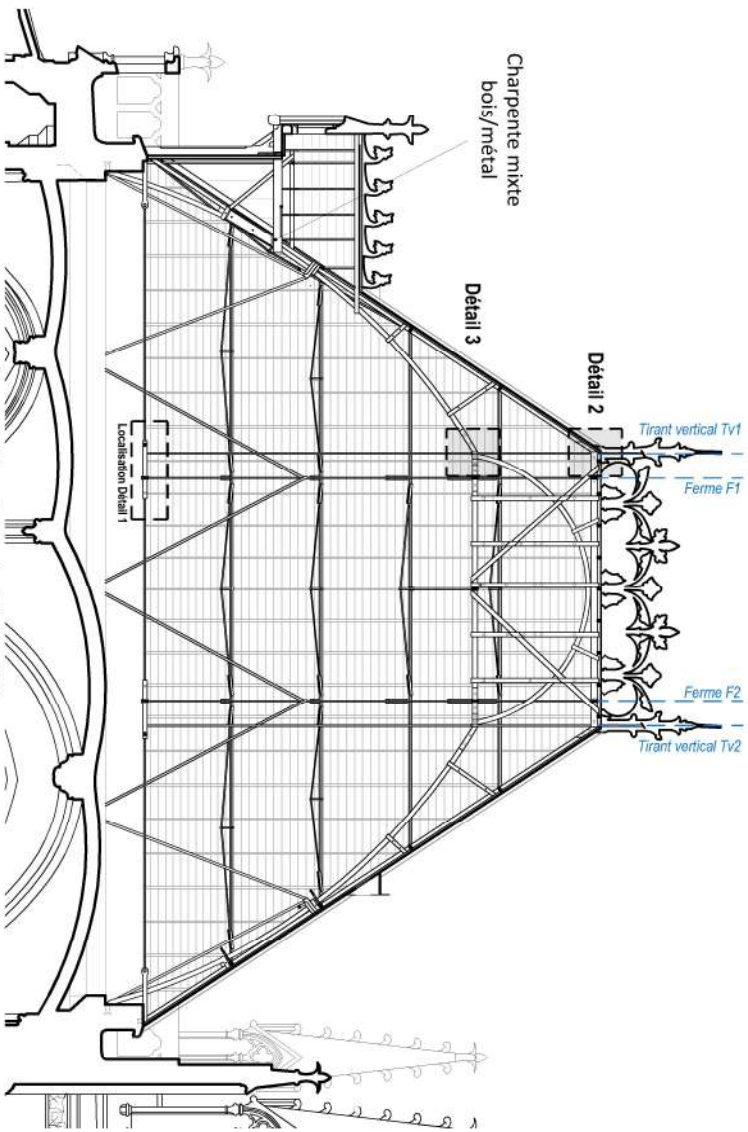
Coupe AA longitudinale (Echelle 1/100)

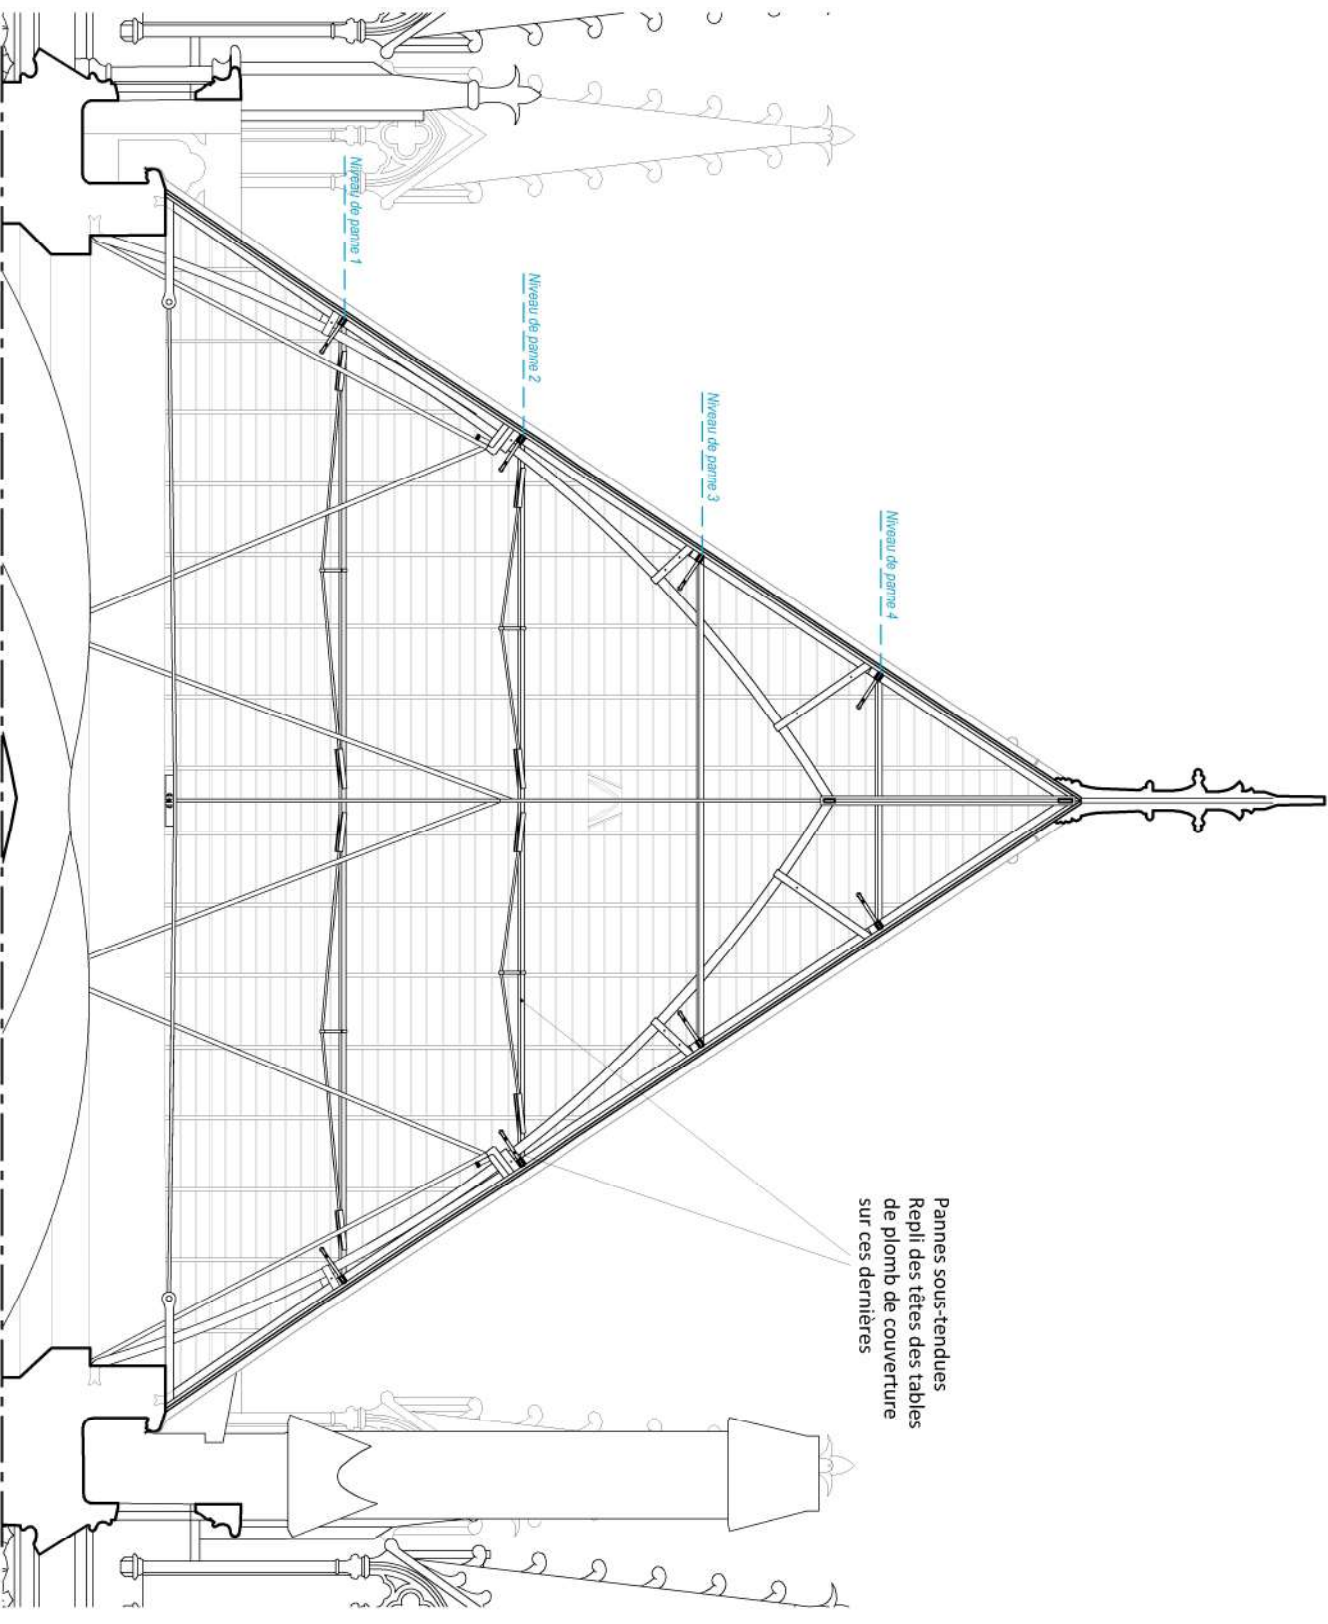
Coupe BB transversale (Echelle 1/50)

Fabrication de cavaliers métalliques OU Reconduite du dispositif d'origine à visser en sous-face de la volige par ligature métallique

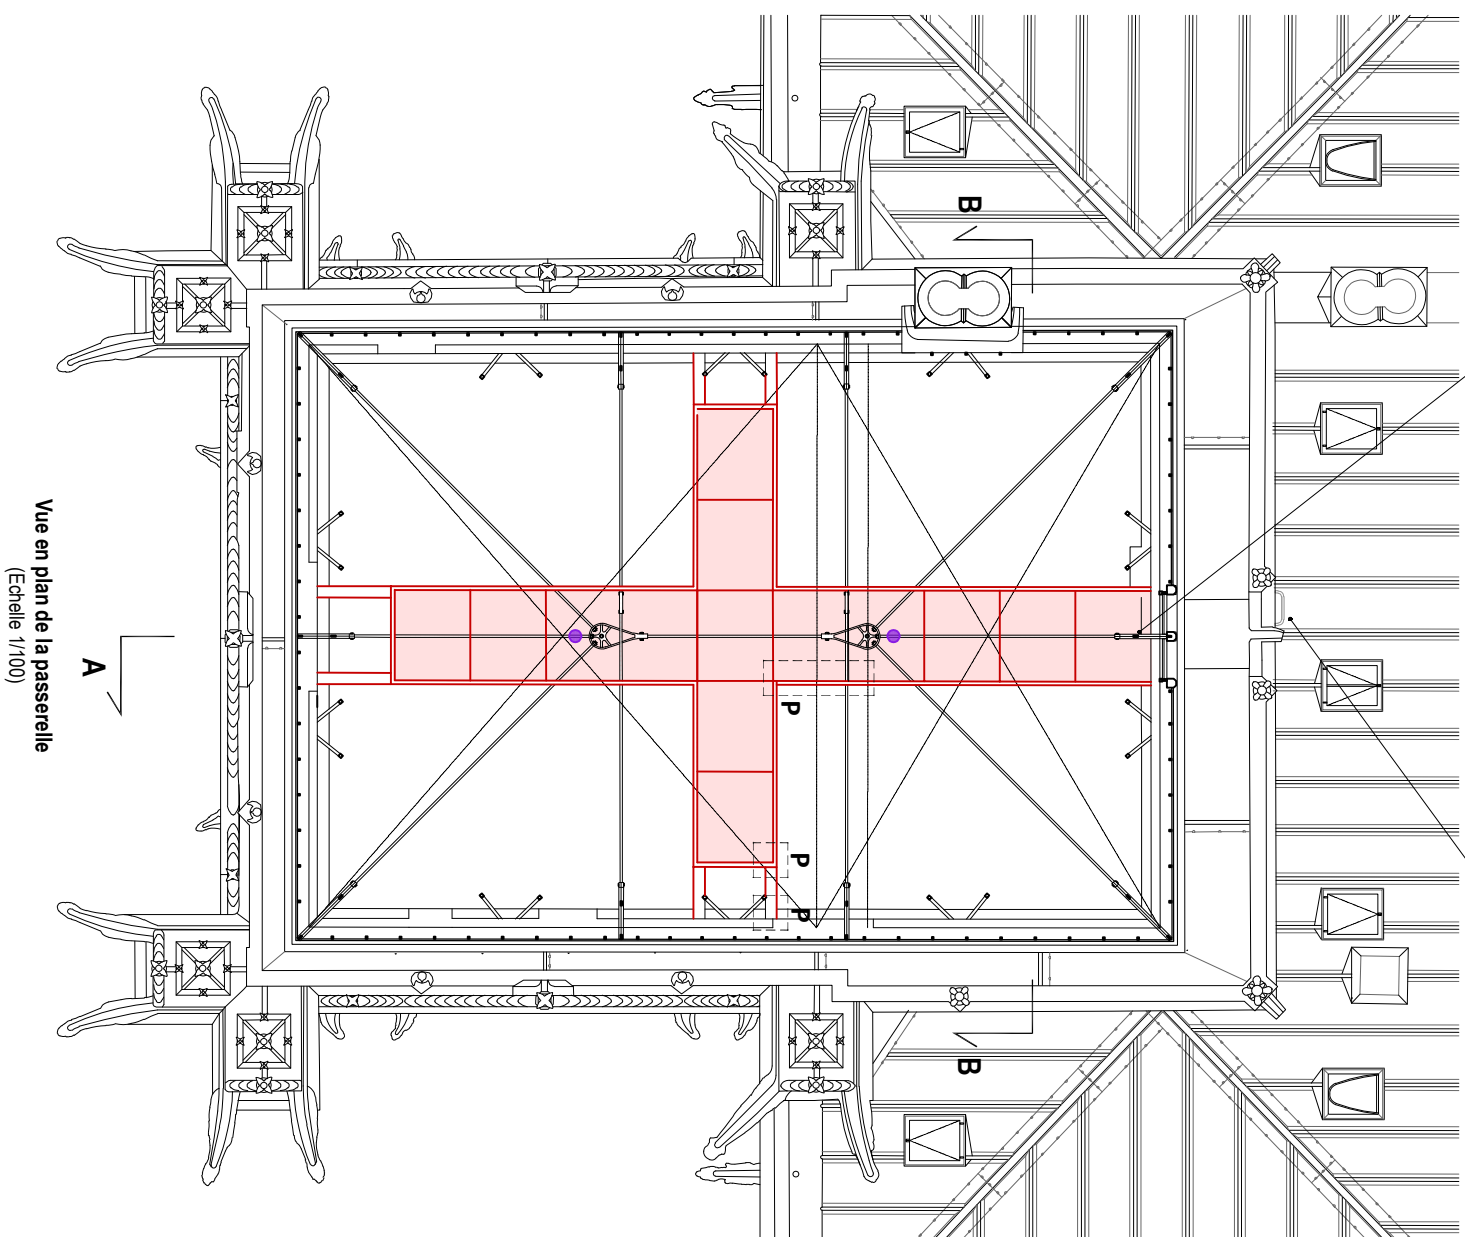
Adaptation du premier module de caillebotis pour le passage des ouvrages de charpentes

Fourniture et pose  
de barreaudages

**Vue en plan de la passerelle**  
(Echelle 1/100)

- Ensemble des installations SSI à déposer/reposer

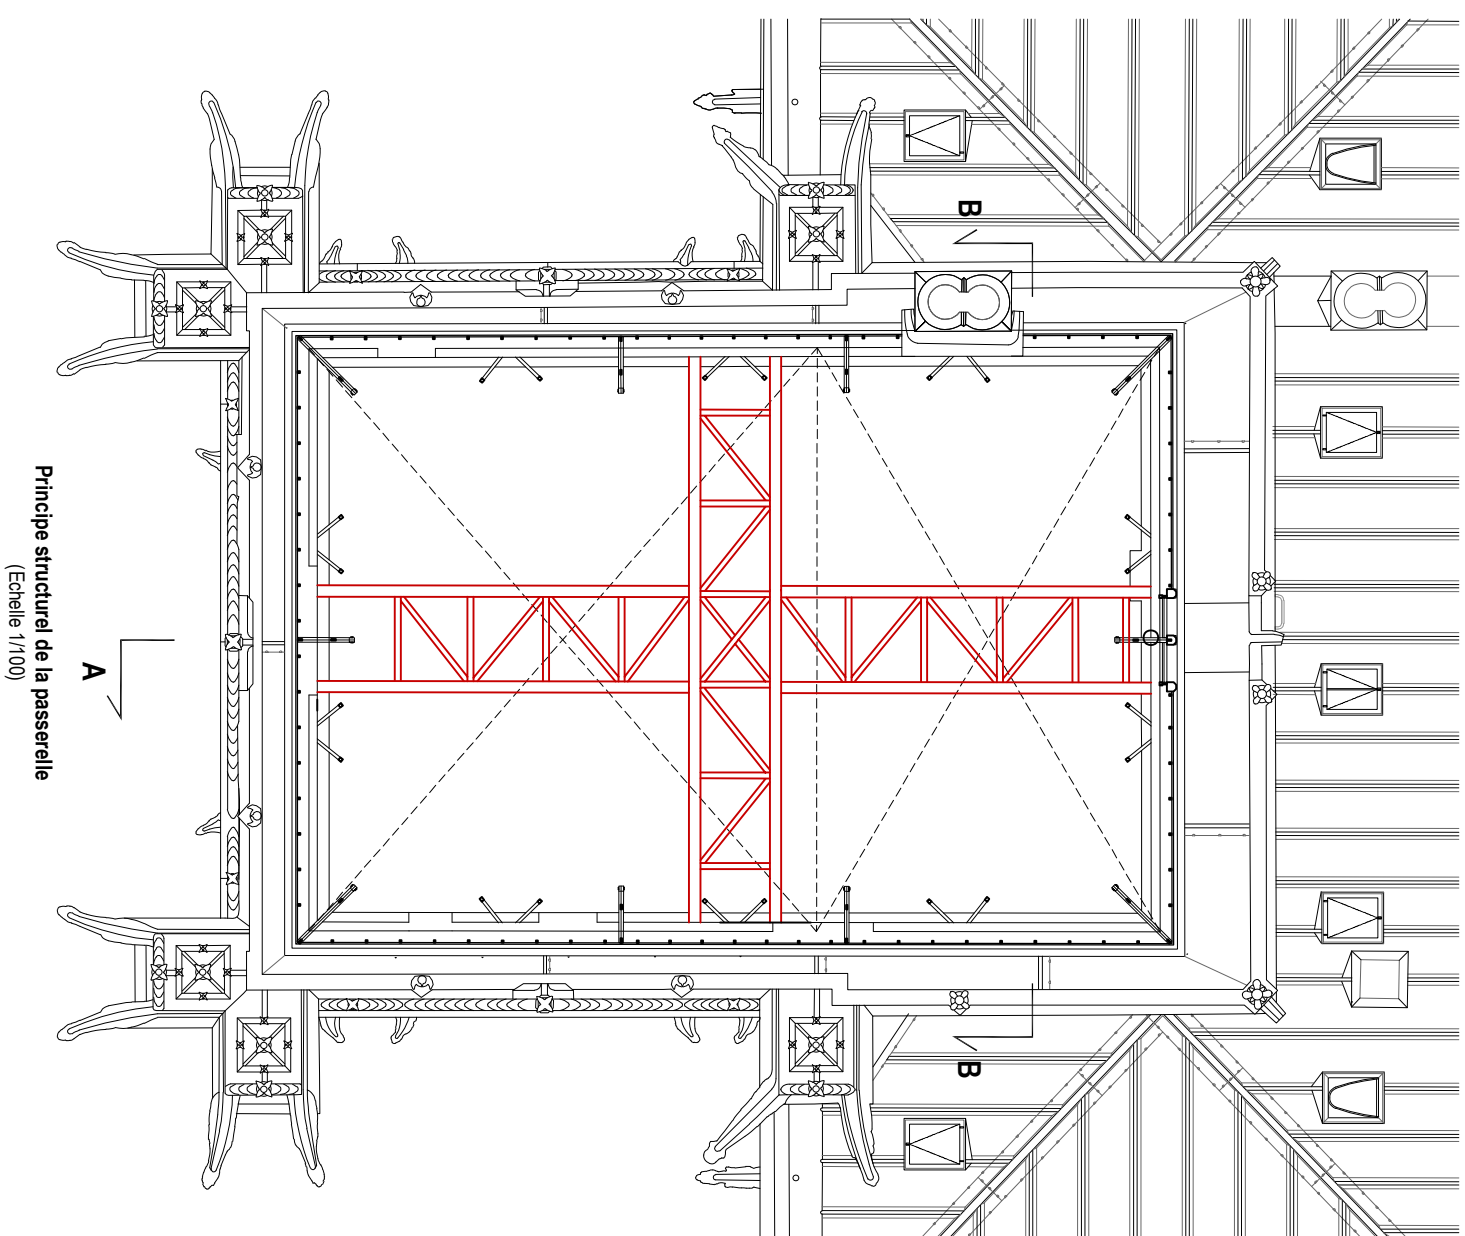
### Principe structurel de la passerelle (Echelle 1/100)

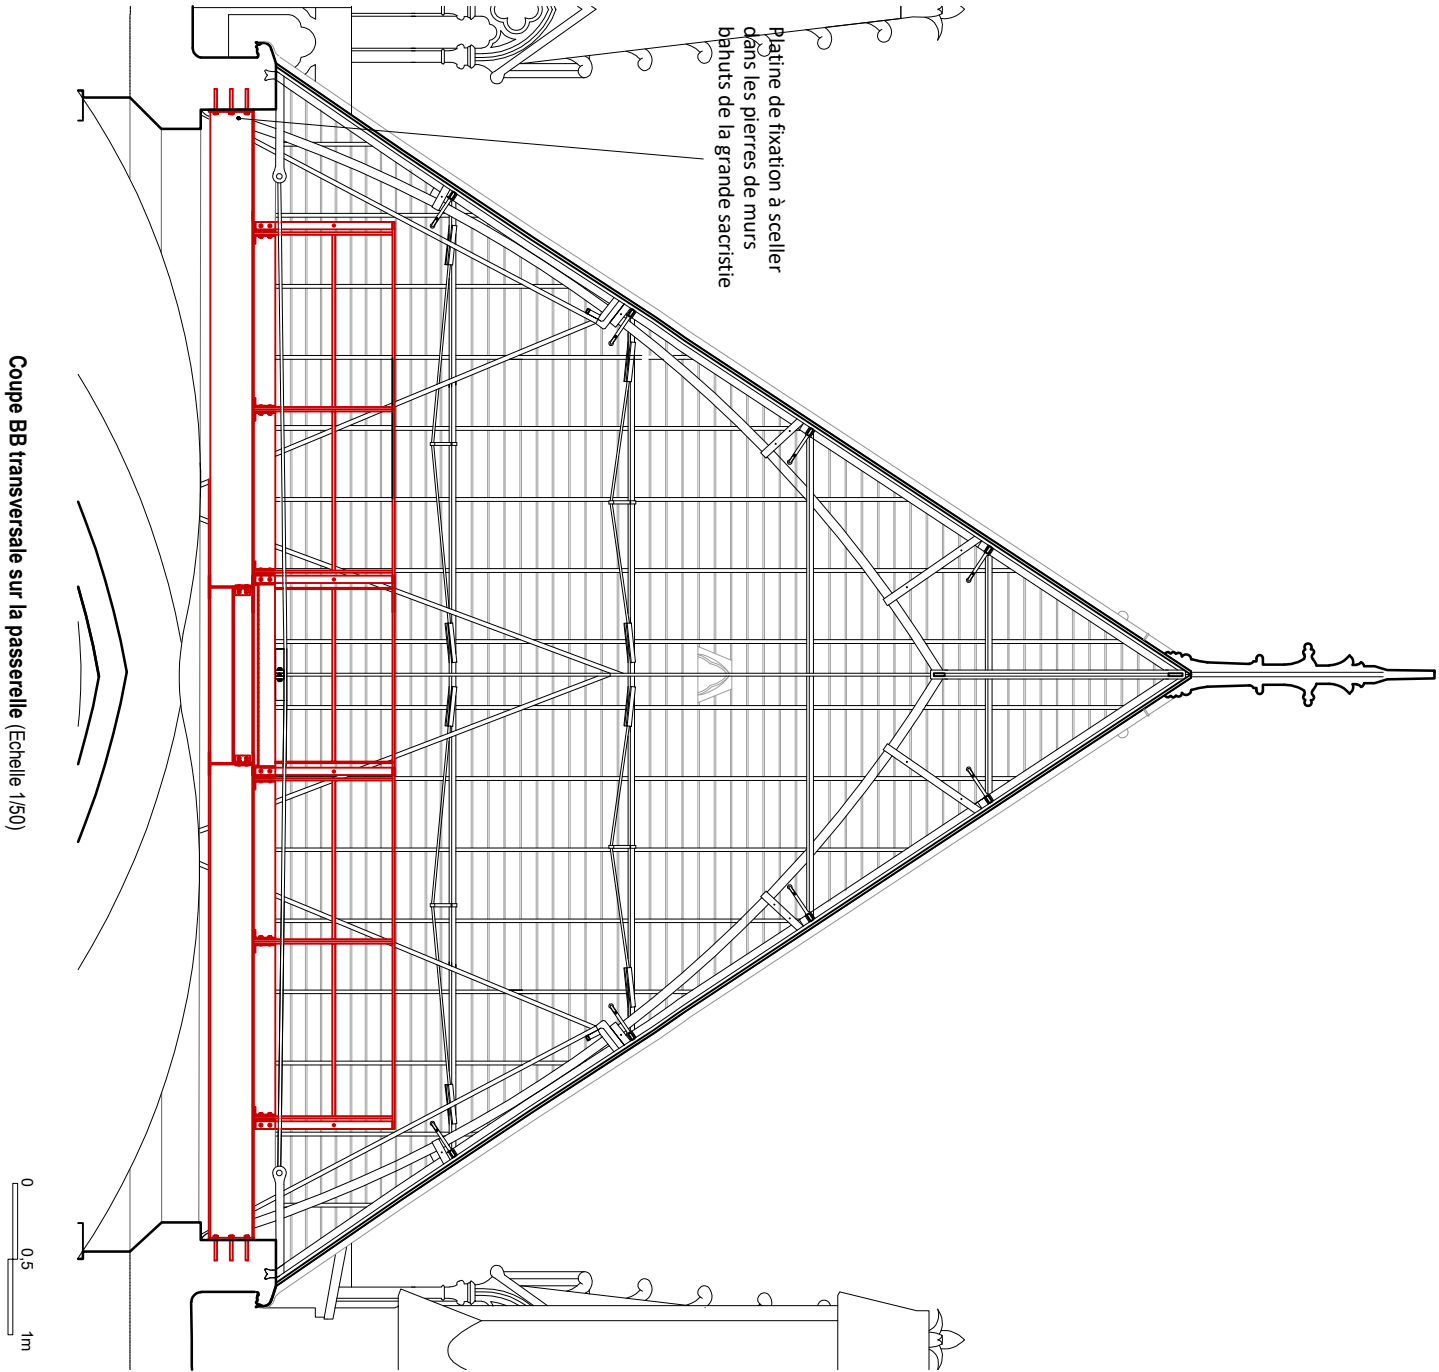
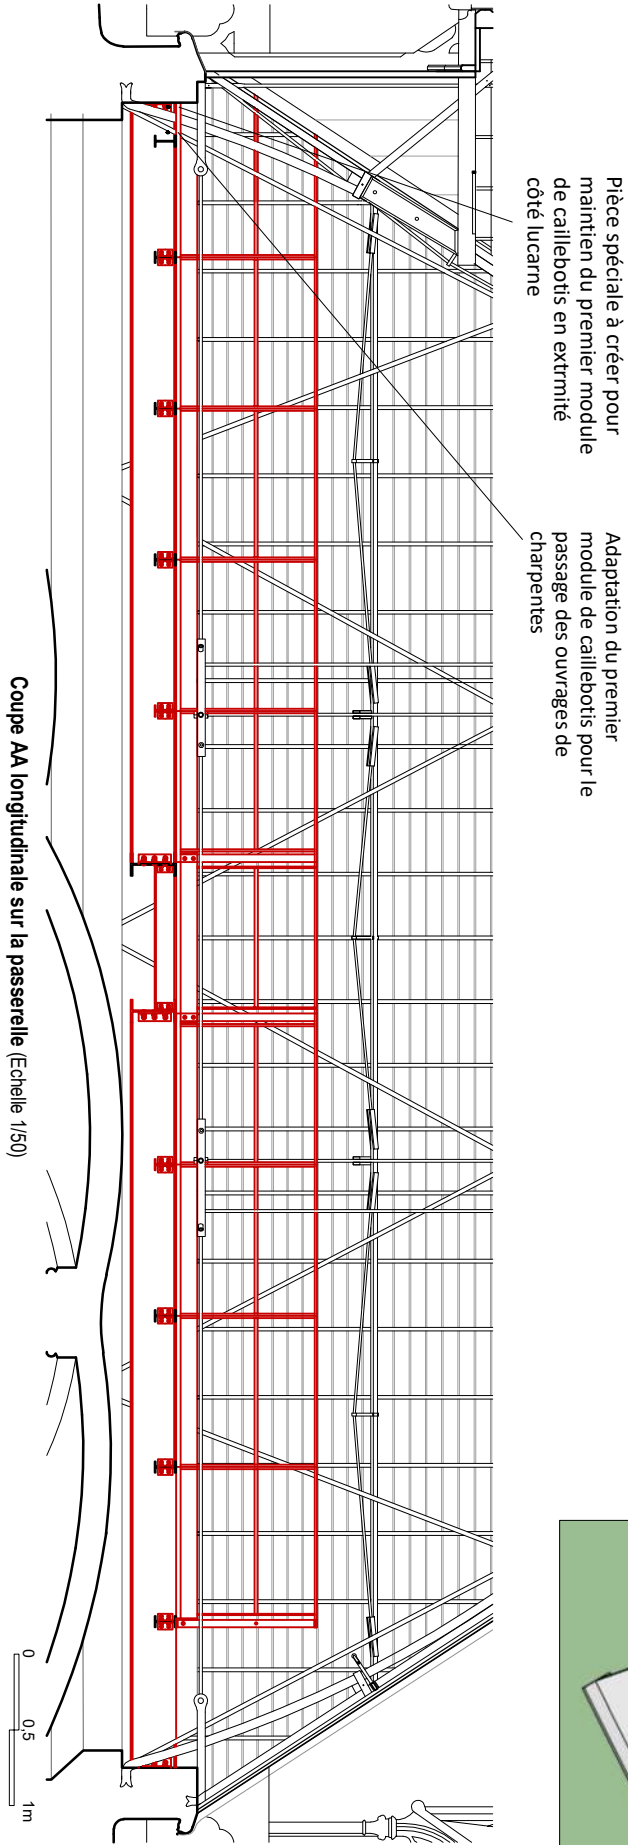
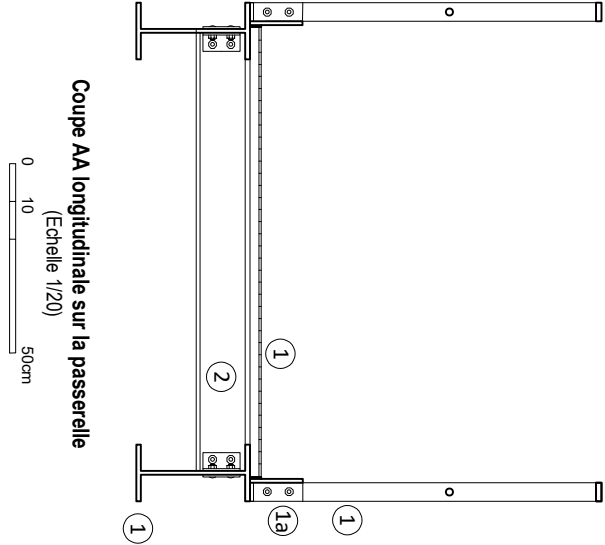
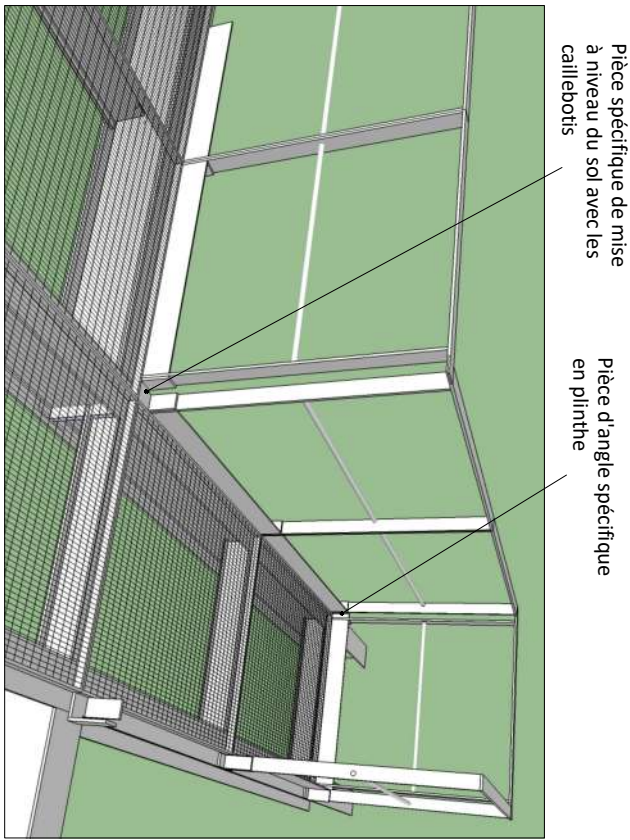
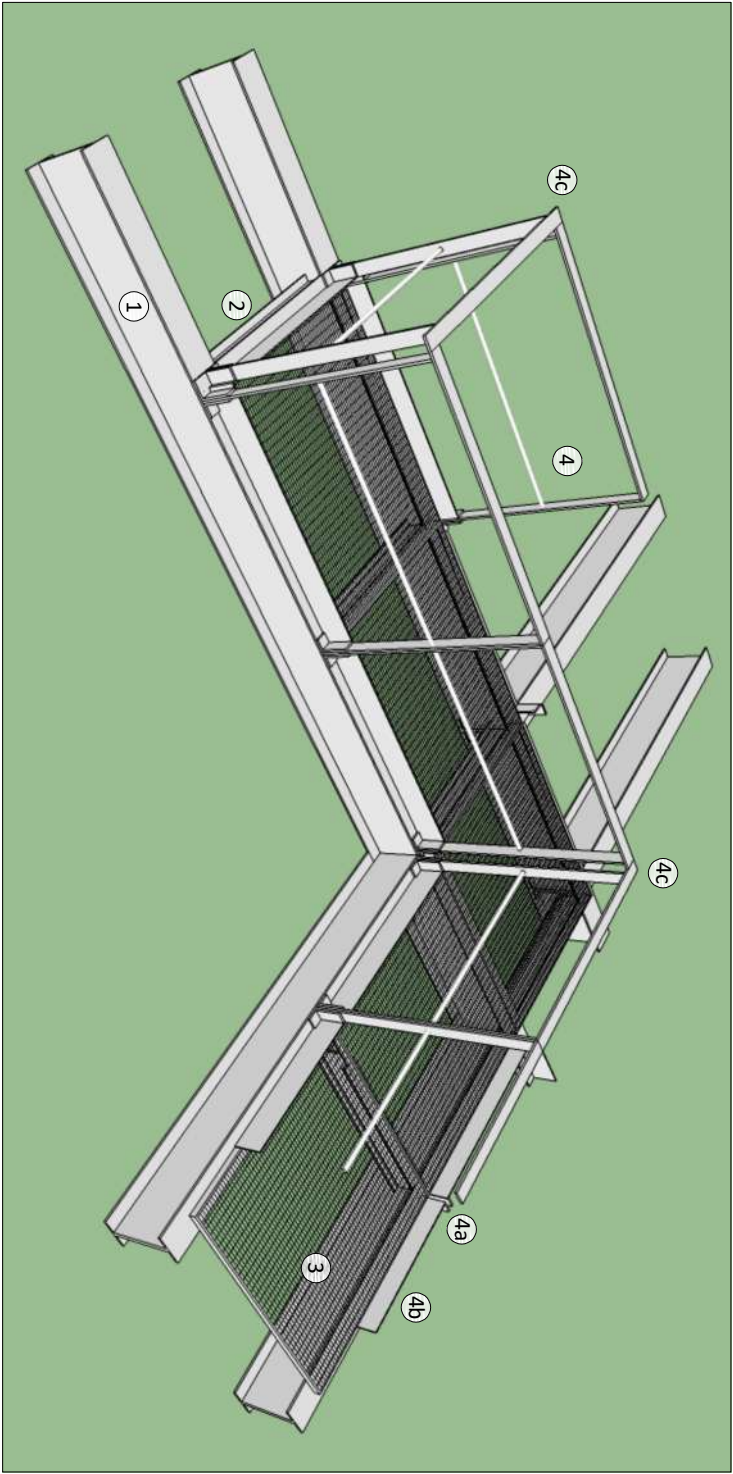
- 1 Poutres structurelles principales
- 2 Poutres secondaires, support de caillebotis
- 3 Caillebotis métalliques
- 4 Garde-corps
  - a. Platinas de maintien en pied des garde-corps, de hauteur identique aux plinthes - Platinas spécifiques en extrémité de passerelle et à la croisée
  - b. Plinthe formées de tôles pliées fixées par boulonnage sur platinas de maintien des garde-corps
  - c. Main courante assemblée à mi-métal au croisement

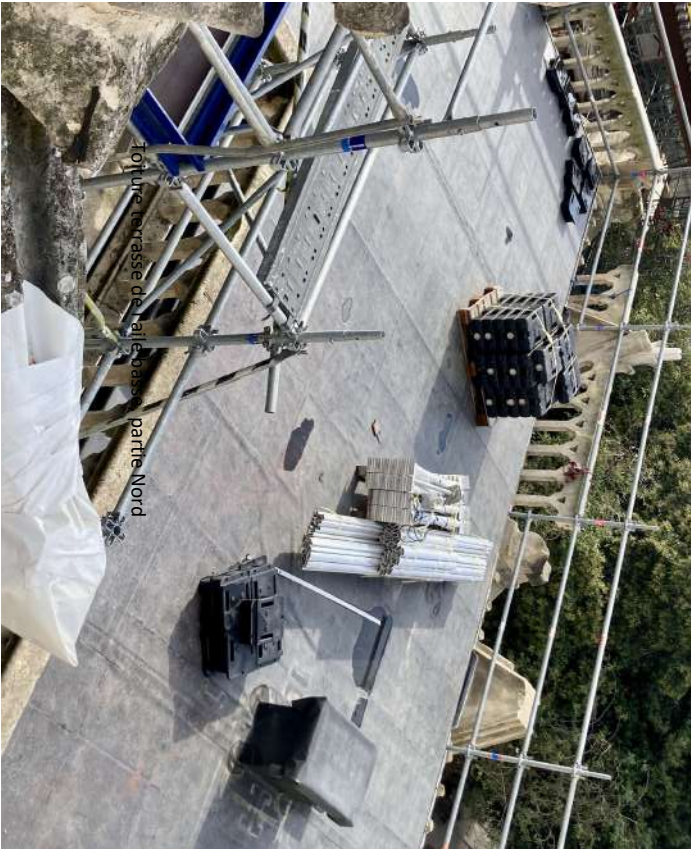
Surtoiture ajoutée pendant la phase 2 "Reconstruction suite à l'incendie du 15 avril 2029"

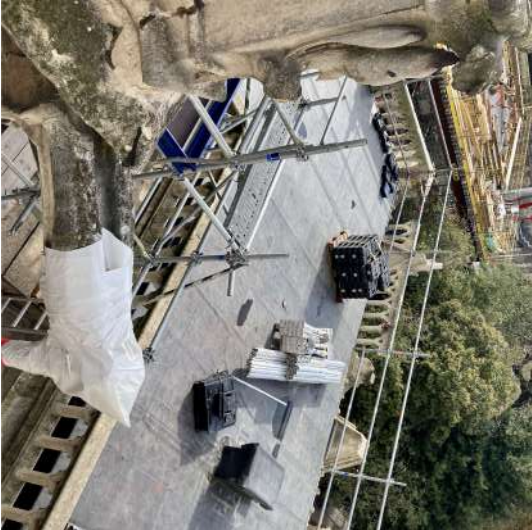
Toiture terrasse de l'aile basse, partie Sud

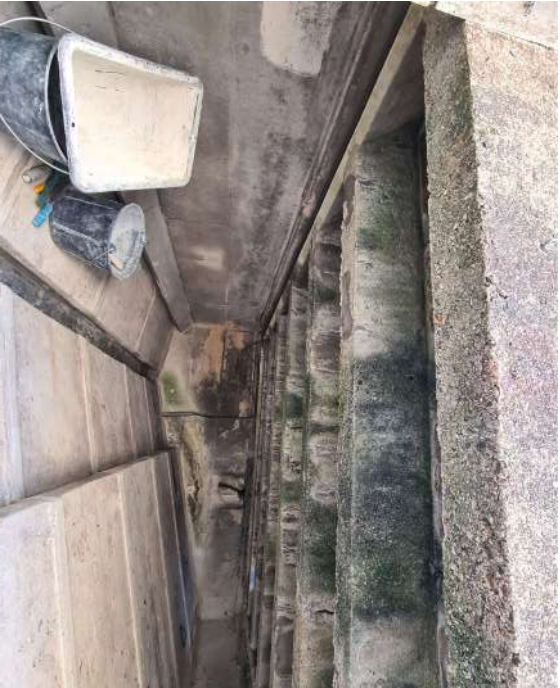
Terrasse rapportée au-dessus de l'extrémité Sud la galerie Ouest, détail des poutrelles béton en appui sur le glacis, vue de la toiture de la galerie Ouest sous la terrasse

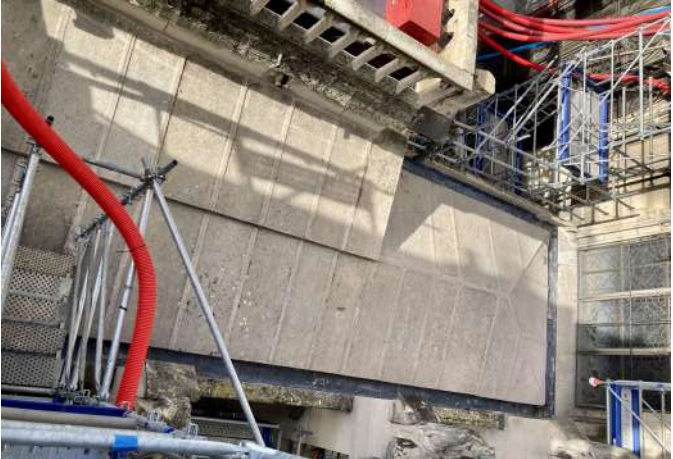
Couverture en pierre de la galerie Ouest

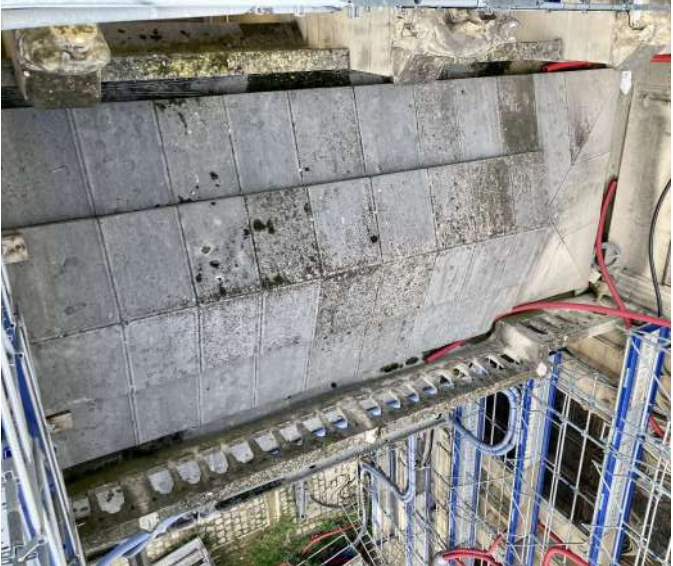
Couverture en pierre de la galerie Est
