# Rapport de mission de repérage des matériaux et produits contenant de l'amiante avant réalisation de travaux dans un immeuble bâti avec caractérisation des enrobés de voiries (amiante et/ou HAP)

**MAISON MERIDIEN SITE VERRIER  
MARSEILLE**

Démolition enrobé de voirie pour modification du parking

Le périmètre de repérage est le suivant :  
Ensemble de la voirie sur parking

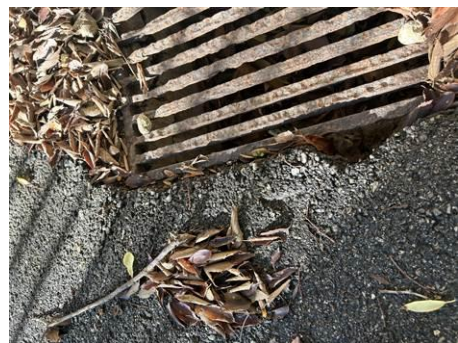
| IDENTIFICATION DU CAROTTAGE : P001 | | |

| IDENTIFICATION DU CAROTTAGE : P001 | | |
|---|---|---|
| | Date : 17/11/2025<br>Epaisseur totale : 5 | Epaisseur des couches :<br>P001 : 5 cm |
| P001<br>Enrobé bitumineux + liant | Oui<br>Amiante non détecté | Oui<br><50 mg/kg |

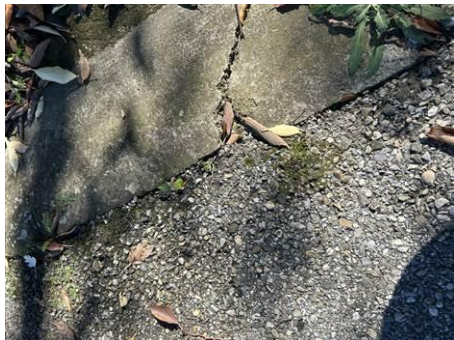
| IDENTIFICATION DU CAROTTAGE : P002 | | |

| IDENTIFICATION DU CAROTTAGE : P002 | | |
|---|---|---|
| | Date : 17/11/2025<br>Epaisseur totale : 5 | Epaisseur des couches :<br>P002 : 5 cm |
| P002<br>Enrobé bitumineux + liant | Oui<br>Amiante non détecté | Oui<br><50 mg/kg |

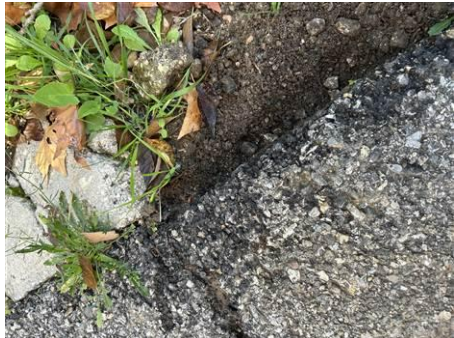
| IDENTIFICATION DU CAROTTAGE : P003 | | |

| IDENTIFICATION DU CAROTTAGE : P003 | | |
|---|---|---|
| | Date : 17/11/2025<br>Epaisseur totale : 5 | Epaisseur des couches :<br>P003 : 5 cm |
| P003<br>Enrobé bitumineux + liant | Oui<br>Amiante non détecté | Oui<br><50 mg/kg |

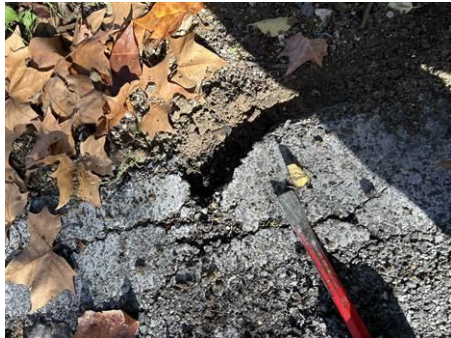
| IDENTIFICATION DU CAROTTAGE : P004 | | |

| IDENTIFICATION DU CAROTTAGE : P004 | | |
|---|---|---|
| | Date : 17/11/2025<br>Epaisseur totale : 5 | Epaisseur des couches :<br>P004 : 5 cm |
| P004<br>Enrobé bitumineux + liant | Oui<br>Amiante non détecté | Oui<br><50 mg/kg |

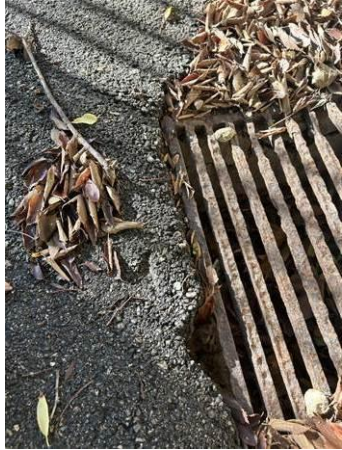
| N° de prélèvements | N° de composant *1<br>& Description opérateur | Localisation | Composant de la construction | Date du prélèvement | Résultat de l'analyse | Photo |
|---|---|---|---|---|---|---|
| P001 | <u>Identifiant:</u> ZPSO-001<br><u>Description:</u> Enrobé bitumineux des couches de voirie + liant | La Maison du Méridien - Extérieur voirie | 10 - Aménagements, voiries et réseaux divers - Voiries | 17/11/2025 | Absence d'amiante | |

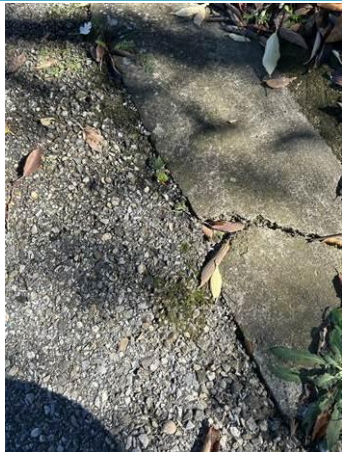
| N° de prélèvements | N° de composant *1<br>& Description opérateur | Localisation | Composant de la construction | Date du prélèvement | Résultat de l'analyse | Photo |
|---|---|---|---|---|---|---|
| P002 | <u>Identifiant:</u> ZPSO-001<br><u>Description:</u> Enrobé bitumineux des couches de voirie + liant | La Maison du Méridien - Extérieur voirie | 10 - Aménagements, voiries et réseaux divers - Voiries | 17/11/2025 | Absence d'amiante | |

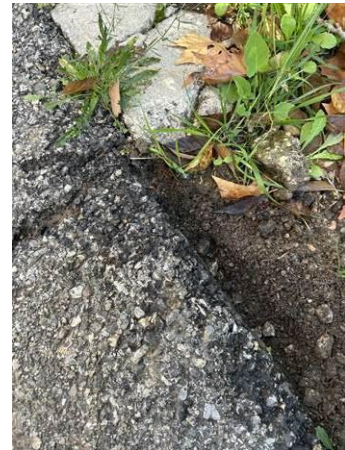
| N° de prélèvements | N° de composant *1 & Description opérateur | Localisation | Composant de la construction | Date du prélèvement | Résultat de l'analyse | Photo |
|---|---|---|---|---|---|---|
| P003 | <u>Identifiant:</u> ZPSO-001<br><u>Description:</u> Enrobé bitumineux des couches de voirie + liant | La Maison du Méridien - Extérieur voirie | 10 - Aménagements, voiries et réseaux divers - Voiries | 17/11/2025 | Absence d'amiante | |

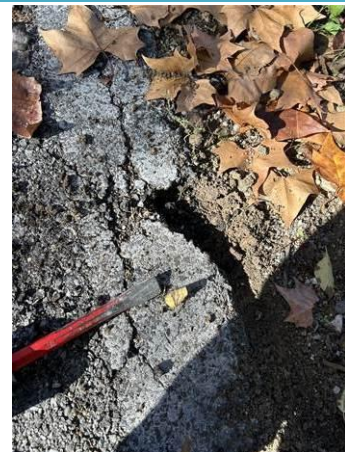
| N° de prélèvements | N° de composant *1 & Description opérateur | Localisation | Composant de la construction | Date du prélèvement | Résultat de l'analyse | Photo |
|---|---|---|---|---|---|---|
| P004 | <u>Identifiant:</u> ZPSO-001<br><u>Description:</u> Enrobé bitumineux des couches de voirie + liant | La Maison du Méridien - Extérieur voirie | 10 - Aménagements, voiries et réseaux divers - Voiries | 17/11/2025 | Absence d'amiante | |

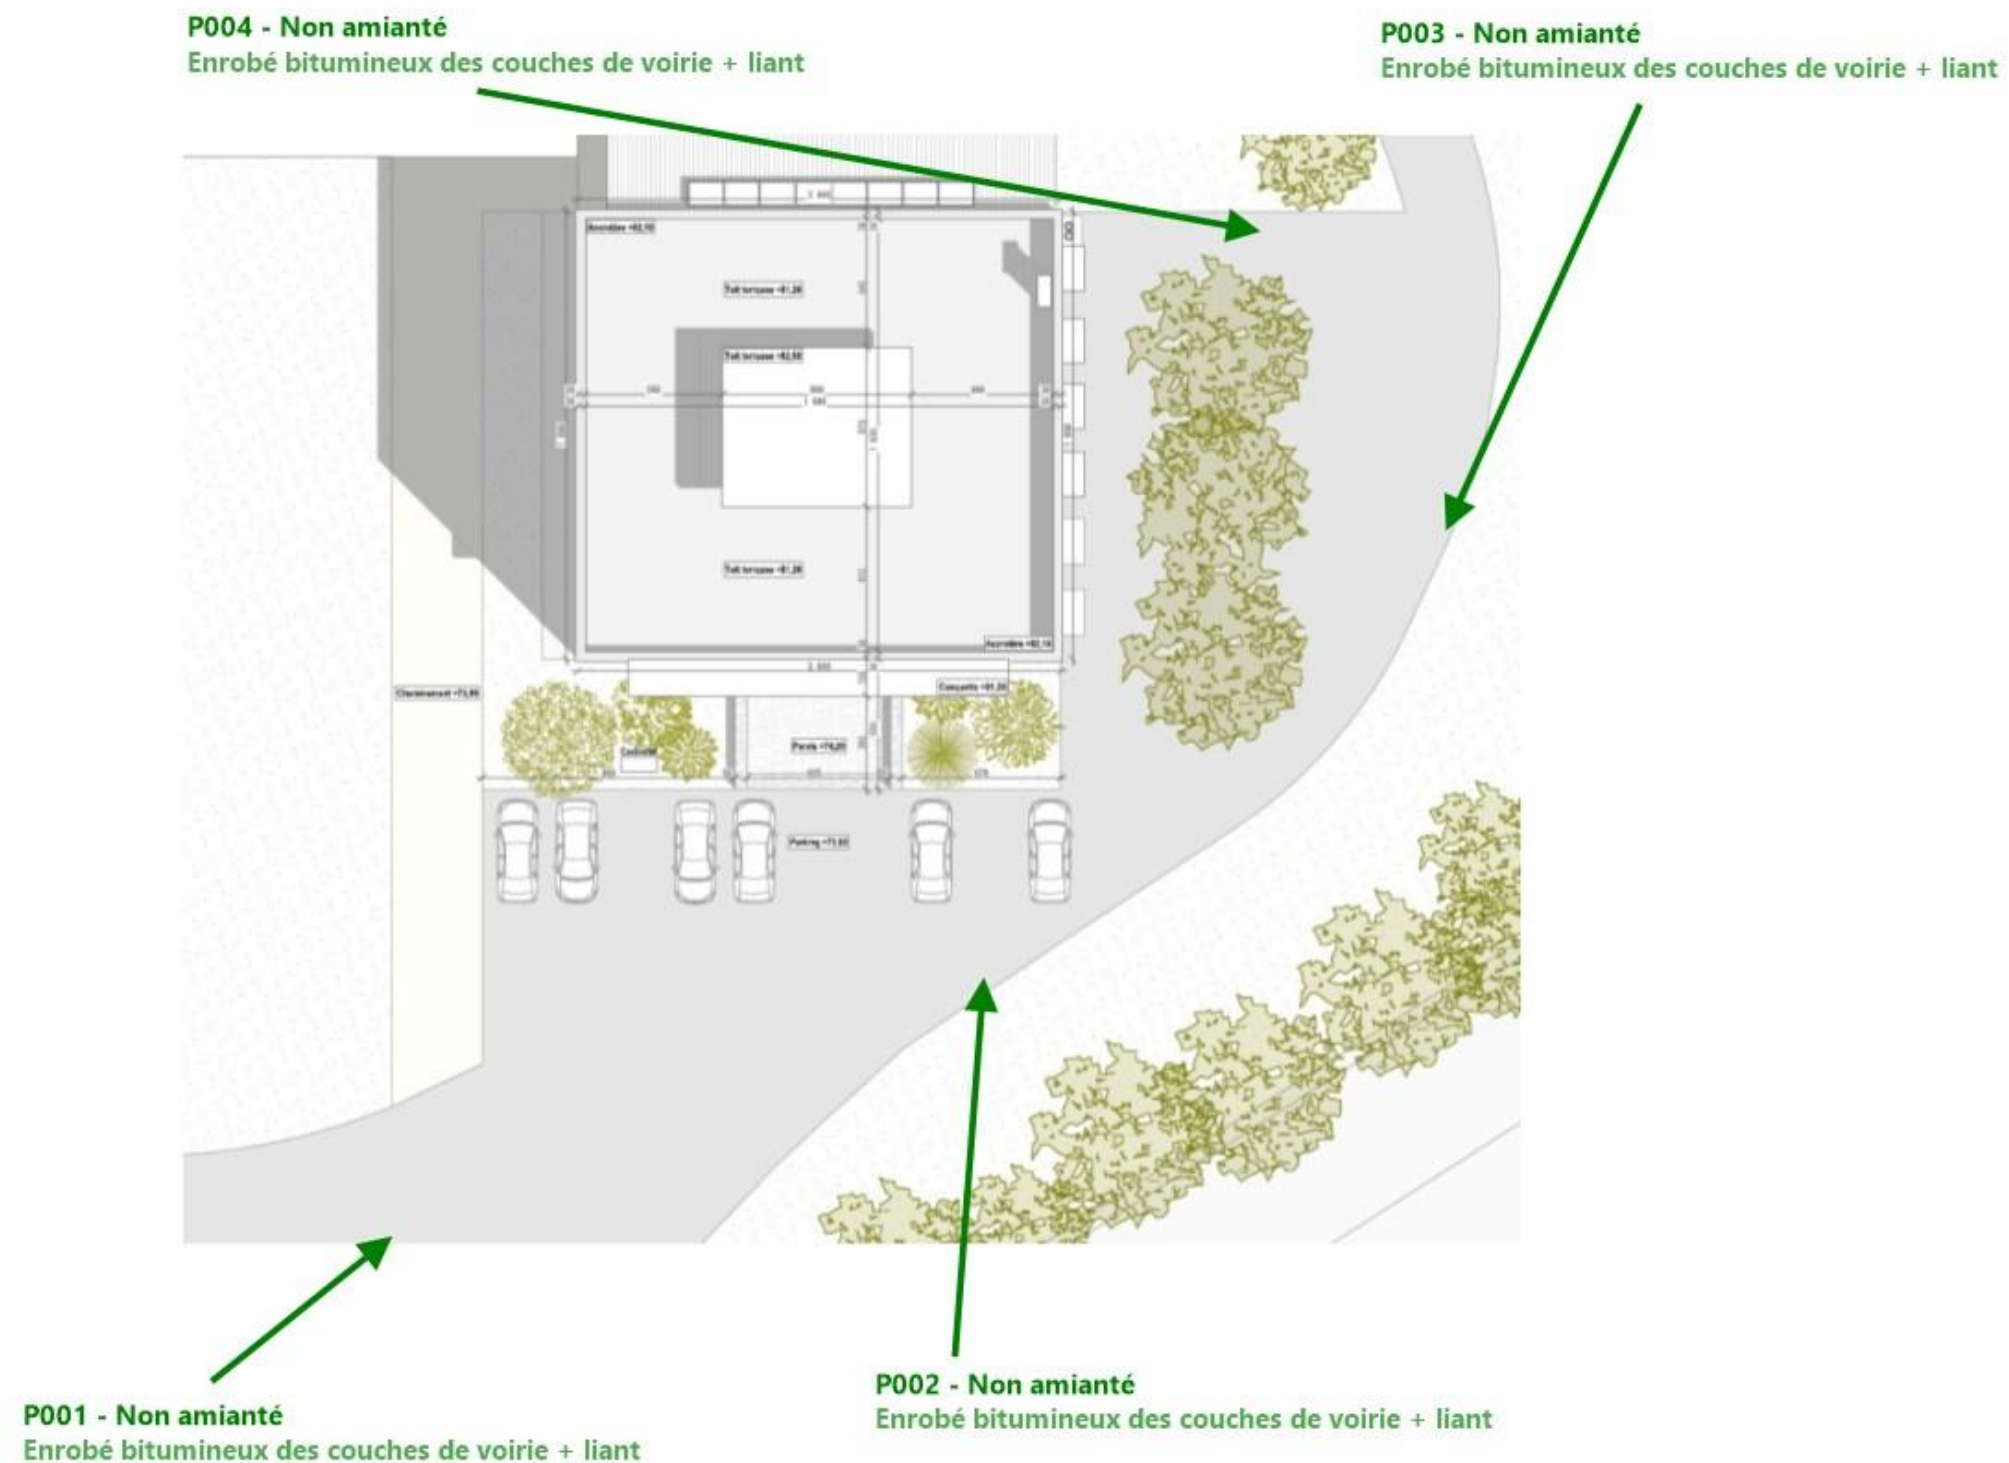
Nom du plan :  
Plan du site - repérage

**Planche de repérage technique**
