Grotte du Sorcier

Saint Cirq, Les Eyzies, Dordogne

**Grotte du Sorcier – Code site 221541**

# ETAT ACTUEL – CONSTATS D’ETAT

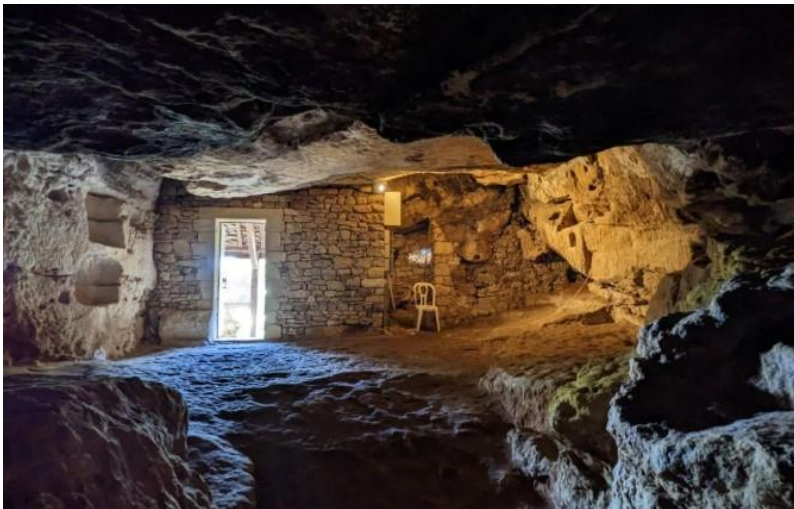
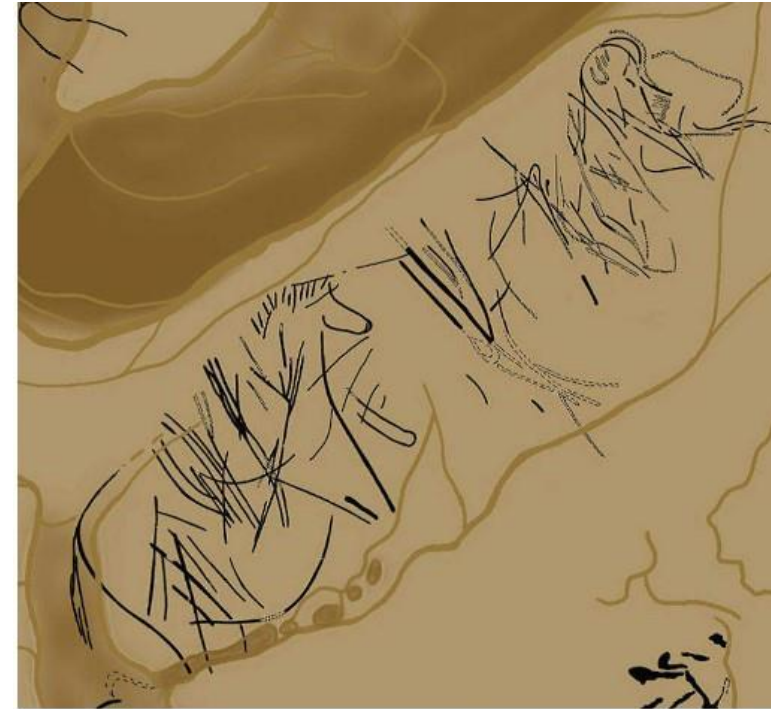
### Relevés des panneaux VII et VIII avec un nouveau cheval

Secteur III. Dimensions du cheval : environ 40 cm de long.

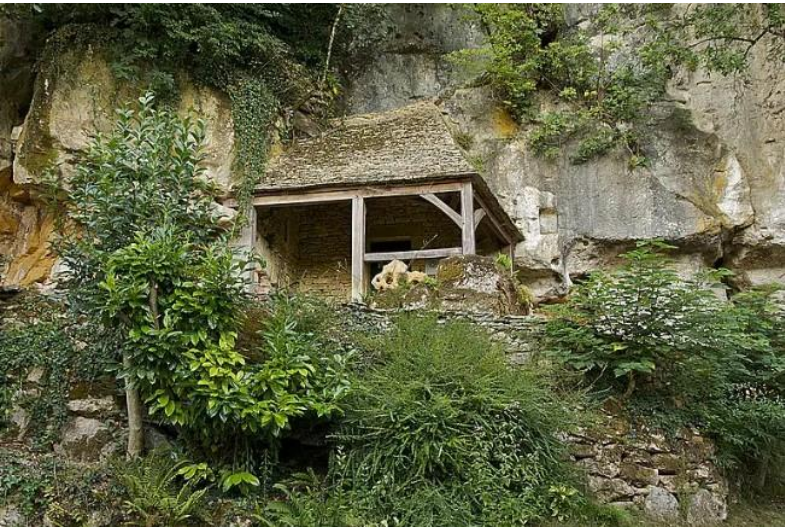
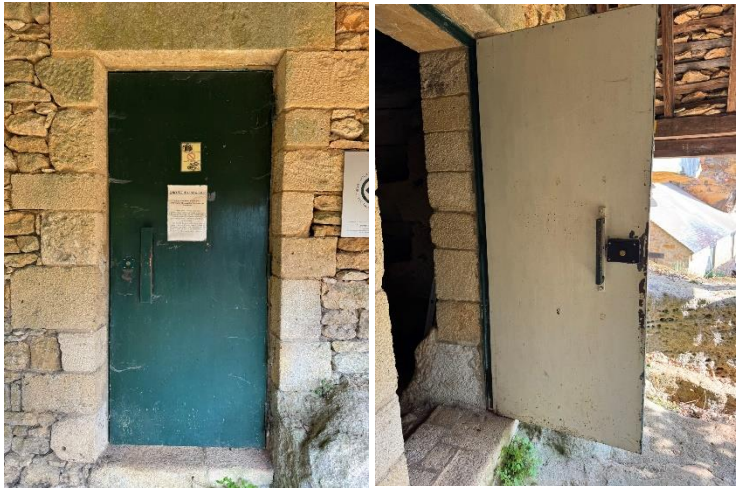
1- L'entrée de la grotte et la grotte

| Charpente bois et couverture en lauzes | Mauvais | Toiture à reprendre - enjeu de sécurité | 65 000,00 | P1 | |
| Toiture dégradée- danger | | | | | |
| Porte d'entrée grotte - serrure changée | Moyen | A repeindre aux 2 faces | | P1 | |

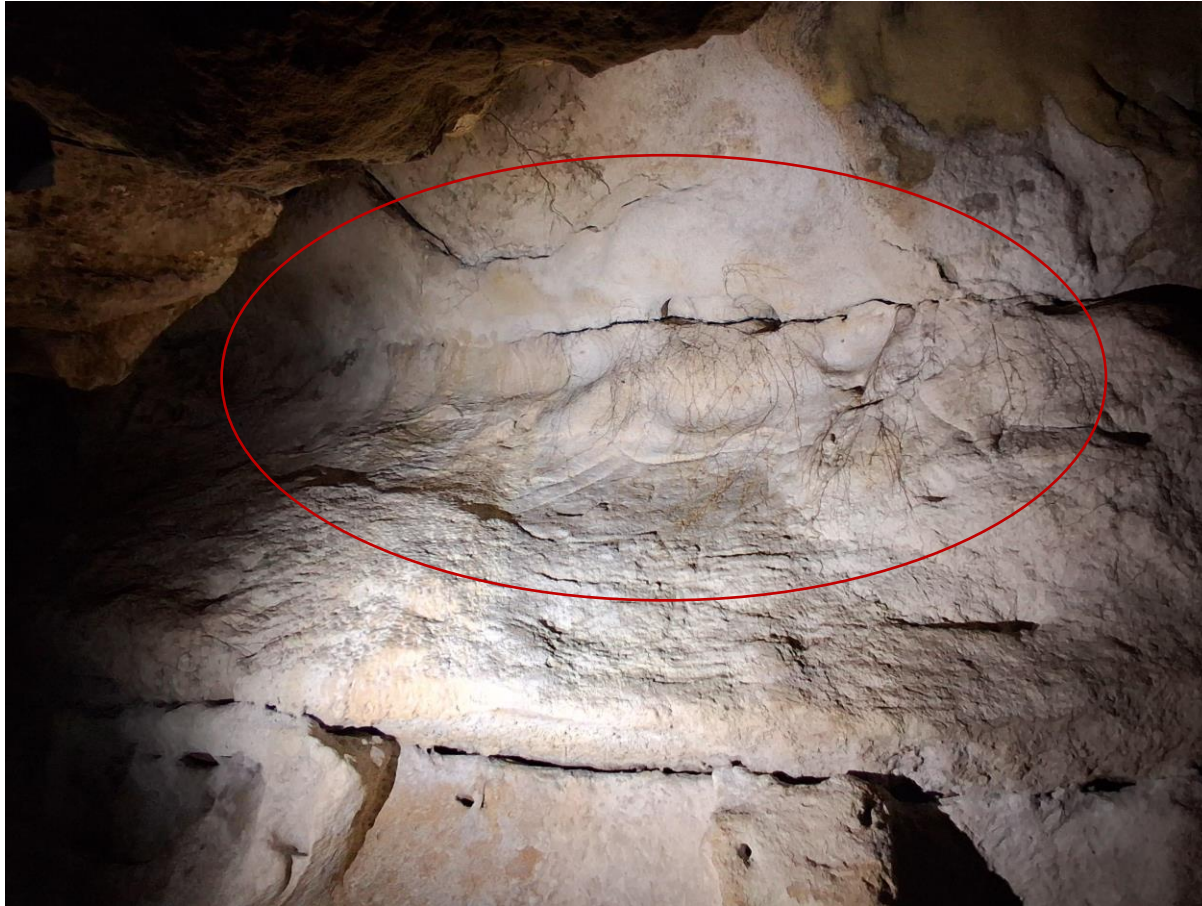
## Intérieur de la grotte

La végétalisation de la falaise en amont de la grotte entraîne la pénétration de racines à l'intérieur de la cavité (observation de racines d'1 à 2 cm de diamètres), couvrant directement les gravures. **enjeu majeur de conservation des décors gravés à court terme**

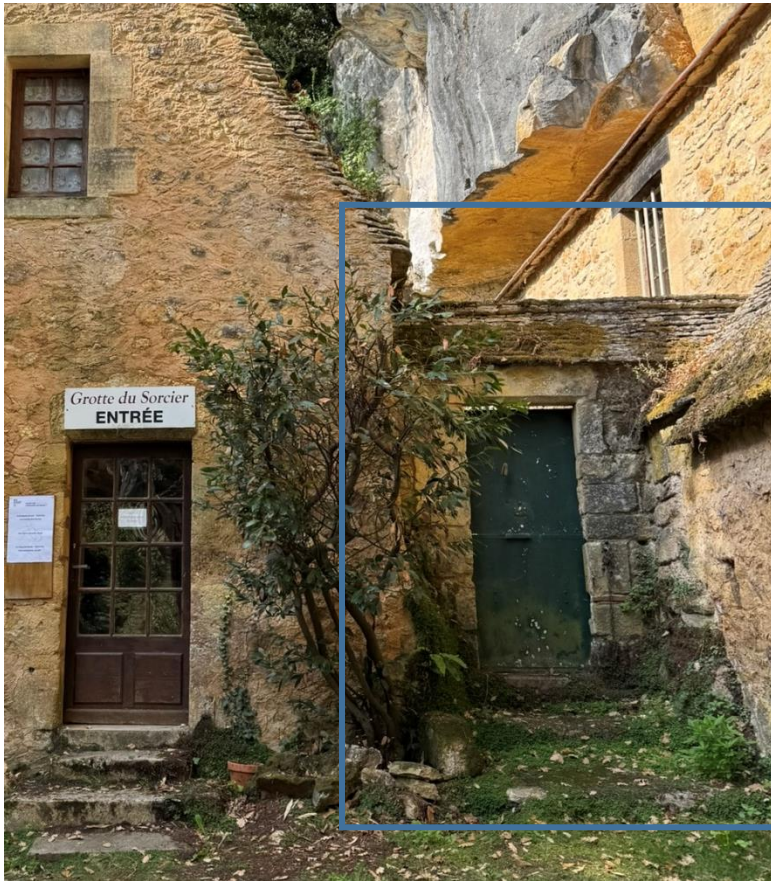
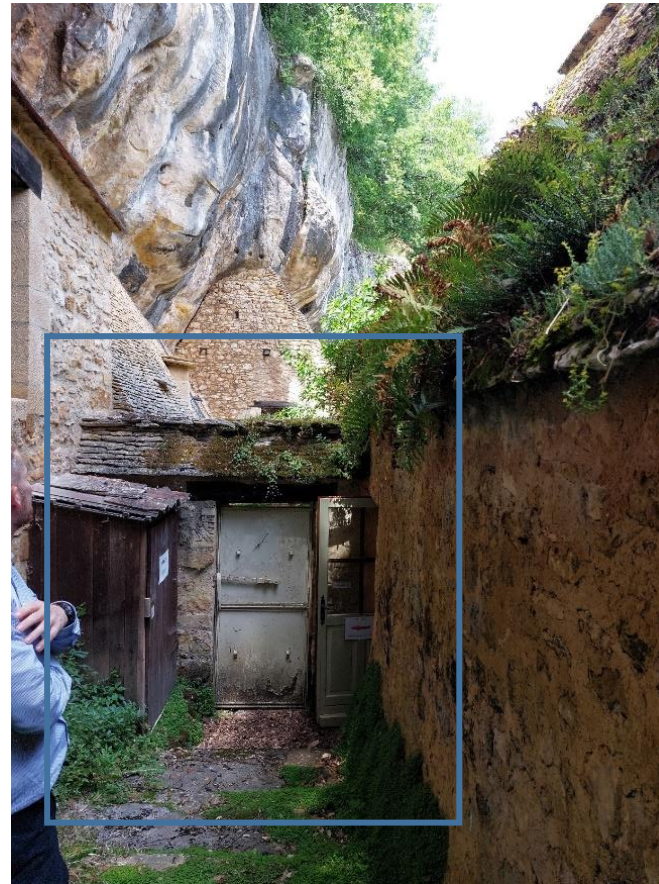
## 2- L'accès et le chemin d'accès à la grotte

Passage à restaurer ( maçonnerie, toiture, porte, emmarchement ..) , avant passage par le bâtiment D accueil : porte en façade arrière

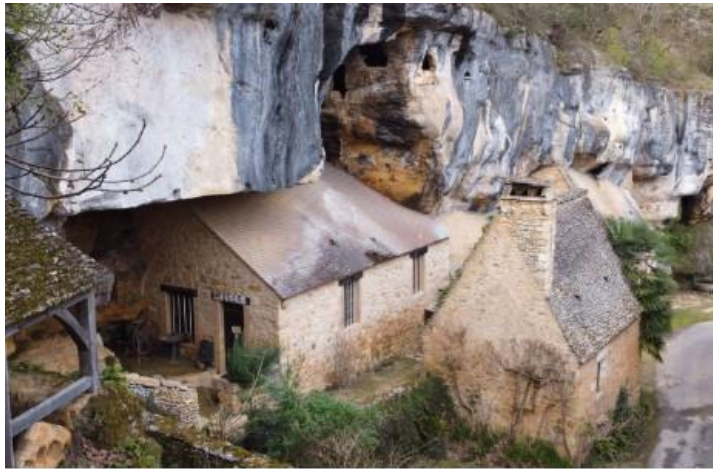
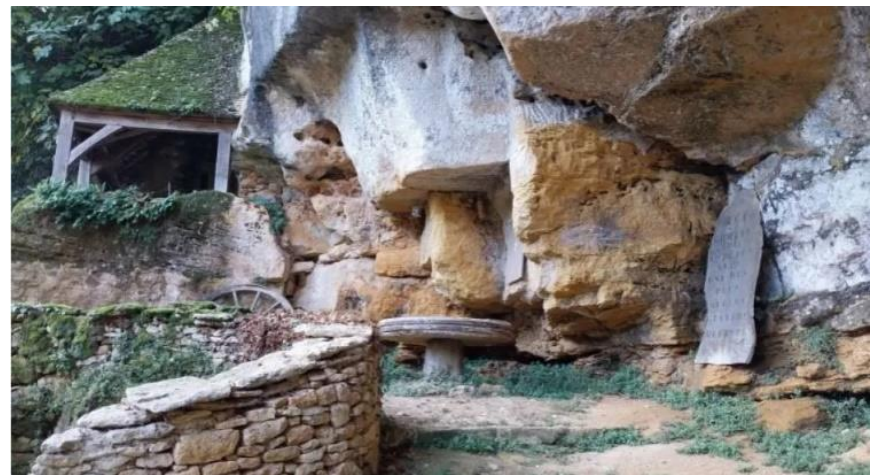
| Murets en pierres présentant des hauteurs de chute- danger | Enjeu de sécurité | Mise en place de dispositifs de sécurité | | | | |
| Végétalisation importante | | Dévégétaliser | | | | |
| Sols dégradés | | A requalifier - voir fil de l'eau | | | | |

| | | Vérification de la solidité des murs en pierres sèches/ reprise en recherche | | | | |

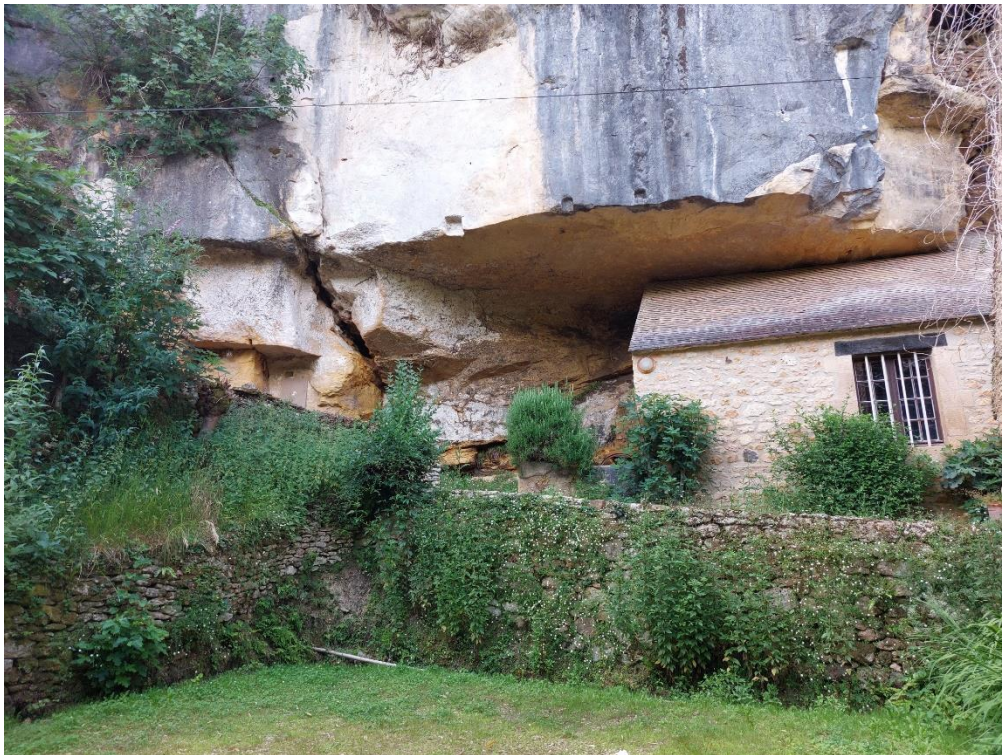
Murs à dévégétaliser, conforter + aménagement de dispositifs de sécurité pour les personnes ( hauteur de chute )

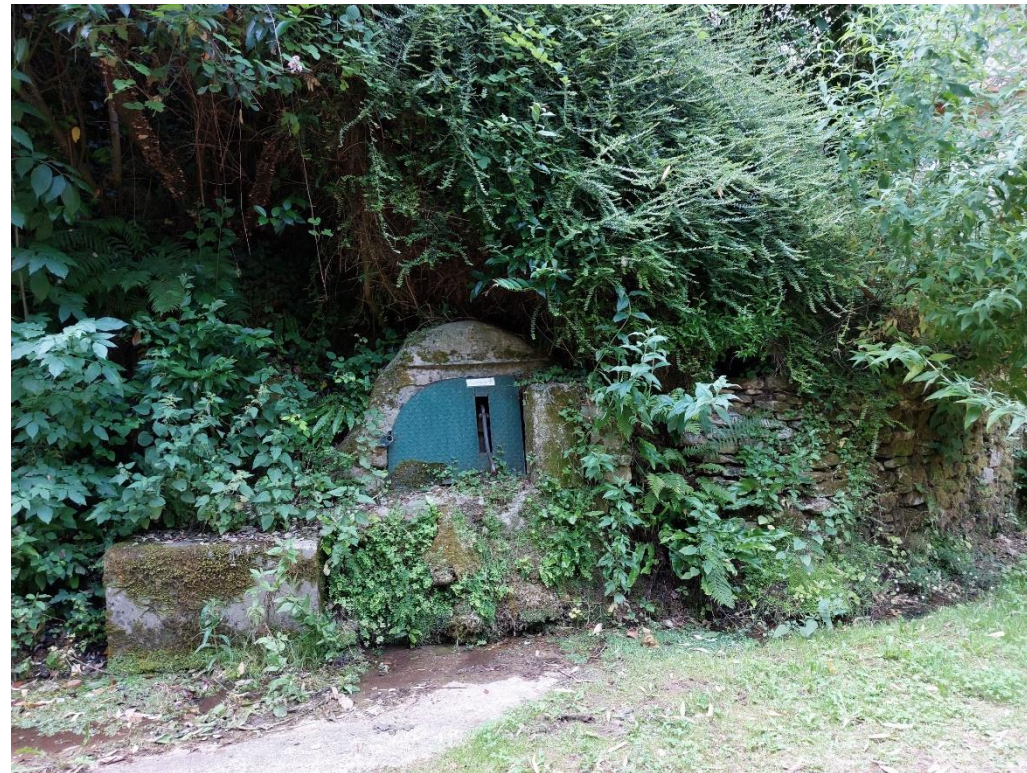
Résurgence eau

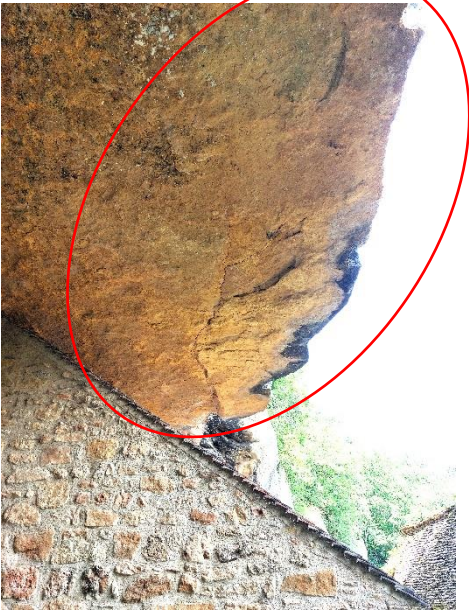
### 3- Les falaises

Ligne de fracture : diagnostic géotechnique à réaliser

| Délitement de la falaise | enjeu de sécurité | Suivi régulier et purge des parties instables / purge fine | | 21 000,00 | P1 | |

| | | Diagnostic géotechnique à réaliser pour certaines zones | | | P1 | |

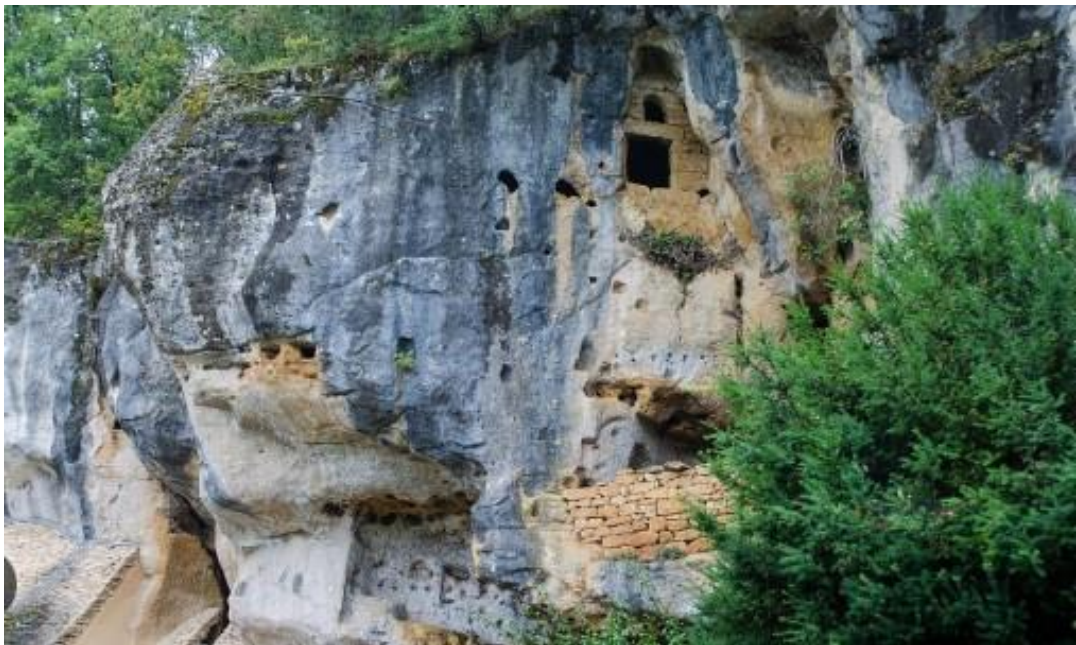
# 4 - l'habitat troglodytique

Cavité qui a servi d'habitat troglodytique au Moyen-Âge et aménagé avec des espaces creux .

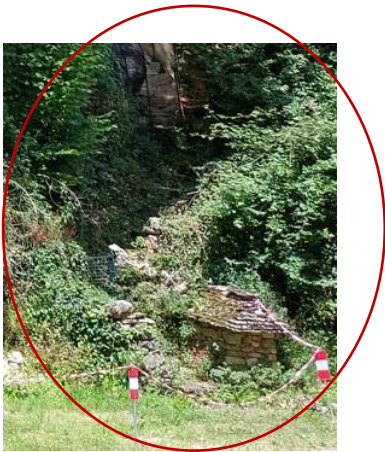
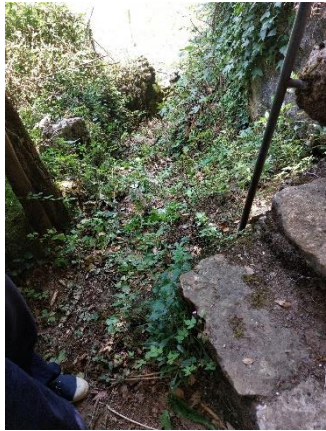
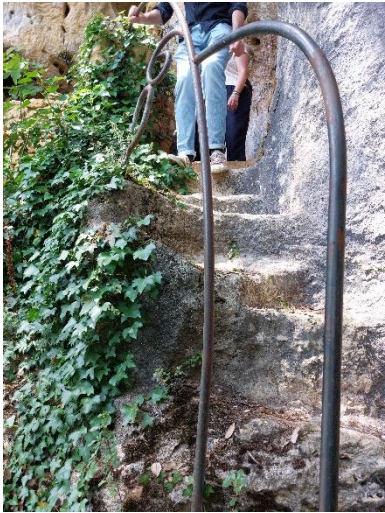
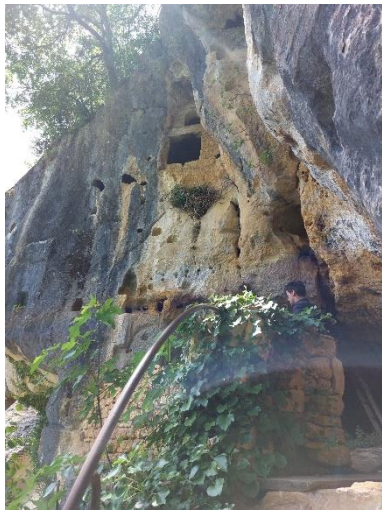
Etat actuel

| Murs / garde corps /escaliers | Mauvais | | | | P1 | |

| 1er niveau | | | | | | |
|---|---|---|--|--|---|--|
| Echelle dégradée -danger | | Réfection de l'échelle d'accès au 2ème niveau (salle), mise en place de dispositifs de sécurité ? | | | P1 | |

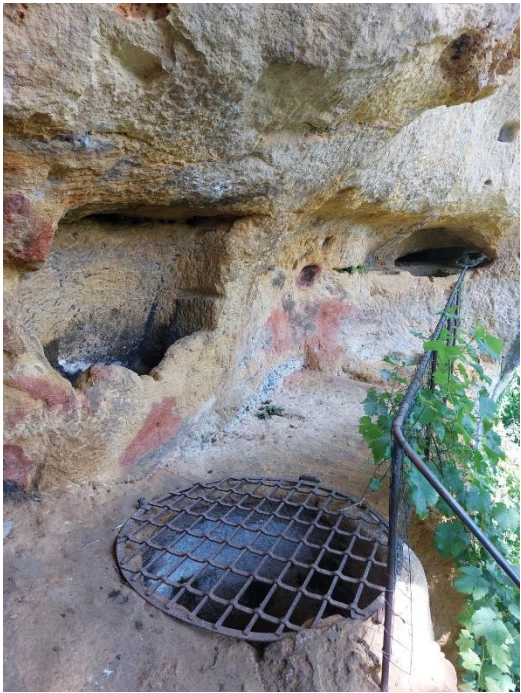
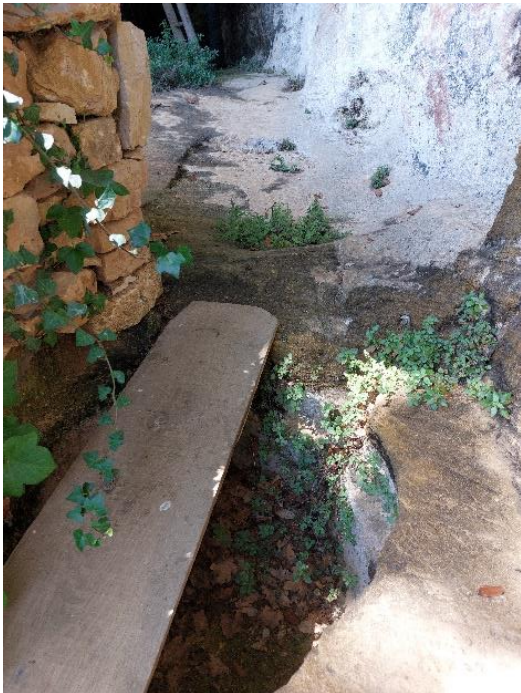
Etat actuel

Absence de grille

| Murs / garde corps /escaliers | Mauvais | | | | P1 | |
|---|---|---|--|--|---|--|
| | | Mise en œuvre d'un portillon au bas de l'accès | | | | |

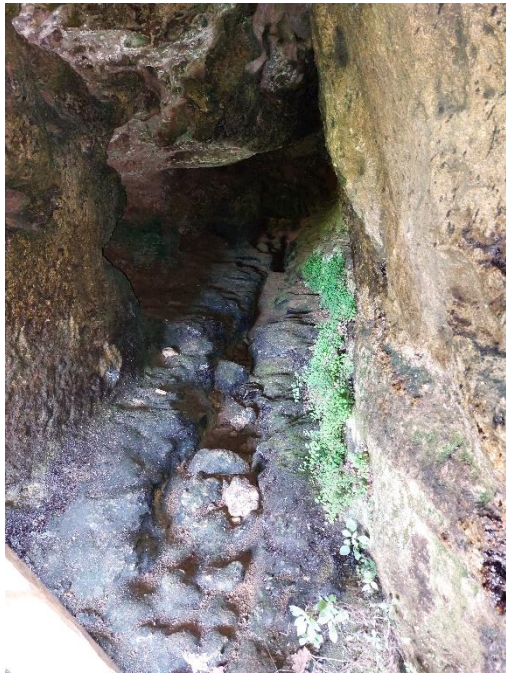
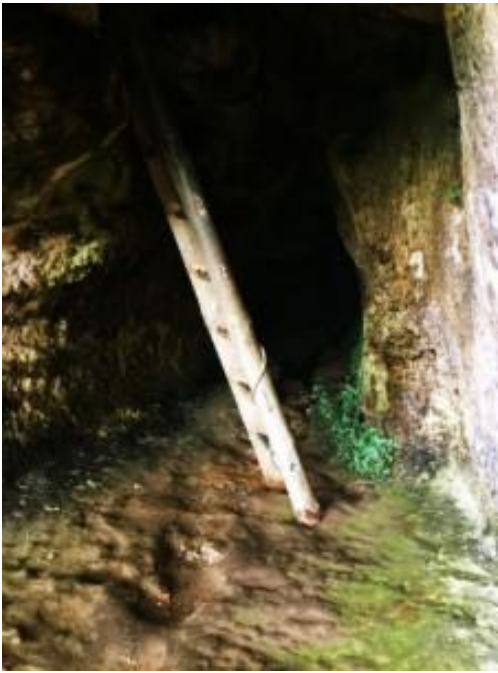
Echelle d'accès à la salle

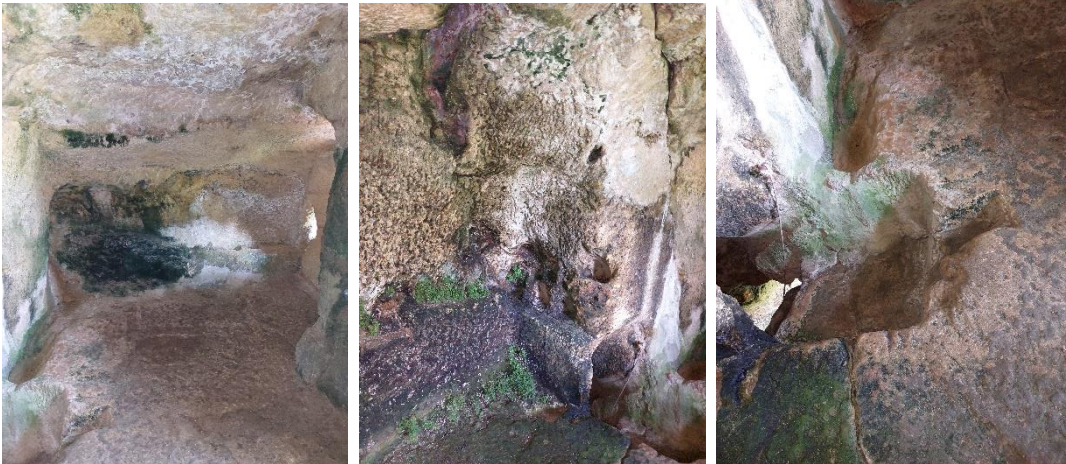
Etat actuel

Intérieur de la salle ( 2<sup>ème</sup> niveau)

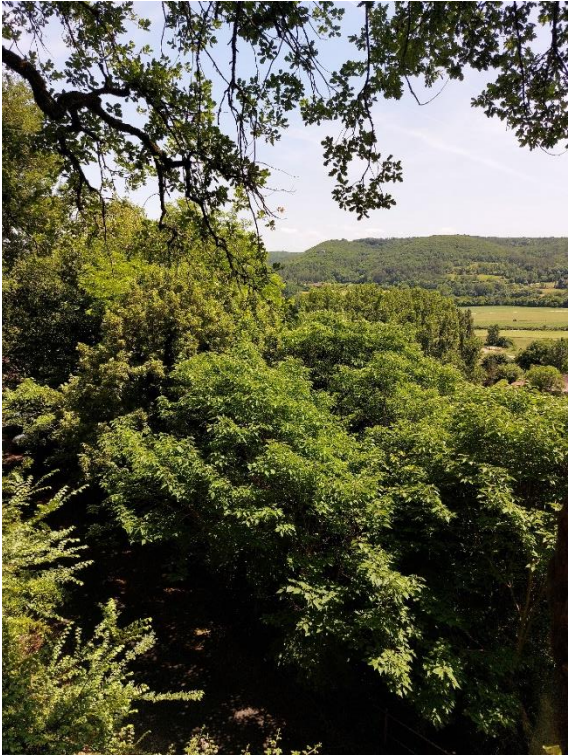
Vue sur la vallée, depuis la baie

| Développement de mousse sur la pierre | Mauvais | Traitement à réaliser | | | | |
| Vue sur la vallée obstruée par la végétation | | Restauration de la vue sur la vallée - Eclaircissement des boisements et sous bois | | | | |

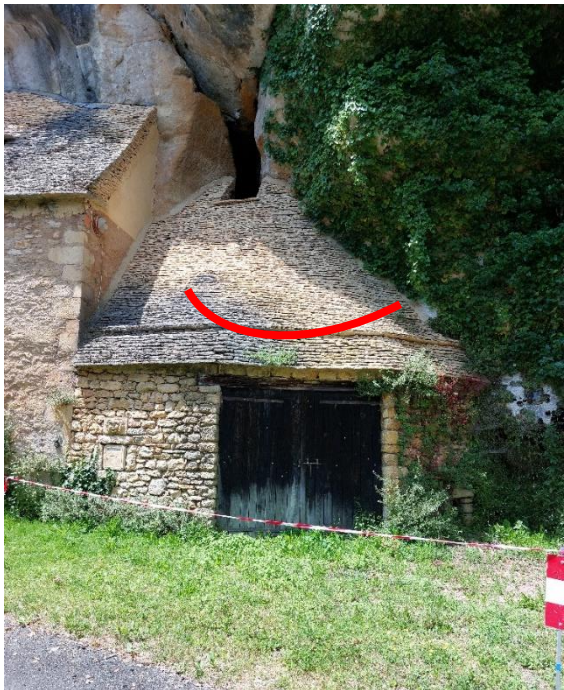
5- Bâtiment A ( Ancien garage )

| INTERIEUR | | L'intérieur ne peut être investigué : <b>risque d'effondrement de la toiture</b> | | | |

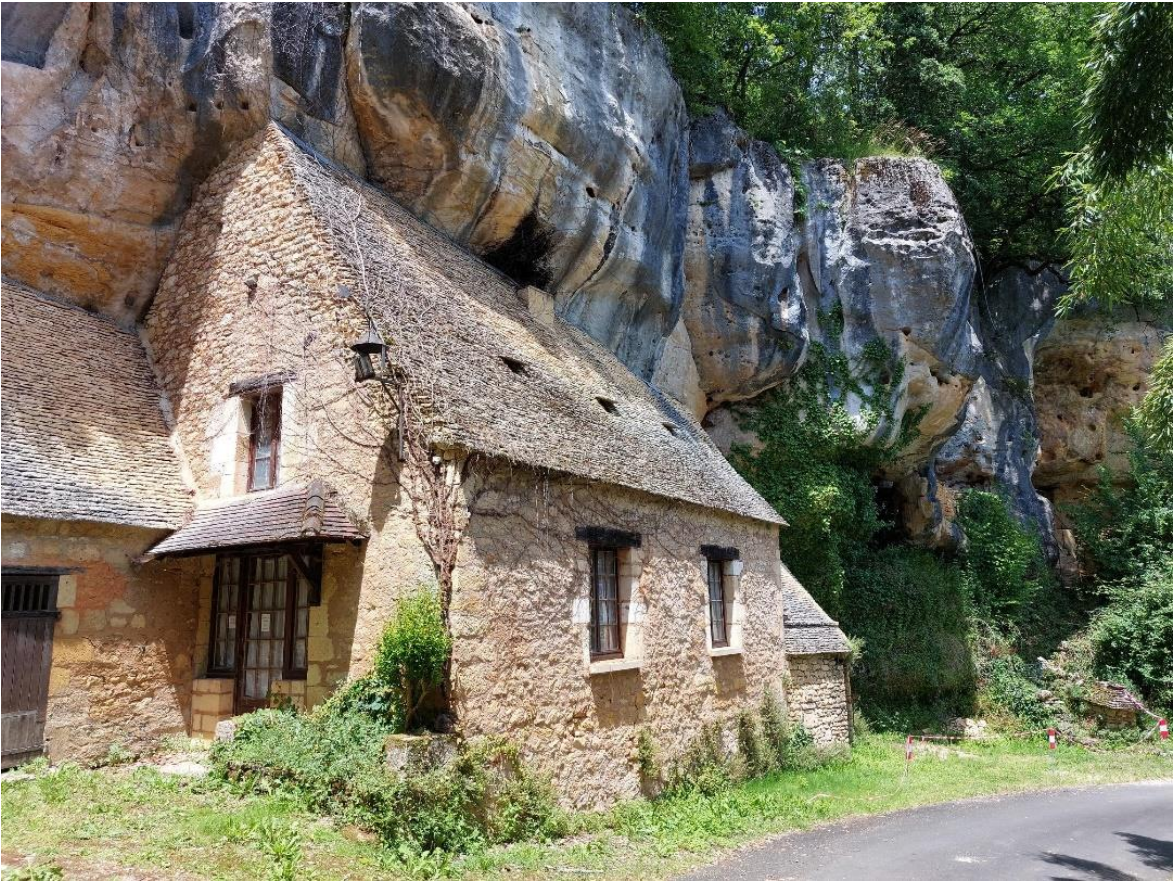
6- Bâtiment B (ancien logement du gardien)

| Auvent porte d'entrée : disposition moderne - charpente bois avec couverture en tuiles plates - :tuiles cassées sur versant et arêtier , solin maçonné fissuré | Mauvais | Restaurer éléments dégradés | | | | |

| Solin plomb faitage /falaise dégradé ( partie manquante) | | Verification des solins de la souche de cheminée et des rives latérales maçonnées | | | P1 | |

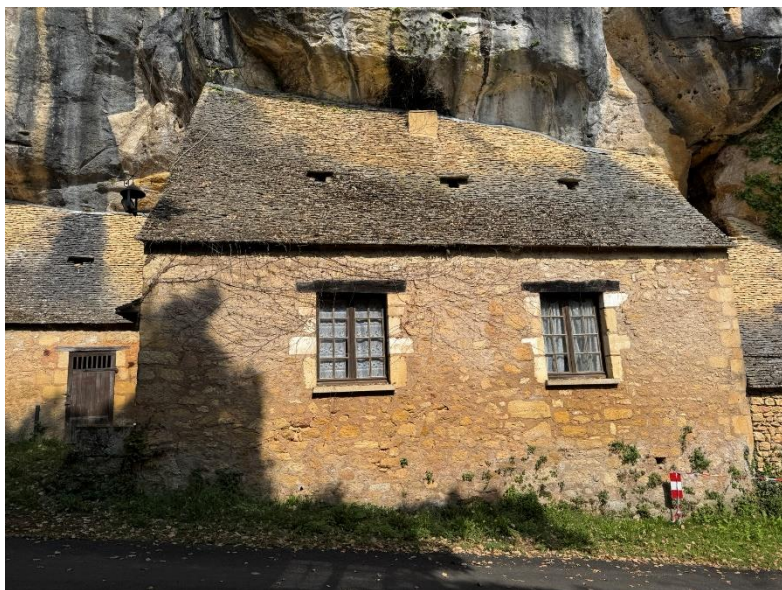
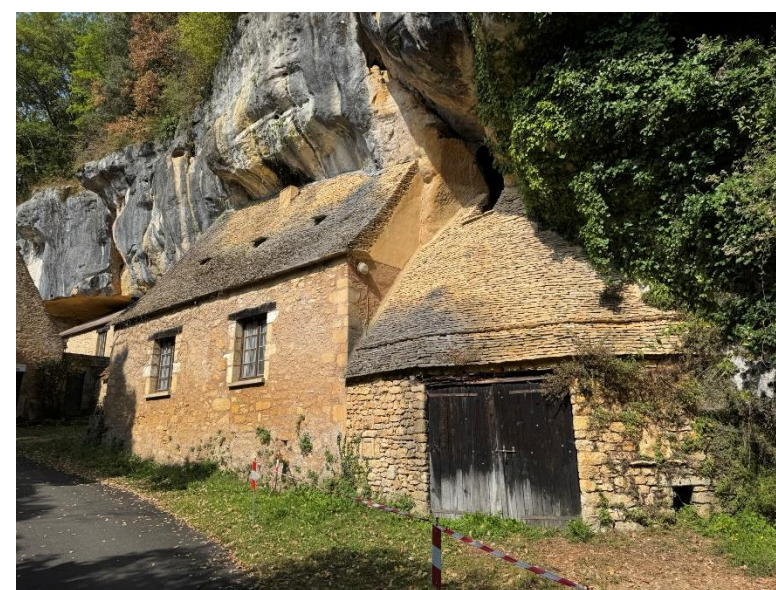
| Murs/façades en moellons de pierres- enduit usé | Moyen | Rejointement en soubassement au minimum | | | | |
| Soubassements lessivés ( rejaillissement EP) | | Enlèvement de la végétation sur les façades et sur la toiture | | | | |

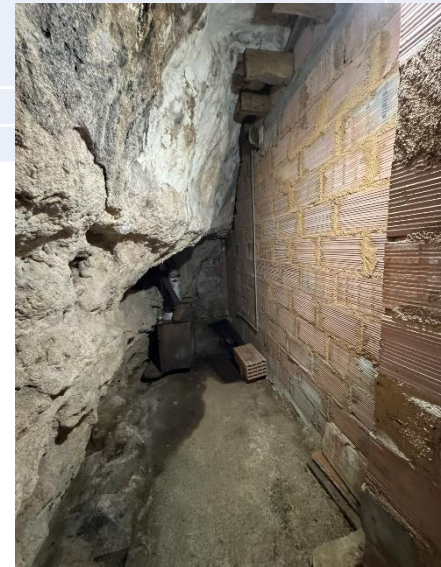
RDC Aménagements modernes

| Traces d'humidité en parois ( soubassements et sols du RDC | | a minima : evacuation des encombrants et aération | | | P1 | |
| Lames de parquet dégradées | | | | | | |
| Parois : revêtement étanche ( enduit ciment )dans certaines pièces ( aménagements modernes) | | | | | | |
| Plafond : bois avec de nombreuses auréoles | Mauvais | | | | | |

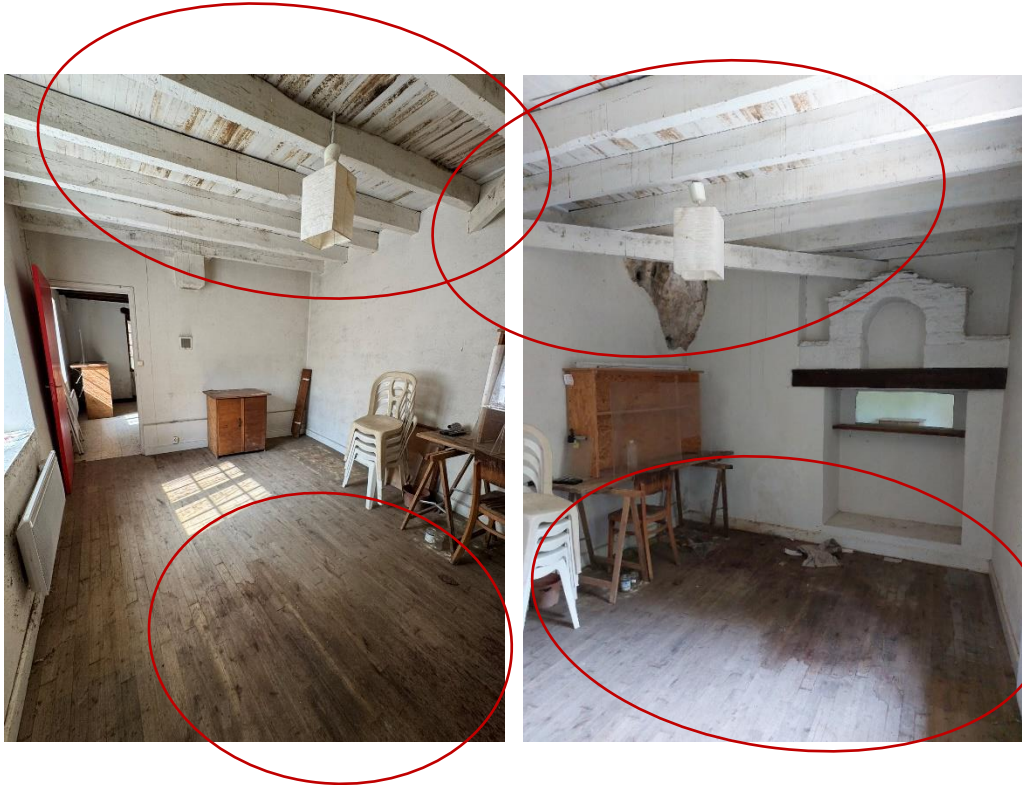
RDC

| Isolation horizontale dégradée , équipements techniques, flaques d'eau isolation ... | Mauvais | Enlèvement des tous les éléments dégradés et équipements obsolètes pour investigations toiture et planchers | | | P1 | |

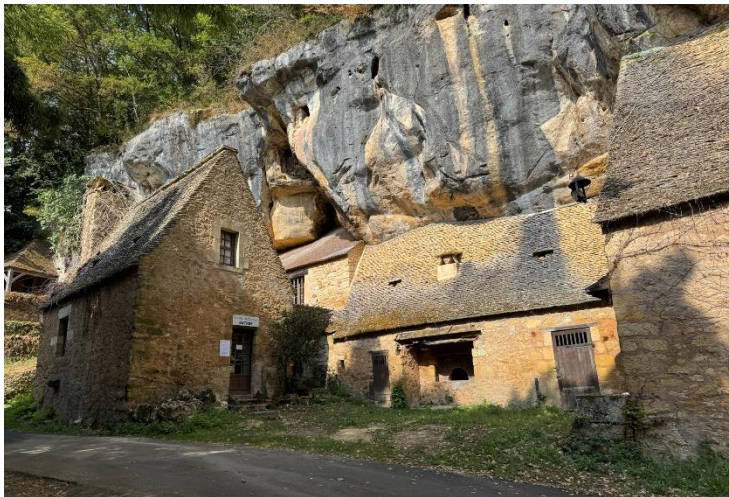
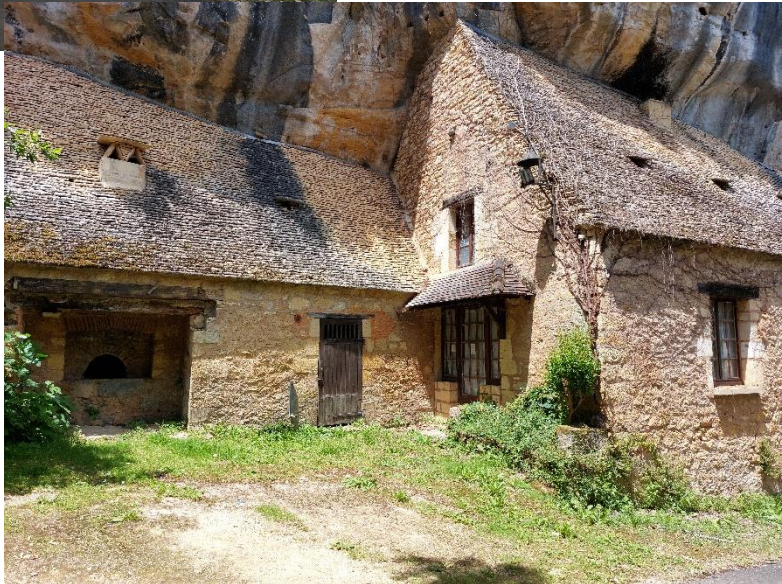
# 7 - Bâtiment C (four et dépendances) Lieu de stockage et sanitaires publics

| Four à pain avec voûte en briques ,délitements et chutes de morceaux de briques | Moyen | A restaurer | | | | |
| Auvent de protection en applique sur la façade tombé- arrachement visible en façade | Mauvais | A restituer ou restauration des parements au droit de l'arrachement | | | | |

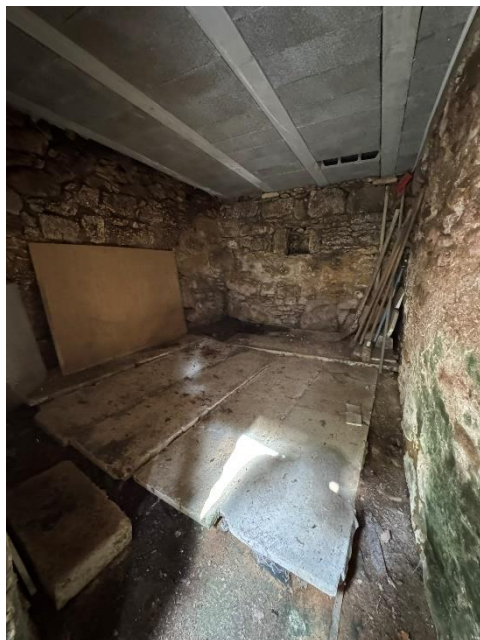
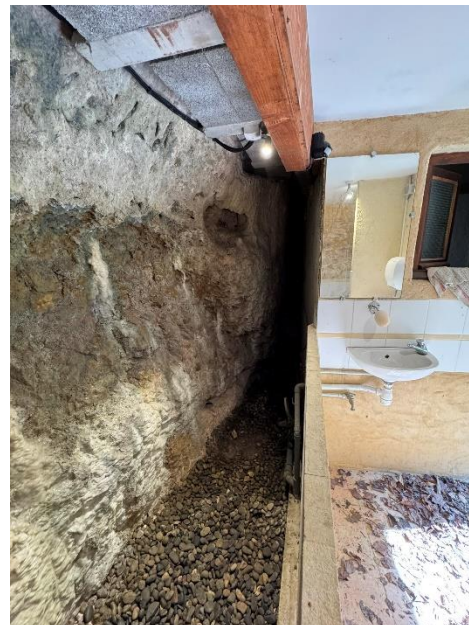
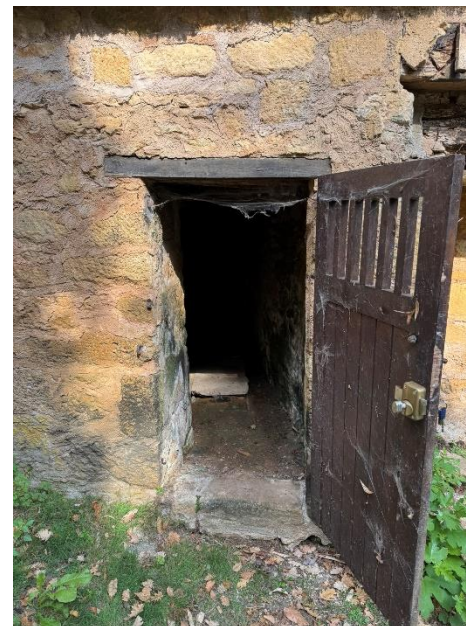
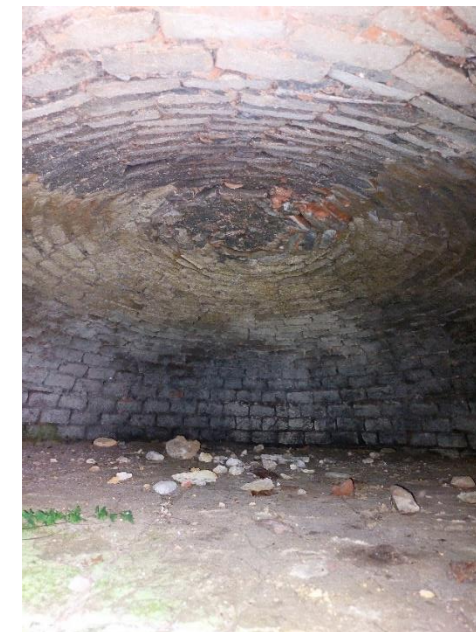
| Local Ouest | | | | | |

| Parois : maçonneries de moellons | | | | | |
| Humidité, salpêtre | | Nettoyage de parements et rejointoiement en recherche | | | |

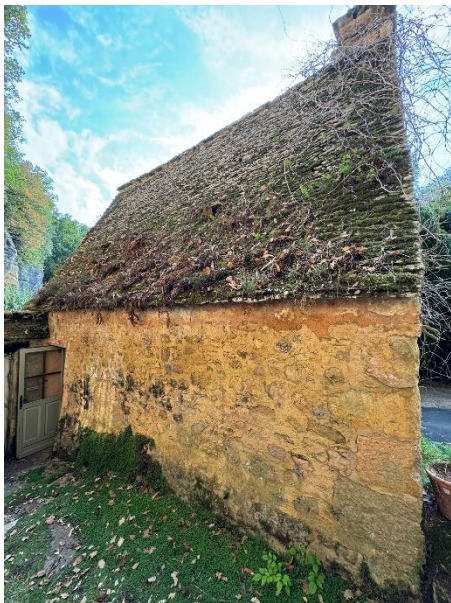
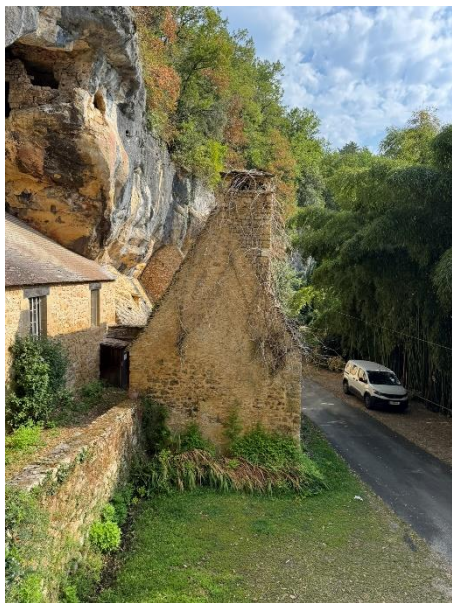
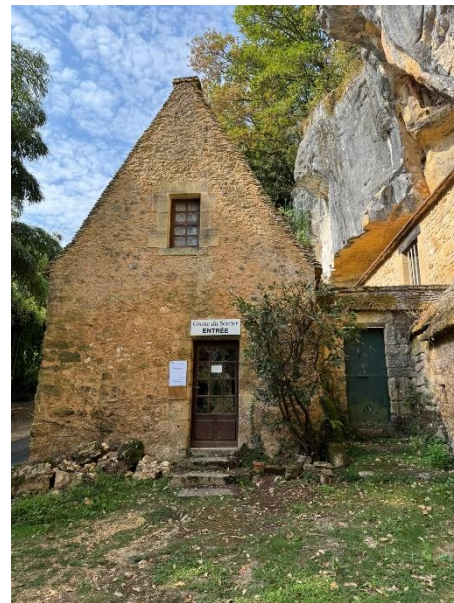
| Murs/façades en moellons de pierres- enduit usé | Moyen | Rejointement en soubassement au minimum | | | P1 | |
| Soubassements lessivés ( rejaillissement EP) | | Enlèvement de la végétation sur les façades | | | P1 | |

*\*La couverture en lauzes date des années 1990- 2000 avec suppression de la lucarne de toit , antérieurement couverture en tuiles, solidité de la charpente à contrôler*

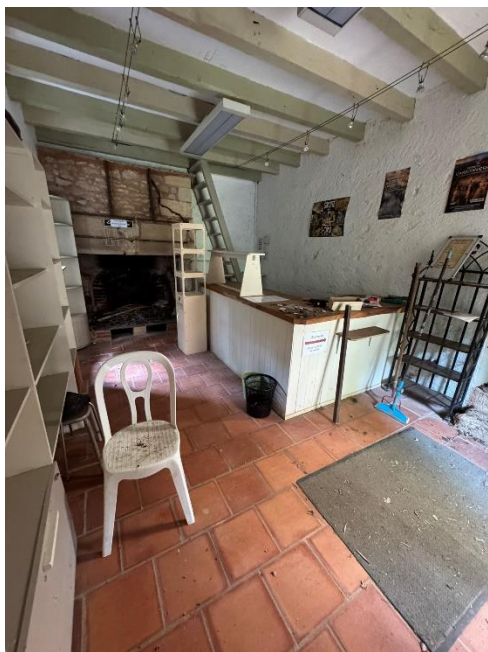
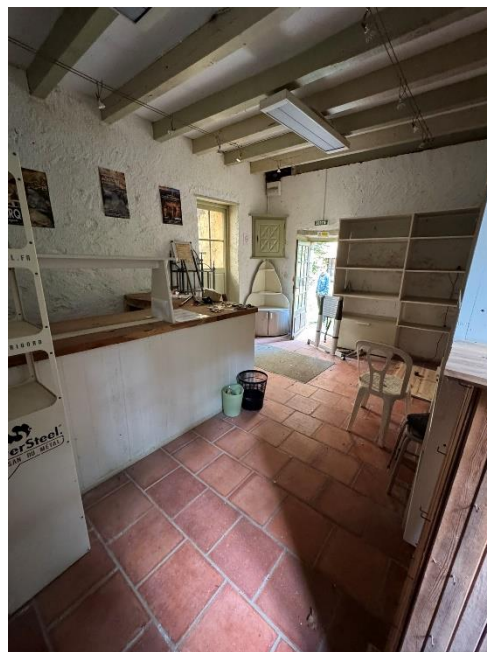
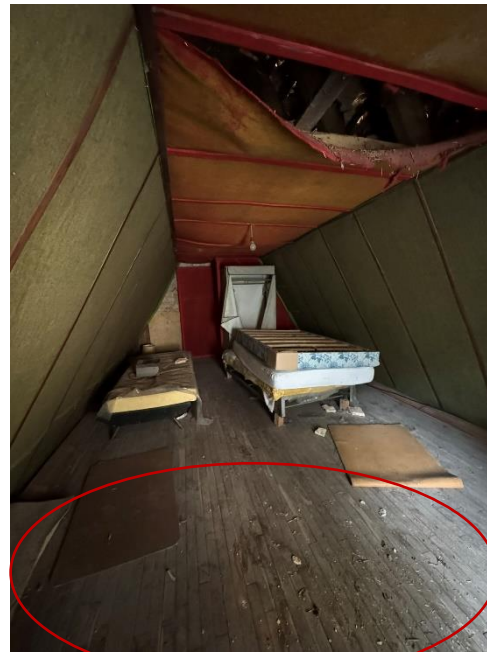
| Aménagements modernes | | | | | | |

| Sol RDC : dallage + carrelage | Bon | | | | | |
| Parois : enduit rustique ( composition ?) | Bon | | | | | |
| Traces d'humidité en sol du l'étage sous combles (auréoles sur parquet) | Mauvais | à "minima" : évacuation des encombrants et des éléments dégradés sur les 2 niveaux et aération | | | P1 | |

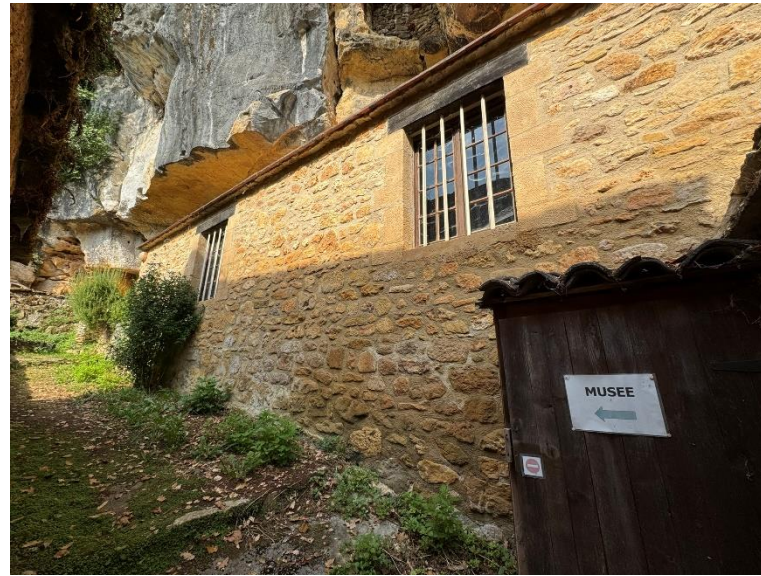
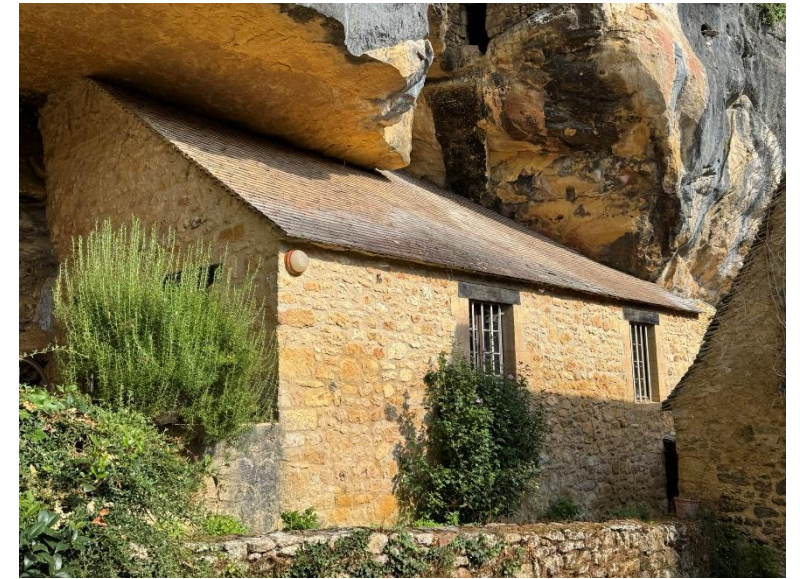
| Murs/façades en moellons de pierres- enduit<br>pierres à vues | Bon | | | | | |
| Toiture à 1 pan en appui sur la falaise | | | | | | |
| Menuiseries modernes à petits bois | Bon | à entretenir : vitrages et peinture | | | P1 | |

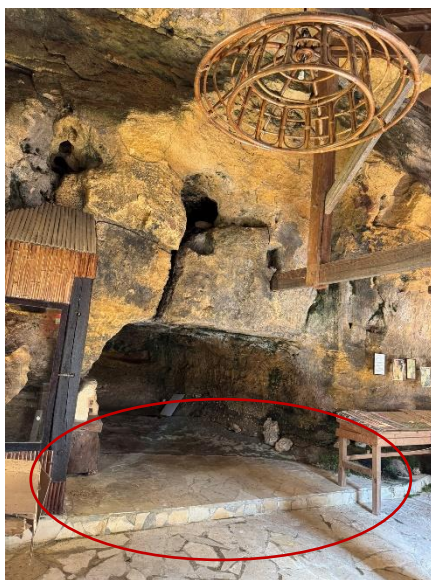
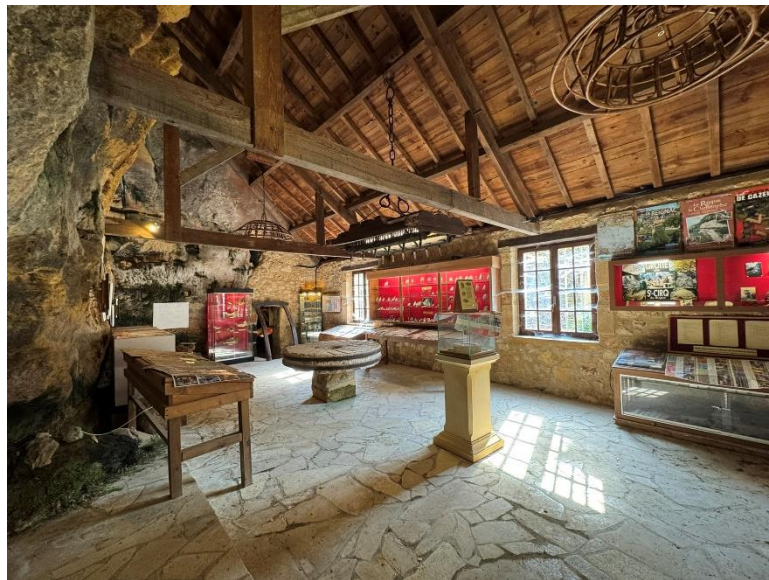
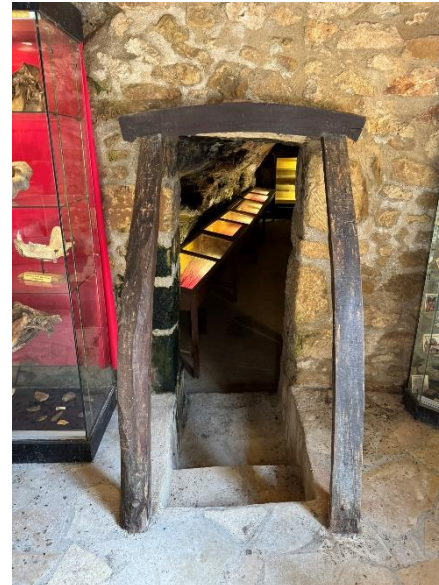
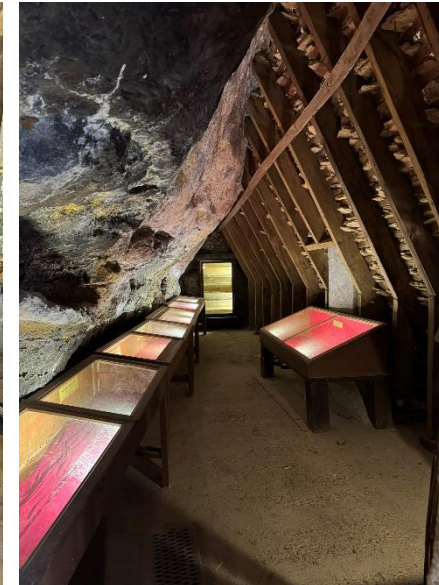
## 2 salles

Aménagements modernes
