## Rapport de recherche de polluants dans les revêtements routiers ou bitumineux

Numéro de dossier : **UNIVNANTES\_03\_07\_13\_CAROT\_01**  
Norme employée : Absence de norme de référence  
Date du repérage : 21/05/2025  
Heure d'arrivée : 10 h 00  
Date émission : 11/06/2025

Adresse : **THEATRE UNIVERSITAIRE  
CHEMIN DE LA CENSIVE DU TERTRE  
44300 NANTES**

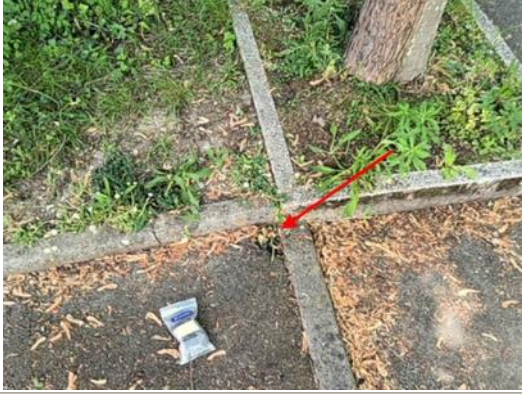
| Réf. carotte | Localisation | Epaisseur (cm) | Photo | Couches | Conclusion amiante | Conclusion HAP | Conclusion HCT |
|---|---|---|---|---|---|---|---|
| Carotte 01 | Voie : S/O<br>PR / Pos : S/O<br>Géo. X : S/O<br>Géo. Y : S/O<br>Précision : S/O | 6 | | <b>Réf. : Couche 01</b><br>Descriptif : Enrobé<br>Epaisseur : 6 | Absence | <50 mg/kg | S/O |

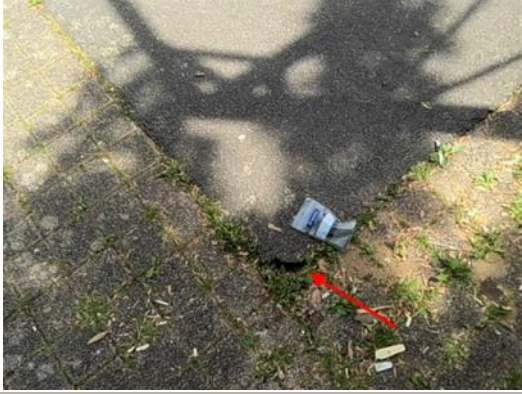
| Réf. carotte | Localisation | Epaisseur (cm) | Photo | Couches | Conclusion amiante | Conclusion HAP | Conclusion HCT |
|---|---|---|---|---|---|---|---|
| Carotte 02 | Voie : S/O<br>PR / Pos : S/O<br>Géo. X : S/O<br>Géo. Y : S/O<br>Précision : S/O | 6 | | <b>Réf. : Couche 01</b><br>Descriptif : Enrobé<br>Epaisseur : 6 | Absence | <50 mg/kg | S/O |

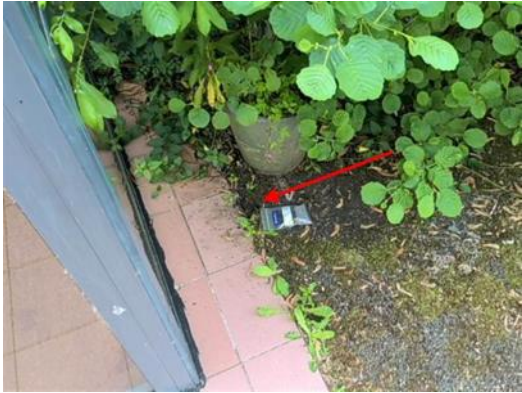
| Réf. carotte | Localisation | Epaisseur (cm) | Photo | Couches | Conclusion amiante | Conclusion HAP | Conclusion HCT |
|---|---|---|---|---|---|---|---|
| Carotte 03 | Voie : S/O<br>PR / Pos : S/O<br>Géo. X : S/O<br>Géo. Y : S/O<br>Précision : S/O | 7 | | <b>Réf. : Couche 01</b><br>Descriptif : Enrobé<br>Epaisseur : 7 | Absence | <50 mg/kg | S/O |

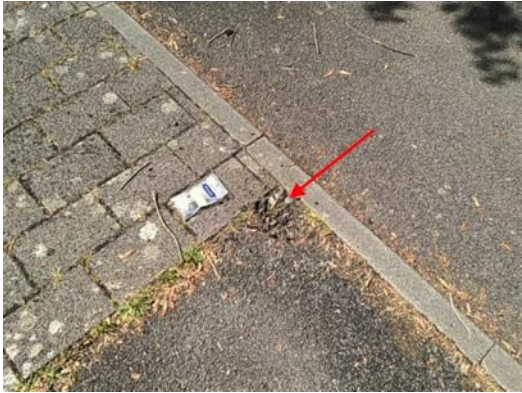
| Réf. carotte | Localisation | Epaisseur (cm) | Photo | Couches | Conclusion amiante | Conclusion HAP | Conclusion HCT |
|---|---|---|---|---|---|---|---|
| Carotte 04 | Voie : S/O<br>PR / Pos : S/O<br>Géo. X : S/O<br>Géo. Y : S/O<br>Précision : S/O | 6 | | <b>Réf. : Couche 01</b><br>Descriptif : Enrobé<br>Epaisseur : 6 | Absence | <50 mg/kg | S/O |

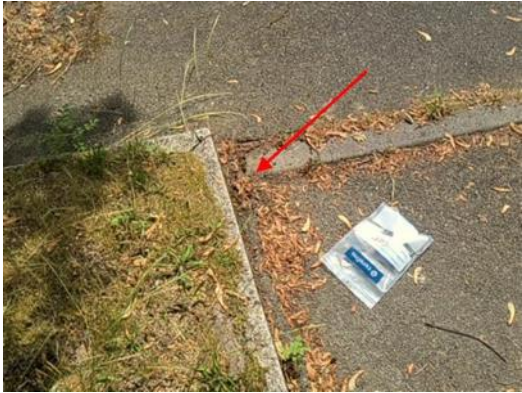
| Réf. carotte | Localisation | Epaisseur (cm) | Photo | Couches | Conclusion amiante | Conclusion HAP | Conclusion HCT |
|---|---|---|---|---|---|---|---|
| Carotte 05 | Voie : S/O<br>PR / Pos : S/O<br>Géo. X : S/O<br>Géo. Y : S/O<br>Précision : S/O | 6 | | <b>Réf. : Couche 01</b><br>Descriptif : Enrobé<br>Epaisseur : 6 | Absence | <50 mg/kg | S/O |
