Rapport de repérage des matériaux ou produits contenant de l'amiante et des hydrocarbures aromatiques polycycliques (HAP) avant réalisation de travaux sur enrobés bitumineux

**CAF**

**6 rue Louis Armand  
41000 BLOIS**

Description des travaux envisagés : Pose d'ombrières photovoltaïques sur le parking

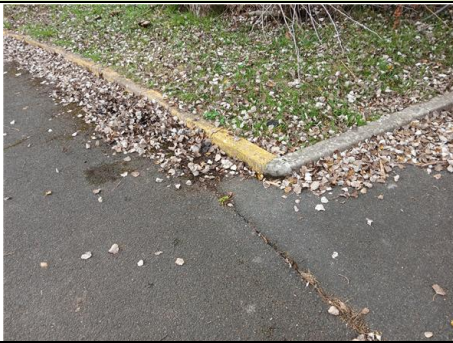
| PRELEVEMENT : P001 | | | | |
|---|---|---|---|---|
| UIOSS UNION | | T251473541 | | Parking - 6 rue Louis Armand BLOIS n°1<br>Fragments d'enrobé (47.597472,<br>1.302445) |
| Absence d'amiante | | | | |
| Resultats HAP | Analyse réalisée non conclusive<br>Prise d'essai n°1 matériau dur bitumineux de type enrobé (visiblement monocouche)<br>granulats (noir) | | | 0 |
| Resultats HAP | AR-25-NS-093937-01 | | AR-25-NS-093937-01 | 0,8 (prélèvement entier) |

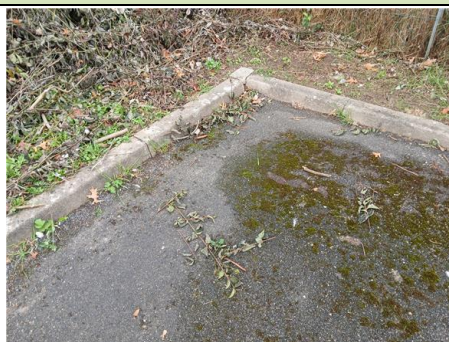
## PRELEVEMENT : P002

| Nom du client | Numéro de dossier | Localisation |
|---|---|---|
| UIOSS UNION | T251473541 | Parking - 6 rue Louis Armand BLOIS n°2<br>Fragments d'enrobé (47.598492, 1.301797) |

Absence d'amiante

| Référence Couche | Description visuelle | Epaisseur (cm) |
|---|---|---|
| Resultats HAP | Analyse réalisée non conclusive<br>Prise d'essai n°1 matériau dur bitumineux de type enrobé (visiblement monocouche) granulats (noir) | 0 |

| Référence Couche | PV analyse Amiante | Conclusion amiante | PV analyse HAP | Teneur HAP (mg/kg) |
|---|---|---|---|---|
| Resultats HAP | AR-25-NS-093937-01 | | AR-25-NS-093937-01 | 0,7 (prélèvement entier) |
