**Rapport de repérage des matériaux et produits contenant de l'amiante avant réalisation de travaux**

**Nom du site :** CPAM CEIR TOUFLERS

CEIR DE TOUFFERS CPAM  
RUE DU TRIEU DU QUESNOY  
59390 TOUFFERS

**Référence du rapport :** 340931138.2.R

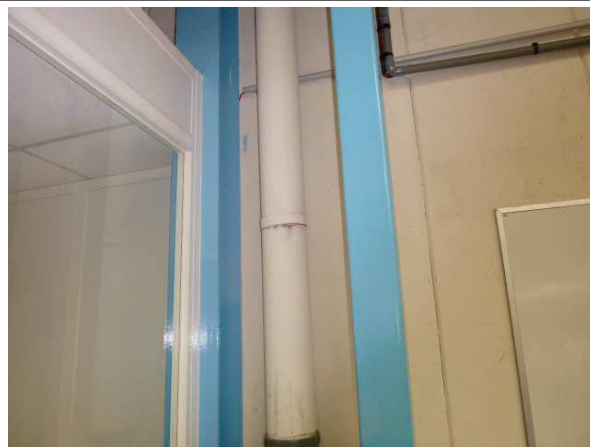
| Localisation | Ouvrage | Matériau ou produit | Description | N° Prél. | Critère de décision | Sondage / Observation | Présence d'amiante |
|---|---|---|---|---|---|---|---|
| CEIR TOUFFLERS / RDC / zone d'impression | Mur | Revêtement dur | ciment, blanc(he), béton cellulaire | P2 | Résultat d'analyse | / | NON |

Prélèvement - P2 : CEIR TOUFFLERS / RDC / zone d'impression - Revêtement dur- (Absence d'amiante)

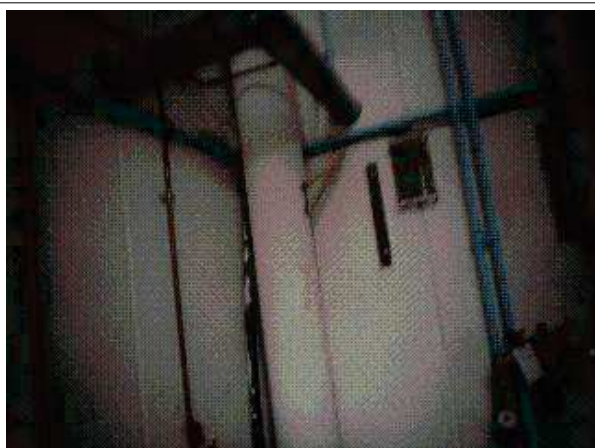
| Localisation | Ouvrage | Matériau ou produit | Description | N° Prél. | Critère de décision | Sondage / Observation | Présence d'amiante |
|---|---|---|---|---|---|---|---|
| CEIR TOUFFLERS / RDC / zone de mise sous plis | Elément associé à la toiture | Conduit d'eau pluviale | PVC, gris(e) | / | Ne contient pas d'amiante par nature | / | NON |

Déclaré - : CEIR TOUFFLERS / RDC / zone de mise sous plis - Conduit d'eau pluviale- (Absence d'amiante)

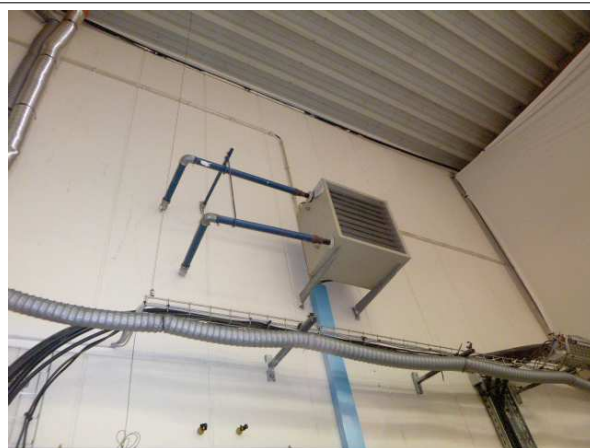
| Localisation | Ouvrage | Matériau ou produit | Description | N° Prél. | Critère de décision | Sondage / Observation | Présence d'amiante |
|---|---|---|---|---|---|---|---|
| CEIR TOUFFLERS / RDC / zone de mise sous plis | Câble électrique d'alimentation | Isolant de câble électrique | noir(e), récent | / | Ne contient pas d'amiante par nature | / | NON |

déclaré - : CEIR TOUFFLERS / RDC / zone de mise sous plis - Isolant de câble électrique- (Absence d'amiante)
