# Rapport n° RUE NEWTON GRENTHEVILLE

## Caractérisation dans les enrobés de voirie de la présence d'amiante et d'HAP

rue newton 14540 - GRENTHEVILLE

**Conclusion : 4 prélèvements effectués**

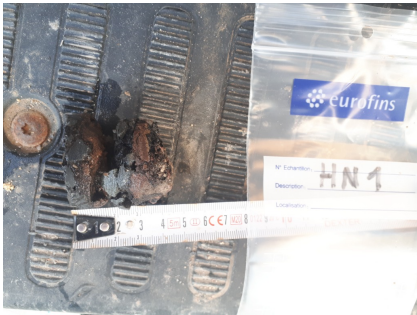
| Photographie carotte | Référence de l'échantillon | | HN1 | | |

| | Revêtement bitumineux avec granulats | | Amiante délibérément ajouté | non | |
| | Epaisseur (cm) | | Amiante naturellement présent | non | |
| | 2 | | Teneur en HAP | <0.50 | |

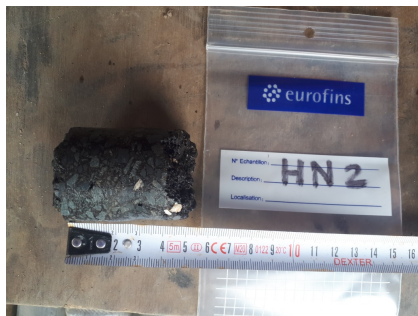
| Photographie carotte | | Référence de l'échantillon | | HN2 | |

| | | Revêtement bitumineux avec granulats | | Amiante délibérément ajouté | non |
| | | Epaisseur (cm) | | Amiante naturellement présent | non |
| | | 2 | | Teneur en HAP | <0.50 |

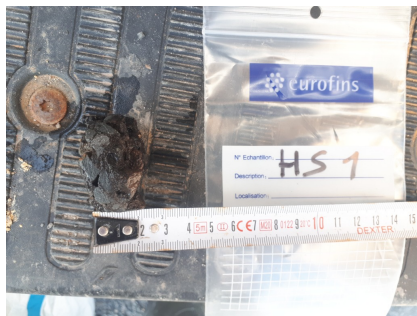
| | | Revêtement bitumineux avec granulats | | Amiante délibérément ajouté | non |
| | | Epaisseur (cm) | | Amiante naturellement présent | non |
| | | 2 | | Teneur en HAP | <0.50 |

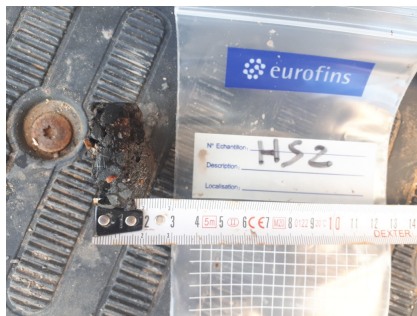
| | | Revêtement bitumineux avec granulats | | Amiante délibérément ajouté | non |
| | | Epaisseur (cm) | | Amiante naturellement présent | non |
| | | 2 | | Teneur en HAP | <0.50 |
