## Rapport de repérage des matériaux et produits des listes A et B de l'annexe 13-9 du Code de Santé Publique à intégrer au Dossier technique amiante

Numero d'affaire : **A534498869.1**  
Numero de rapport : **34498869 Ville la grand Bat A**  
Date : **19/08/2022**

**parties communes**  
**Bâtiment A**  
**25-27 rue Albert HENON**  
**74100 VILLE-LA-GRAND**

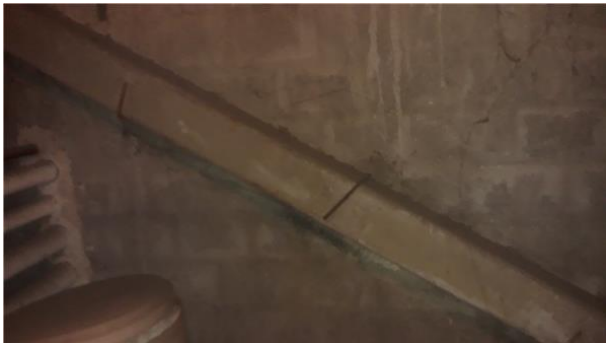
| ELEMENT : Conduit de fluide | | |
|---|---|---|
| SEMCODA | A534498869.1 | R-1 - communs caves |

| ELEMENT : Conduit de fluide | | |

| ELEMENT : Conduit de fluide | | |
|---|---|---|
| Evaluation de l'état de conservation dans un délai de 36 mois recommandée | | |

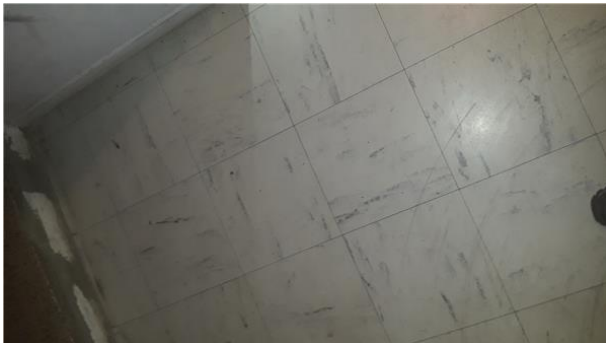
| ELEMENT : Revêtement de sol | | |
|---|---|---|
| SEMCODA | A534498869.1 | R-1 - palier accès caves |

| ELEMENT : Revêtement de sol | | |

| ELEMENT : Revêtement de sol | | |
|---|---|---|
| Evaluation de l'état de conservation dans un délai de 36 mois recommandée | | |

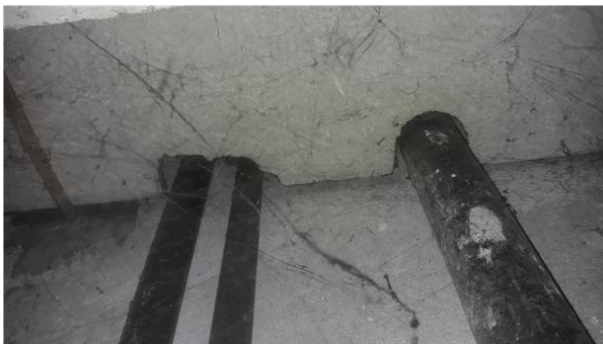
| ELEMENT : Revêtement de sol | | |
|---|---|---|
| SEMCODA | A534498869.1 | R-1 - placards techniques n°1 |

| ELEMENT : Revêtement de sol | | |

| ELEMENT : Revêtement de sol | | |
|---|---|---|
| Evaluation de l'état de conservation dans un délai de 36 mois recommandée | | |
