# PALAIS DU LUXEMBOURG

RESTAURATION DES MENUISERIES DES PAVILLONS NORD-EST ET  
NORD-OUEST DU PALAIS DU LUXEMBOURG

DOSSIER DE CONSULTATION DES ENTREPRISES

DOSSIER GRAPHIQUE

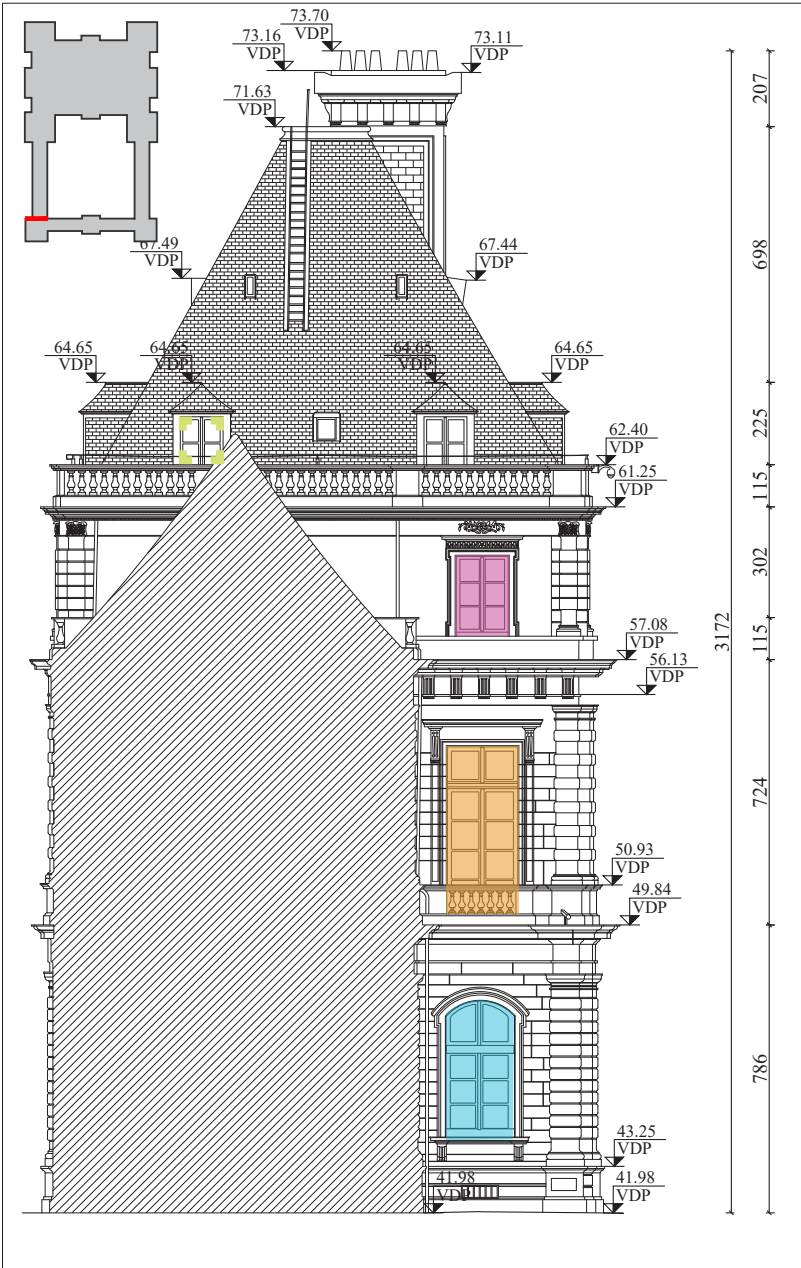
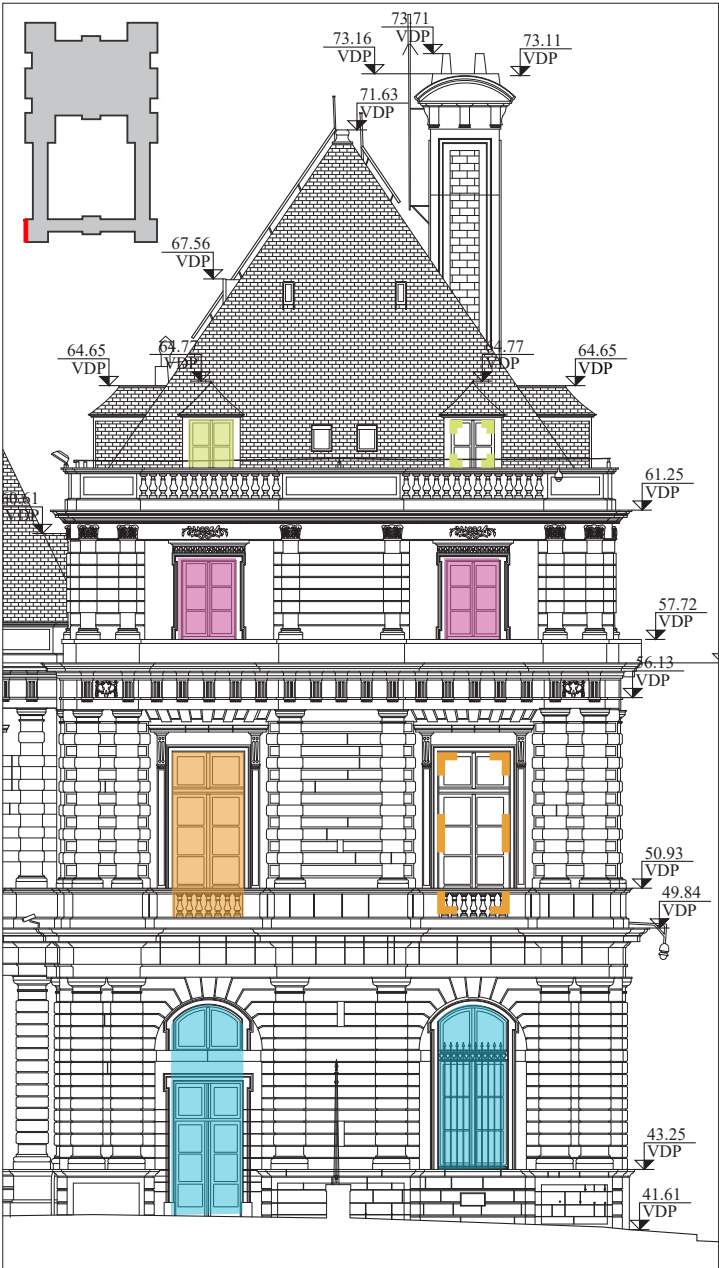
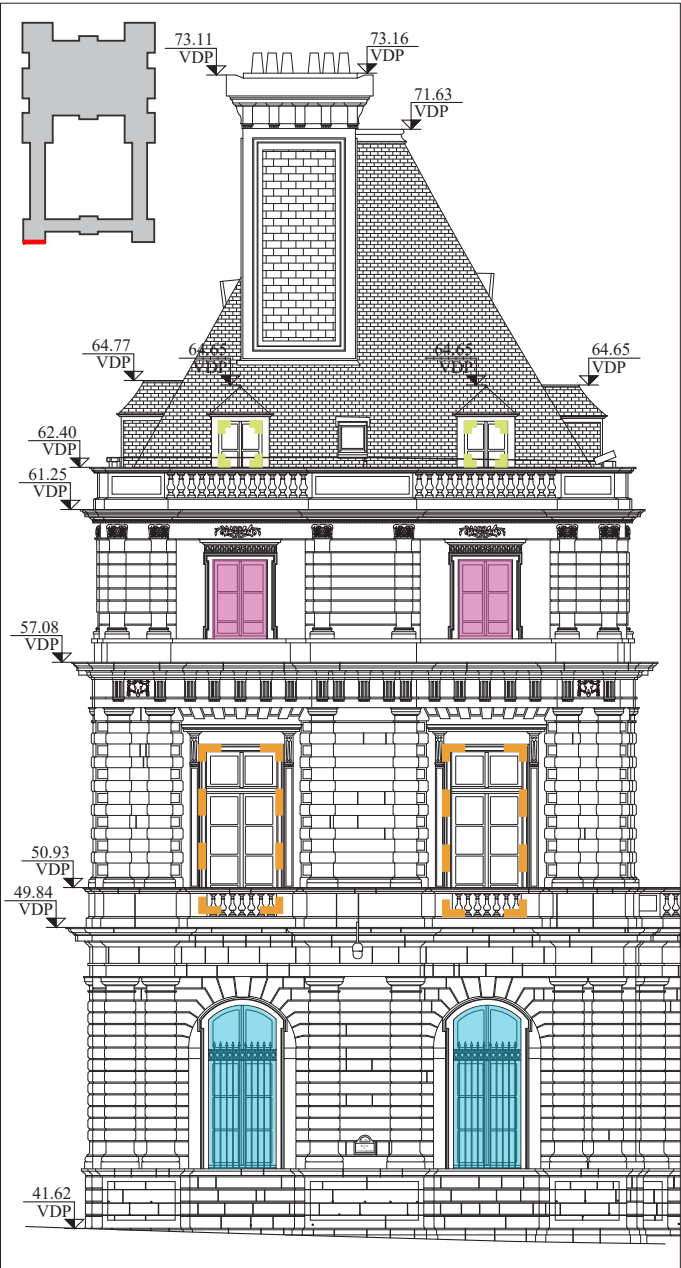
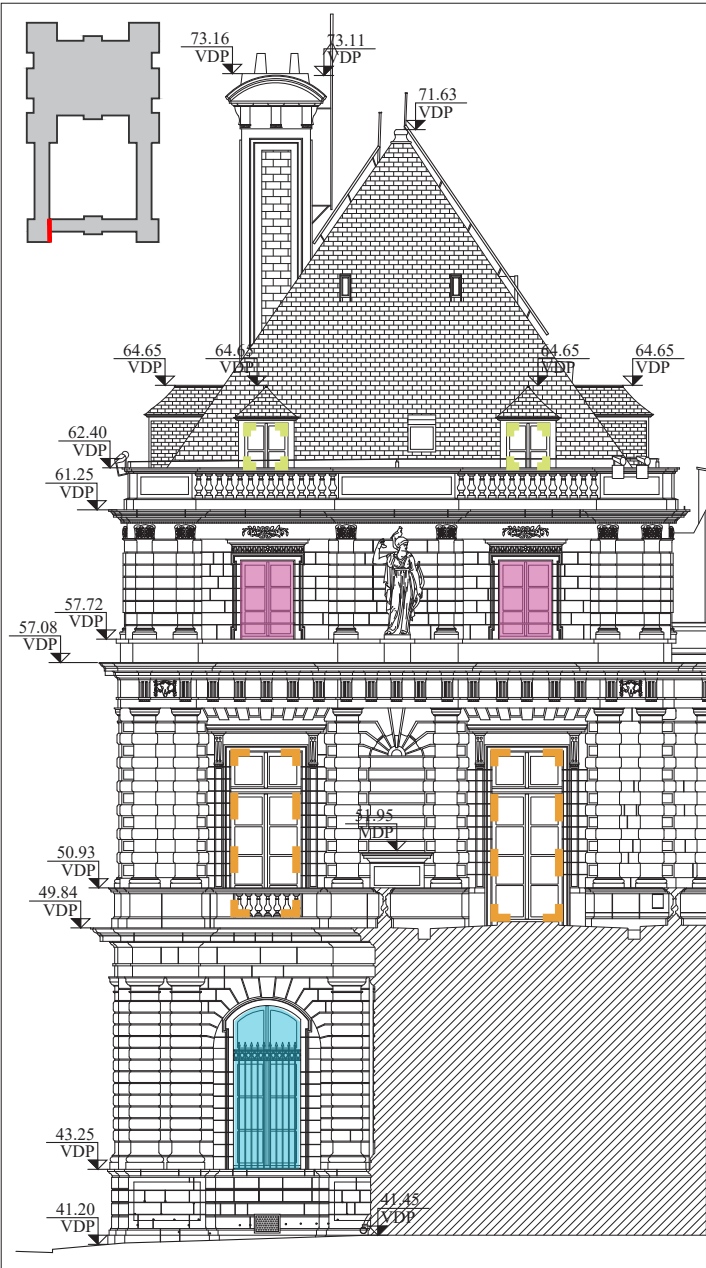
## ÉTAT EXISTANT - REPERAGE DES MENUISERIES

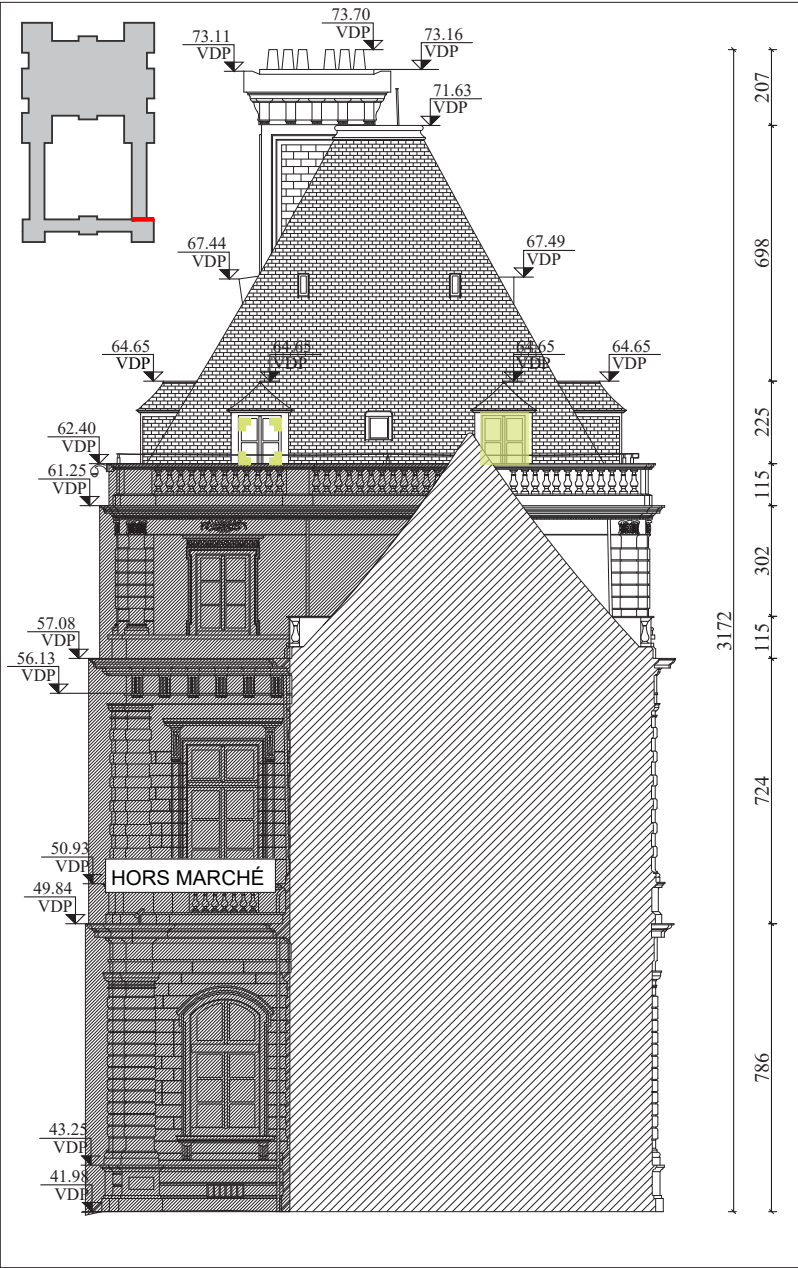
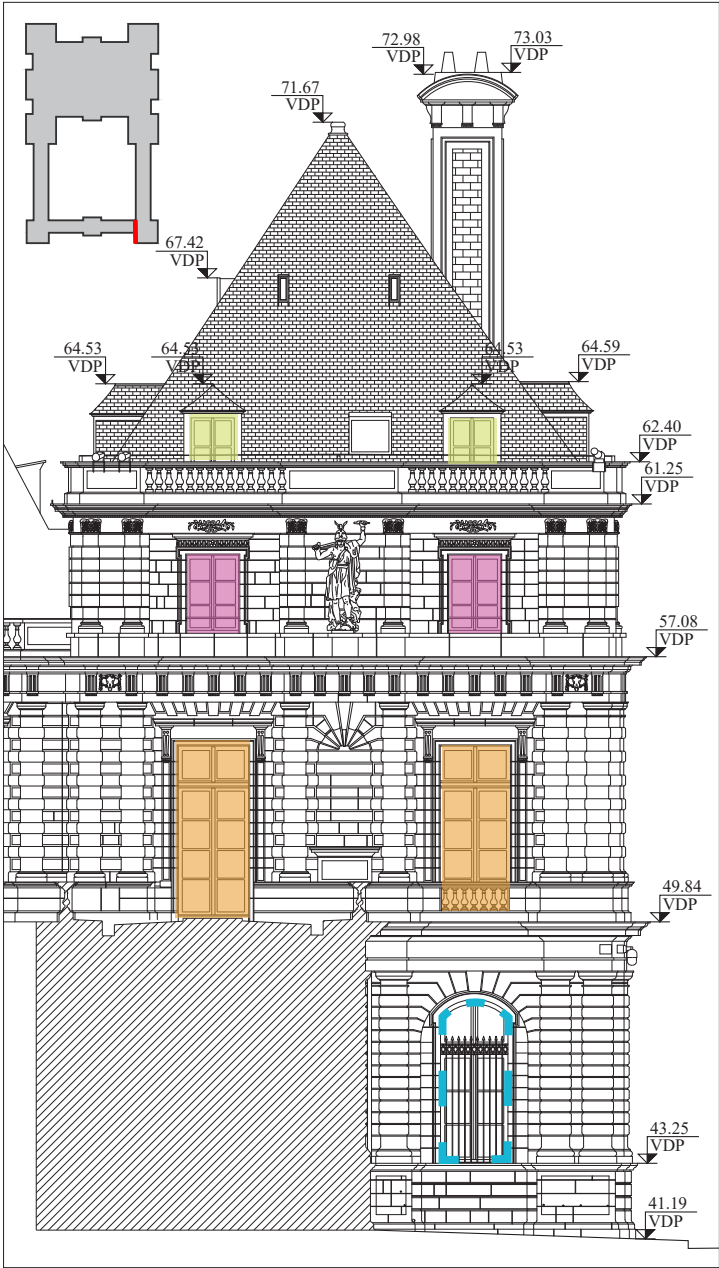
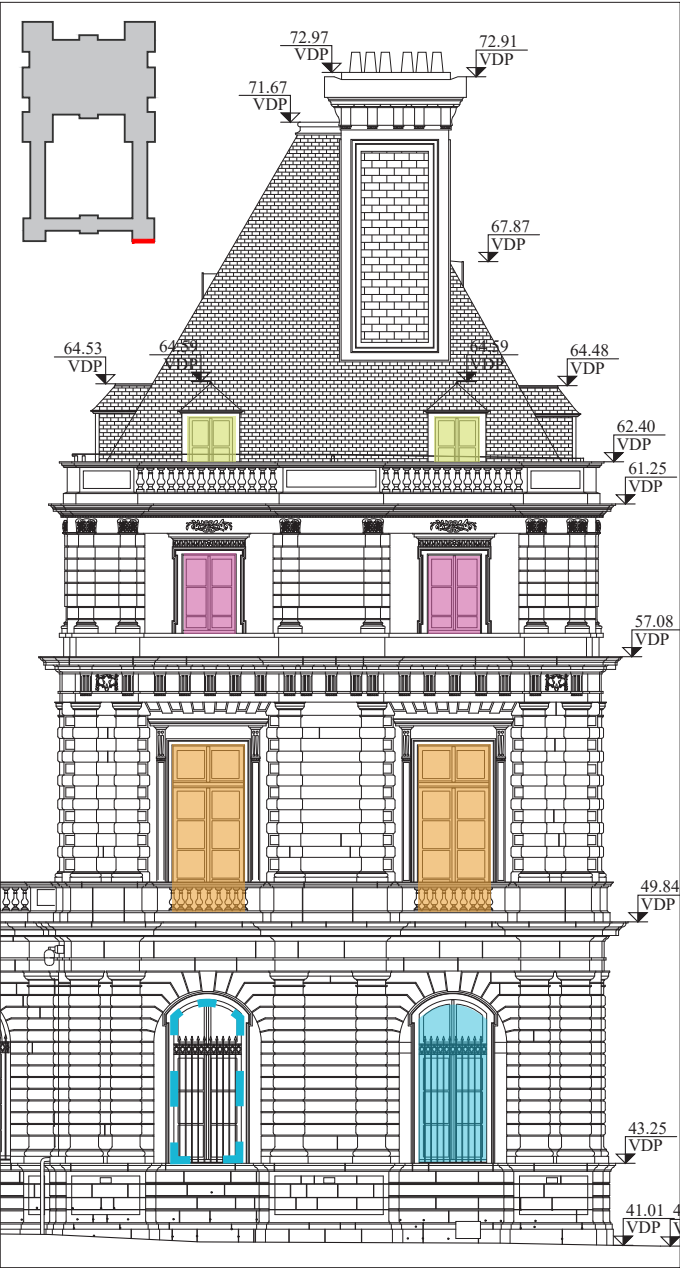
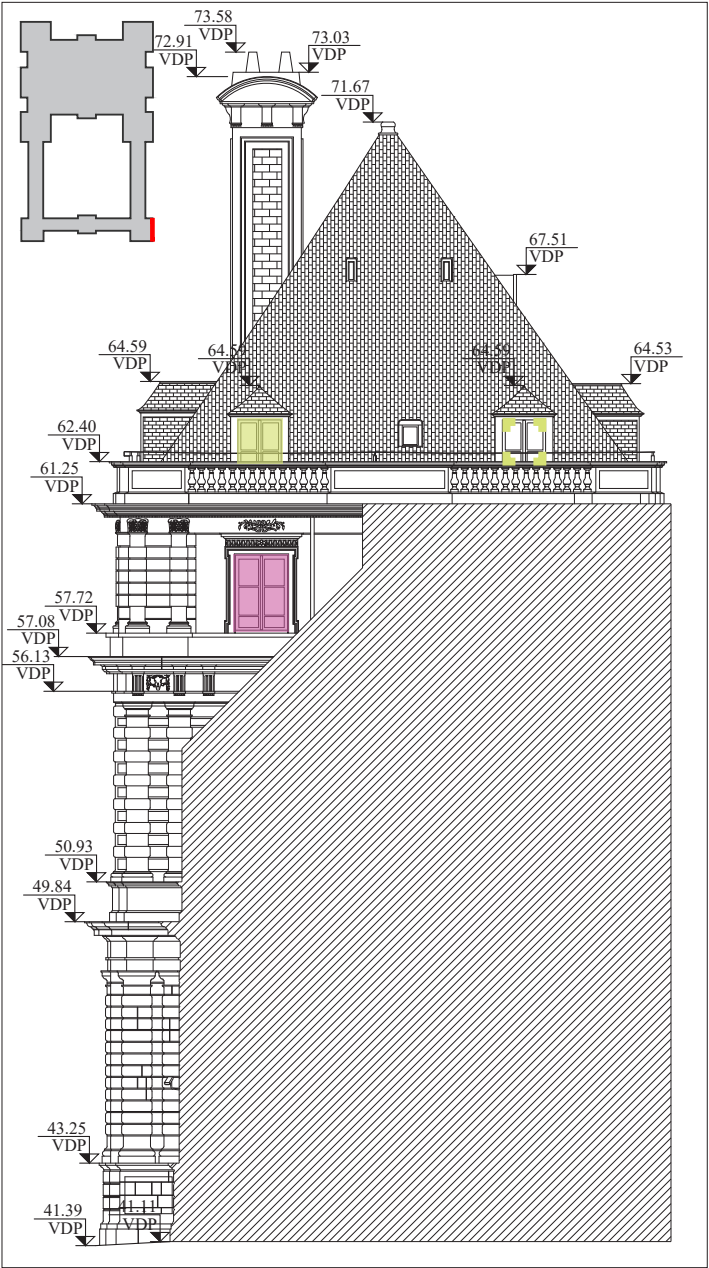
## ÉTAT EXISTANT - REPERAGE DES MENUISERIES

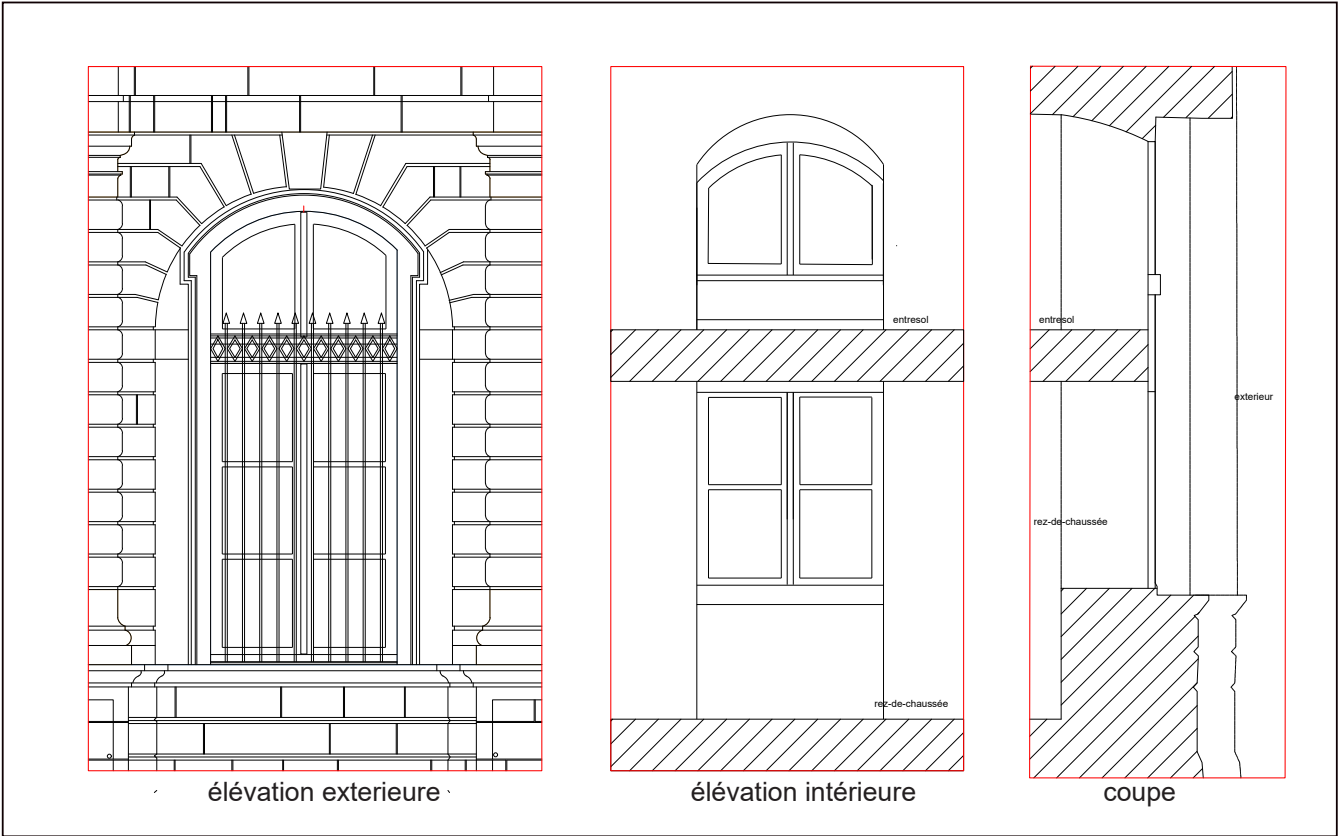
- Menuiserie bois à deux vantaux, composée de 2 compartiments séparés par une traverse d'imposte :
  - 2 grands inférieurs rectangulaires recoupés par deux petits bois horizontaux ;
  - 2 petits supérieurs fixes épousant l'arc surbaissé du linteau (correspondant à l'imposte de la menuiserie).
- 2 ouvrants à la française ;
- Bâti dormant en bois avec une traverse d'imposte ;

- moulure extérieure à fesses d'anges (doubles doucines) ;
- moulure intérieure à fesses d'anges (doubles doucines).

ELEVATIONS ET COUPE DU TYPE B

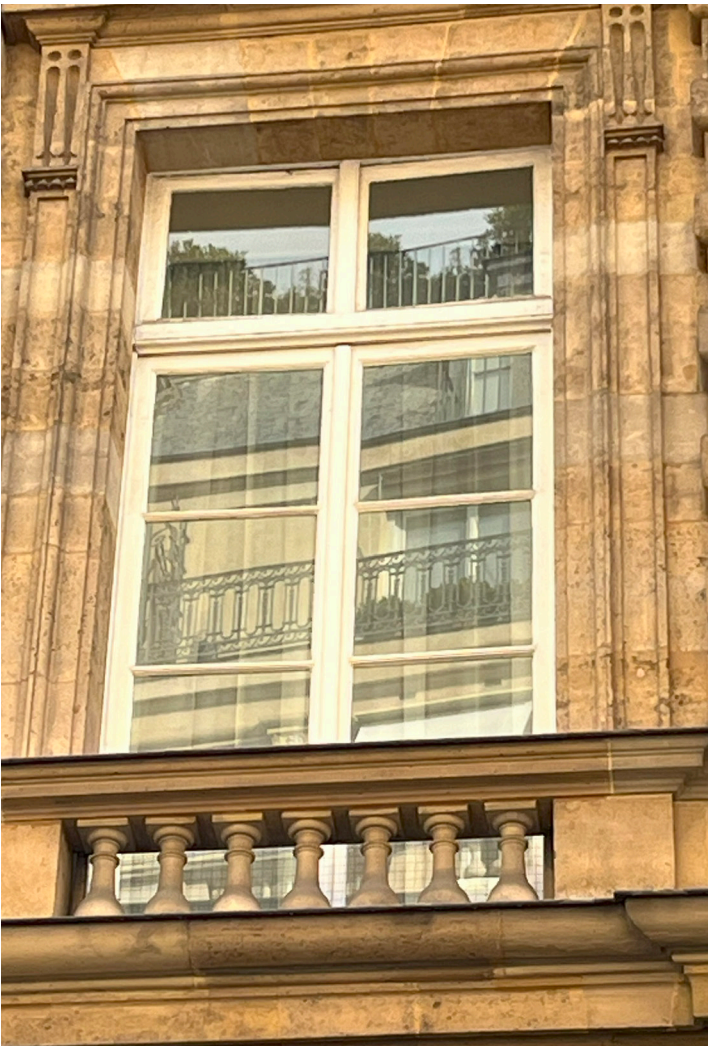
VUE EXTÉRIEURE DU TYPE C

- Menuiserie bois à deux vantaux, composée de 2 compartiments séparés par une traverse d'imposte :
  - 2 grands inférieurs rectangulaires recoupés par trois petits bois horizontaux ;
  - 2 petits supérieurs fixes épousant le linteau droit (correspondant à l'imposte de la menuiserie).
- 2 ouvrants à la française ;
- Bâti dormant en bois avec une traverse d'imposte ;
- Finition : /

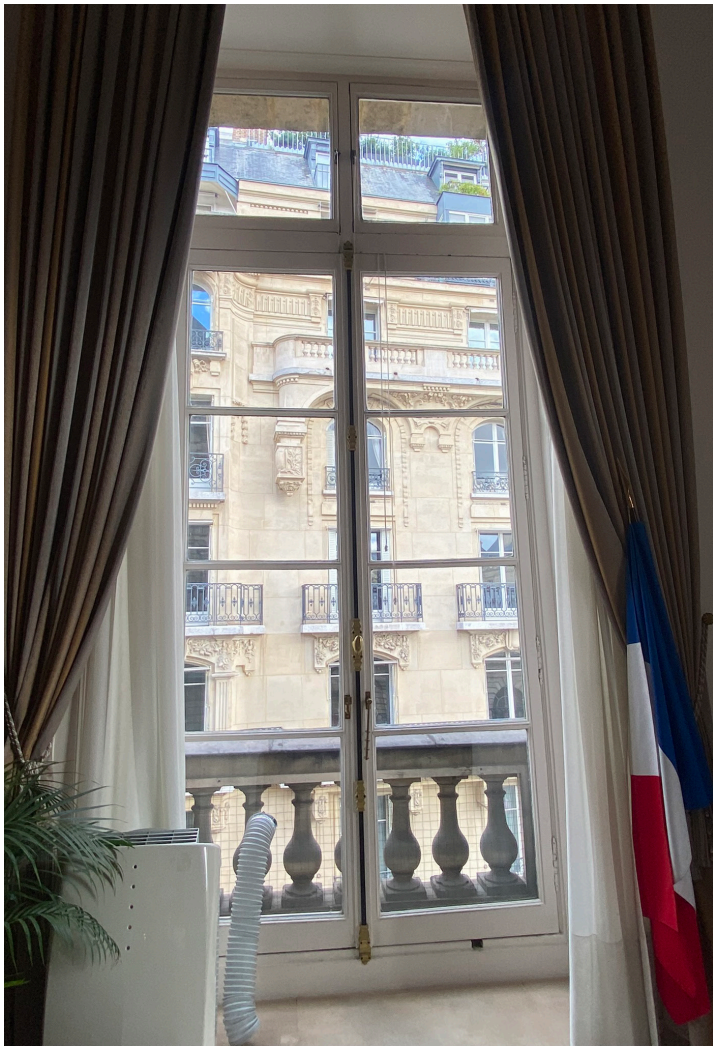
VUE INTÉRIEURE DU TYPE C

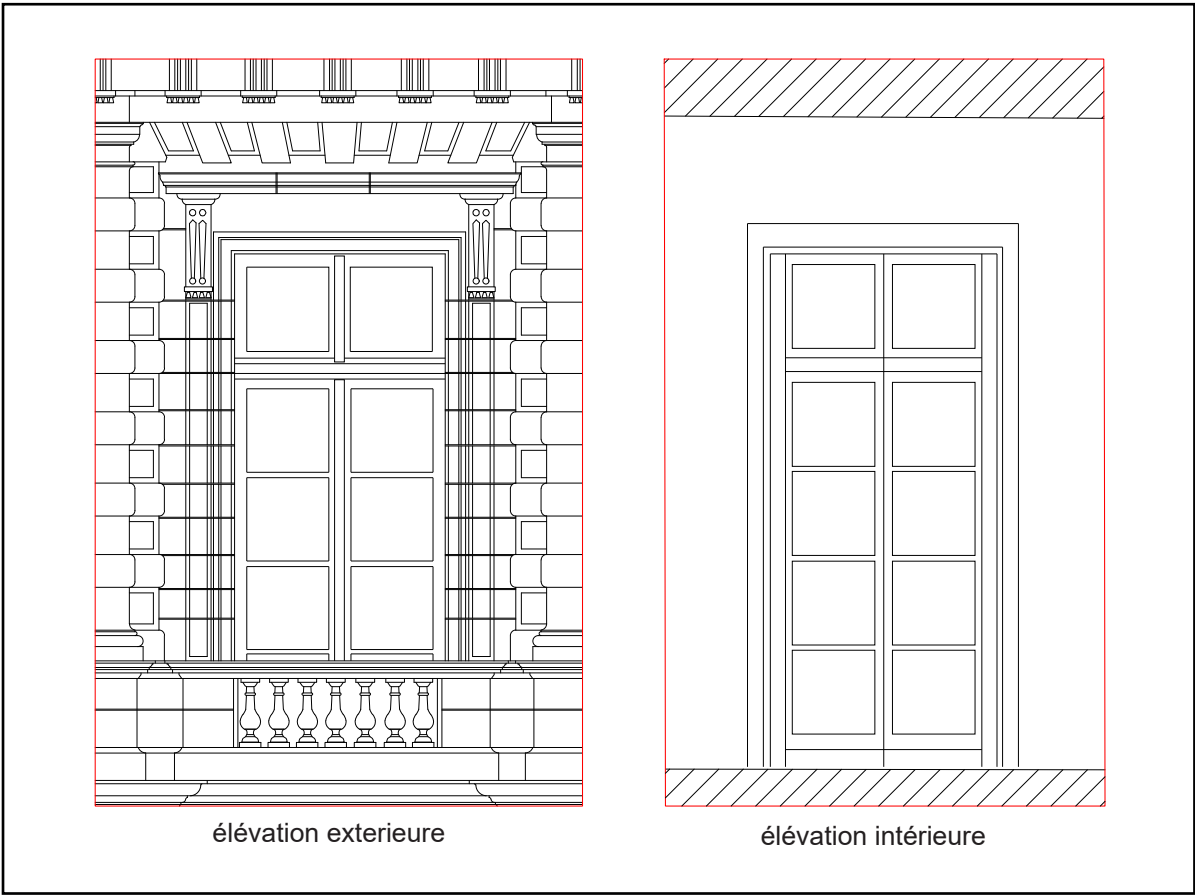
- moulure extérieure à fesses d'anges (doubles doucines) ;
- moulure intérieure à fesses d'anges (doubles doucines).

ELEVATION ET COUPE DU TYPE C

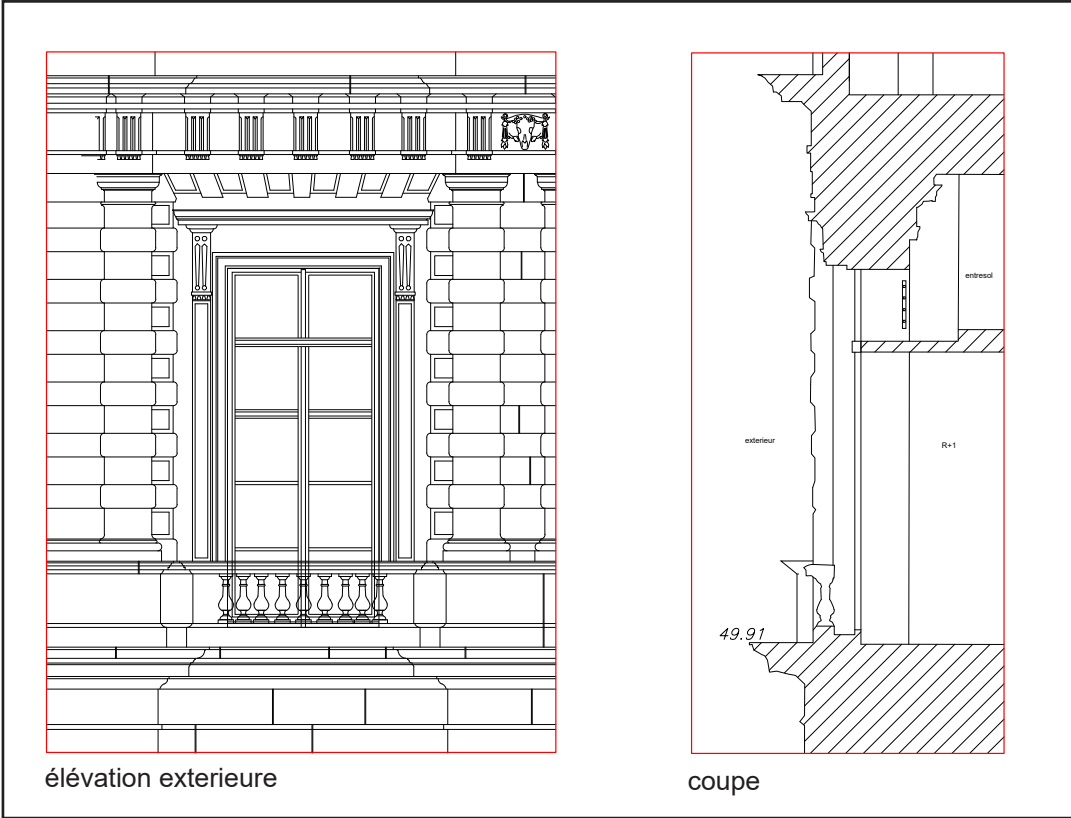
type  
C4

ELEVATION ET COUPE DE LA MENUISERIE C4

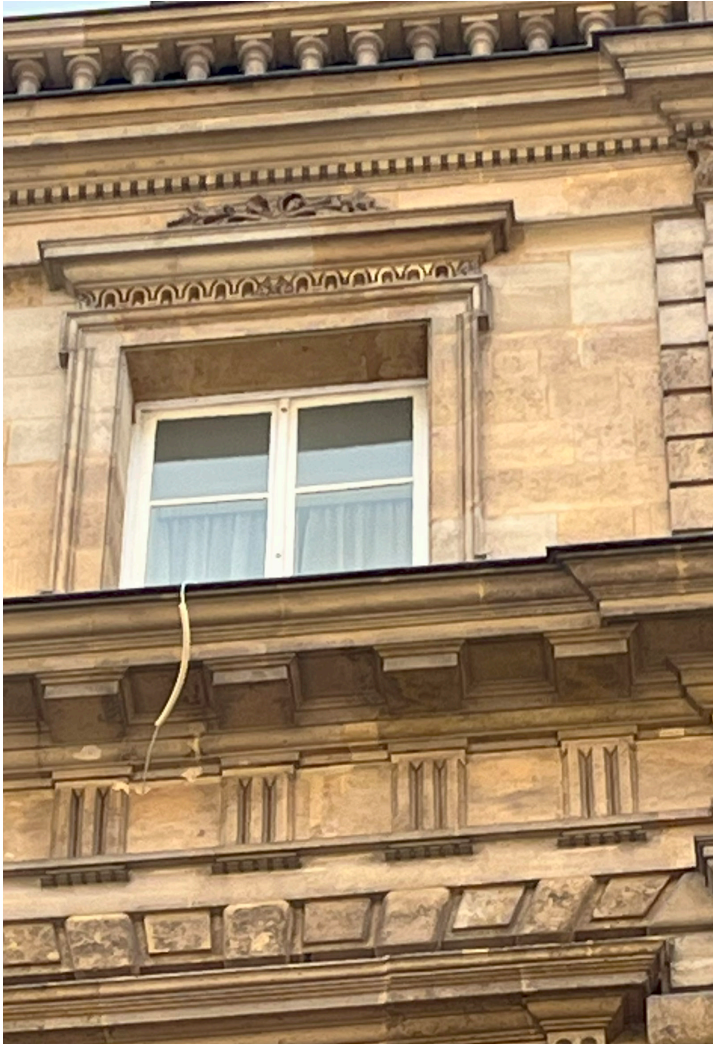
VUE EXTÉRIEURE DU TYPE E

- Menuiserie bois à deux vantaux, composée de 1compartiment :
  - 2 grands épousant le linteau droit recoupés par deux petits bois horizontaux.
- 2 ouvrants à la française ;
- bâti dormant en bois ;

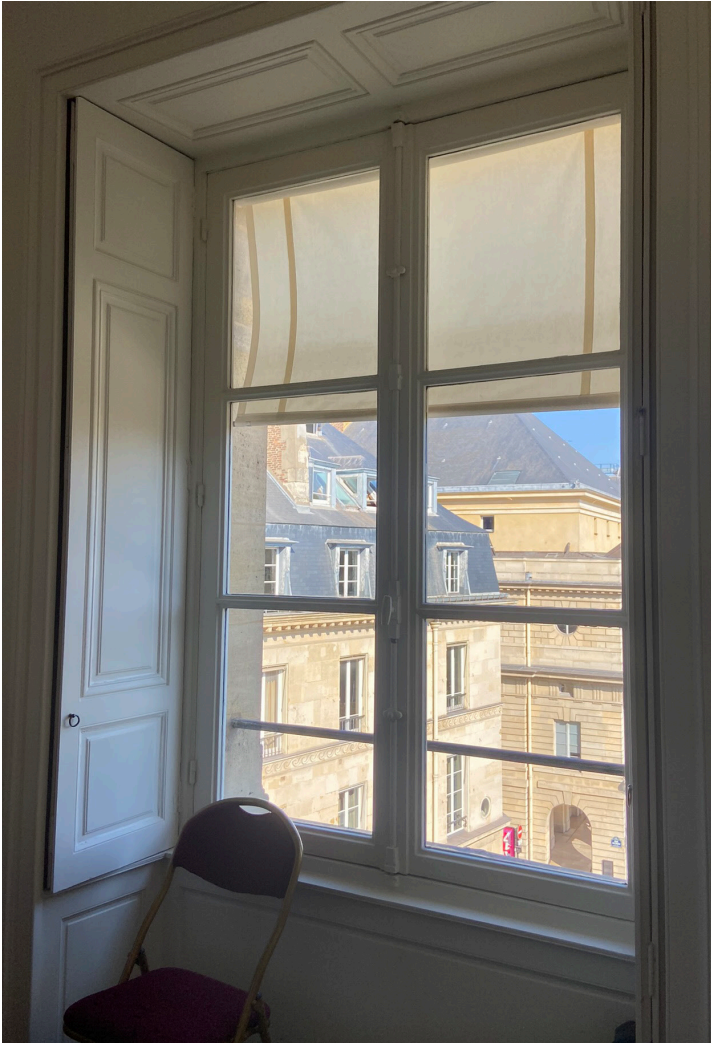
VUE INTÉRIEURE DU TYPE E

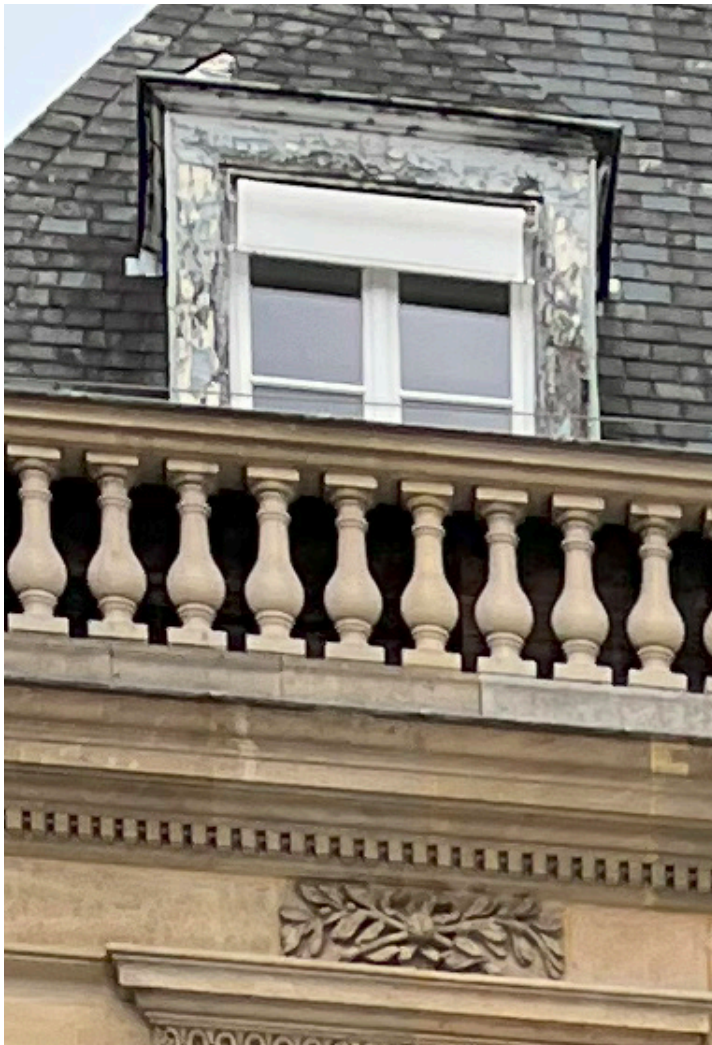
VUE EXTÉRIEURE DU TYPE F

DESCRIPTION  
• Menuiserie bois à deux vantaux, composée de 1compartiment :  
- 2 grands épousant le linteau droit recoupés par un petit bois horizontal.  
• 2 ouvrants à la française ;  
• Bâti dormant en bois ;  
• Finition : /

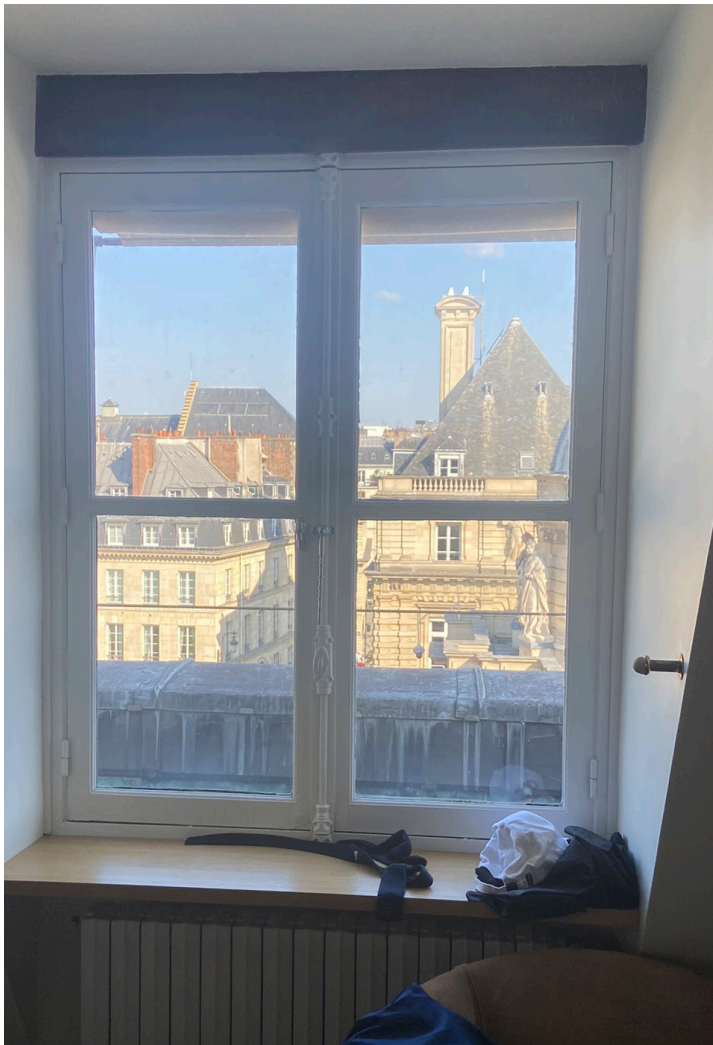
VUE INTÉRIEURE DU TYPE F

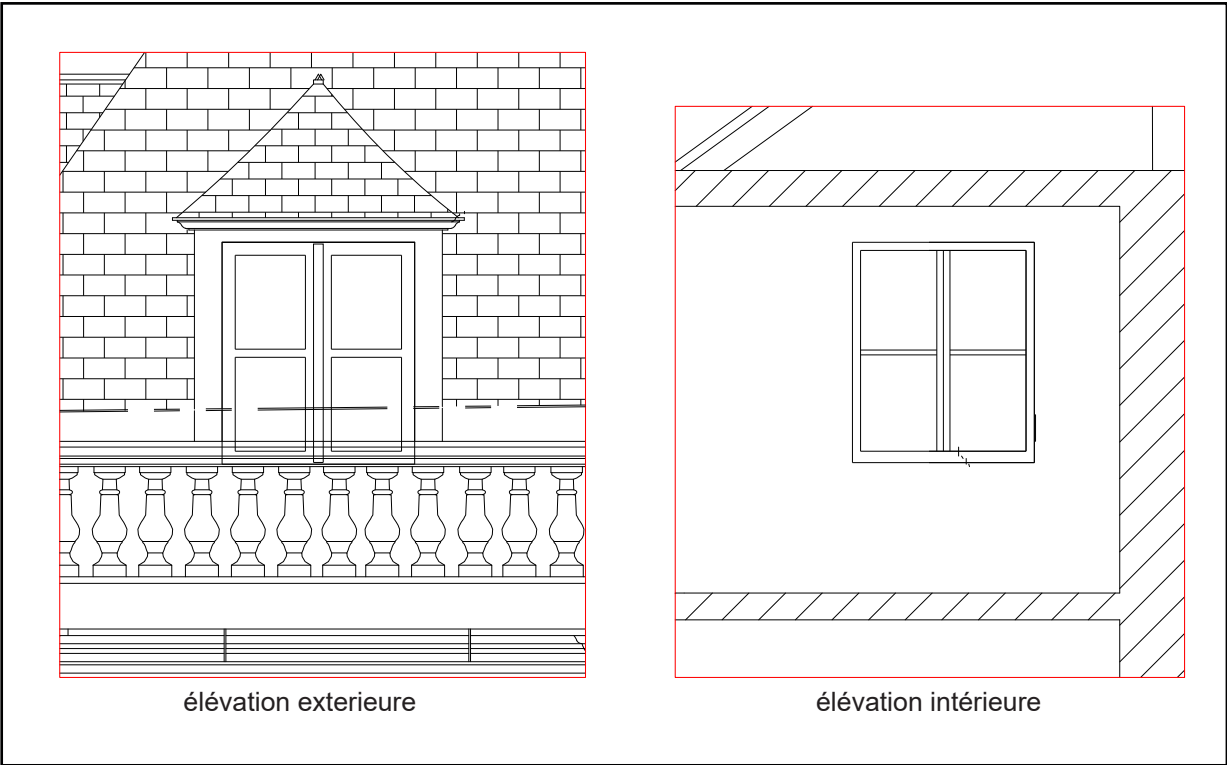
MOULURE  
• moulure extérieure à fesses d'anges (doubles doucines) ;  
• moulure intérieure à fesses d'anges (doubles doucines).

ELEVATION DU TYPE F

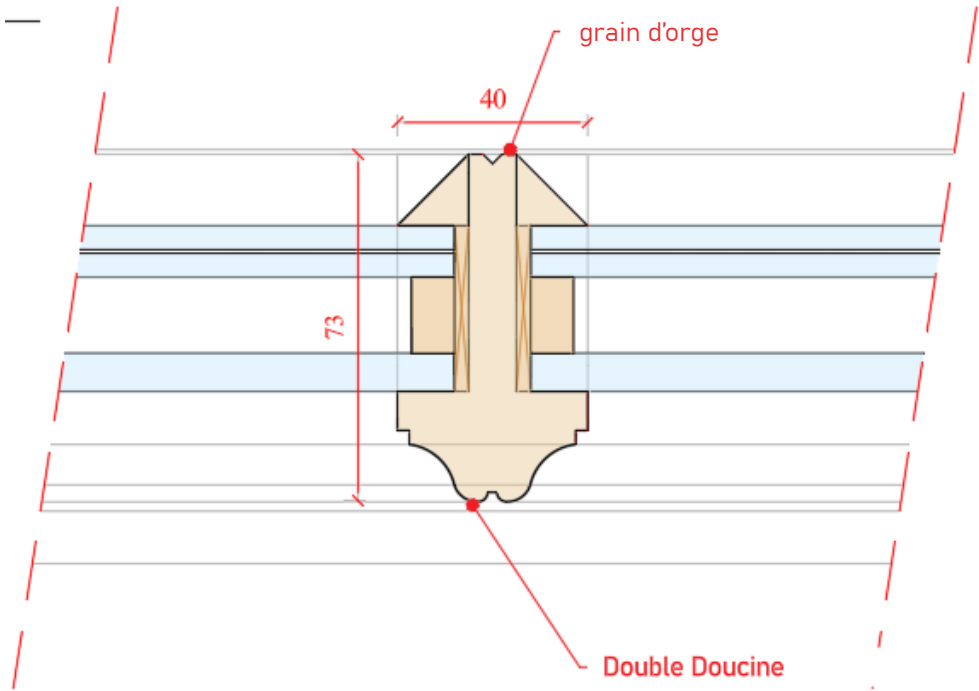
DETAIL DES PETITS BOIS

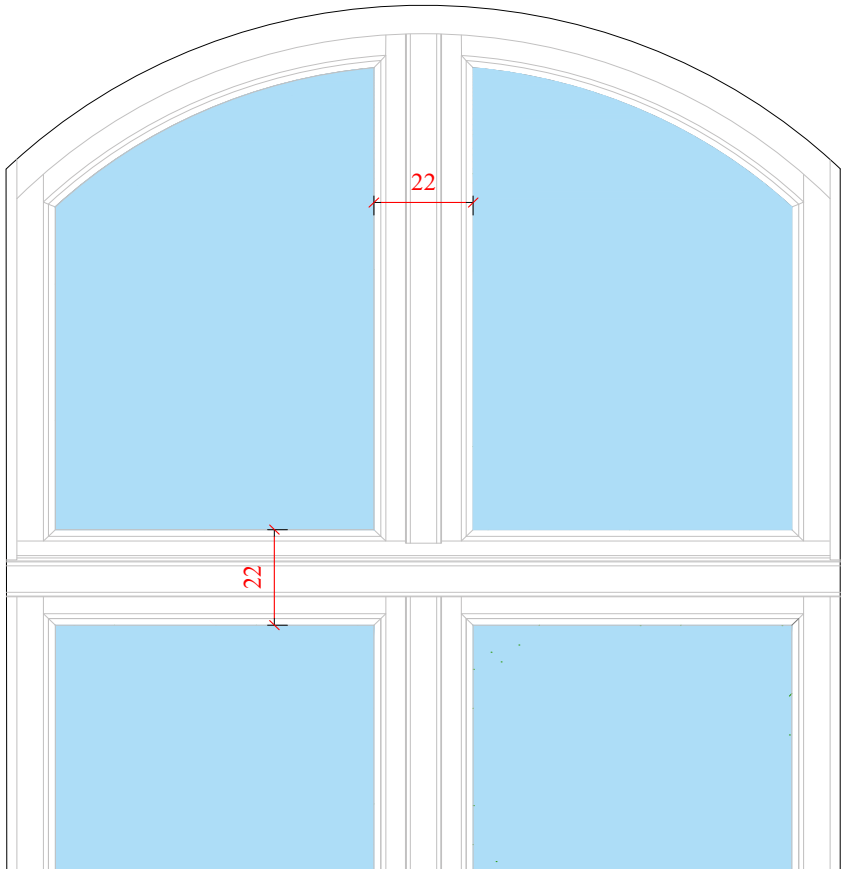
DETAIL DE LA TRAVERSE POUR LE TYPE B ET C

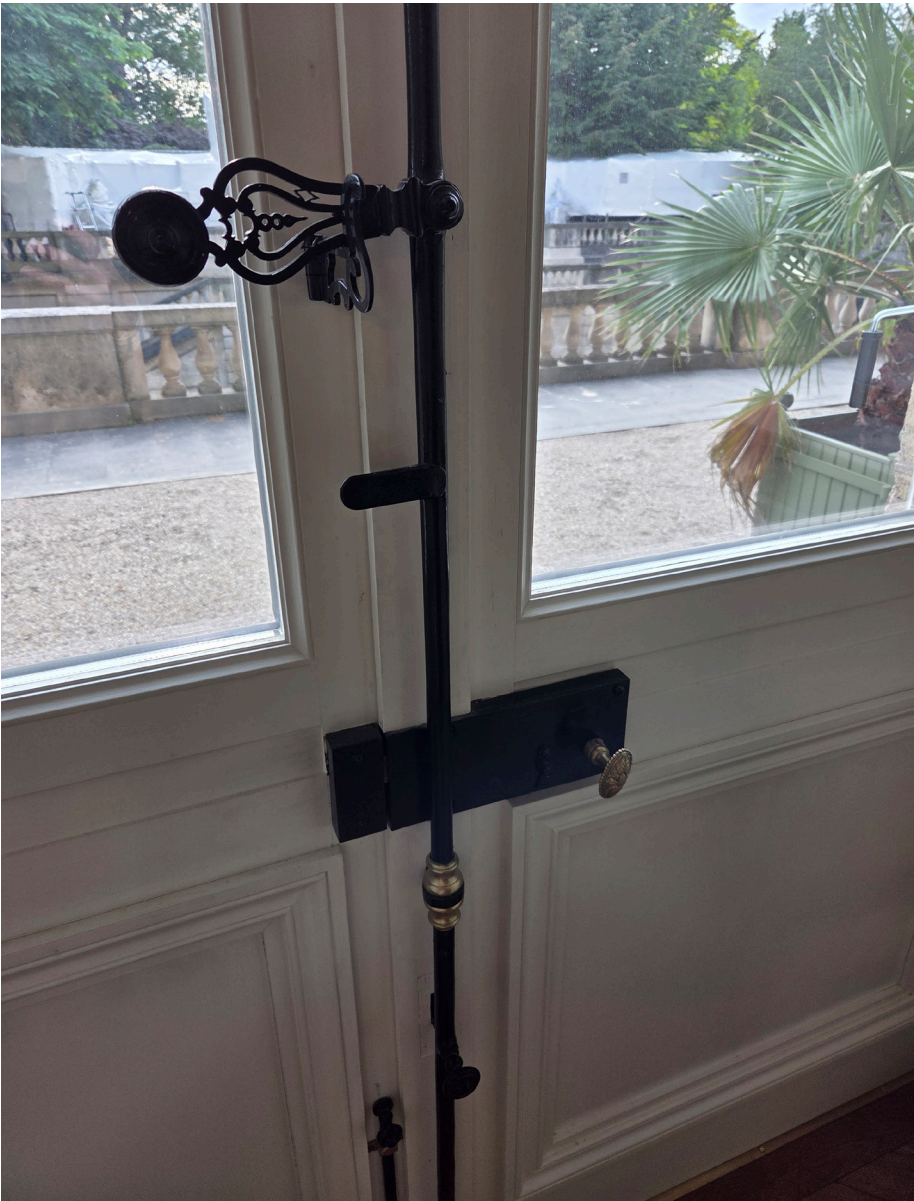
QUAINCAILLERIES - ESPAGNOLETTE AVEC BOITIER

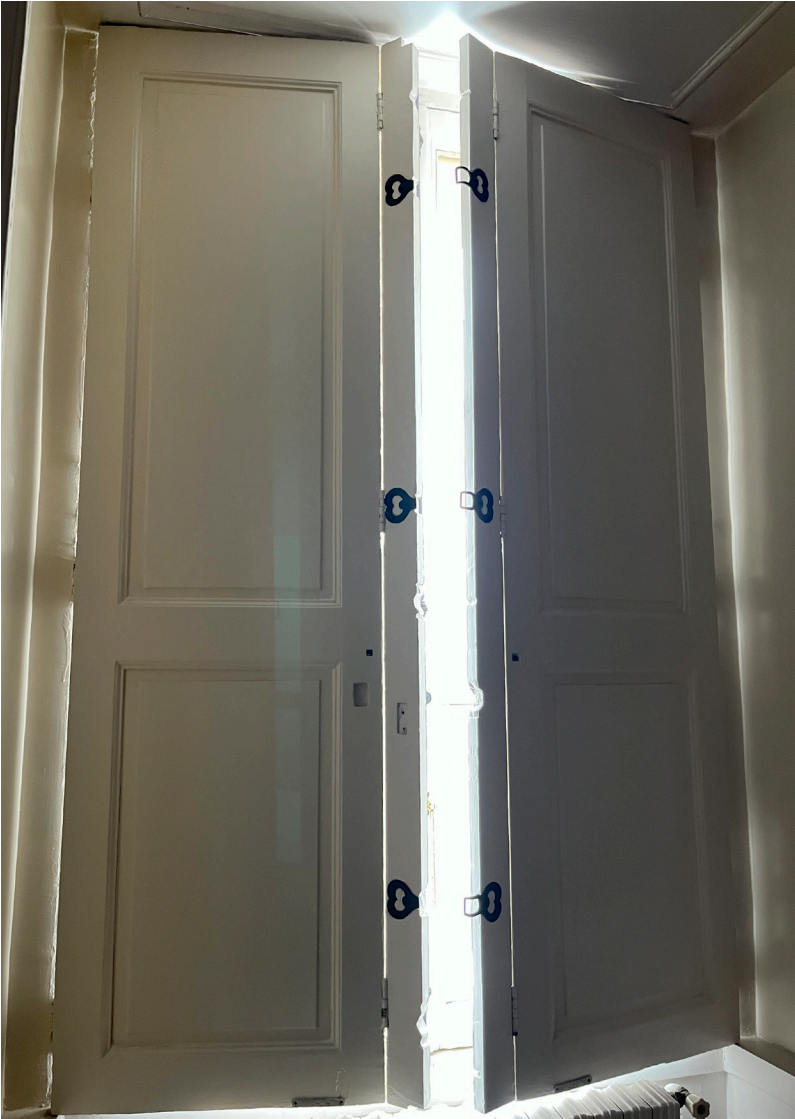
QUINCAILLERIES - ORGANES DE FERMETURE DES VOILETS

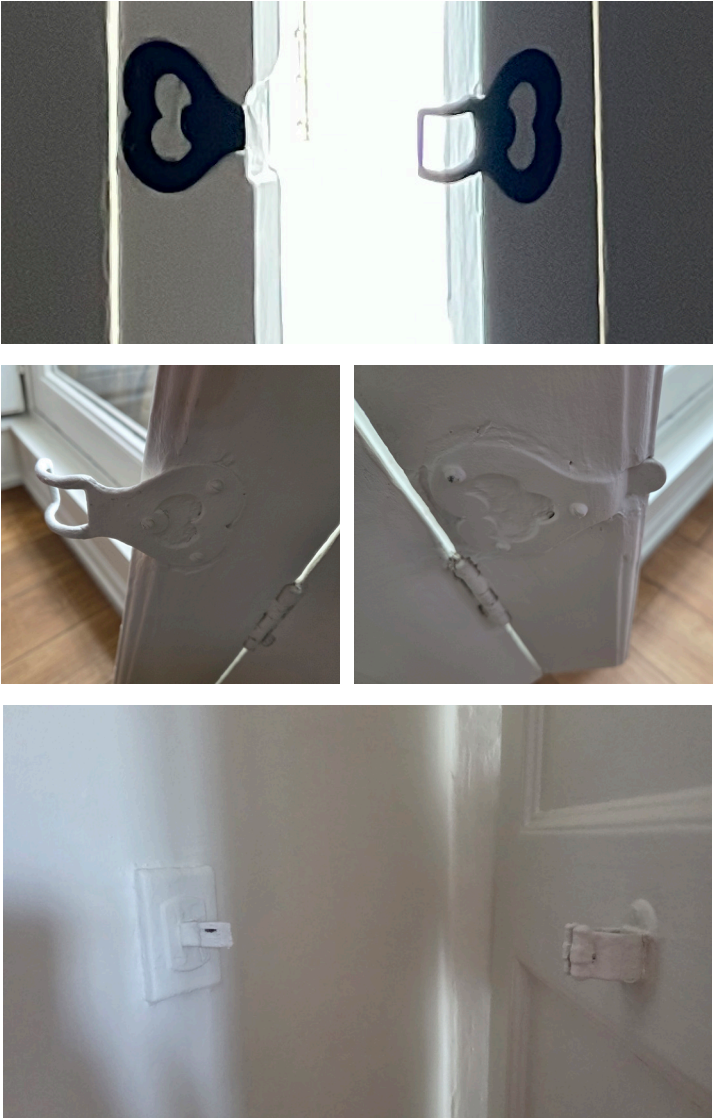
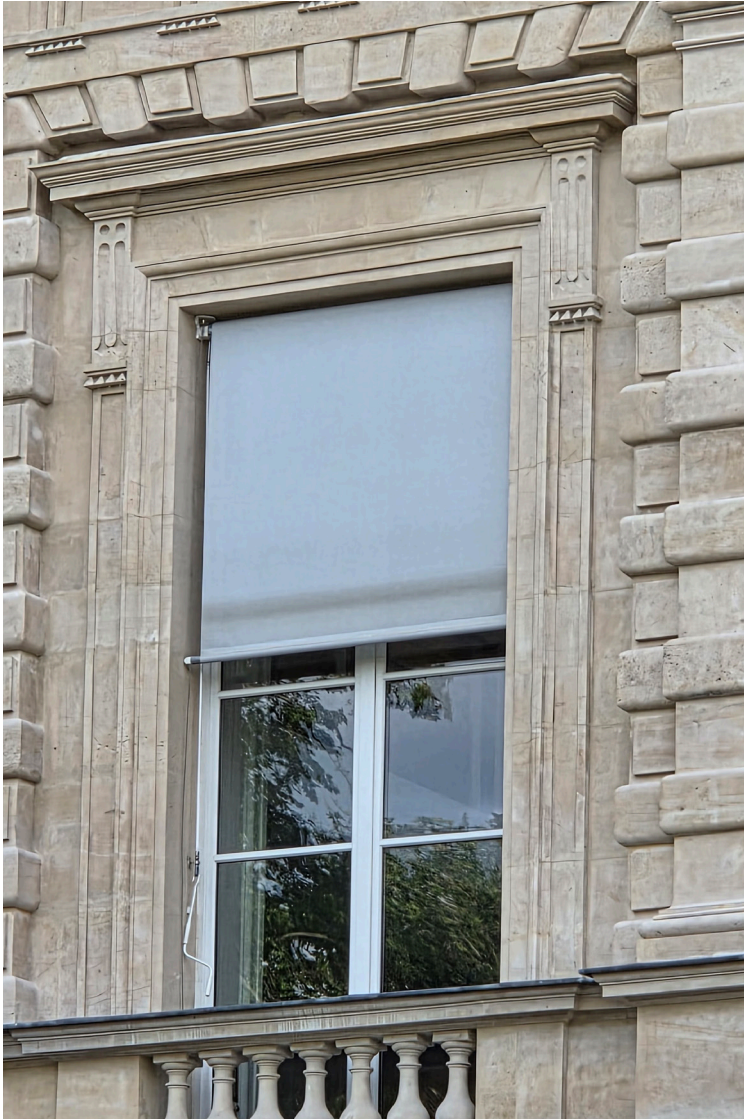
QUINCAILLERIES - MANIVELLE DES STORES
