# PALAIS DU LUXEMBOURG

RESTAURATION DES FAÇADES ET COUVERTURES DE L'AILE NORD  
ET DES PAVILLONS NORD-EST ET NORD-OUEST DU PALAIS DU  
LUXEMBOURG

DOSSIER DE CONSULTATION DES ENTREPRISES

DOSSIER GRAPHIQUE

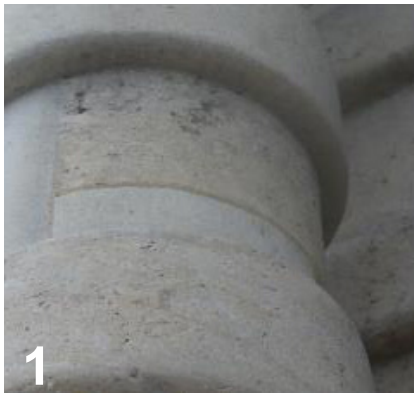
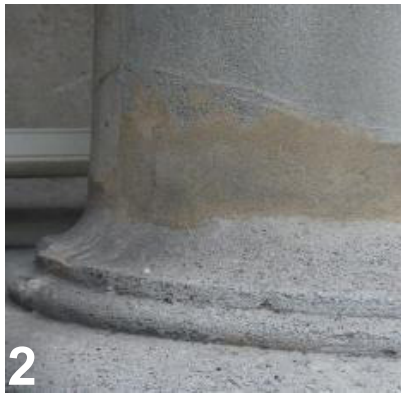
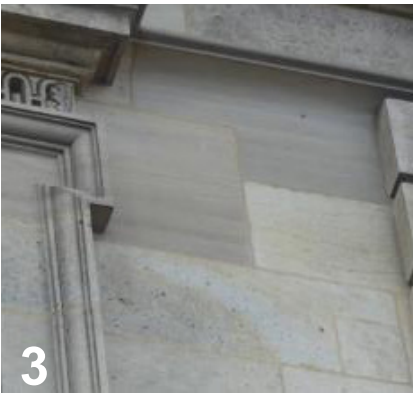
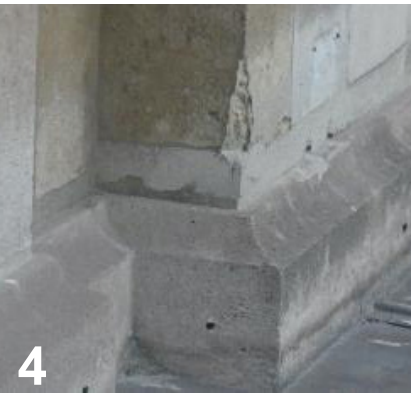
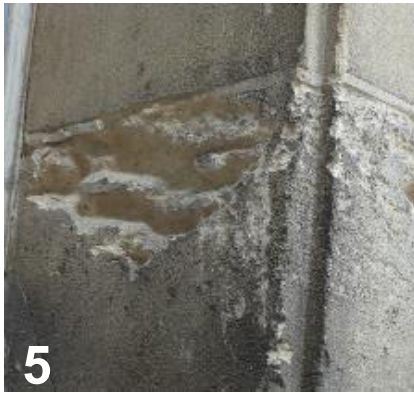
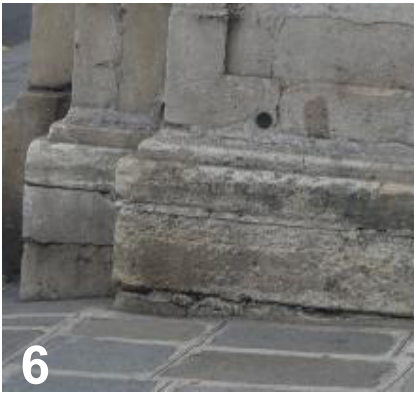
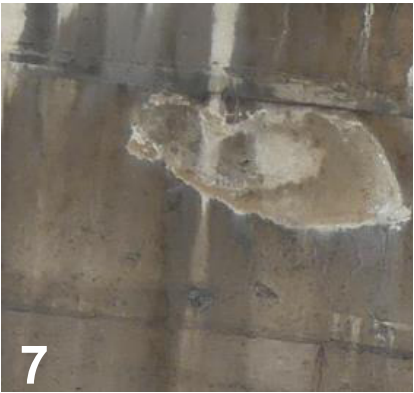
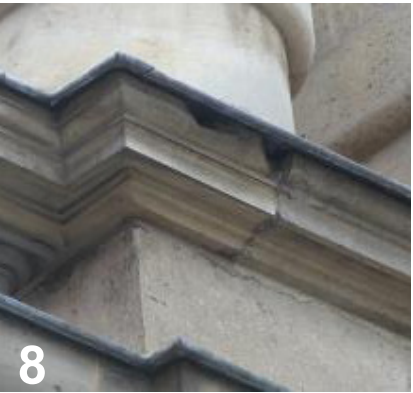
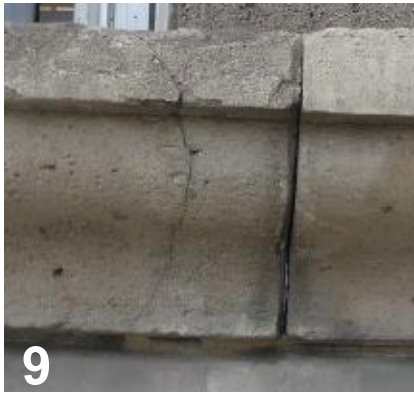
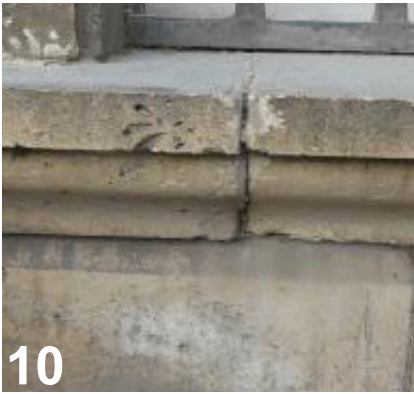
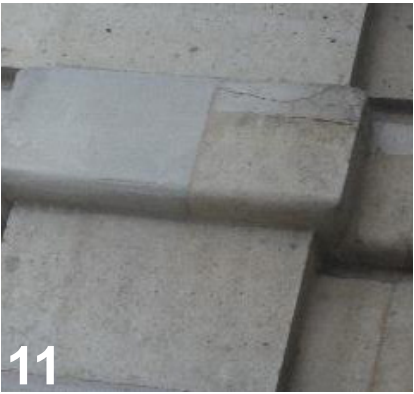
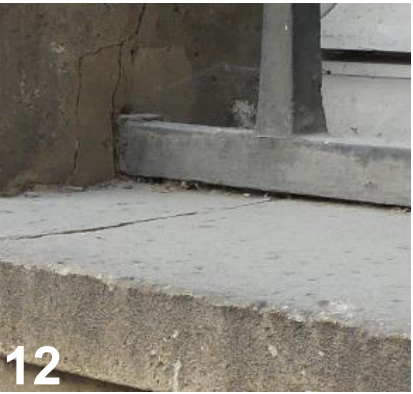
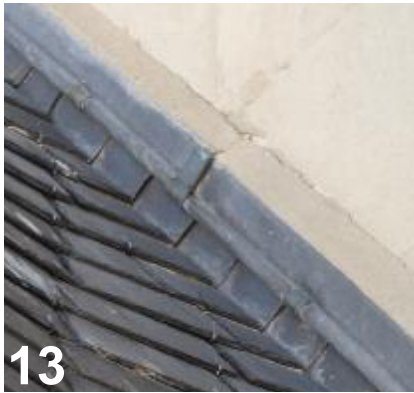
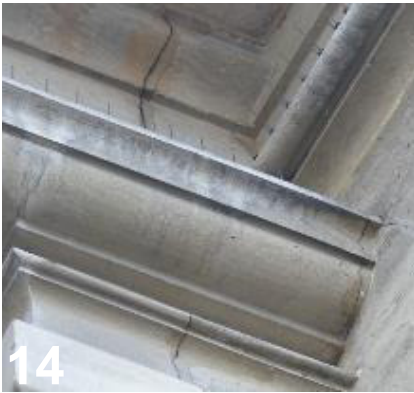
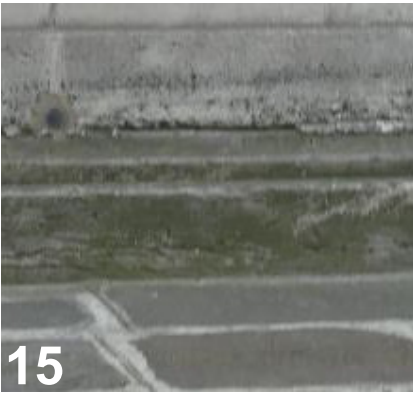
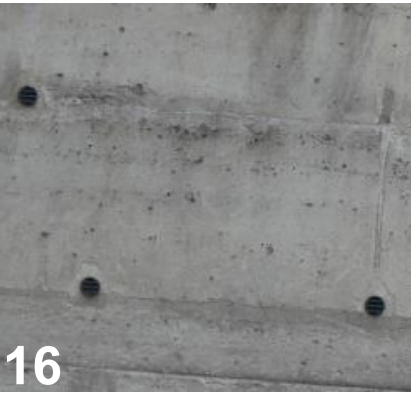
Les façades présentent un certain nombre de désordres d'ordre esthétique et/ou structuraux.

- 3 - Appareillage non respecté (altérations chromatiques et risque de déformation des maçonneries dans certains cas) ;
- 4 - Salissures des pierres et croûtes noires (dégradations chimiques) ;

- 5 - Vermiculures (dégradations chimiques pouvant provoquer des déformations des maçonneries et la chute de matière) ;
- 6 - Érosion des pierres (dégradations physiques pouvant provoquer des déformations des maçonneries et la chute de matière) ;

- 7 - Alvéolisation des pierres (dégradations physiques pouvant provoquer des déformations des maçonneries et la chute de matière) ;
- 8 - Épaufres sur les pierres (dégradations physiques pouvant provoquer des déformations des maçonneries et la chute de matière) ;

- 9 - Fissures ponctuelles sur des pierres (dégradations physiques pouvant provoquer des déformations des maçonneries et la chute de matière) ;
- 10 - Joints fissurés (dégradations physiques pouvant provoquer des déformations des maçonneries et la chute de matière) ;

- 11 - Fissures sur ragréages (dégradations physiques pouvant provoquer des déformations des maçonneries et la chute de matière) ;
- 12 - Scellements des grilles de protection et garde-corps fissurés (dégradations physiques pouvant provoquer des déformations des maçonneries et la chute de matière) ;

- 13 - Solins fissurés (dégradation physique pouvant provoquer des déformations des maçonneries et la chute de matière) ;
- 14 - Fissures en escalier (désordres structurels) ;

- 15 - Présence d'organismes biologiques (dégradations biologiques pouvant provoquer des déformations des maçonneries et la chute de matière)
- 16 - Knapens (remplacement d'un système dont l'efficacité n'est pas mesuré et dont l'impact esthétique est significatif en façade).

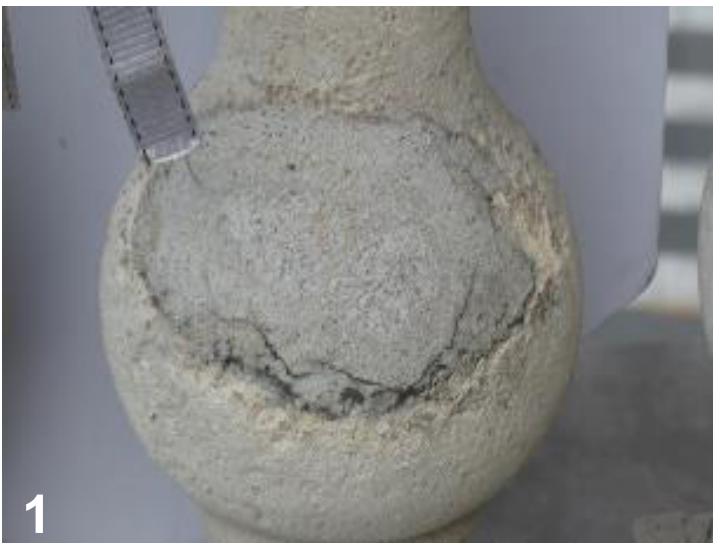
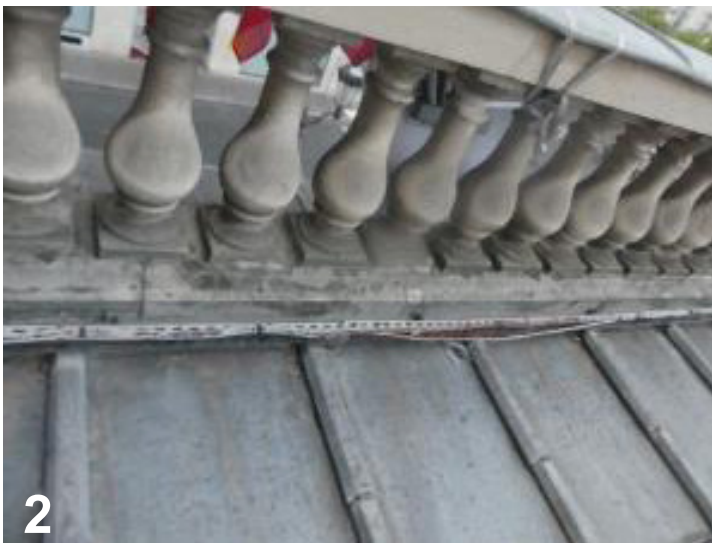
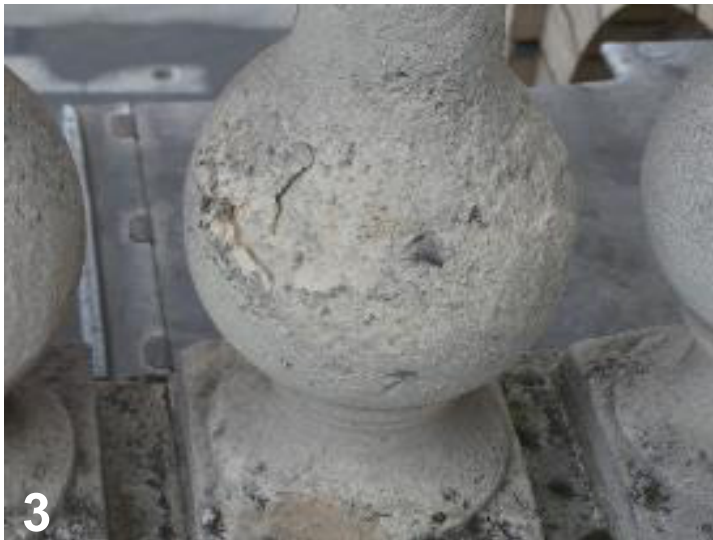
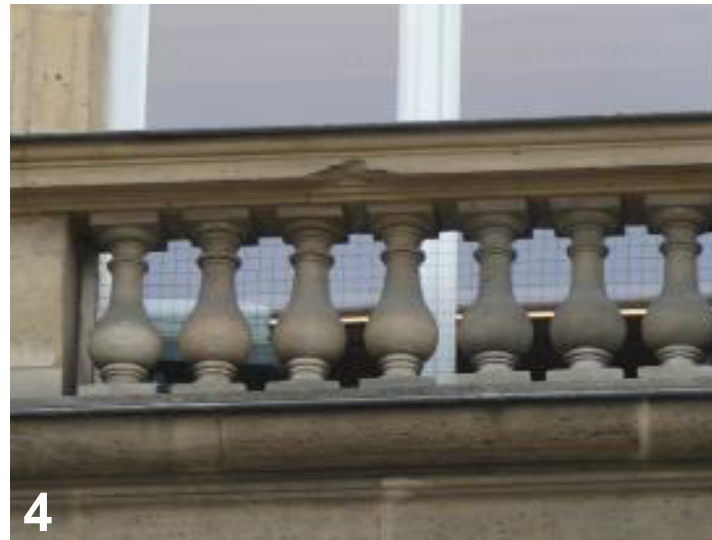
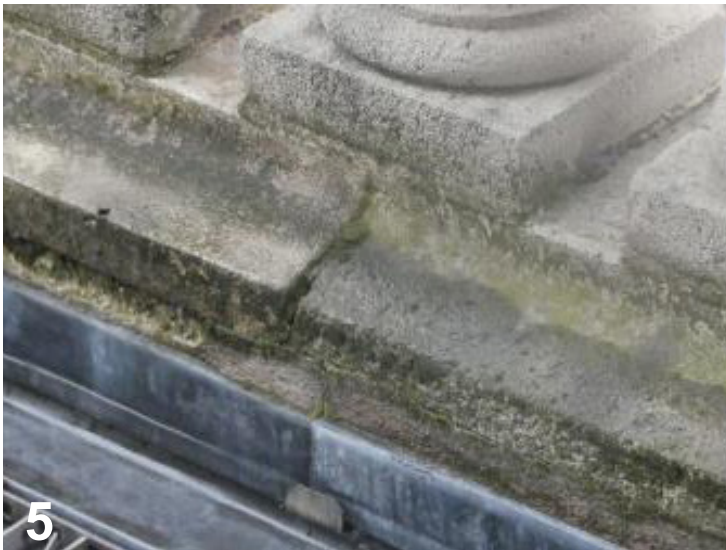
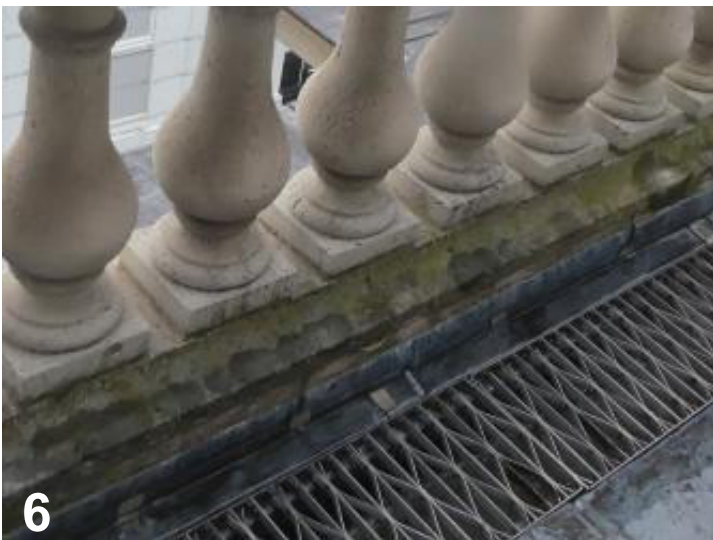
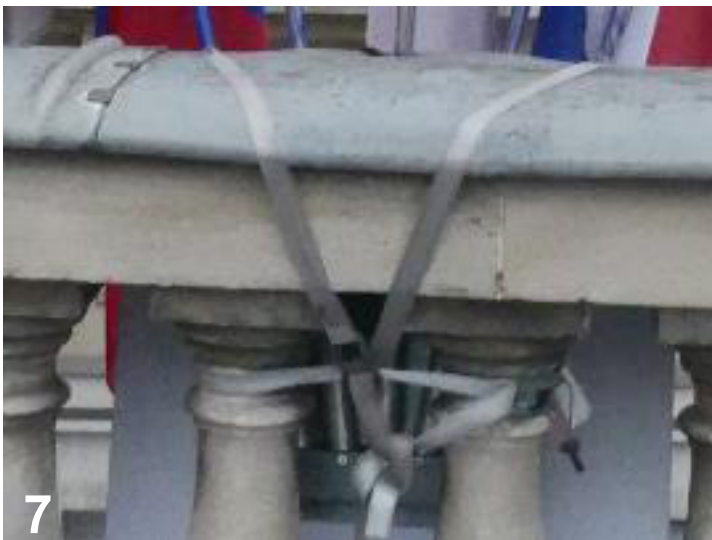
LES BALUSTRES

- 1 - Ragréages et joints non conformes (altérations chromatiques et de dépôt et risques de déformation des maçonneries dans certains cas) ;
- 2 - Salissures des pierres et croûtes noires (dégradations chimiques) ;
- 3 - Érosion des pierres (dégradations physiques pouvant provoquer des déformations des maçonneries et la chute de matière) ;
- 4 - Épaufres sur une main courante (dégradations physiques pouvant provoquer des déformations des maçonneries et la chute de matière) ;
- 5 - Joints et solins fissurés (dégradation physique pouvant provoquer des déformations des maçonneries et la chute de matière) ;
- 6 - Présence d'organismes biologiques (dégradations biologiques pouvant provoquer des déformations des maçonneries et la chute de matière)

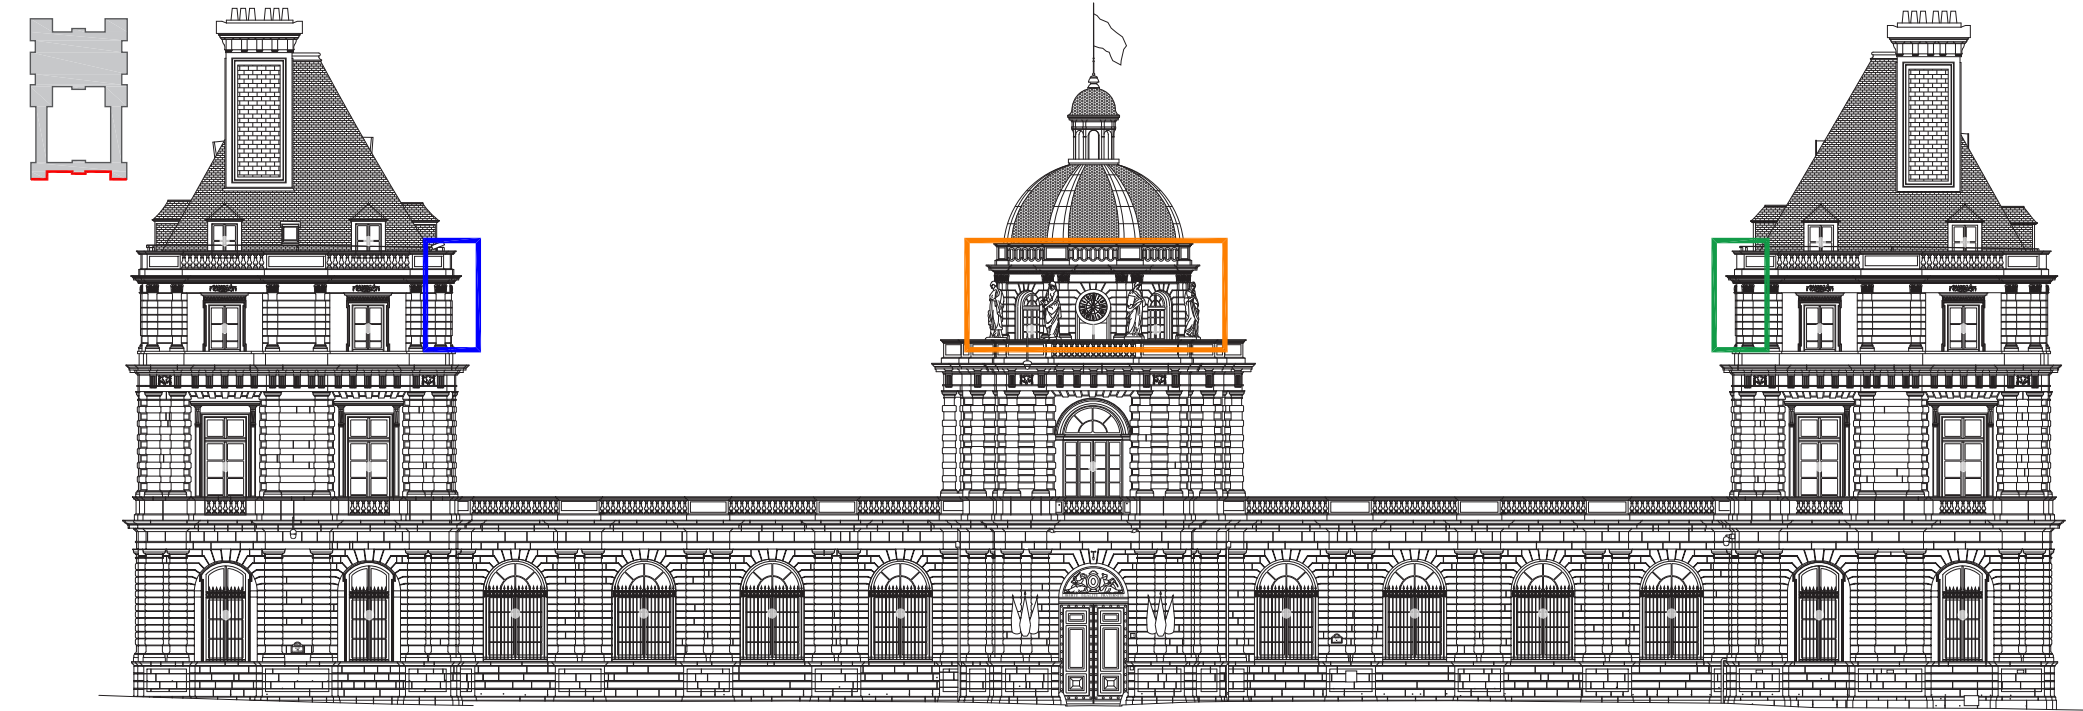
Façade Nord

Certaines statues (la Charité, la Femme drapée, la Force, la Femme à la gerbe, la Justice et l’Abondance) comportent des réparations très visibles et dommageables pour leur intégrité. L’Abondance et la Justice ont également des parties manquantes et la Charité présente, sur le visage de l’enfant, une usure avancée de la pierre.

L’ensemble des socles des statues autour du dôme Tournon est dégradé.

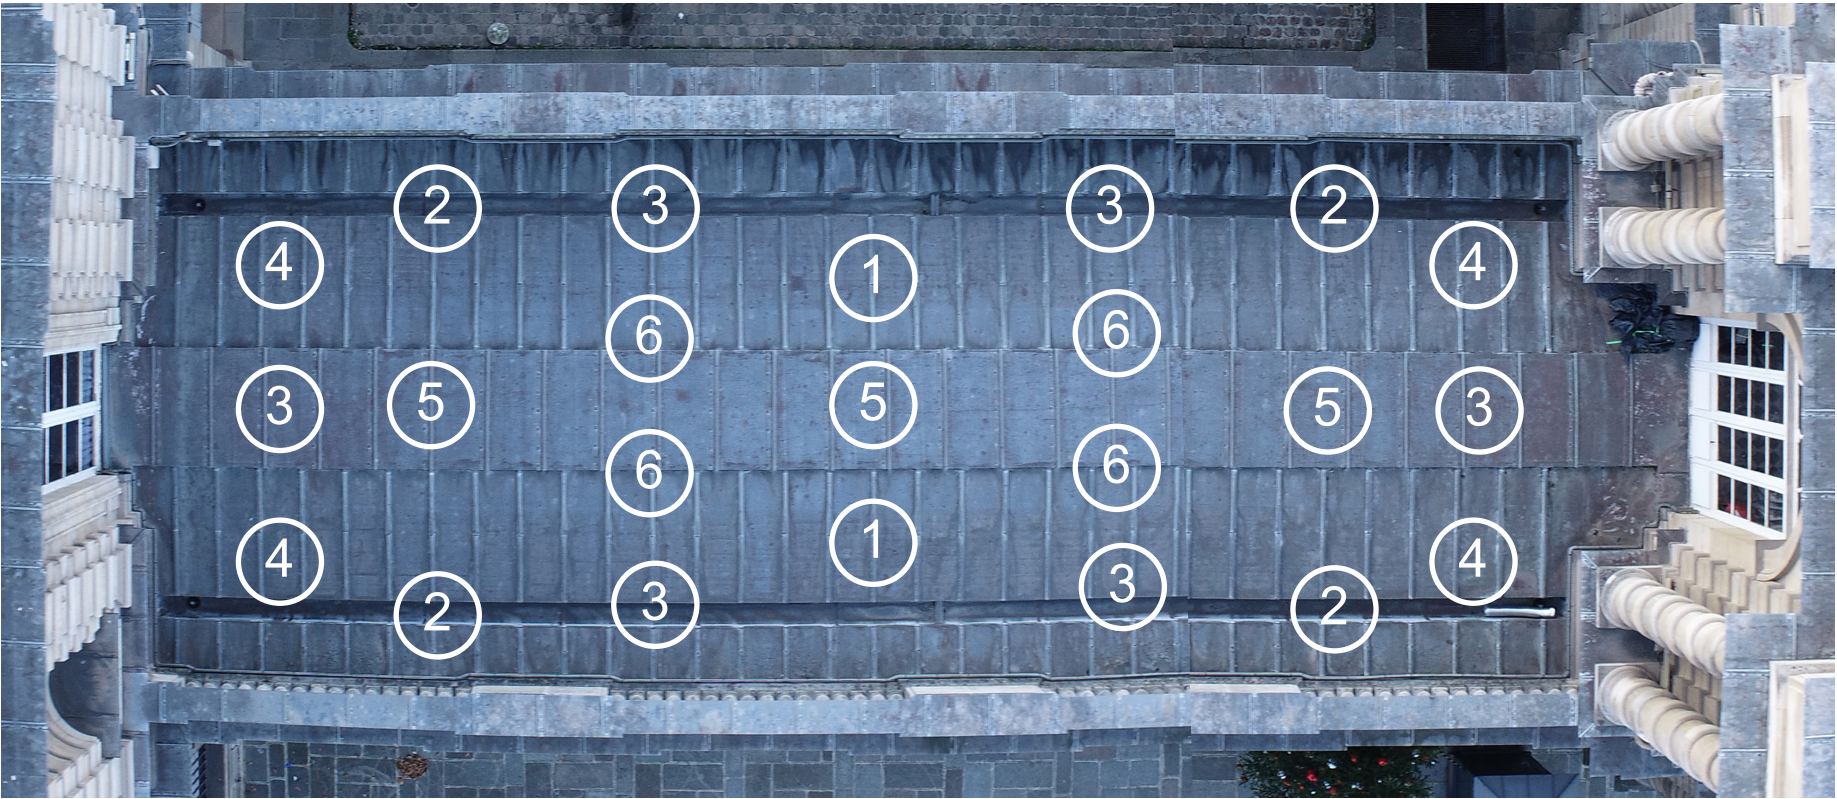
Terrasse de liaison Nord-Est

Les désordres et pathologies des couvertures des ailes de liaison entre les pavillons et le dôme Tournon sont les suivants :

Les couvertures ne sont pas isolées, ni ventilées, ce qui favorise les désordres listés ci-dessus.

Les chéneaux et descentes d’eaux pluviales ne présentent pas de problèmes de dimensionnement par rapport aux surfaces collectées.  
Cependant, les descentes d’eaux pluviales présentent des traces d’oxydation.

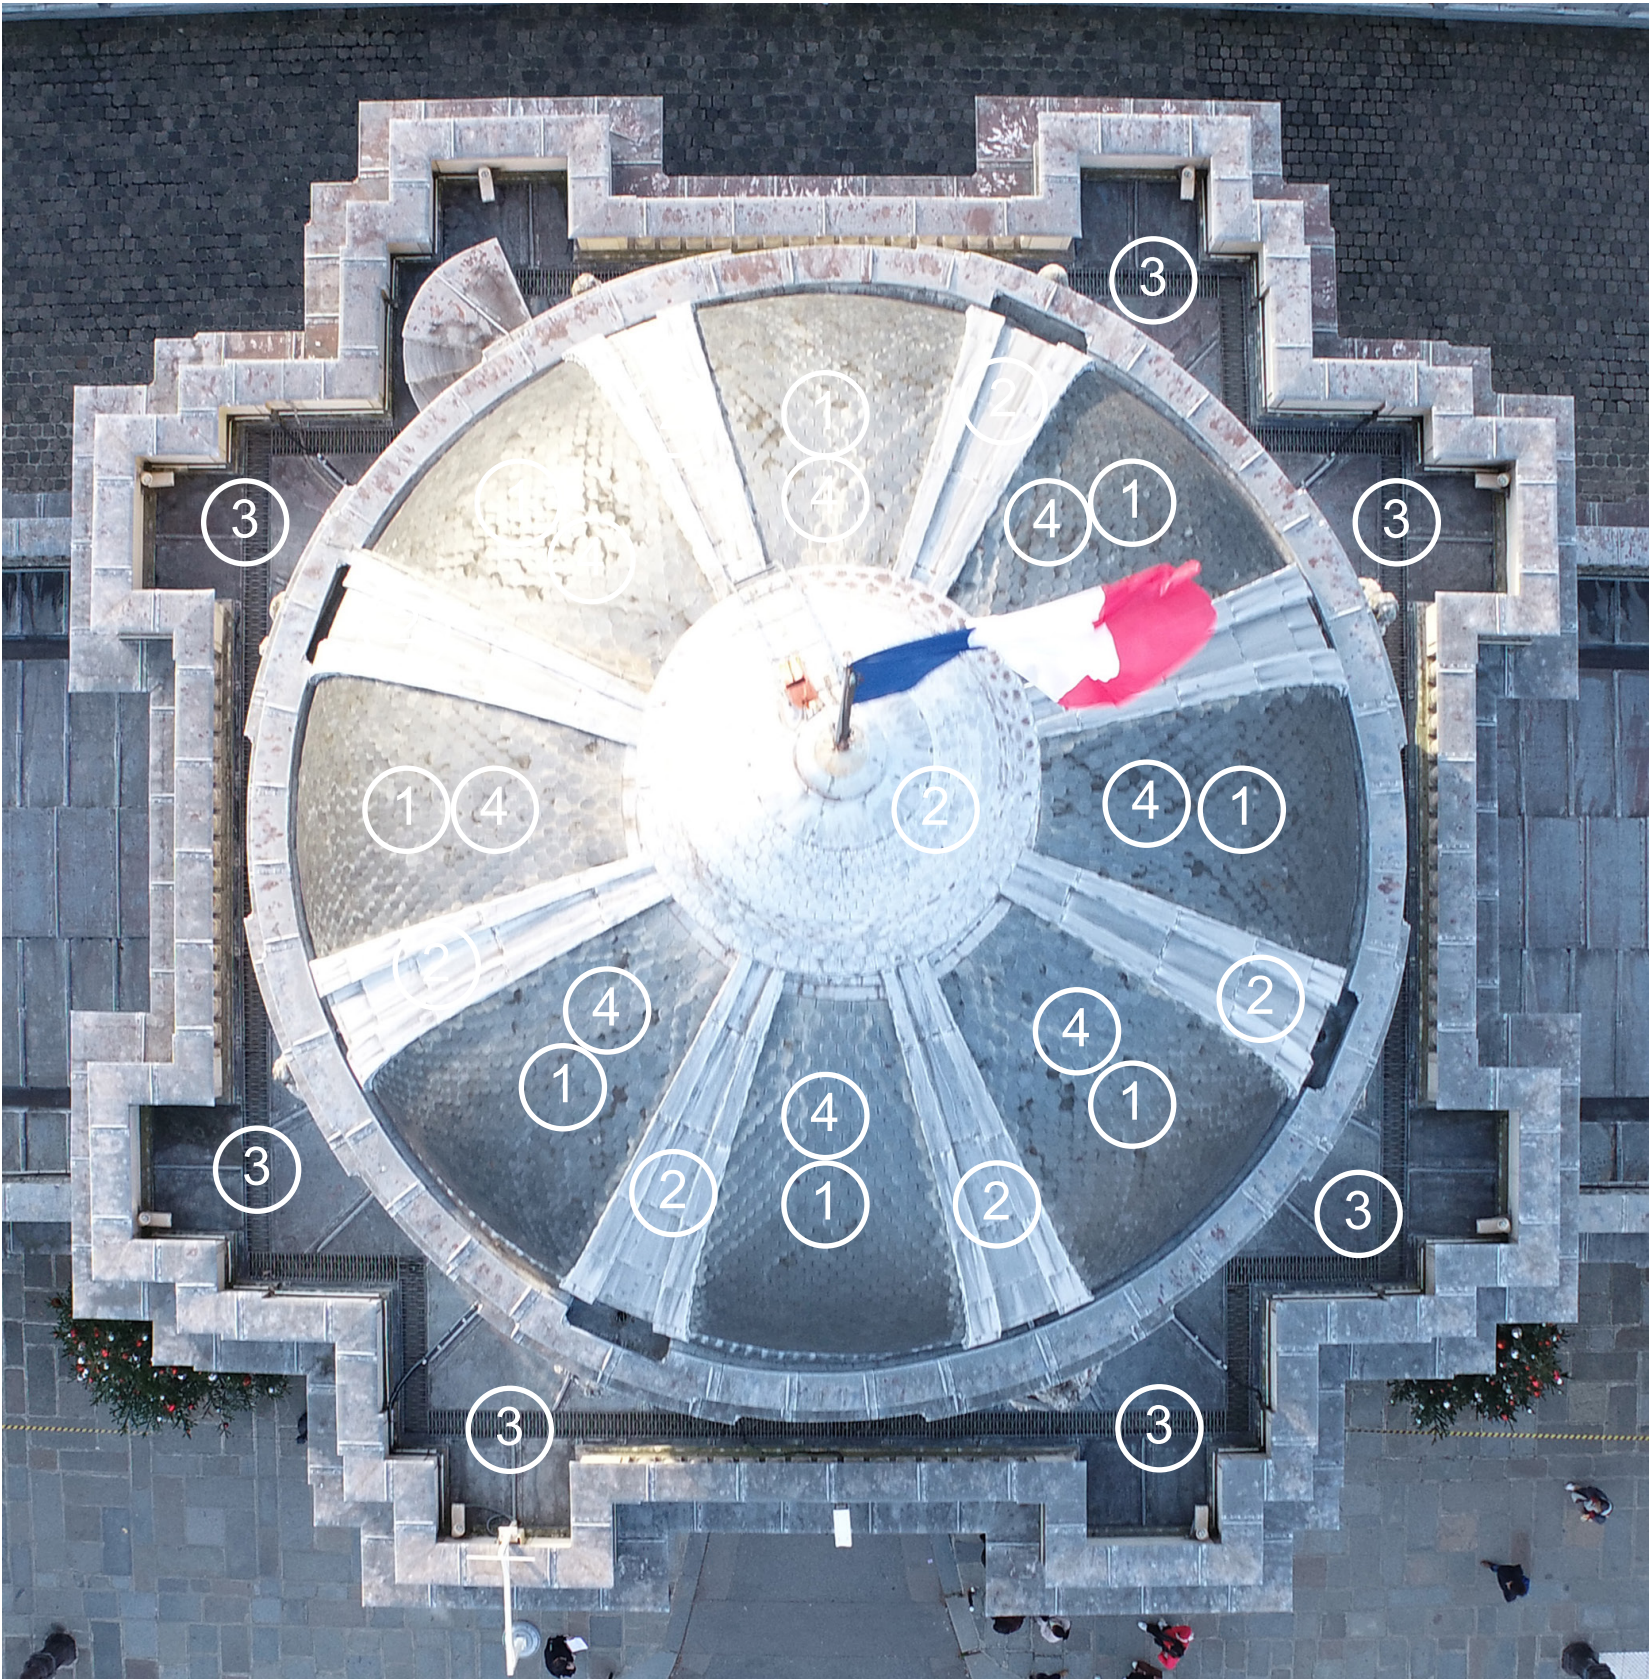
Les désordres et pathologies de la couverture du dôme Tournon sont les suivants :

- 1 - La couverture en ardoises est très dégradée ;
- 2 - Les habillages en plomb sont très vétustes et déformés ;
- 3 - Les chéneaux en cuivre sont vétustes, sans défauts majeurs ;
- 4 - Absence d'isolation en sous-face de la couverture. Sous-faces très dégradées, avec de nombreuses traces d'infiltrations ;
- 5 - En partie haute du dôme, les descentes d'eaux pluviales s'affaissent et se déforment. En partie basse, les descentes présentent des traces de corrosion.

Les couvertures ne sont pas isolées ni ventilées, ce qui favorise les désordres listés ci-dessus.

Les chéneaux et descentes d'eaux pluviales ne présentent pas de problèmes de dimensionnement par rapport aux surfaces collectées.

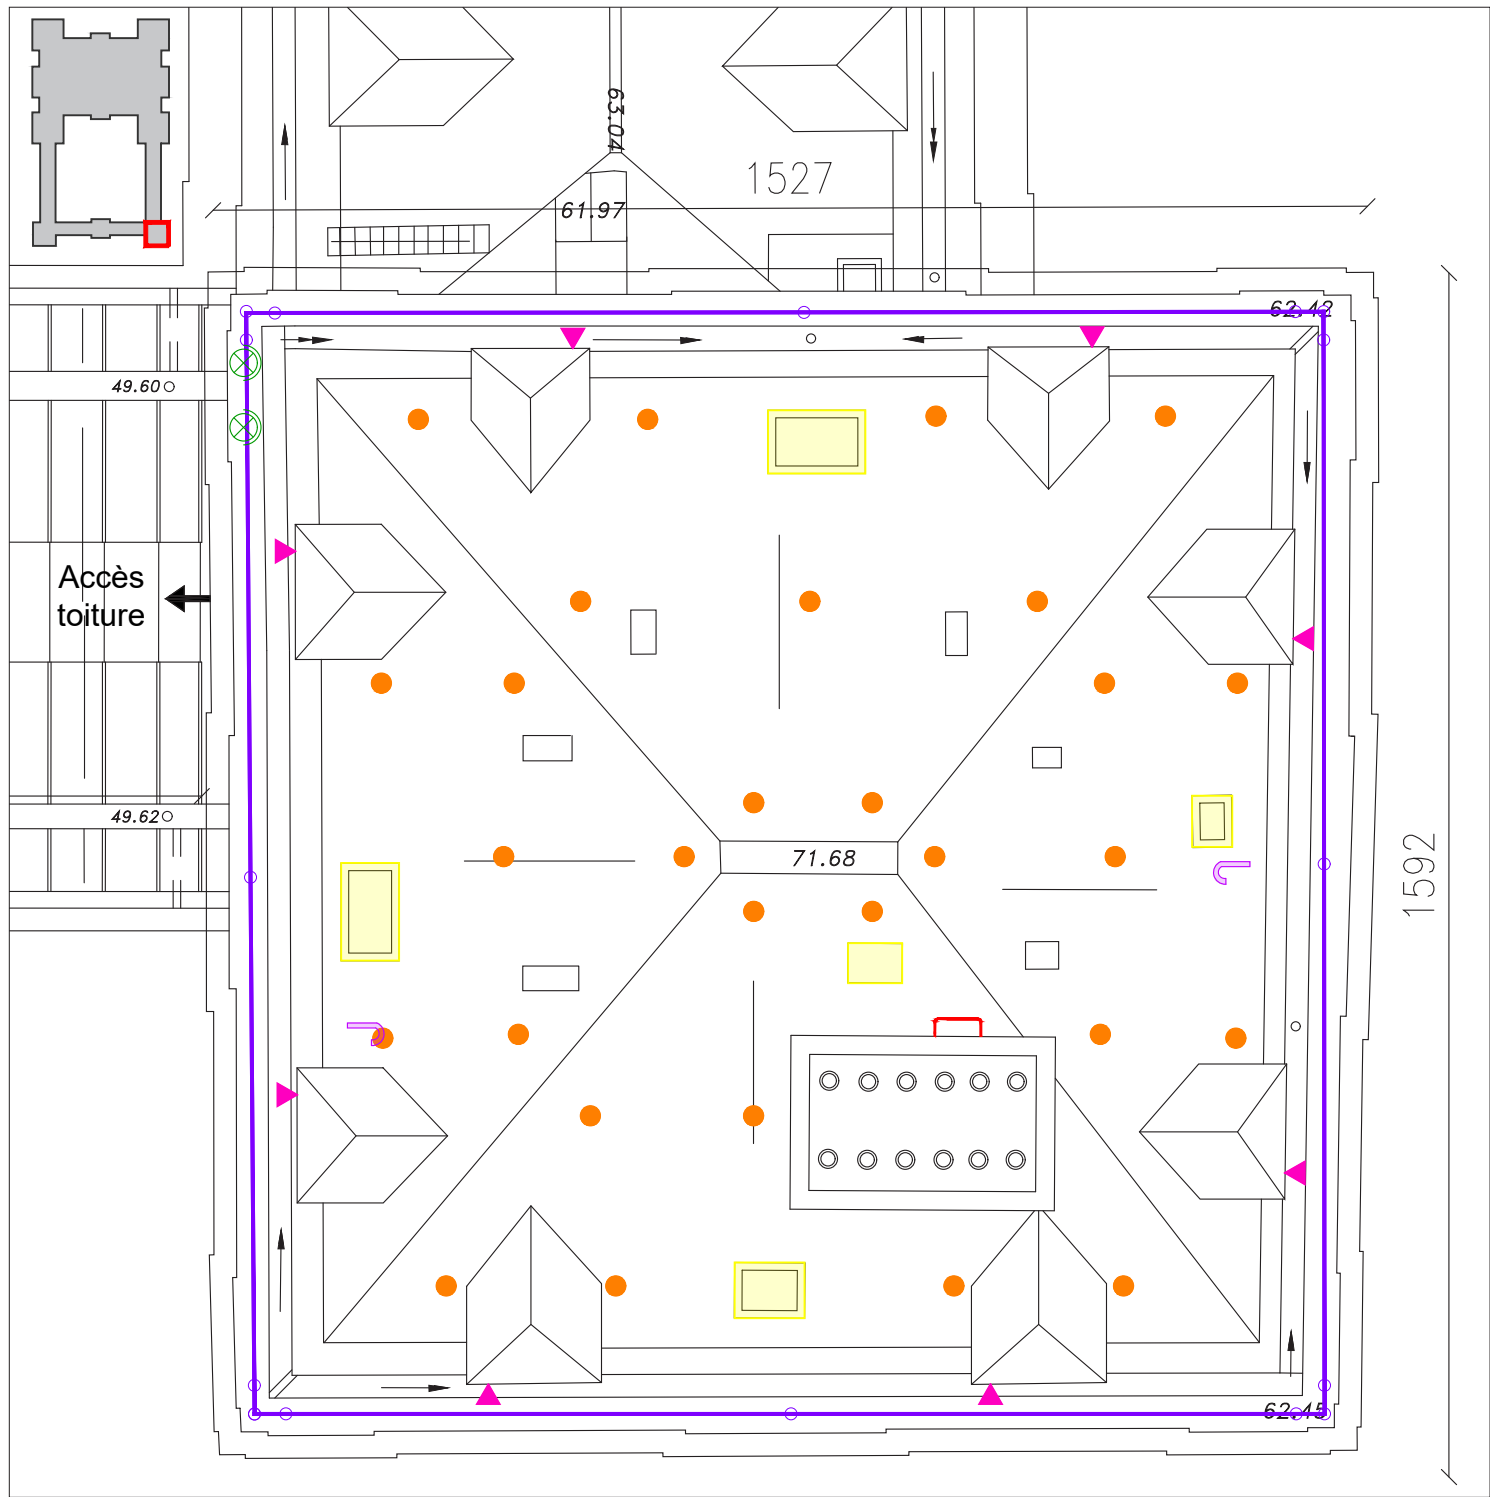
Plan de toiture - équipements

| | Couverture en ardoises en bon état | | Chéneaux en cuivre sans défauts majeurs | | Accessoires en acier peint oxydés |
| | Couverture et habillages en plomb sans défauts majeurs | | Couverture et habillages en plomb présentant des déchirures | | Habillages en aluminium en bon état |

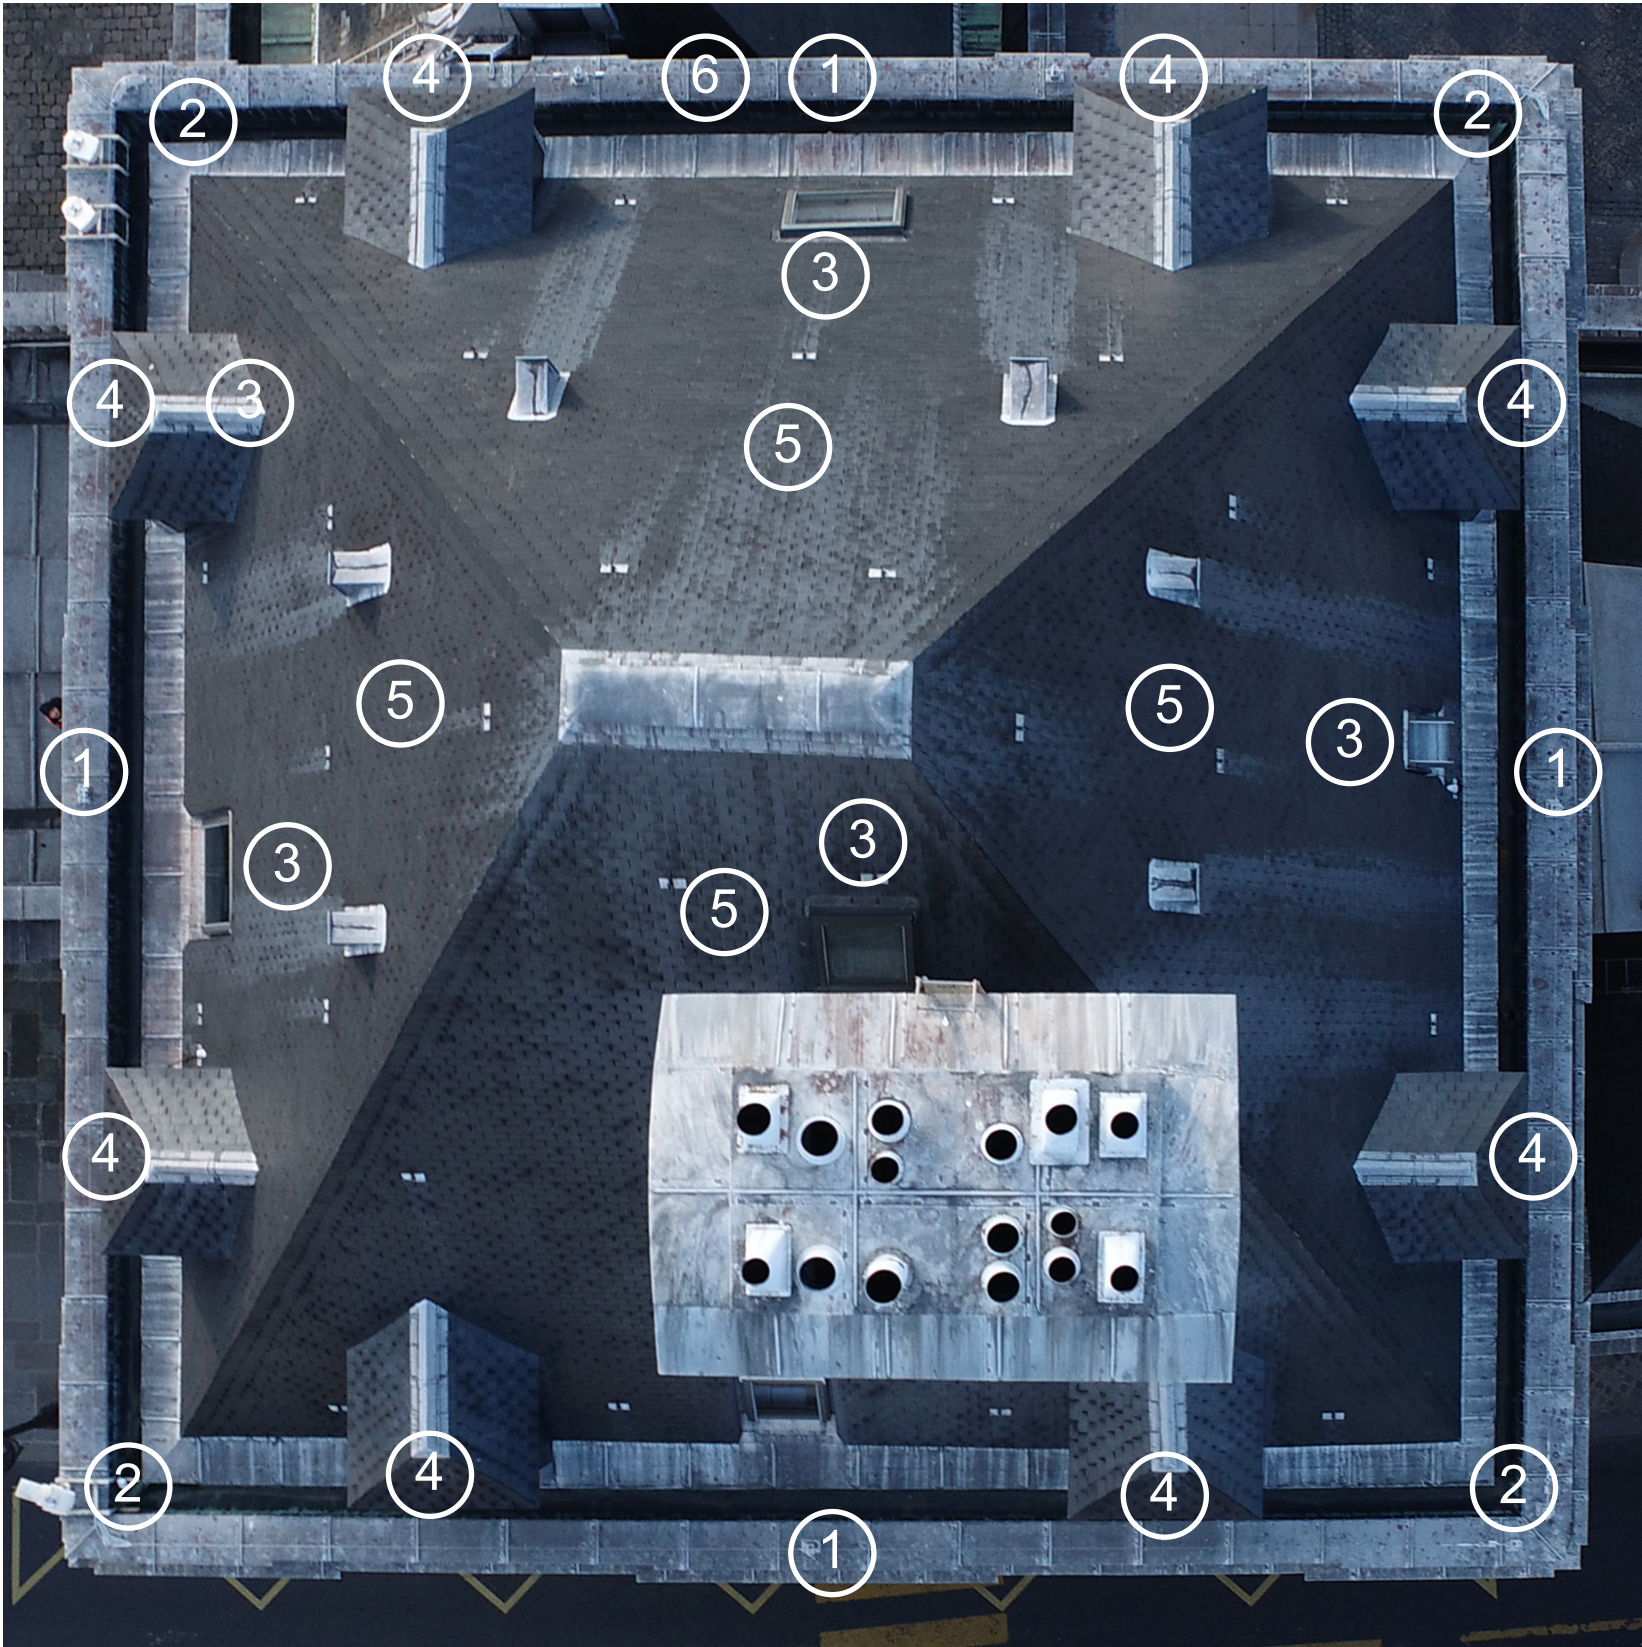
Les désordres et pathologies de la couverture du pavillon Nord-Est sont les suivants :

- 1 - Habillages en plomb présentant quelques déchirures ;
- 2 - Les chéneaux et habillages en cuivre, sans défauts majeurs ;
- 3 - Les fenêtres de toit sont dans un bon état général, mais présentent tout de même quelques lacunes ;
- 4 - Les frontons des lucarnes sont dans un état d'usure avancée ;
- 5 - Nombreuses traces d'humidité sur les sous-faces des couvertures ;
- 6 - Les descentes d'eaux pluviales sont oxydées.  
Des traces d'humidité sous la corniche du troisième étage, laissent penser à une infiltration possible.

Les couvertures ne sont pas ventilées, ce qui favorise les désordres listés ci-dessus.

Les chéneaux et descentes d'eaux pluviales ne présentent pas de problèmes de dimensionnement par rapport aux surfaces collectées.

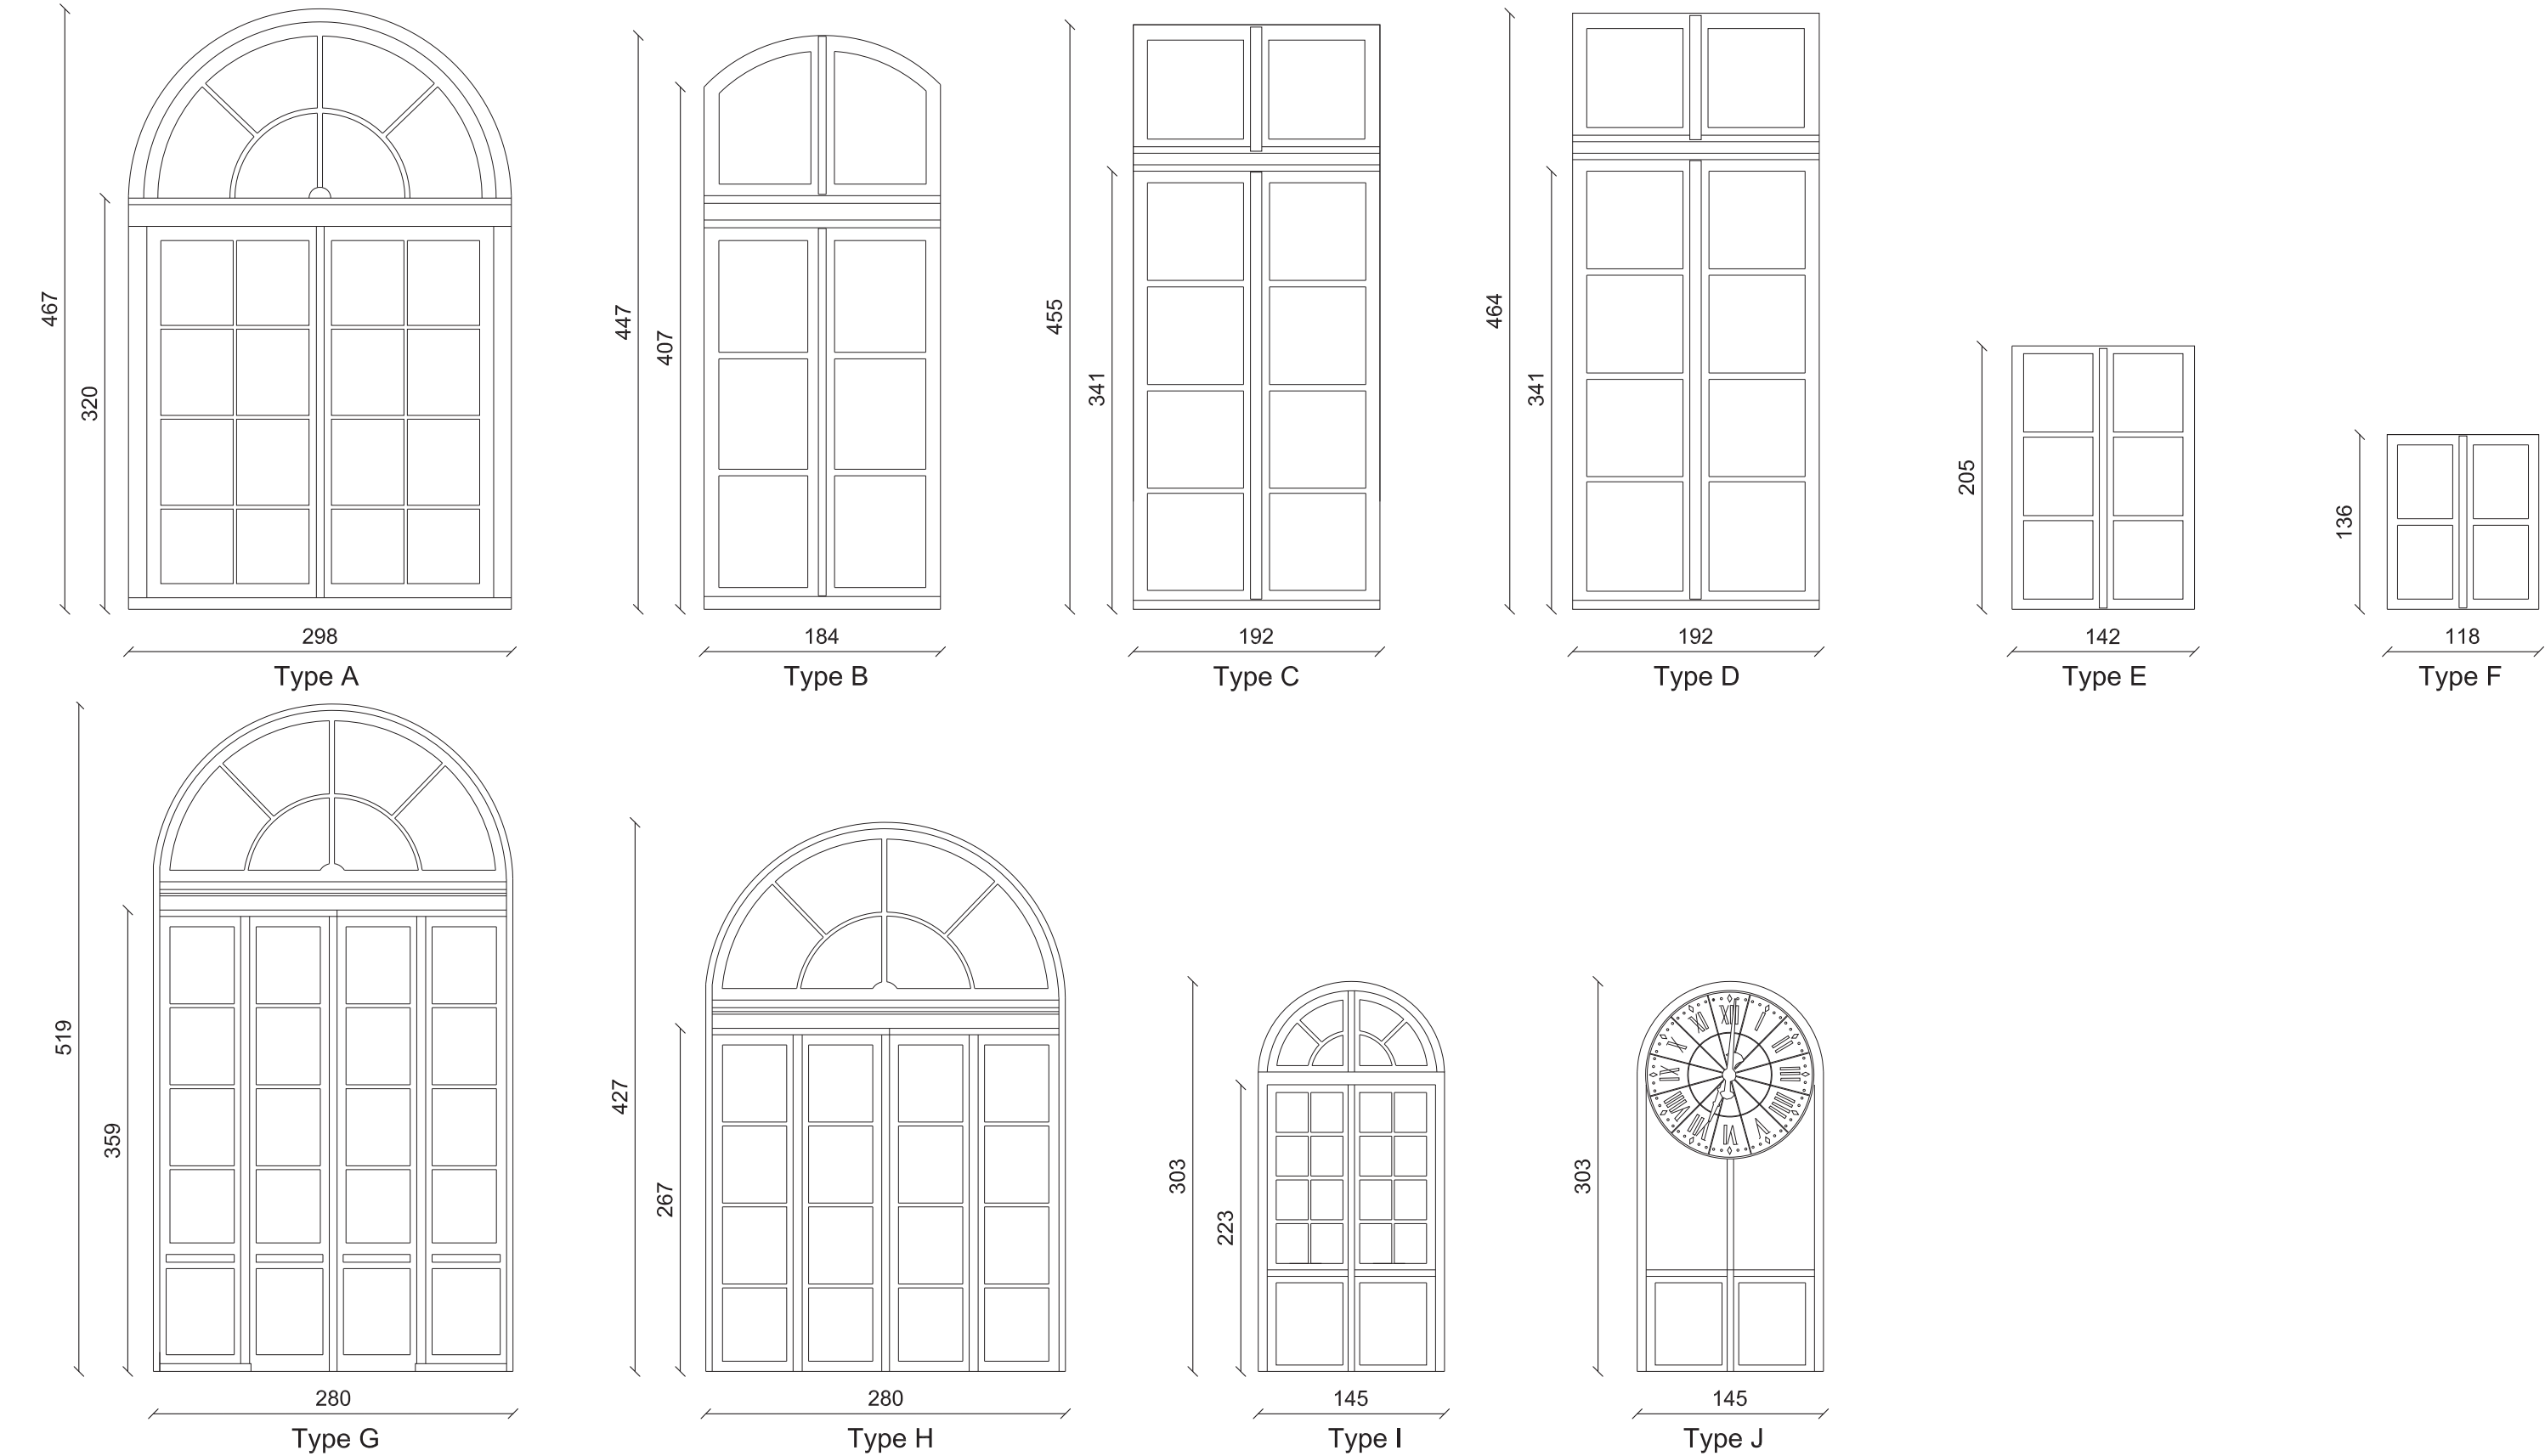
MENUISERIES EXTÉRIEURES - NOMENCLATURE

Les désordres et pathologies des menuiseries extérieures recensés sont les suivantes :

- 1 - Peintures extérieures dégradées ;
- 2 - Les menuiseries en simple vitrage ne répondent pas aux exigences de performances acoustique et thermique ;
- 3 - Menuiseries type A dans un état correct, mais vétustes thermiquement et acoustiquement ;
- 4 - Menuiseries type B dans un état correct, mais vétustes thermiquement et acoustiquement ;
- 5 - Menuiseries type C dans un état correct, mais vétustes thermiquement et acoustiquement ;
- 6 - Menuiseries type D dans un état dégradé ;
- 7 - Menuiseries type E dans un état correct ;
- 8 - Menuiseries type F dans un état dégradé ;
- 9 - Menuiseries type G dans un état très dégradé ;
- 10 - Menuiseries type H dans un état très dégradé ;
- 11 - Menuiseries type I dans un état très dégradé ;
- 12 - Menuiseries type J dans un état très dégradé ;

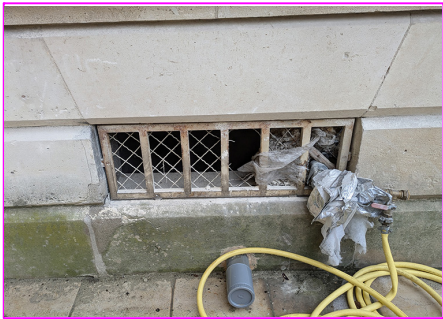
Soupirail 1 : 100x35cm

L'ensemble des éléments métalliques des façades de l'aile Nord du Palais présentent des signes de corrosion importants, pouvant à terme impacter les maçonneries, et créer des fissures et faire éclater les pierres.

- 1 - Soupiraux présentant des traces de corrosion ;
- 2 - Grilles de protections présentant des traces de corrosion ;
- 3 - Lisses de garde-corps présentant des traces de corrosion et à mettre aux normes ;
