# PALAIS DU LUXEMBOURG

RESTAURATION DES FAÇADES ET COUVERTURES DE L'AILE NORD  
ET DES PAVILLONS NORD-EST ET NORD-OUEST DU PALAIS DU  
LUXEMBOURG

DOSSIER DE CONSULTATION DES ENTREPRISES

DOSSIER GRAPHIQUE

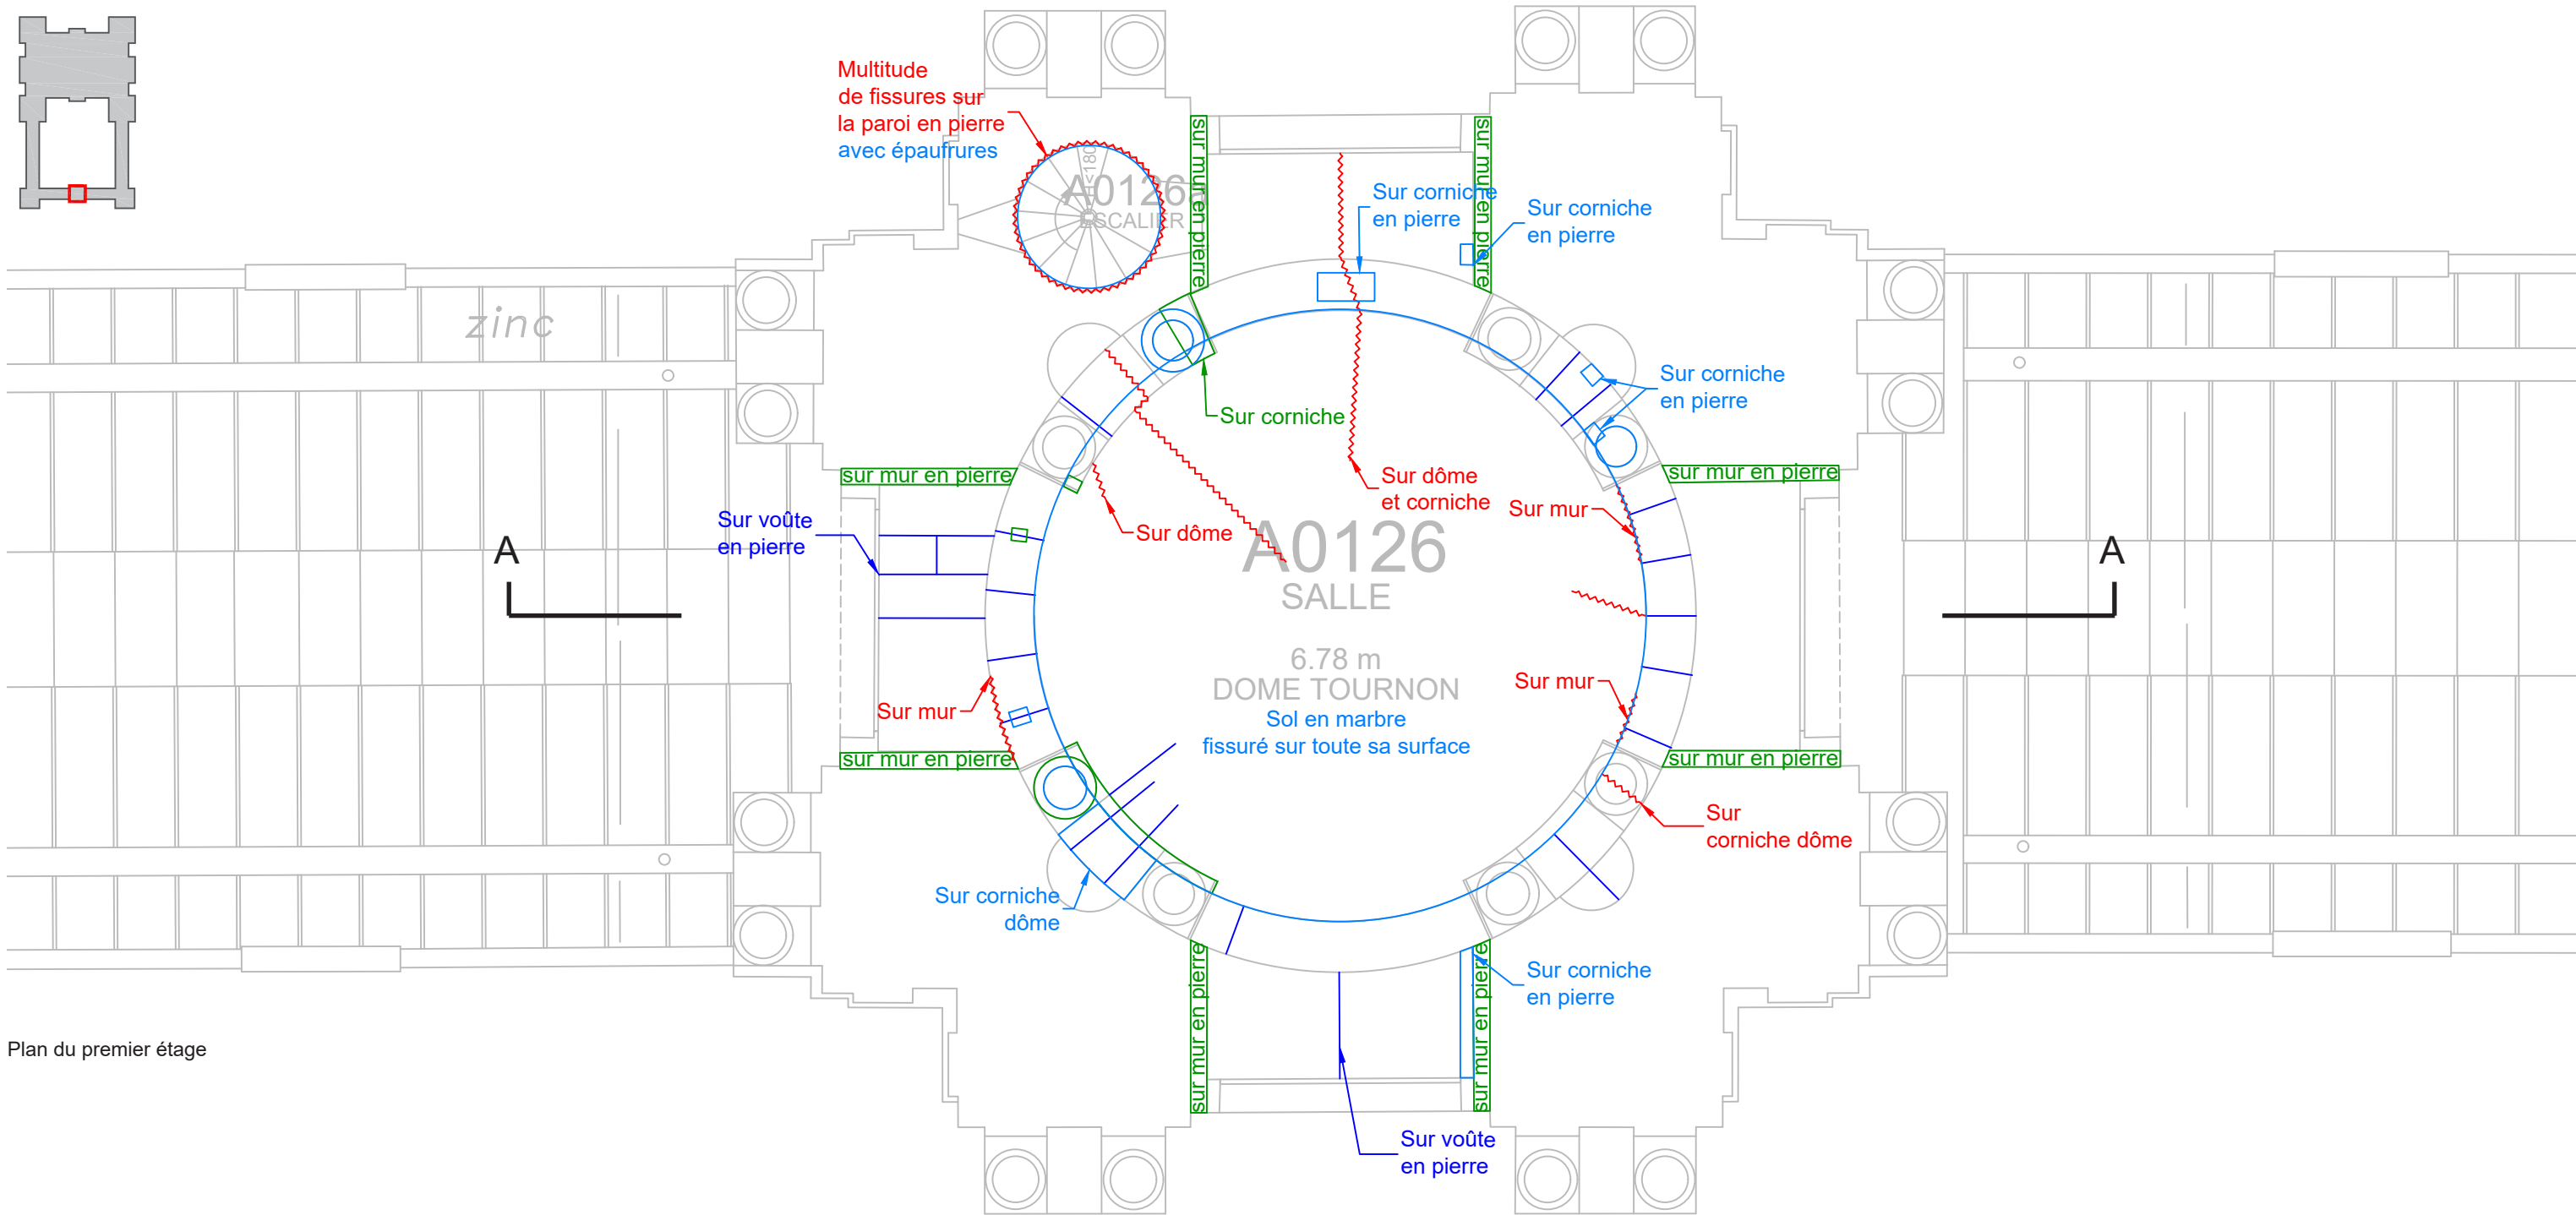
Plan du premier étage

Fissures structurales relevées.  
Relevé complémentaire à réaliser par l'entreprise

Pierres dégradées

Joints fissurés

L'ensemble des peintures et des revêtements des mur sont dégradés, il s'agit d'écailllements, de fissurations ou d'impacts.

Les socles en marbre des statues sont dégradés avec présence d'anciennes réparations.

Les surfaces en marbres présentent de nombreuses fissures.

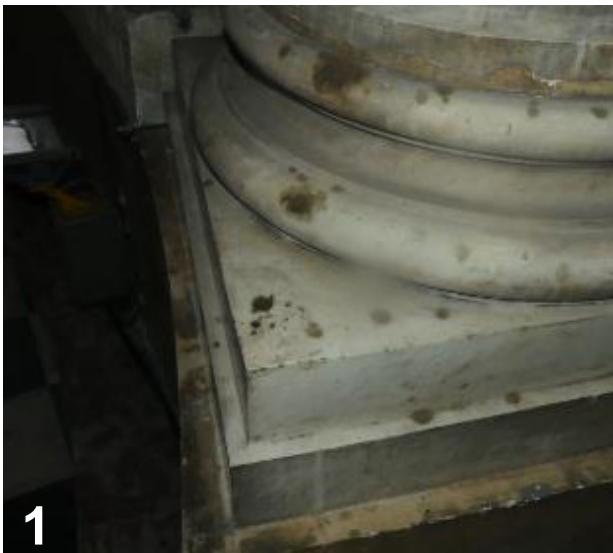
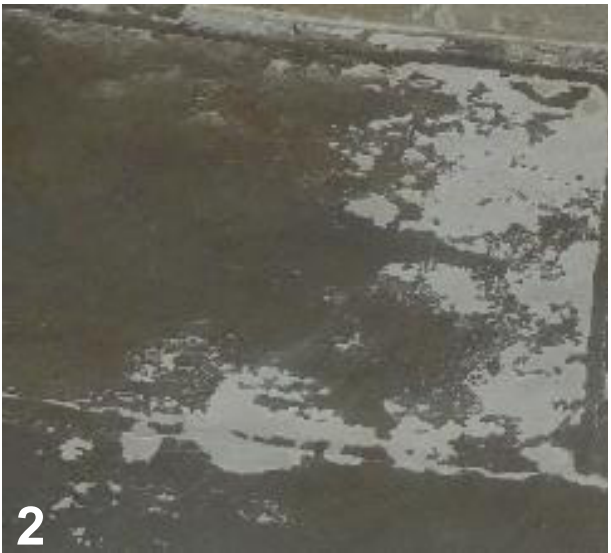
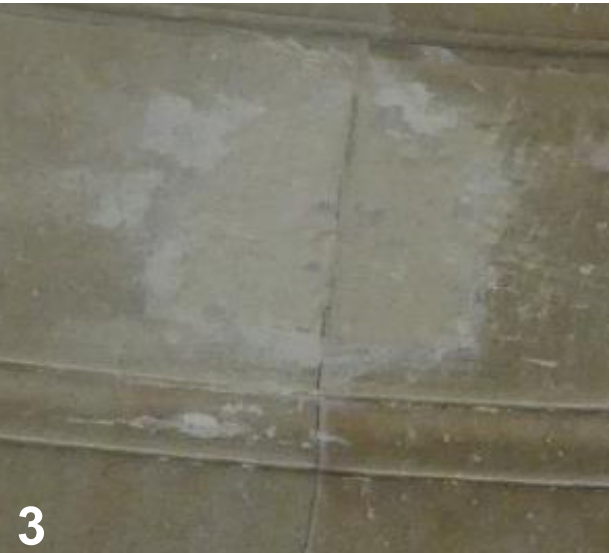
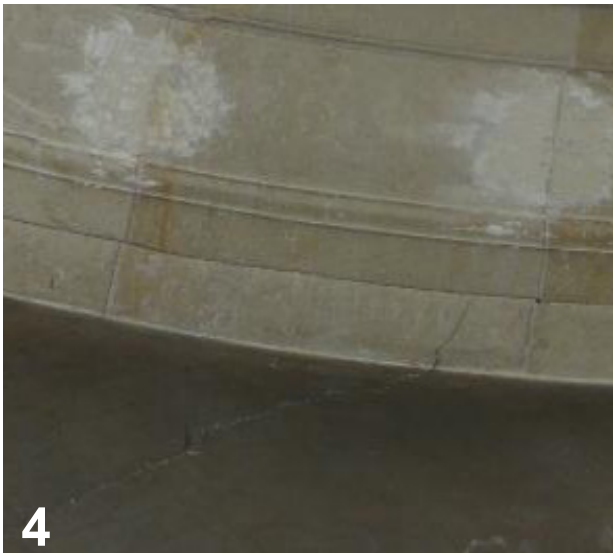
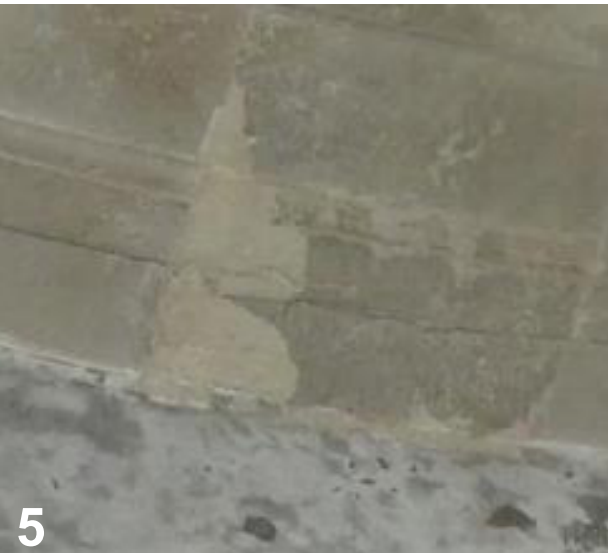
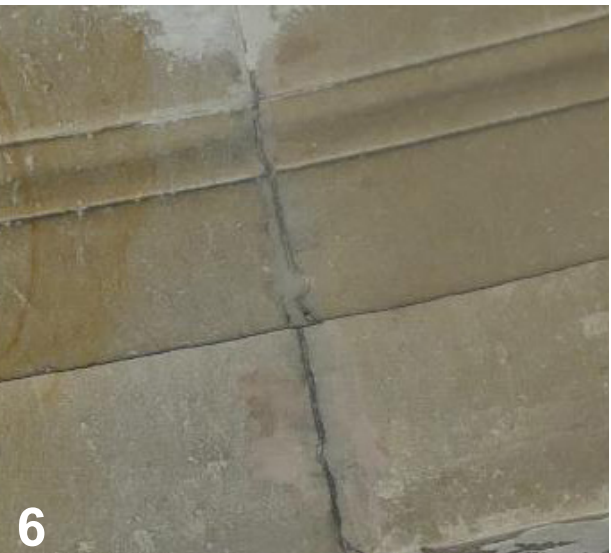
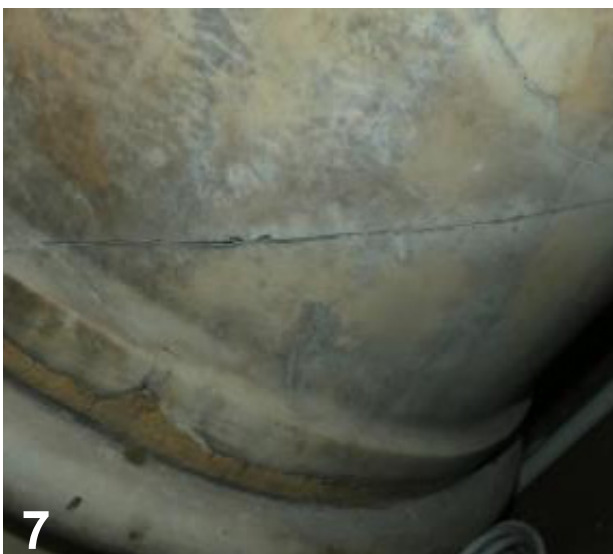
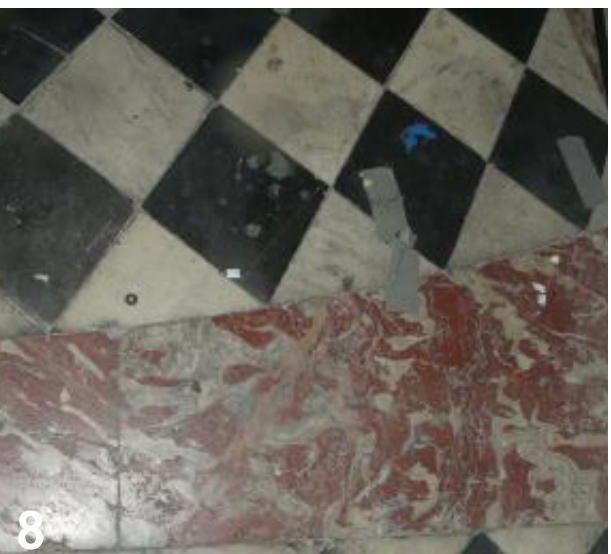
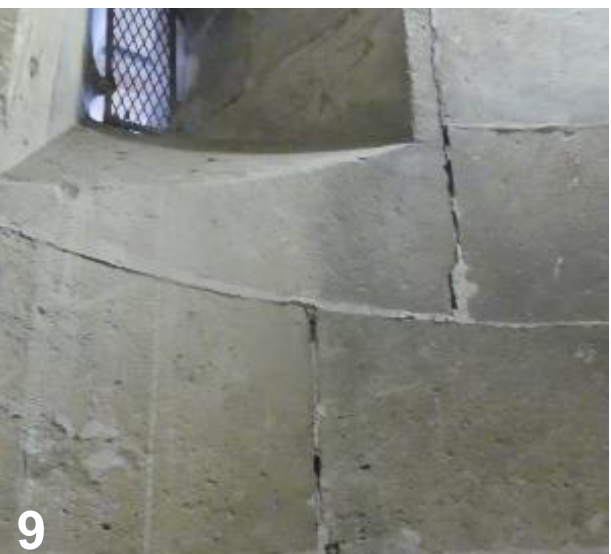
Les désordres et pathologies de l'intérieur du dôme Tournon sont les suivants :

- 1 - Salissures sur les éléments qui composent le dôme ;
- 2 - La peinture imitation marbre est écaillée ;
- 3 - Jauges en plâtre dégradées ;
- 4 - Fissures sur les pierres ;
- 5 - Epaufrures sur pierres ;
- 6 - Fissures sur joints ;
- 7 - Fissures et réparations trop visibles sur les colonnes en marbre ;
- 8 - Sol en marbre très dégradé ;
- 9 - Fissure structurelle.

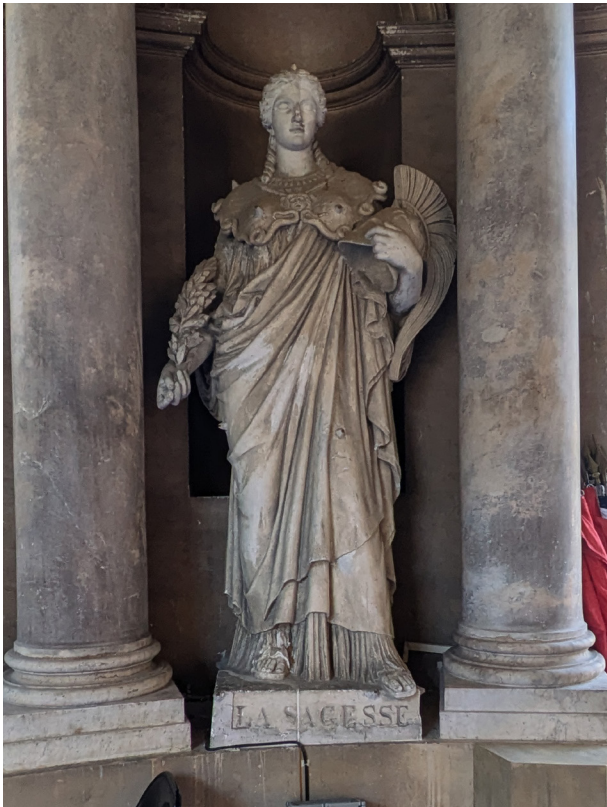
La Sagesse, 270 x 70cm

Les désordres et pathologies des statues en staff à l'intérieur du dôme Tournon sont les suivants :

- 1 - Les quatre statues sont très encrassées.
