CAE Brunet  
1 place Louis le Cardonnell  
26000 VALENCE

## DECLARATION PREALABLE

Réfection et sécurisation  
des corniches en toiture

23-270

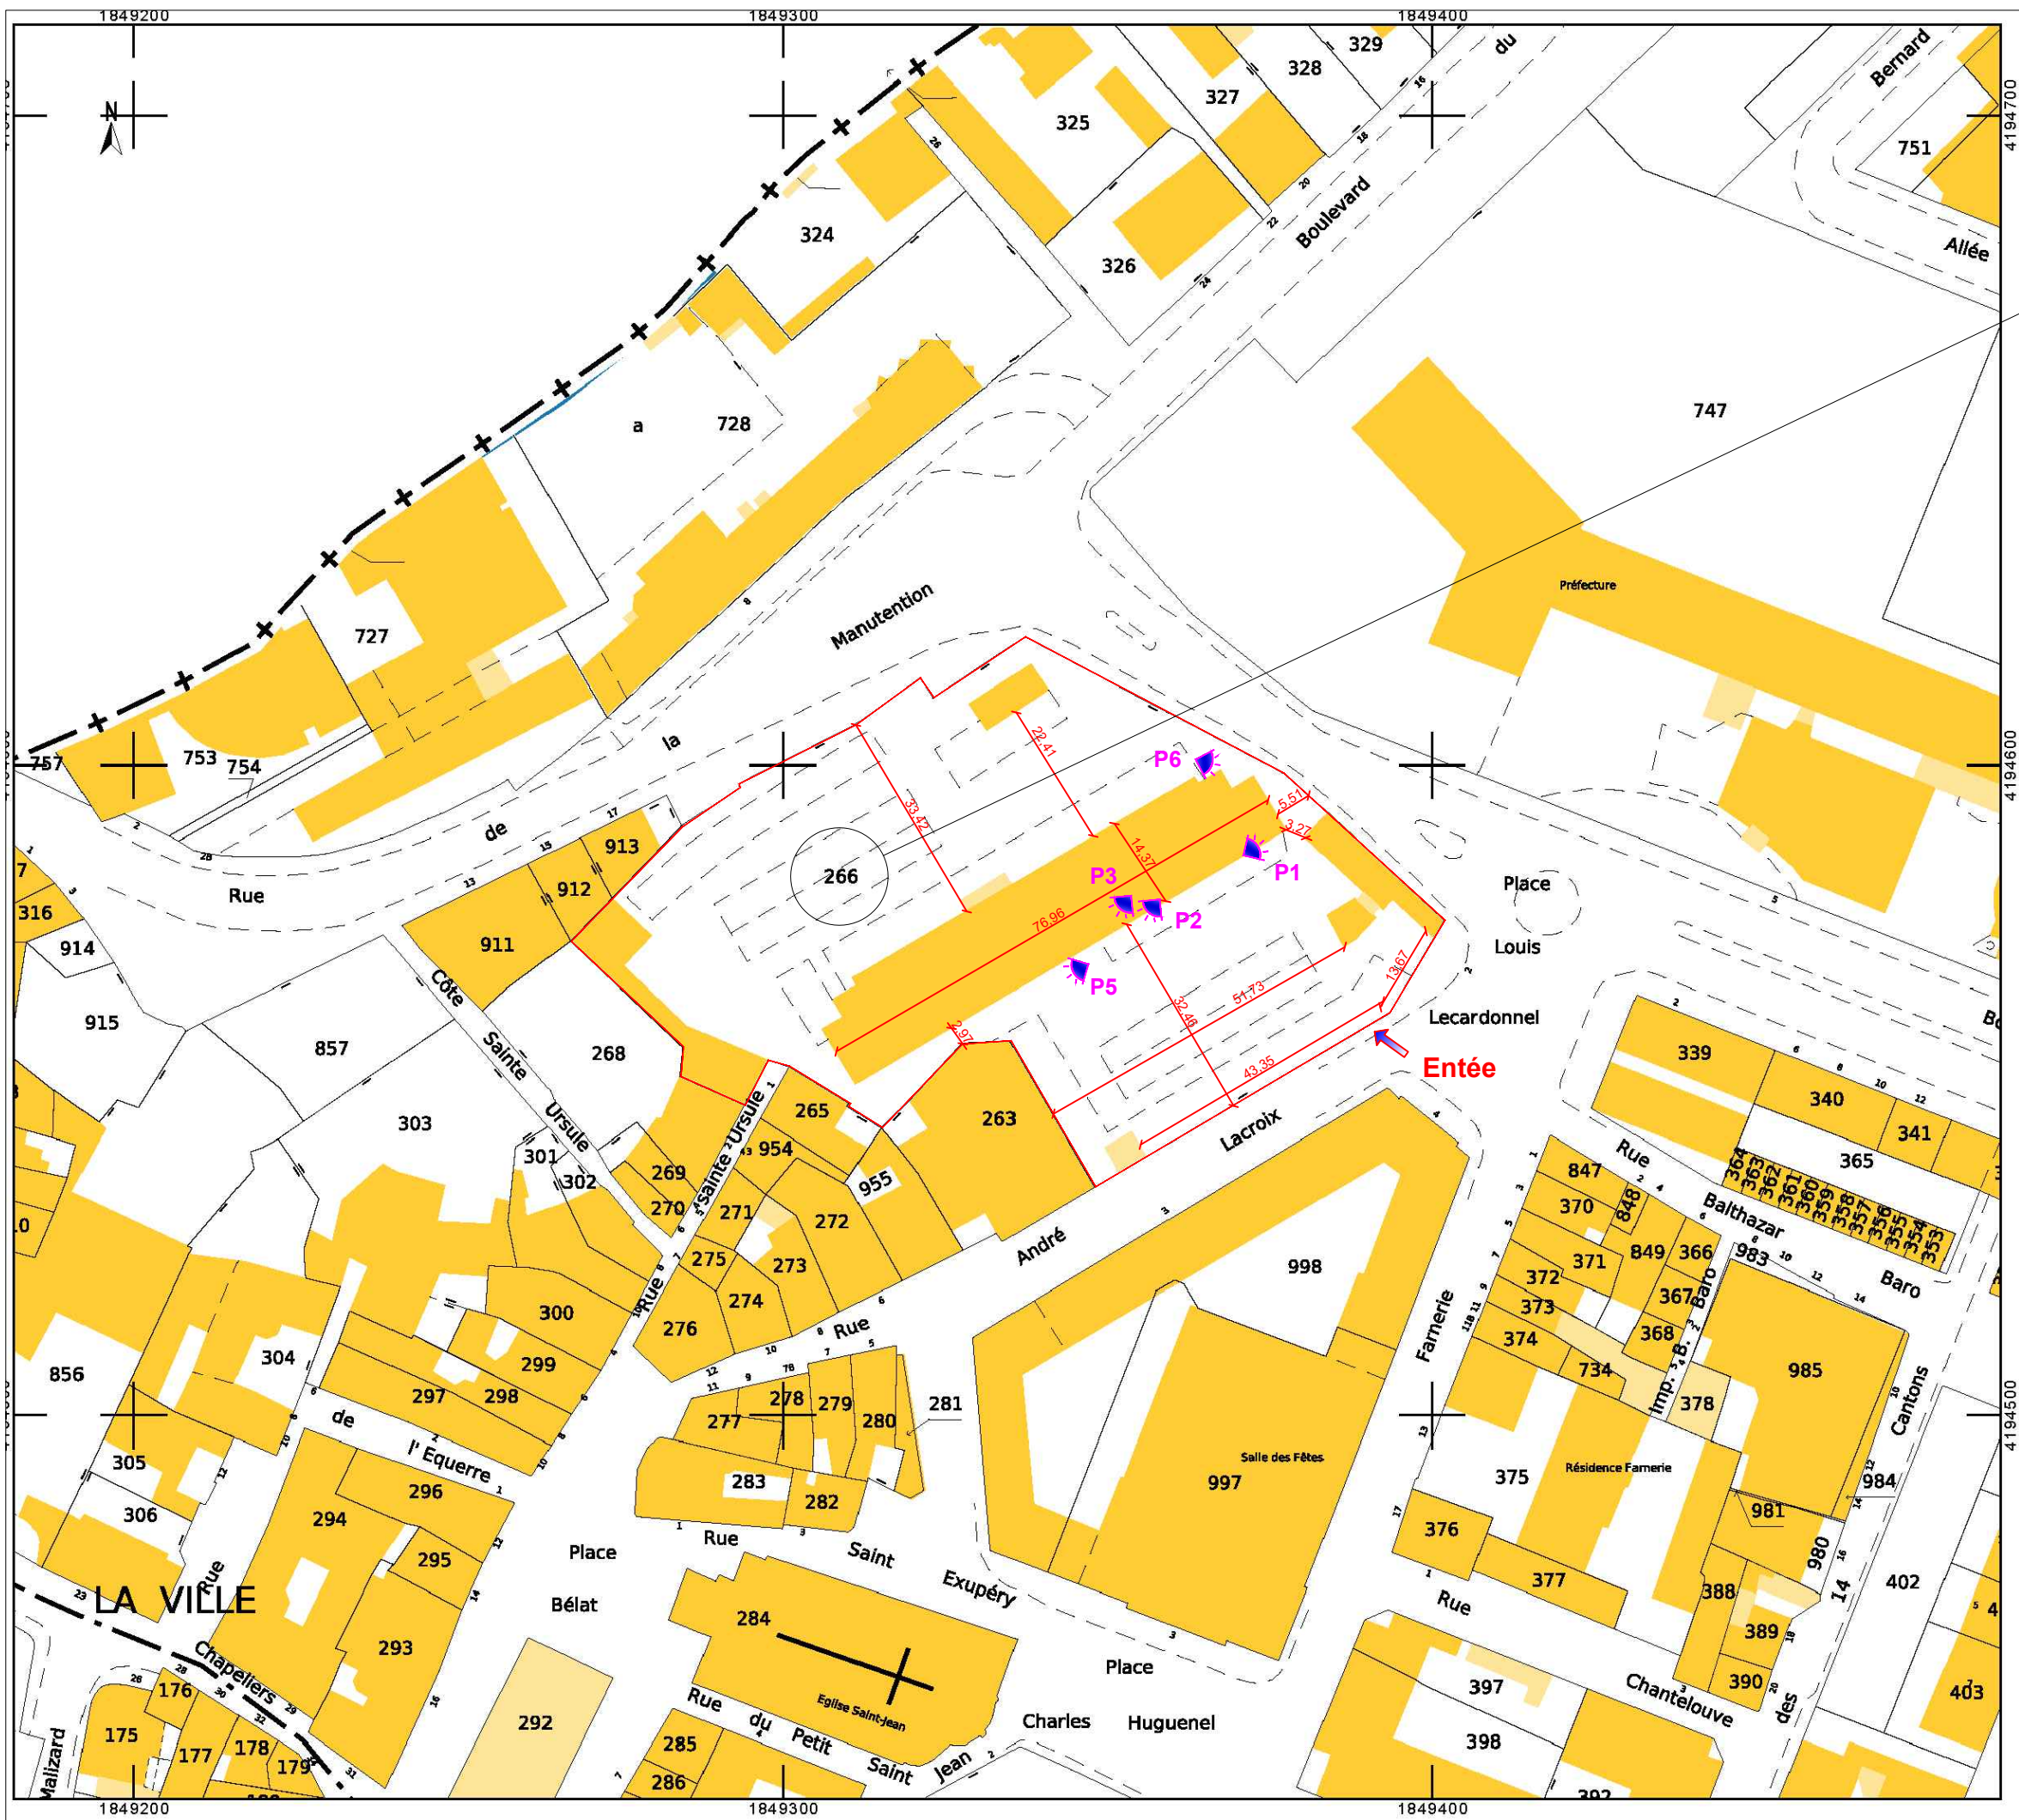
DP2 - Plan de Masse  
Echelle: 1/1000  
Etat des lieux  
Vues N° P1 à N° P 6

PROJET  
Parcelle n° 266  
Section : AC

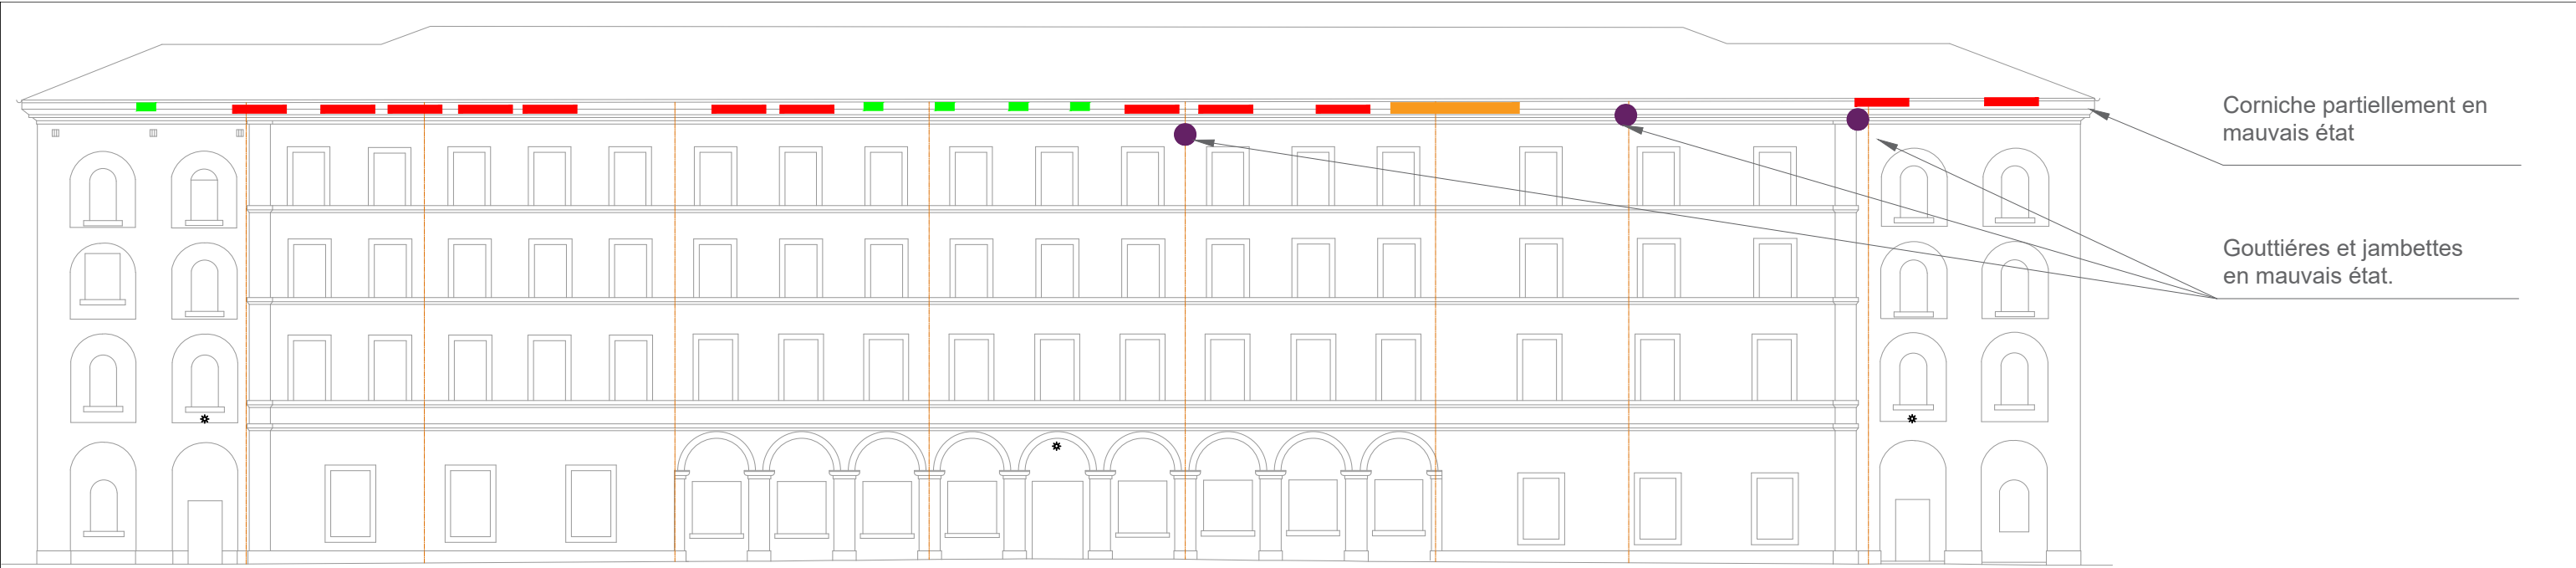
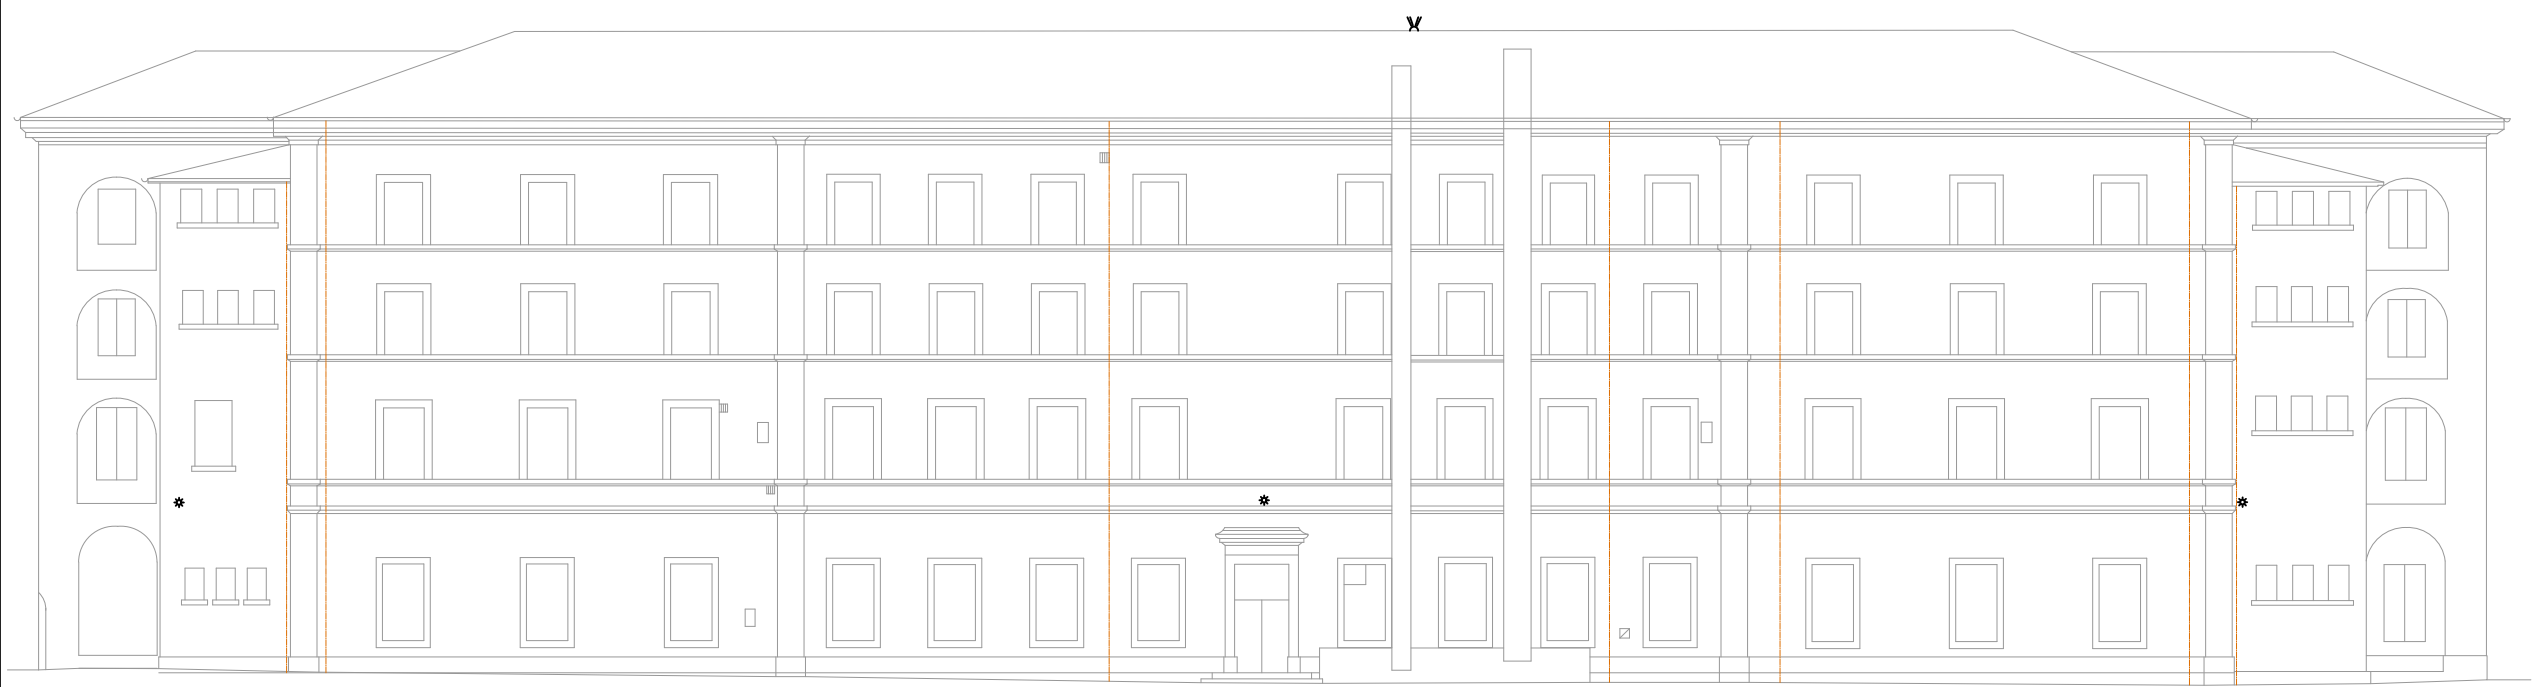
**DP4 - Façades SUD/EST & NORD / OUEST  
(corniches)**

FACADE SUD/EST

FACADE NORD/OUEST

| LEGENDES | |
|---|---|
| | Zone de creux longueur: 0.50 m |
| | Zone de creux longueur: 1.00 m |
| | Zone de creux longueur: 1.50 m |
| | Détérioration des zingueries |

**Etat des lieux**

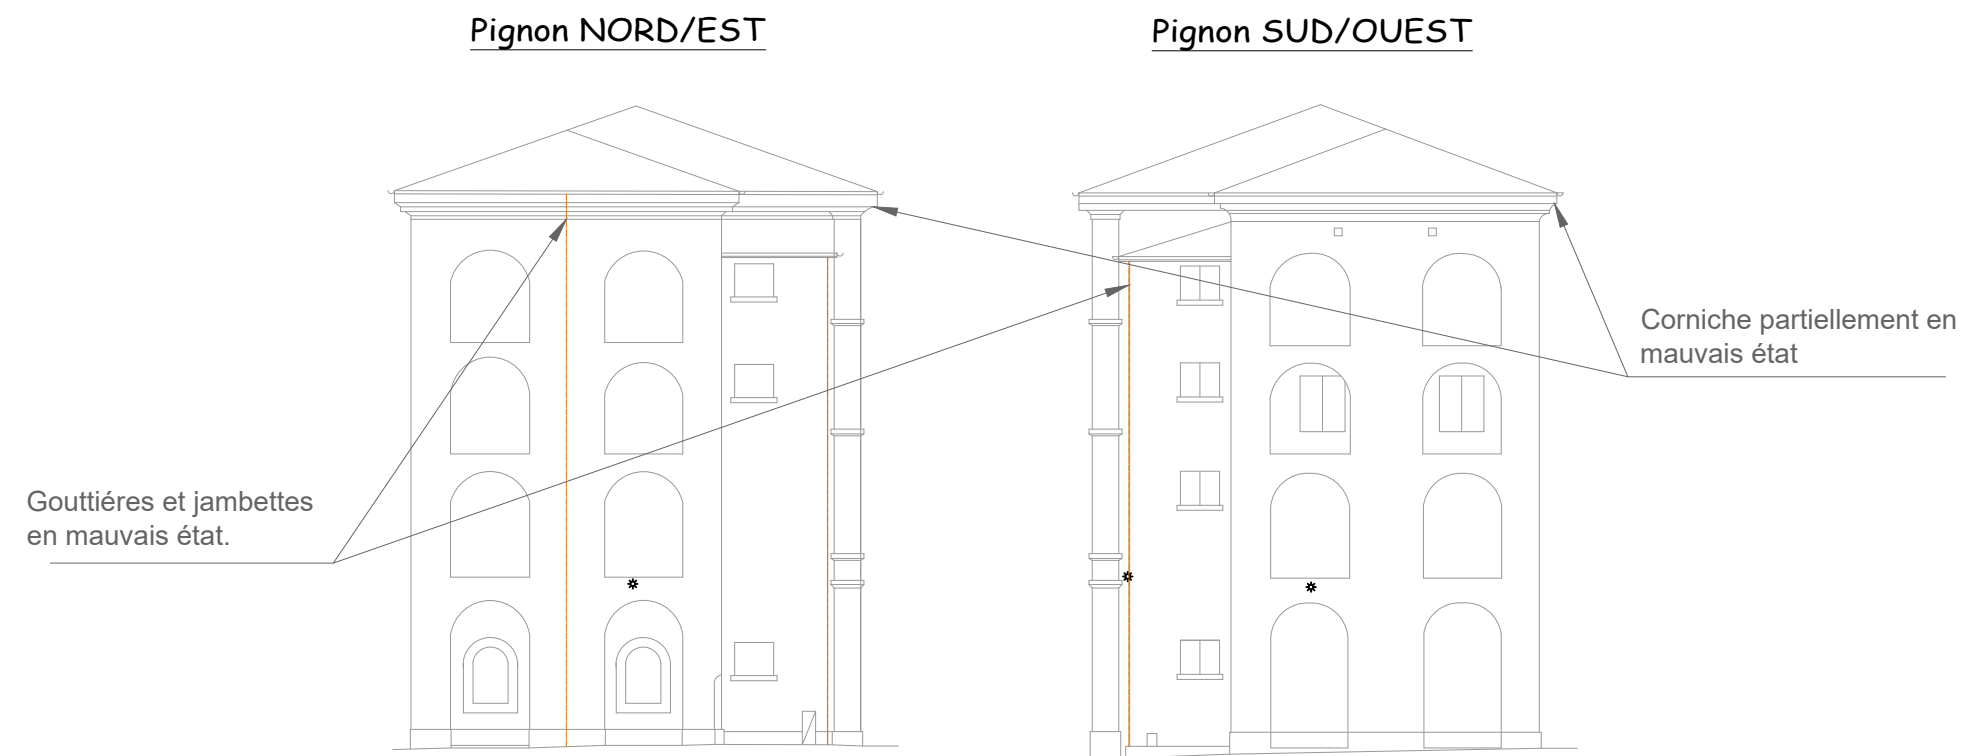
**DP4 - Pignons NORD/EST & SUD/OUEST**

**Etat des lieux**

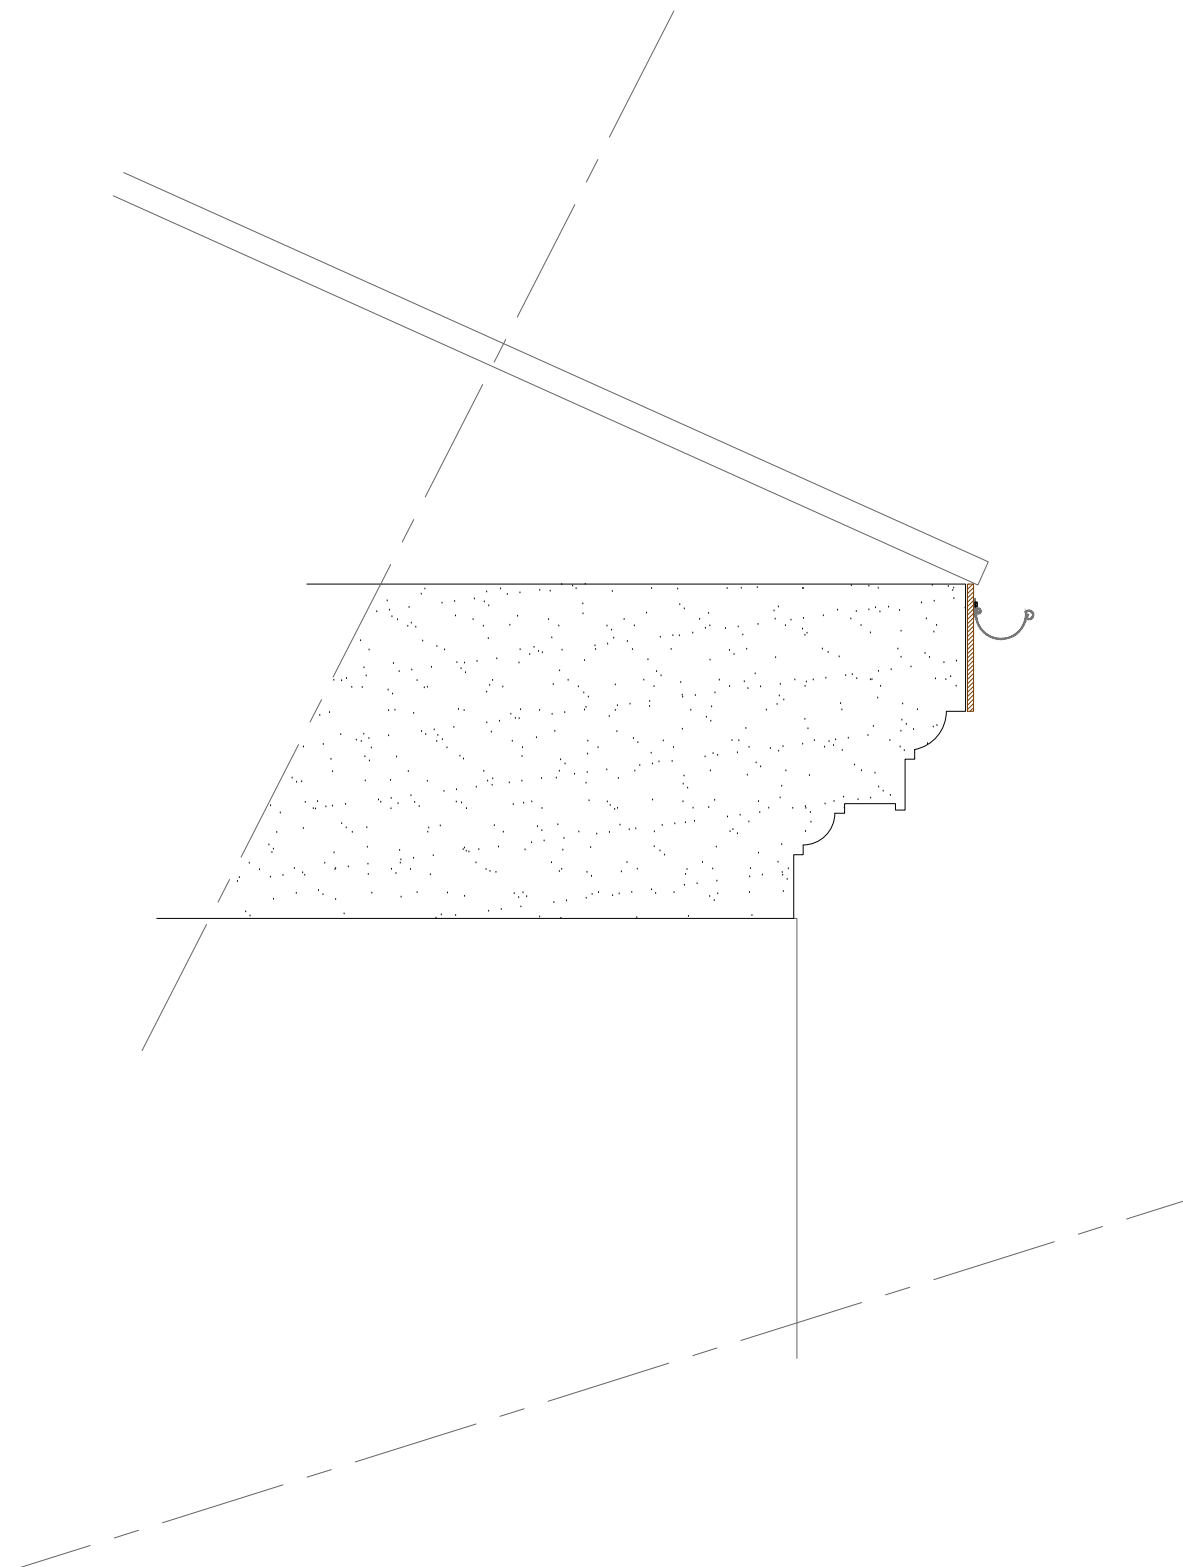
**DP4 - Détails Corniches**

Corniche en mauvais état

**Existant**

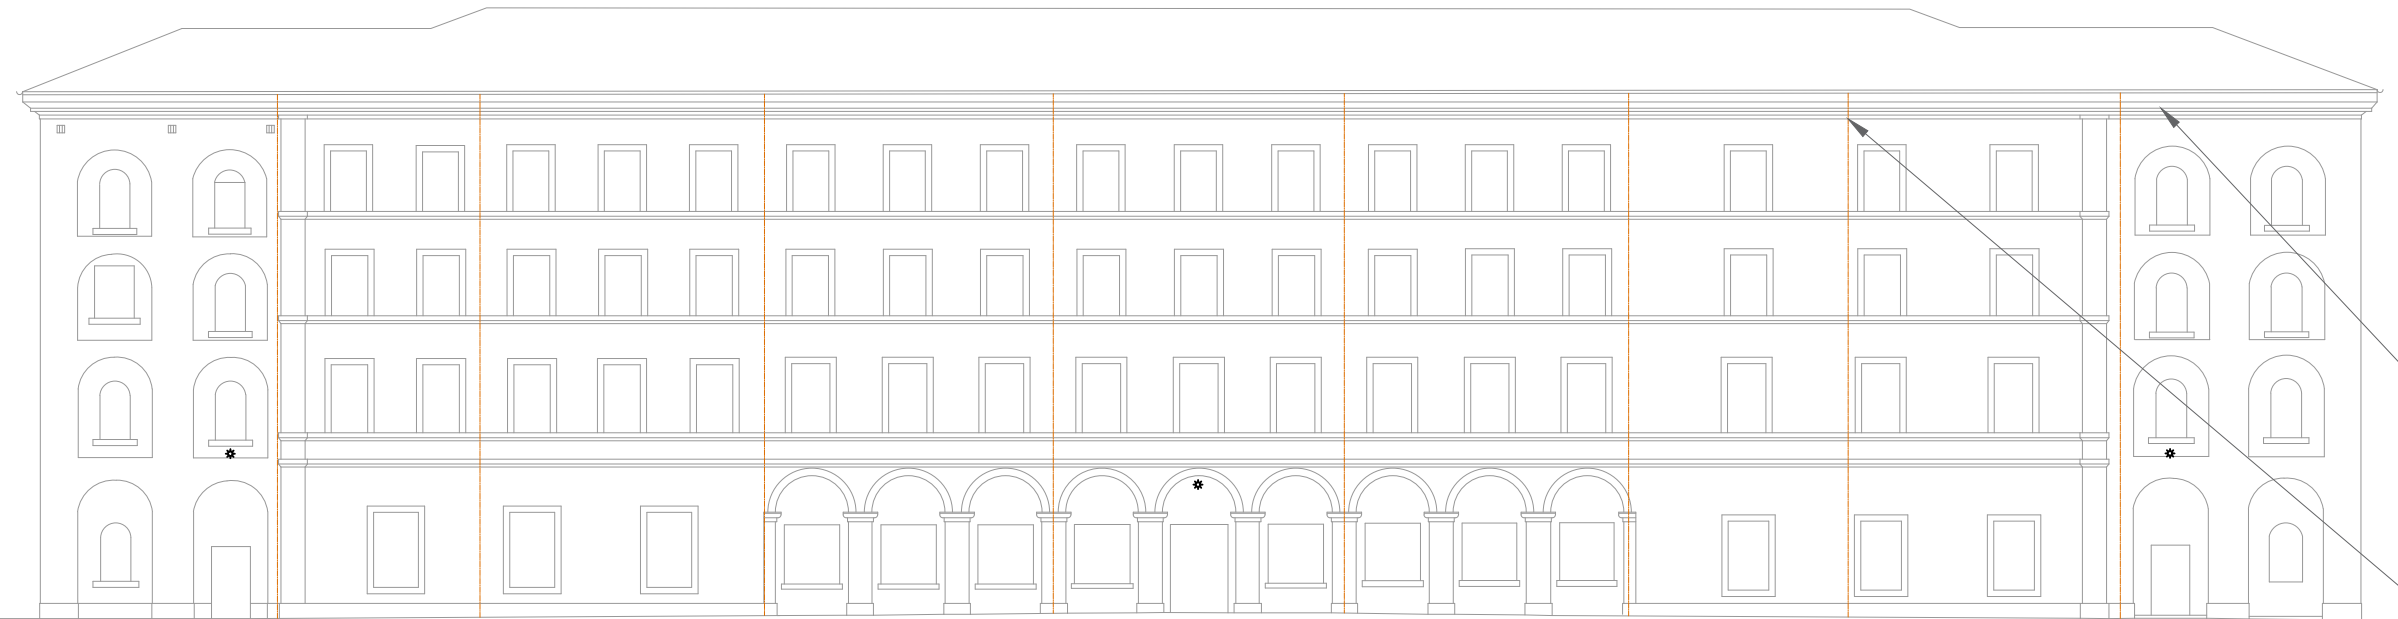
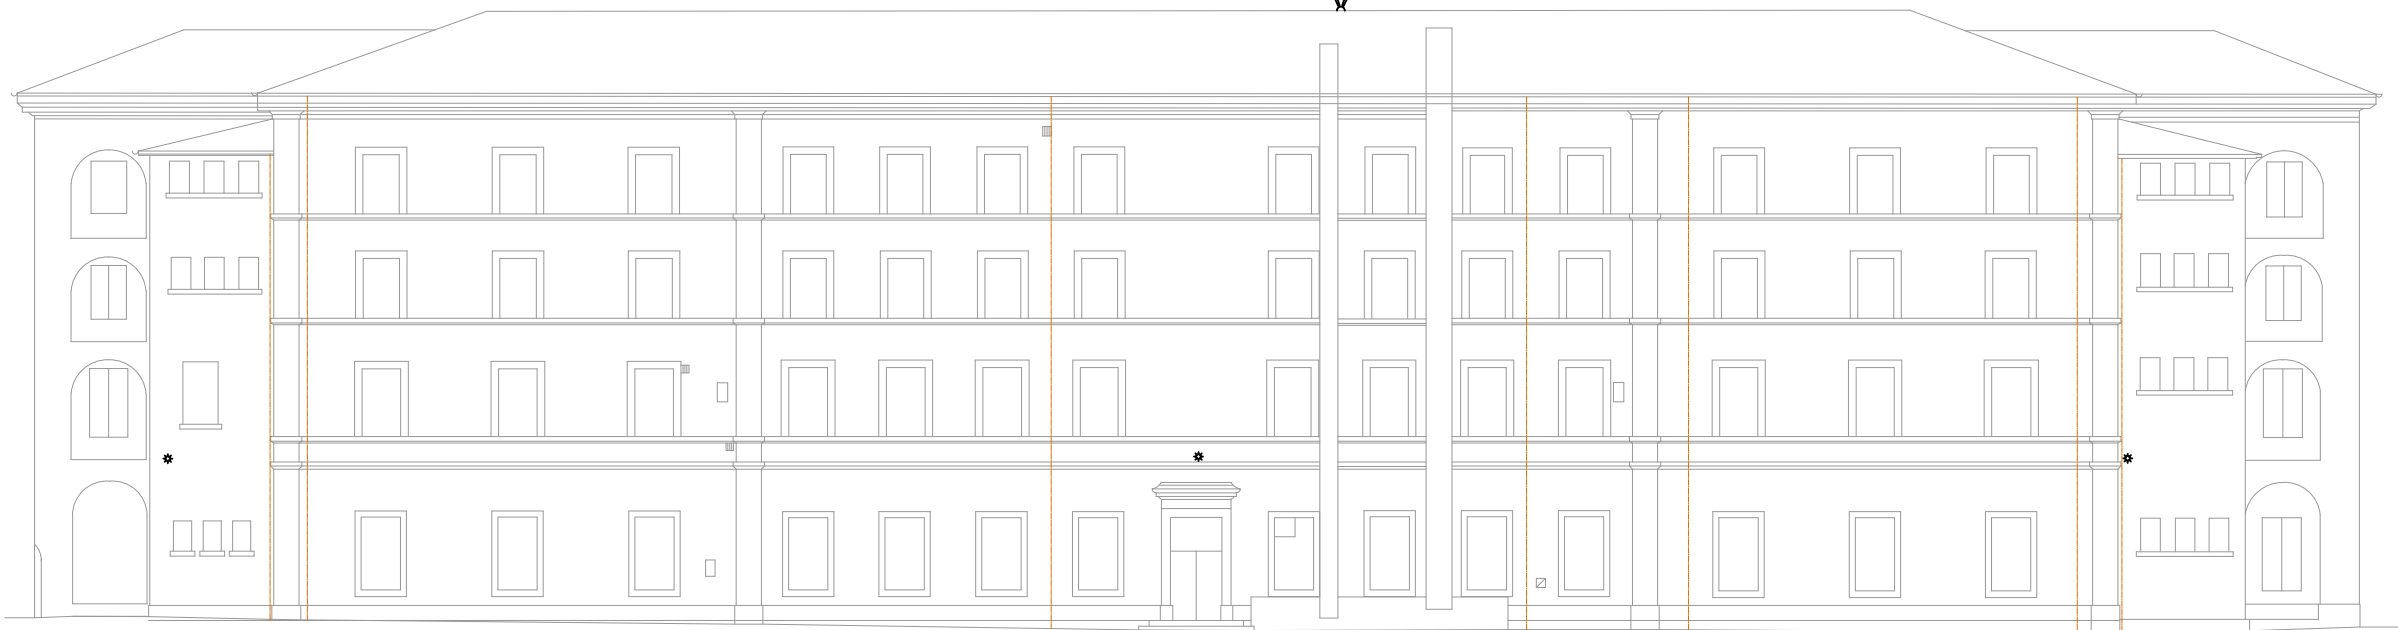
DP4 - Façades SUD/EST & NORD / OUEST  
(corniches)

FACADE SUD/EST

Purge des enduits et des pierres endommagées

Pose de nouvelles pierres  
de même nature (en grès).  
Taille à l'identique  
Application d'un enduit à base  
de mortier de chaux.  
Teinte: identique à l'existant.

Repose des gouttières  
Remplacement des fixations  
et reprise des jambettes de raccordement.

FACADE NORD/OUEST

hors travaux

Projet

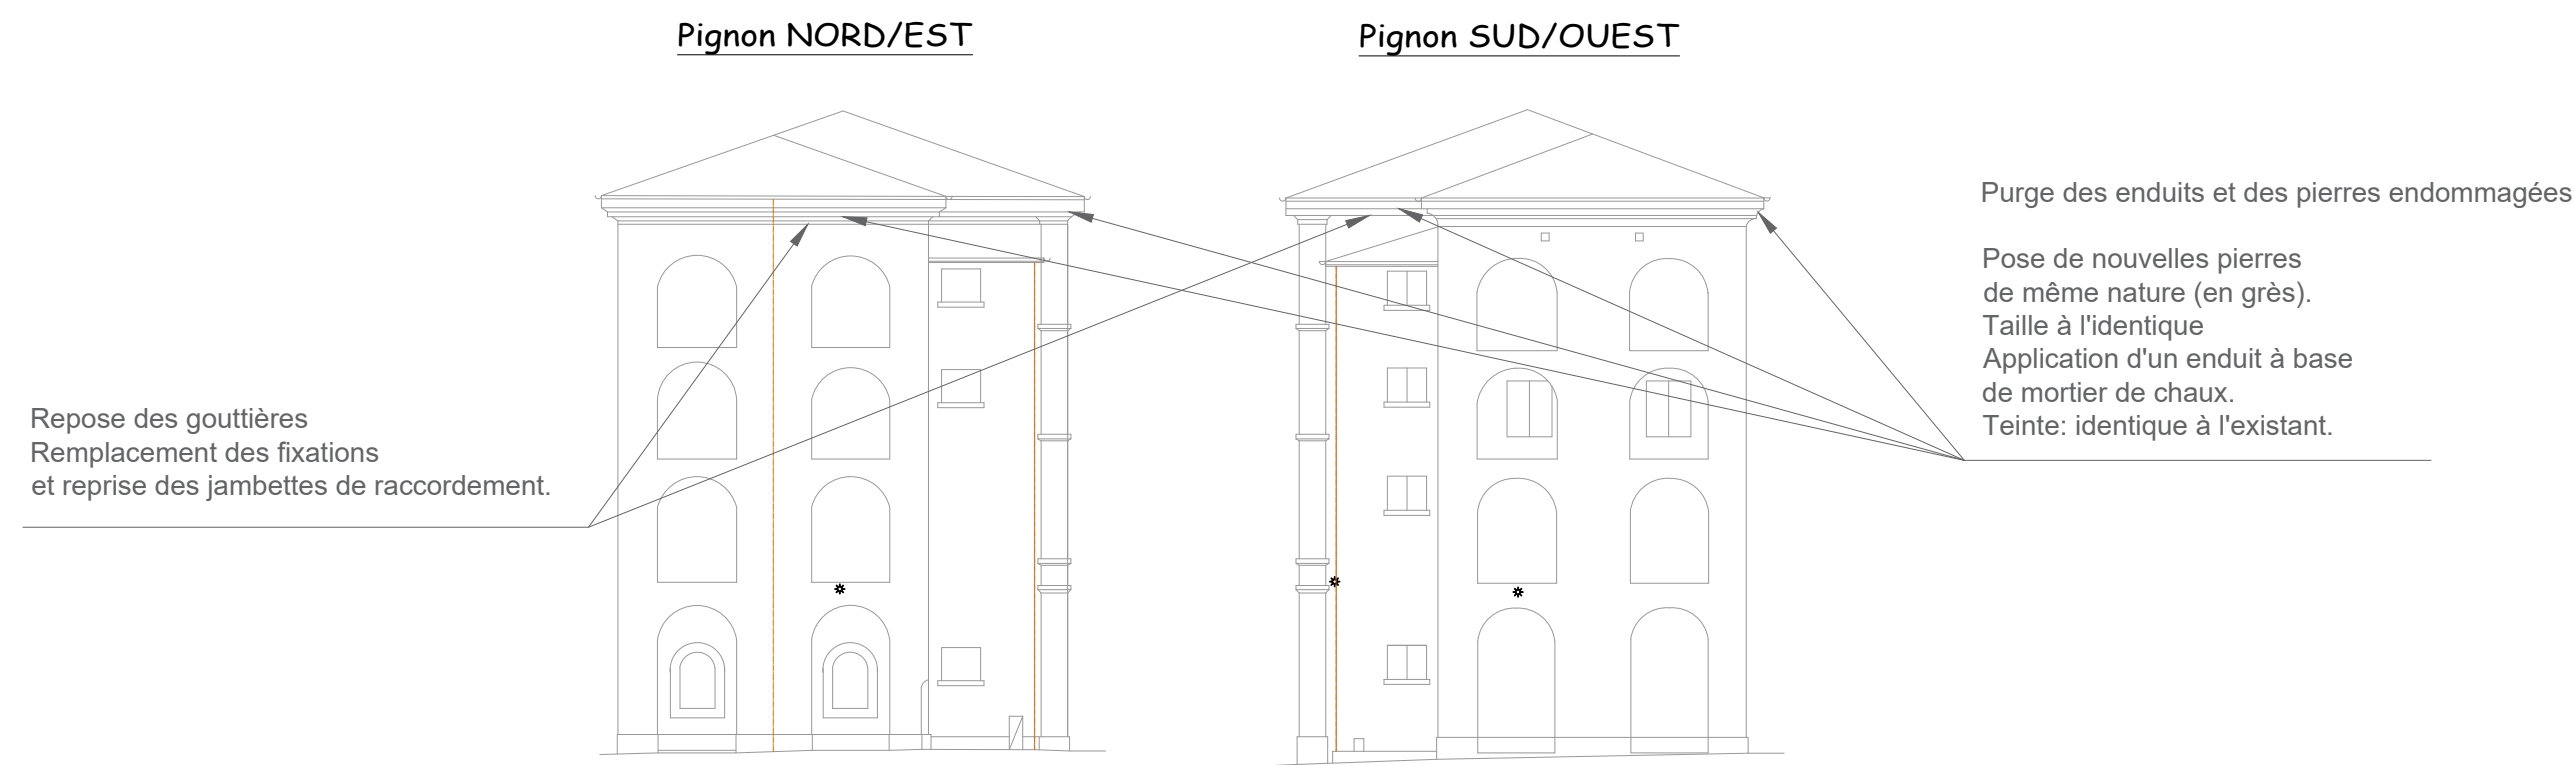
**DP4 - Pignons NORD/EST & SUD/OUEST**

**Projet**

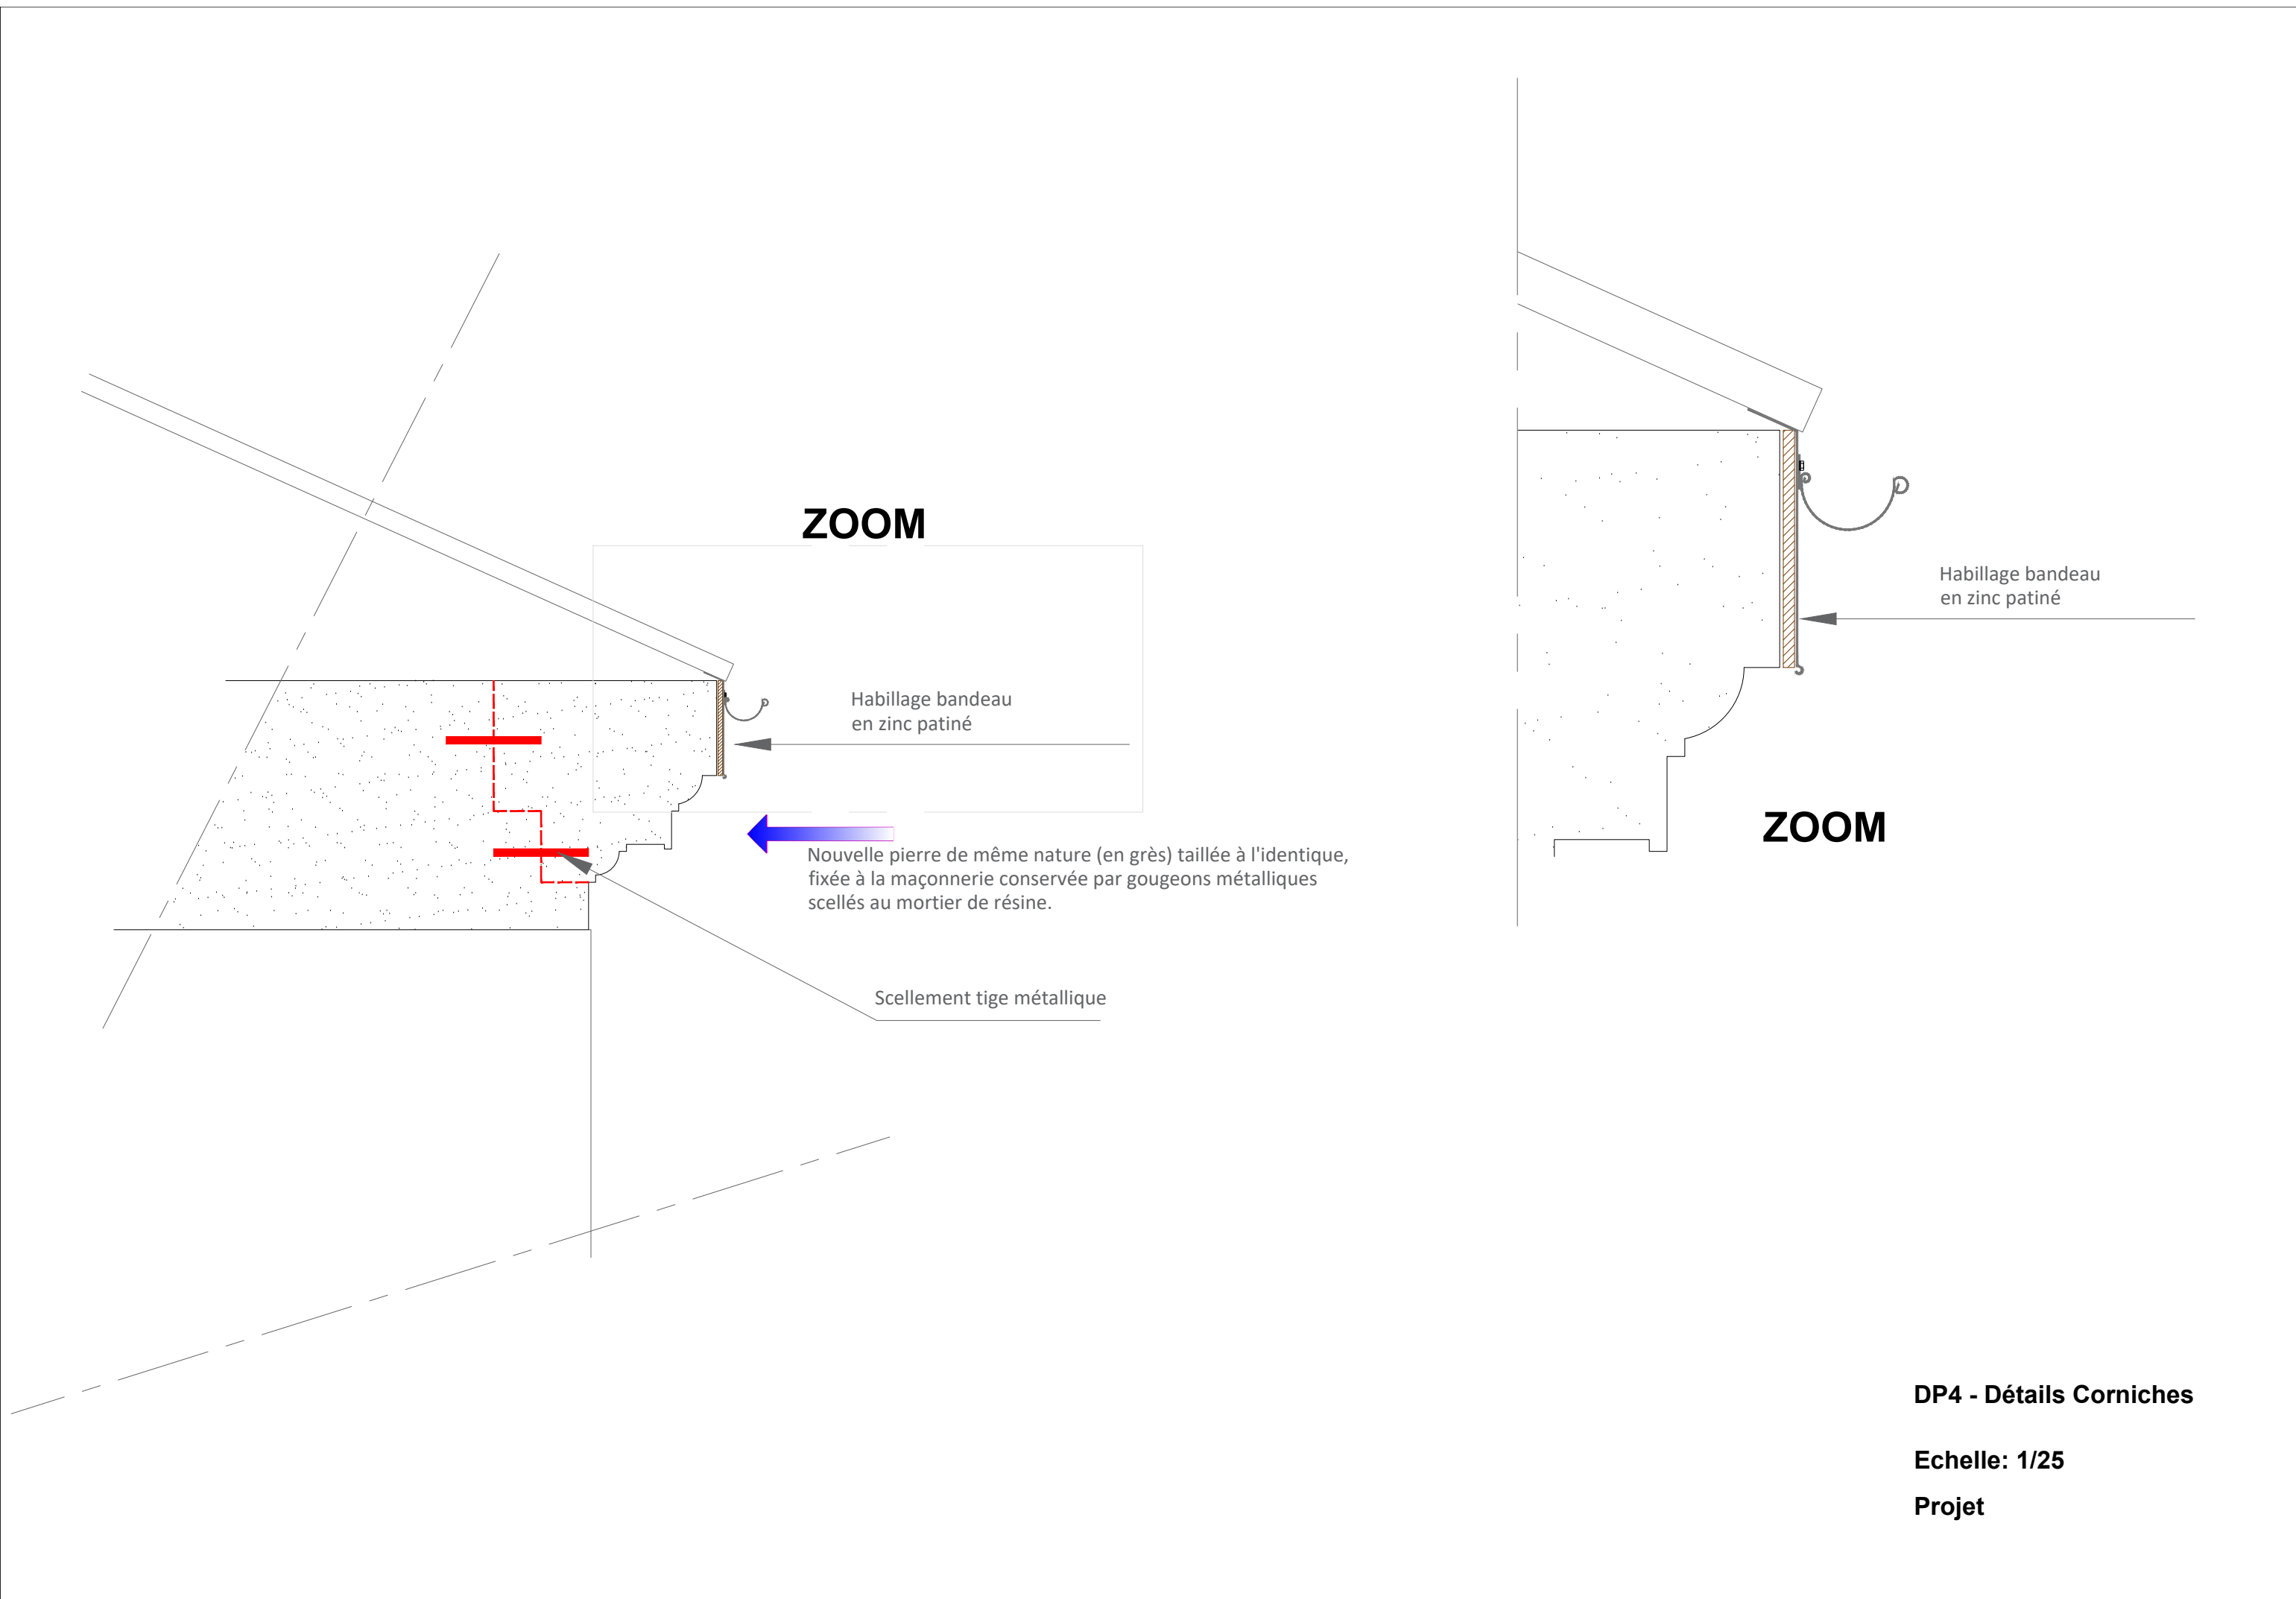
**DP4 - Détails Corniches**

**ZOOM**

Habillage bandeau  
en zinc patiné

Nouvelle pierre de même nature (en grès) taillée à l'identique,  
fixée à la maçonnerie conservée par gougeons métalliques  
scellés au mortier de résine.

Scellement tige métallique

**Projet**

Fourniture et pose de pierre en grés de teinte equivalente à l'existant, brochage par gougeons métalliques scellés au mortier de résine
