CATHÉDRALE  
NOTRE-DAME DE PARIS

TRAVAUX DE RESTAURATION  
POST 2024

## Diagnostic amiante

# Pré-Rapport de mission de repérage des matériaux et produits contenant de l'amiante avant réalisation de travaux

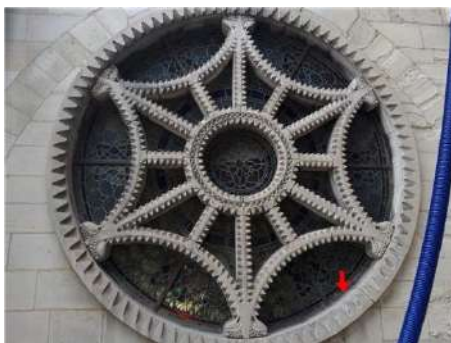
## PRELEVEMENT : P011

| (Sondage)<br>Référence | Référence<br>(Prélèvement) | Matériaux ou produits | N° du local | Localisation | Référence (ZPSO) |
|---|---|---|---|---|---|
| | P011 | Calfeutrement entre armature et maçonnerie - vitrail 120 | 1 | Chœur | |

Chœur  
Vitrail 120

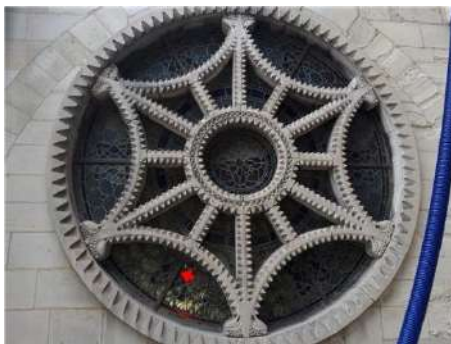
## PRELEVEMENT : P012

| (Sondage)<br>Référence | Référence<br>(Prélèvement) | Matériaux ou produits | N° du local | Localisation | Référence (ZPSO) |
|---|---|---|---|---|---|
| | P012 | Joint entre armature et verre - vitrail 120 | | | |

Chœur  
Vitrail 120

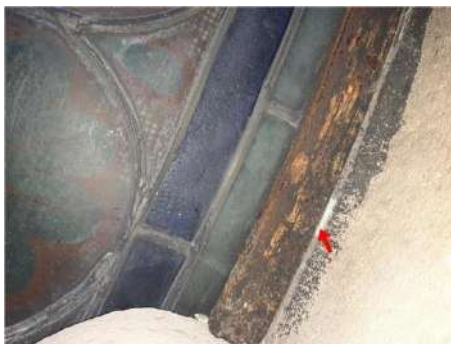
## PRELEVEMENT : P014

| (Sondage)<br>Référence | Référence<br>(Prélèvement) | Matériaux ou produits | N° du local | Localisation | Référence (ZPSO) |
|---|---|---|---|---|---|
| | P014 | Calfeutrement entre armature et maçonnerie - vitrail 118 | | | |

Chœur  
Vitrail 118

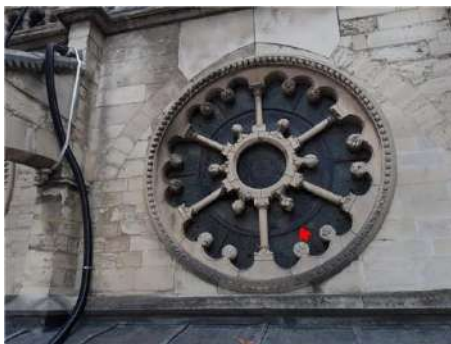
## PRELEVEMENT : P018

| (Sondage)<br>Référence | Référence<br>(Prélèvement) | Matériaux ou produits | N° du local | Localisation | Référence (ZPSO) |
|---|---|---|---|---|---|
| | P018 | Joint entre armature et verre - vitrail 116 | | | |

Chœur  
Vitrail 116

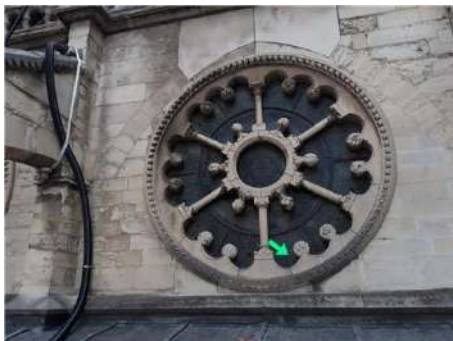
## PRELEVEMENT : P019

| (Sondage)<br>Référence | Référence<br>(Prélèvement) | Matériaux ou produits | N° du local | Localisation | Référence (ZPSO) |
|---|---|---|---|---|---|
| | P019 | Joint des réseaux - vitrail 116 | | | |

Chœur  
Vitrail 116

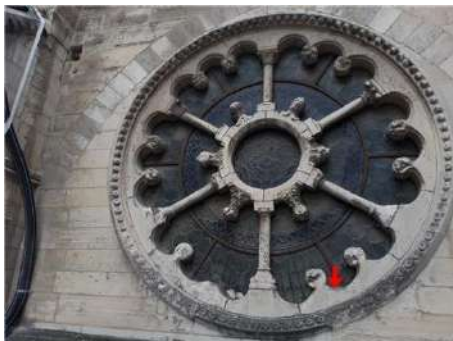
## PRELEVEMENT : P023

| (Sondage)<br>Référence | Référence<br>(Prélèvement) | Matériaux ou produits | N° du local | Localisation | Référence (ZPSO) |
|---|---|---|---|---|---|
| | P023 | Calfeutrement entre armature et maçonnerie - vitrail 112 | | | |

Chœur  
 Vitrail 112

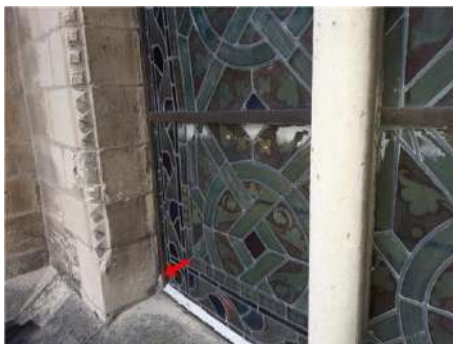
## PRELEVEMENT : P026

| (Sondage)<br>Référence | Référence<br>(Prélèvement) | Matériaux ou produits | N° du local | Localisation | Référence (ZPSO) |
|---|---|---|---|---|---|
| | P026 | Calfeutrement entre armature et maçonnerie - vitrail 110 | | | |

Chœur  
Vitrail 110

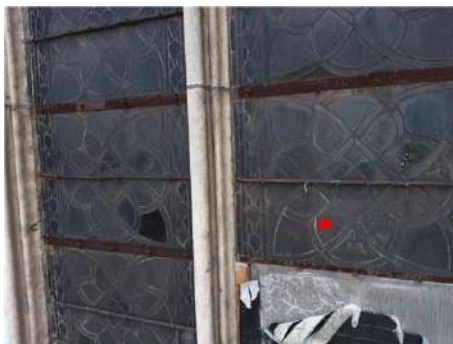
## PRELEVEMENT : P042

| (Sondage)<br>Référence | Référence<br>(Prélèvement) | Matériaux ou produits | N° du local | Localisation | Référence (ZPSO) |
|---|---|---|---|---|---|
| | P042 | Joint des réseaux - vitrail 102 | | | |

Chœur  
Vitrail 102

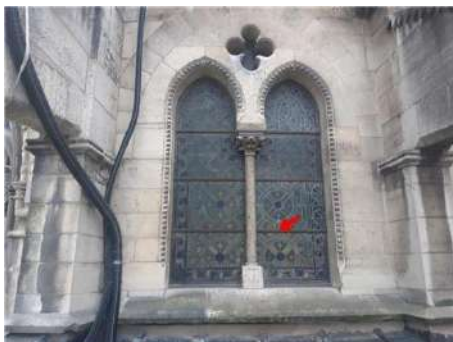
## PRELEVEMENT : P054

| (Sondage)<br>Référence | Référence<br>(Prélèvement) | Matériaux ou produits | N° du local | Localisation | Référence (ZPSO) |
|---|---|---|---|---|---|
| | P054 | Joint entre armature et verre - vitrail 107 | | | |

Chœur  
Vitrail 107

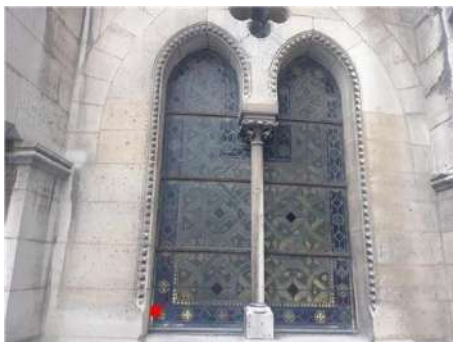
## PRELEVEMENT : P056

| (Sondage)<br>Référence | Référence<br>(Prélèvement) | Matériaux ou produits | N° du local | Localisation | Référence (ZPSO) |
|---|---|---|---|---|---|
| | P056 | Calfeutrement entre armature et maçonnerie - vitrail 109 | | | |

Chœur  
Vitrail 109

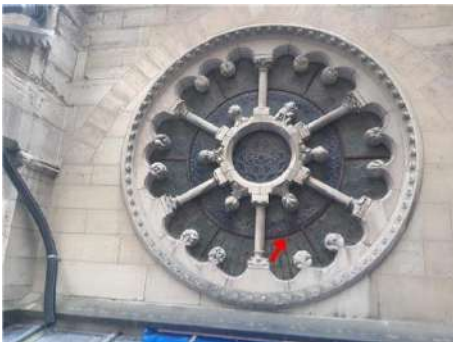
| PRELEVEMENT : P060 | | |

| (Sondage)<br>Référence | Référence<br>(Prélèvement) | Matériaux ou produits | N° du local | Localisation | Référence (ZPSO) |
|---|---|---|---|---|---|
| | P060 | Joint entre armature et verre - vitrail 111 | | | |

| PRELEVEMENT : P060 | | |
|---|---|---|
| Chœur<br>Vitrail 111 | | |

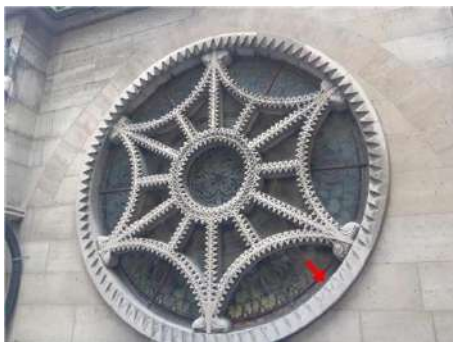
## PRELEVEMENT : P062

| (Sondage)<br>Référence | Référence<br>(Prélèvement) | Matériaux ou produits | N° du local | Localisation | Référence (ZPSO) |
|---|---|---|---|---|---|
| | P062 | Calfeutrement entre armature et maçonnerie - vitrail 113 | | | |

Chœur  
Vitrail 113

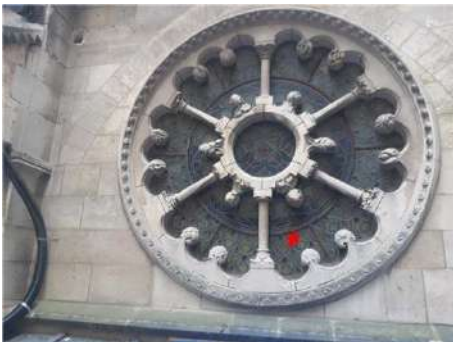
| PRELEVEMENT : P066 | | |

| (Sondage)<br>Référence | Référence<br>(Prélèvement) | Matériaux ou produits | N° du local | Localisation | Référence (ZPSO) |
|---|---|---|---|---|---|
| | P066 | Joint entre armature et - verre vitrail 115 | | | |

| PRELEVEMENT : P066 | | |
|---|---|---|
| Chœur<br>Vitrail 115 | | |

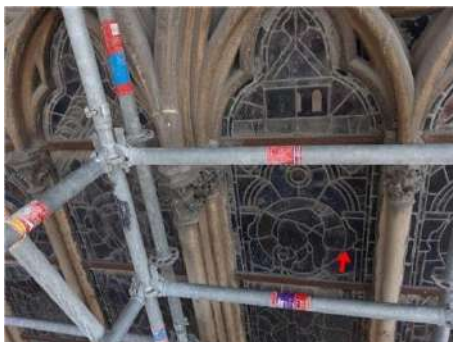
## PRELEVEMENT : P079

| | <b>P079</b> | Joint des réseaux - vitrail 124 | | | |

Transept Sud  
Vitrail 124

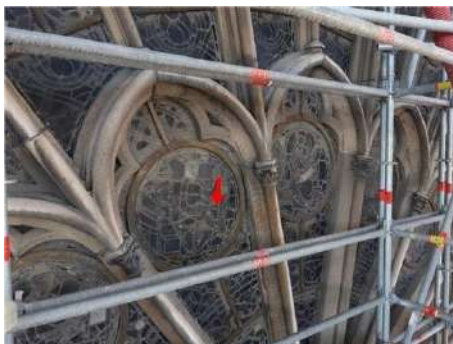
## PRELEVEMENT : P081

| (Sondage)<br>Référence | Référence<br>(Prélèvement) | Matériaux ou produits | N° du local | Localisation | Référence (ZPSO) |
|---|---|---|---|---|---|
| | P081 | Joint des réseaux (extérieur) - rose Nord | | | |

Transept Nord  
Rose Nord

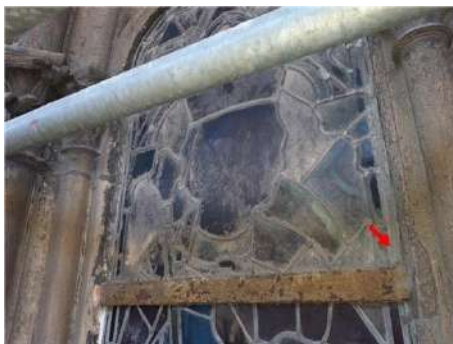
## PRELEVEMENT : P083

| (Sondage)<br>Référence | Référence<br>(Prélèvement) | Matériaux ou produits | N° du local | Localisation | Référence (ZPSO) |
|---|---|---|---|---|---|
| | P083 | Calfeutrement ancien entre armature et maçonnerie (extérieur) - vitrail 123 | | | |

Transept Nord  
Vitrail 123

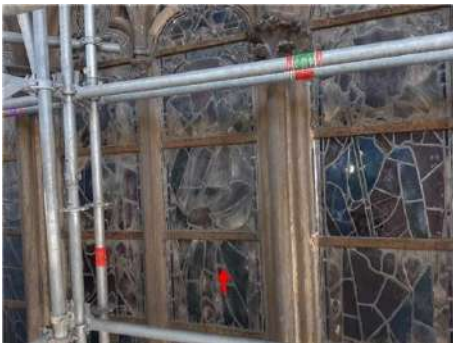
| PRELEVEMENT : P085 | | |

| (Sondage)<br>Référence | Référence<br>(Prélèvement) | Matériaux ou produits | N° du local | Localisation | Référence (ZPSO) |
|---|---|---|---|---|---|
| | P085 | Joint des réseaux (extérieur) - vitrail 123 | | | |

| PRELEVEMENT : P085 | | |
|---|---|---|
| Transept Nord<br>Vitrail 123 | | |

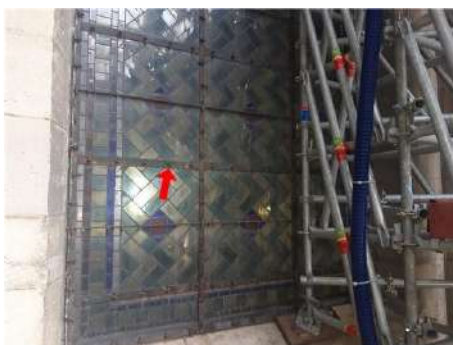
## PRELEVEMENT : P101

| (Sondage)<br>Référence | Référence<br>(Prélèvement) | Matériaux ou produits | N° du local | Localisation | Référence (ZPSO) |
|---|---|---|---|---|---|
| | P101 | Joint entre armature et verre - vitrail 122 | | | |

Chœur  
Vitrail 121
