Rapport de repérage amiante avant réalisation de travaux dans un immeuble bâti

Rapport N° : 26603008/S1/1/AM-RTV_V1**Rédigé le :** 12/06/2025**Référence au programme de travaux :**2025_05_CDC Travaux d'aménagement CPAM
Armentières 2025_05_CDC Travaux d'aménagement
CPAM Armentières réalisé le 05/05/2025 par CAISSE
PRIMAIRE D'ASSURANCE MALADIE DES

CPAM DES FLANDRES - ARMENTIERES6 Rue des Nieulles,
59280 ARMENTIERES**CPAM**

Description succincte du programme des travaux
Rénovation de la zone "Future maison des aidants" (sol - murs et plafonds)

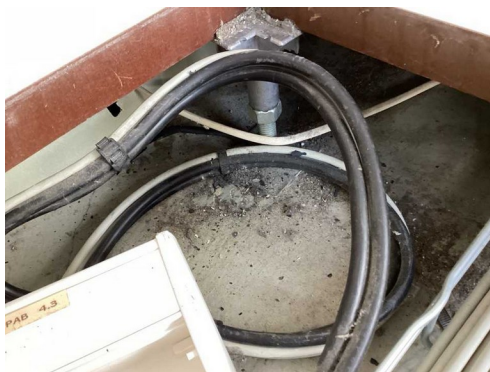
P28	ZPSO 11
Site d'Armentières -> CPAM DES FLANDRES -> RDC (Zone Projet)

Revêtements de sol -> Joints de cantonnement sur faux planchers

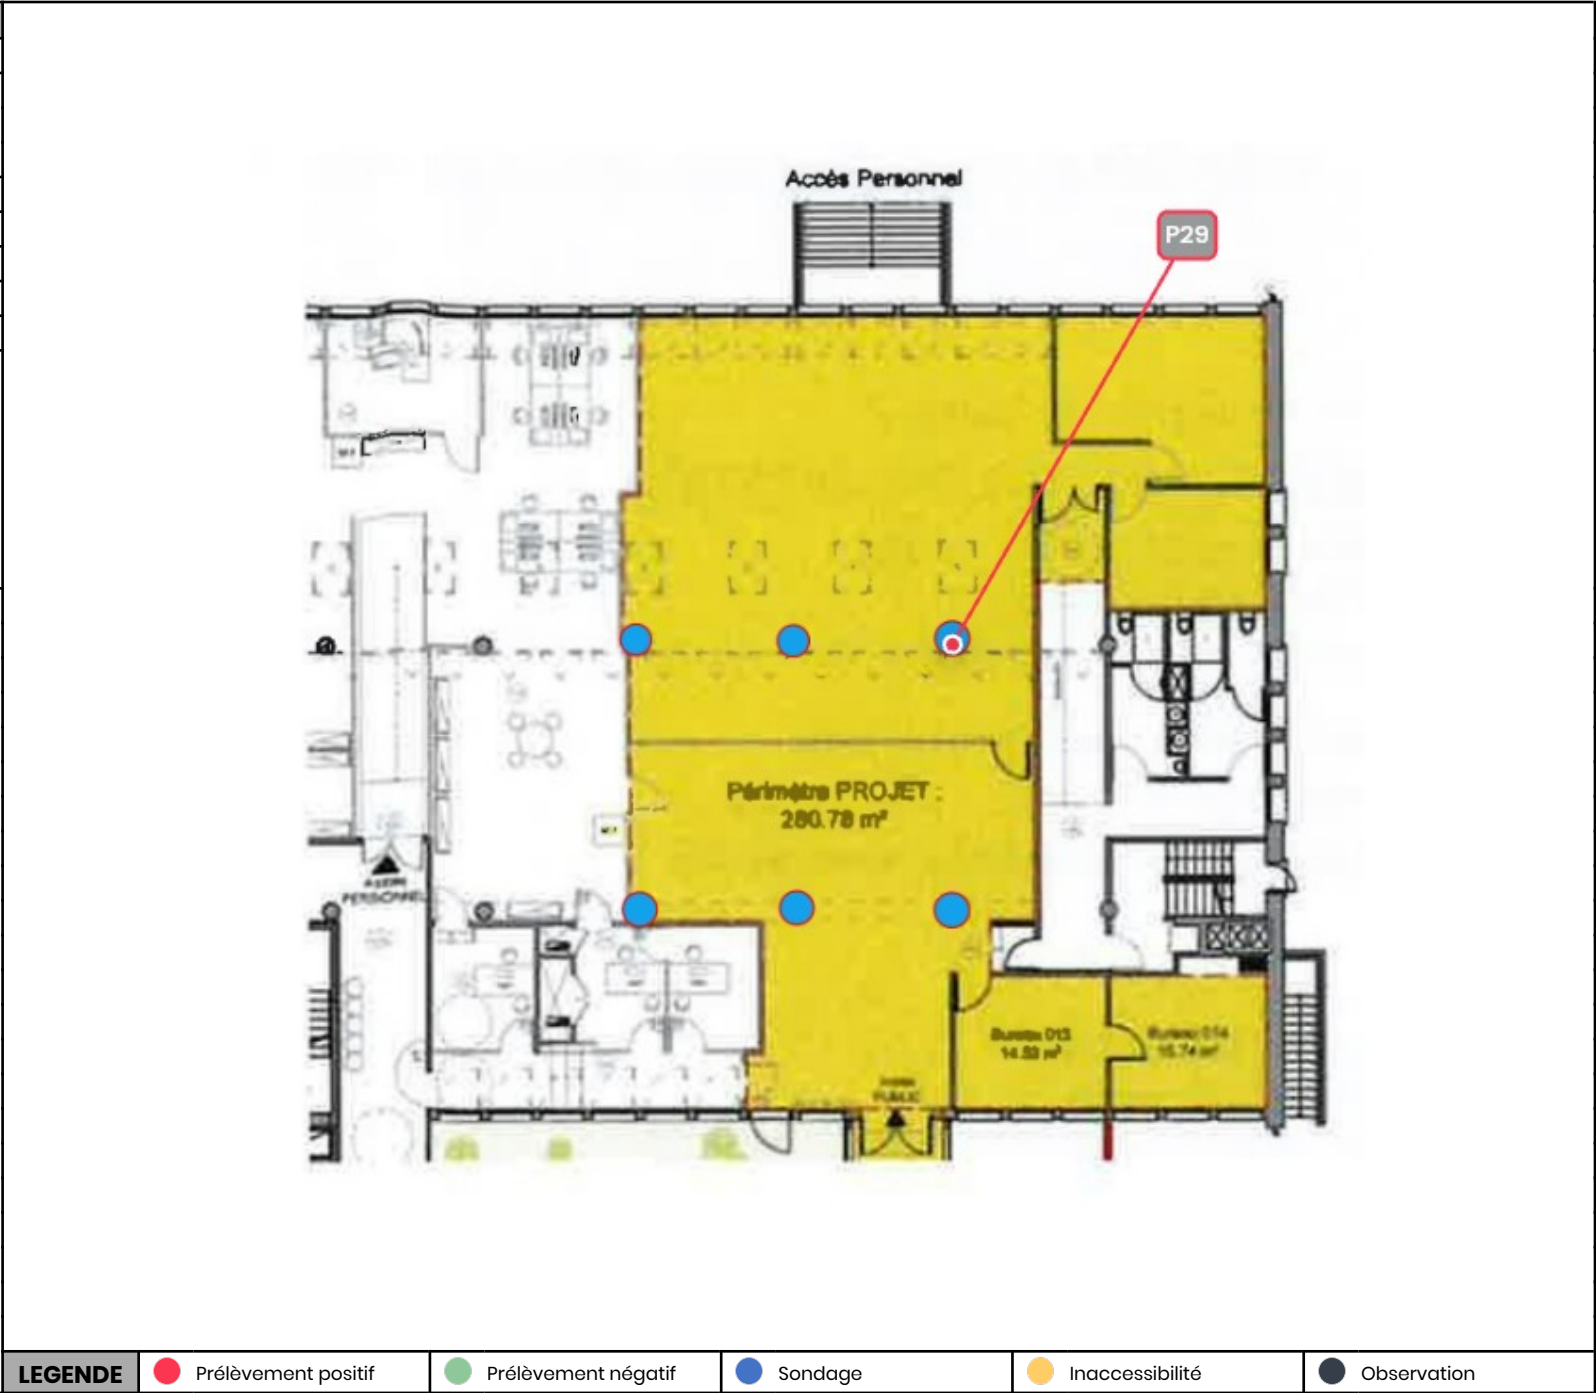
N°ZPSO	Localisation	Ouvrage	Partie d'ouvrage	Aspect	Couleur
16	Site d'Armentières - > CPAM DES FLANDRES -> RDC (Zone Projet)	Poteaux	Coffrages perdus	Fibres-ciment	Gris

Site d'Armentières -> CPAM DES FLANDRES -> RDC (Zone Projet)	Poteaux	Coffrages perdus	Fibres-ciment	Gris	16	P29* P	/	AN	Poteau circulaire (x6 unités)	Oui
