# Rapport de mission de repérage des matériaux et produits contenant de l'amiante avant réalisation de travaux dans un immeuble bâti

BASE AERIENNE 721  
Bâtiment 6002  
17300 ROCHEFORT

Installation d'escaliers de secours extérieurs.

Intervention sur les portes des couloirs donnant sur l'extérieur et murs associés.

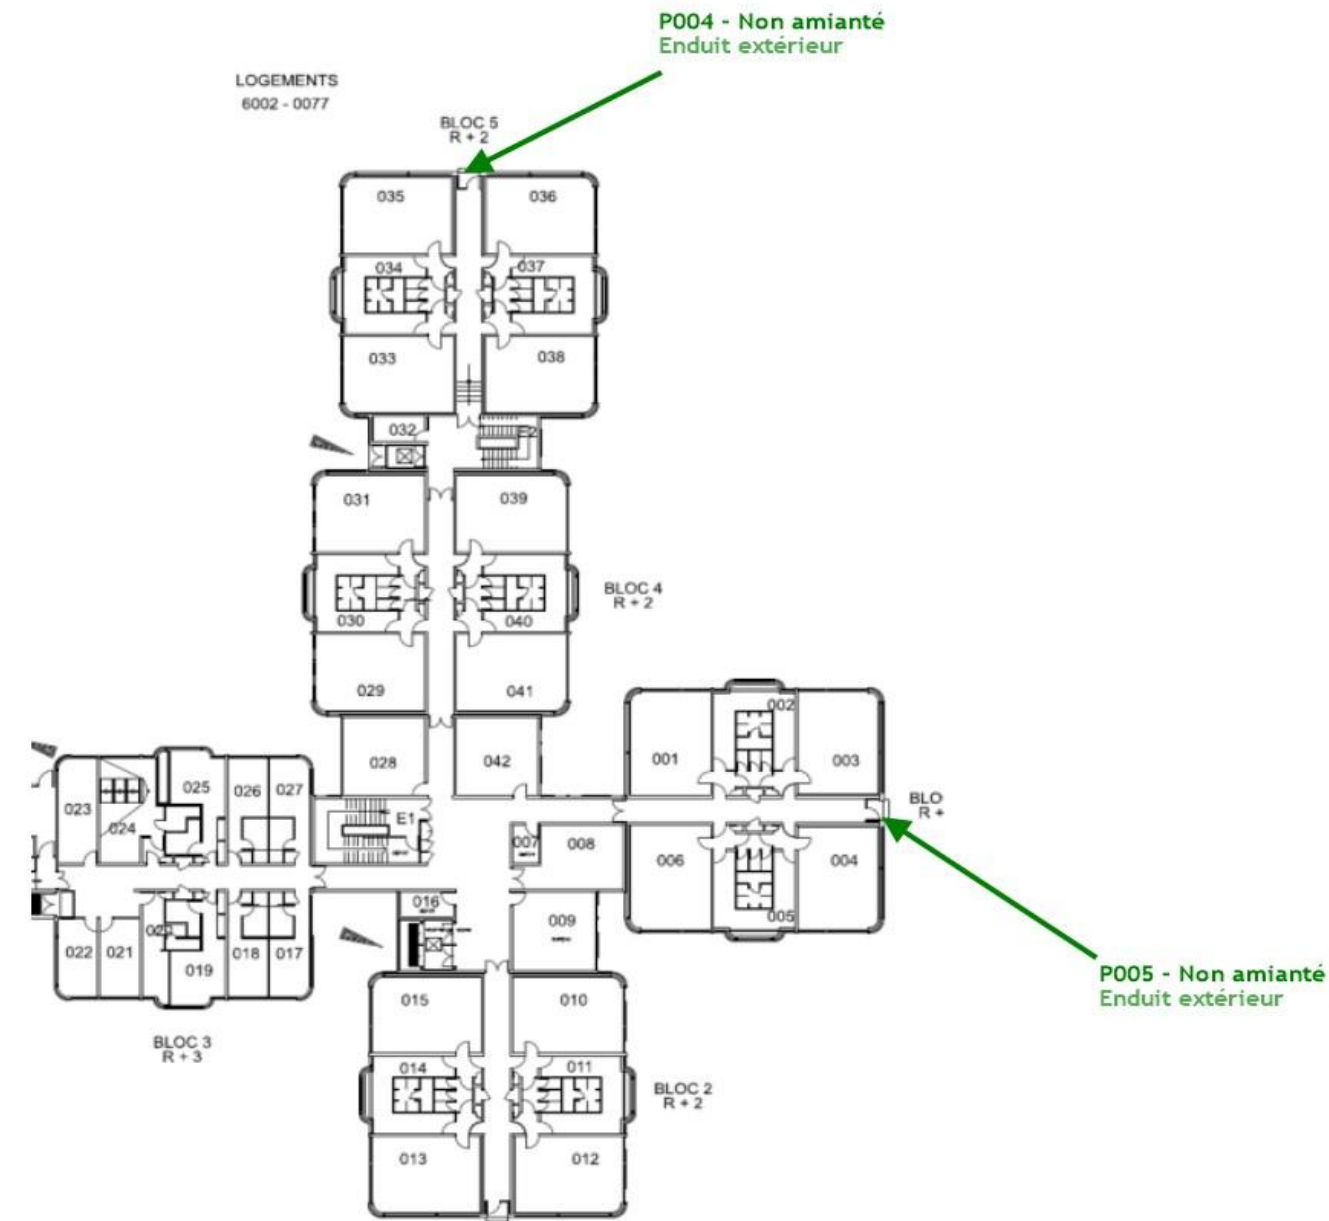
| | Nom du plan :<br>Rez-de-chaussée - Plan de repérage |

| N° de prélèvements | N° de composant *1<br>& Description opérateur | Localisation | Composant de la construction | Date du prélèvement | Résultat de l'analyse |
|---|---|---|---|---|---|
| P004 | <u>Identifiant:</u> ZPSO-002<br><u>Description:</u> Enduit extérieur | Rez de chaussée - Façade | 2 - Parois verticales extérieures et Façades - Façades lourdes y compris poteaux | 06/01/2026 | Absence d'amiante |
| P005 | <u>Identifiant:</u> ZPSO-002<br><u>Description:</u> Enduit extérieur | Rez de chaussée - Façade | 2 - Parois verticales extérieures et Façades - Façades lourdes y compris poteaux | 06/01/2026 | Absence d'amiante |

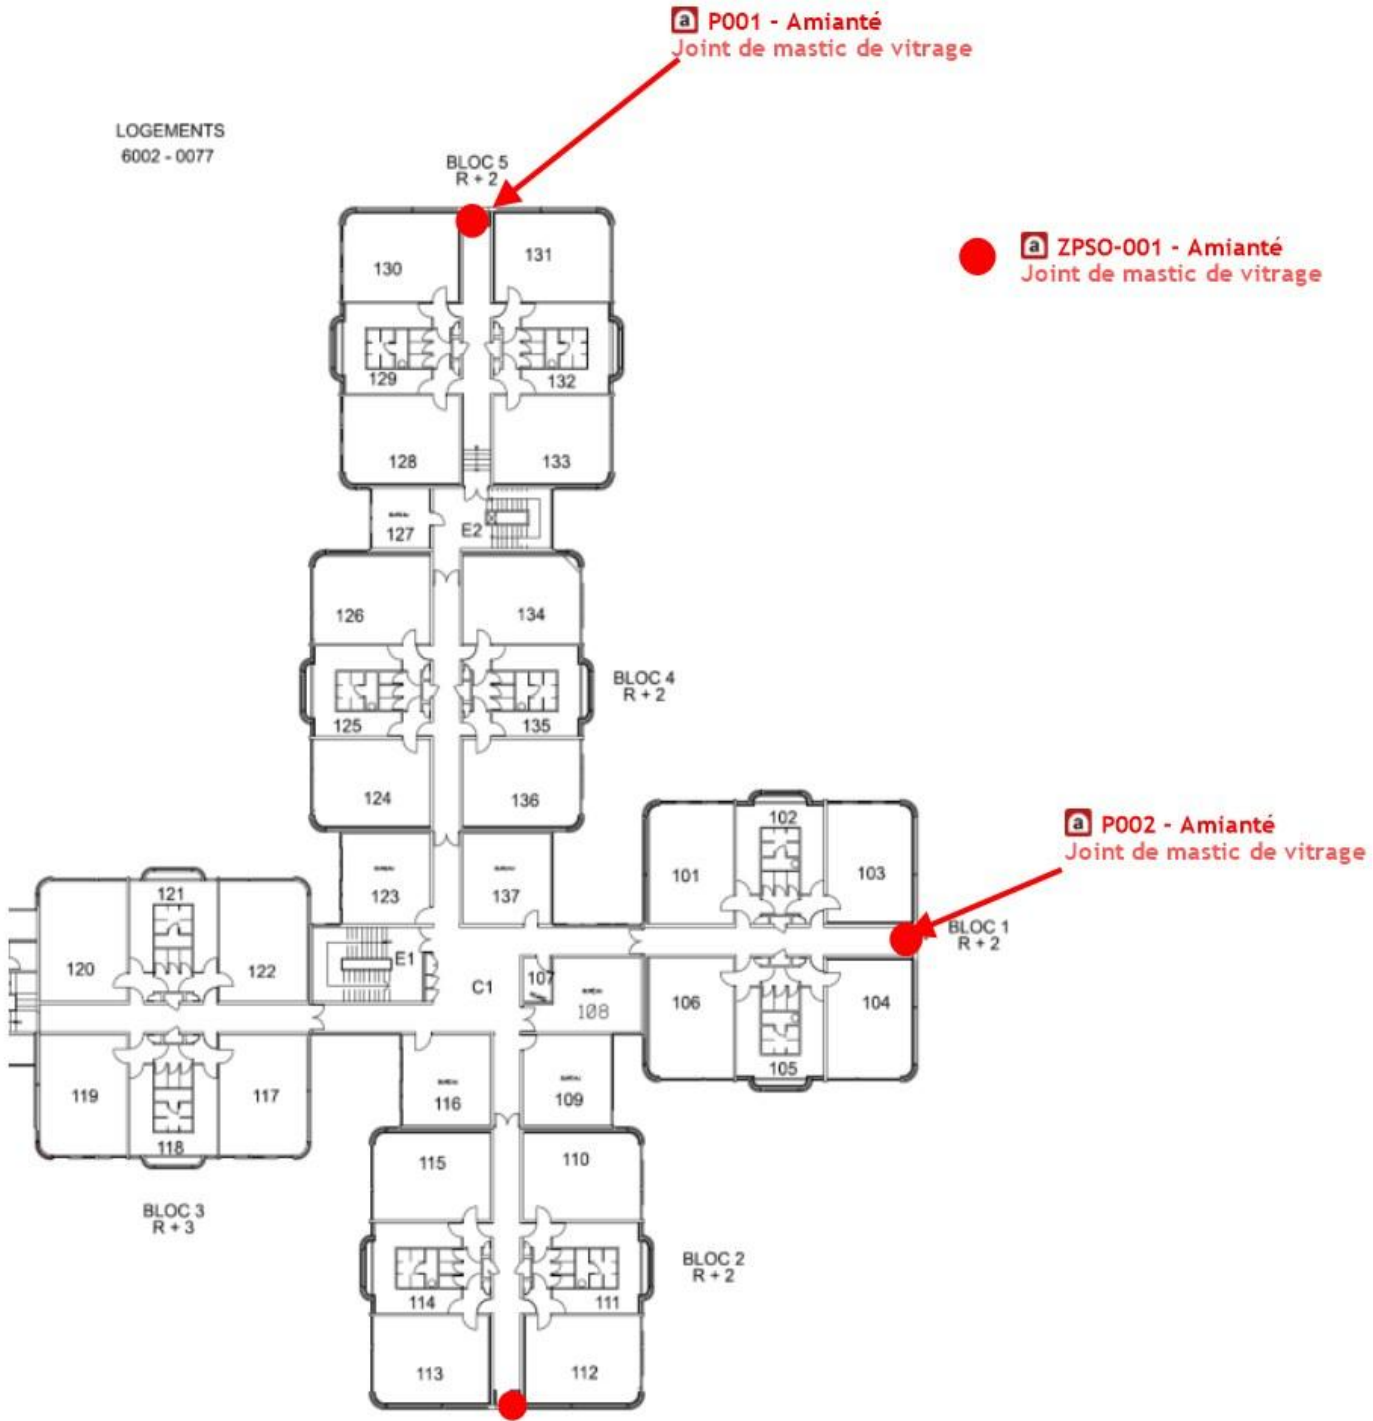
| | Nom du plan :<br>1er Etage - Plan de repérage |

| N° de prélèvements | N° de composant *1<br>& Description opérateur | Localisation | Composant de la construction | Date du prélèvement | Résultat de l'analyse |
|---|---|---|---|---|---|
| P001 | <u>Identifiant:</u> ZPSO-001<br><u>Description:</u> Joint de mastic de vitrage | 1er étage - Dégagement | 2 - Parois verticales extérieures et Façades - Menuiseries extérieures | 06/01/2026 | Présence d'amiante |
| P002 | <u>Identifiant:</u> ZPSO-001<br><u>Description:</u> Joint de mastic de vitrage | 1er étage - Dégagement | 2 - Parois verticales extérieures et Façades - Menuiseries extérieures | 06/01/2026 | Présence d'amiante |

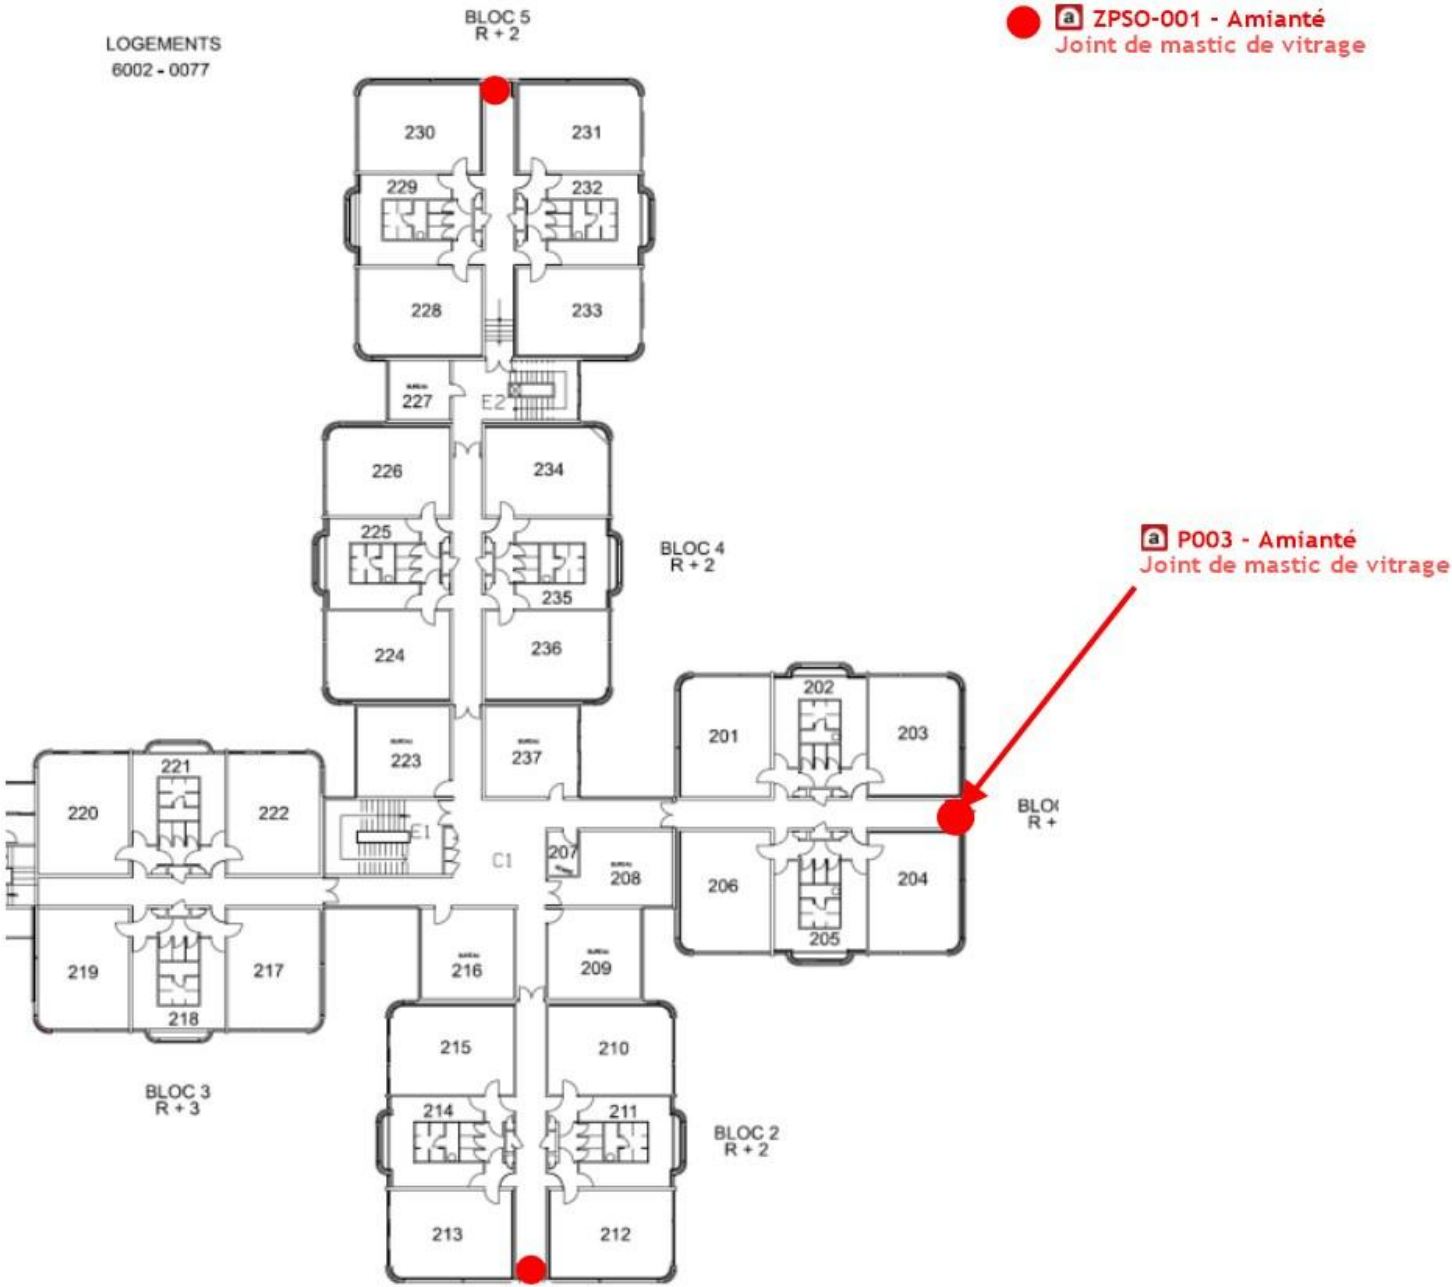
Nom du plan :  
2ème Etage - Plan de repérage

| N° de prélèvements | N° de composant *1<br>& Description opérateur | Localisation | Composant de la construction | Date du prélèvement | Résultat de l'analyse |
|---|---|---|---|---|---|
| P003 | <u>Identifiant:</u> ZPSO-001<br><u>Description:</u> Joint de mastic de vitrage | 2ème étage - Dégagement | 2 - Parois verticales extérieures et Façades - Menuiseries extérieures | 06/01/2026 | Présence d'amiante |
