# Rapport de mission de repérage des matériaux et produits contenant de l'amiante avant réalisation de travaux dans un immeuble bâti

BASE AERIENNE 721  
Bâtiment 6003  
17300 ROCHEFORT

**Référence du dossier :** 2512CNABO -  
BI8300000002093

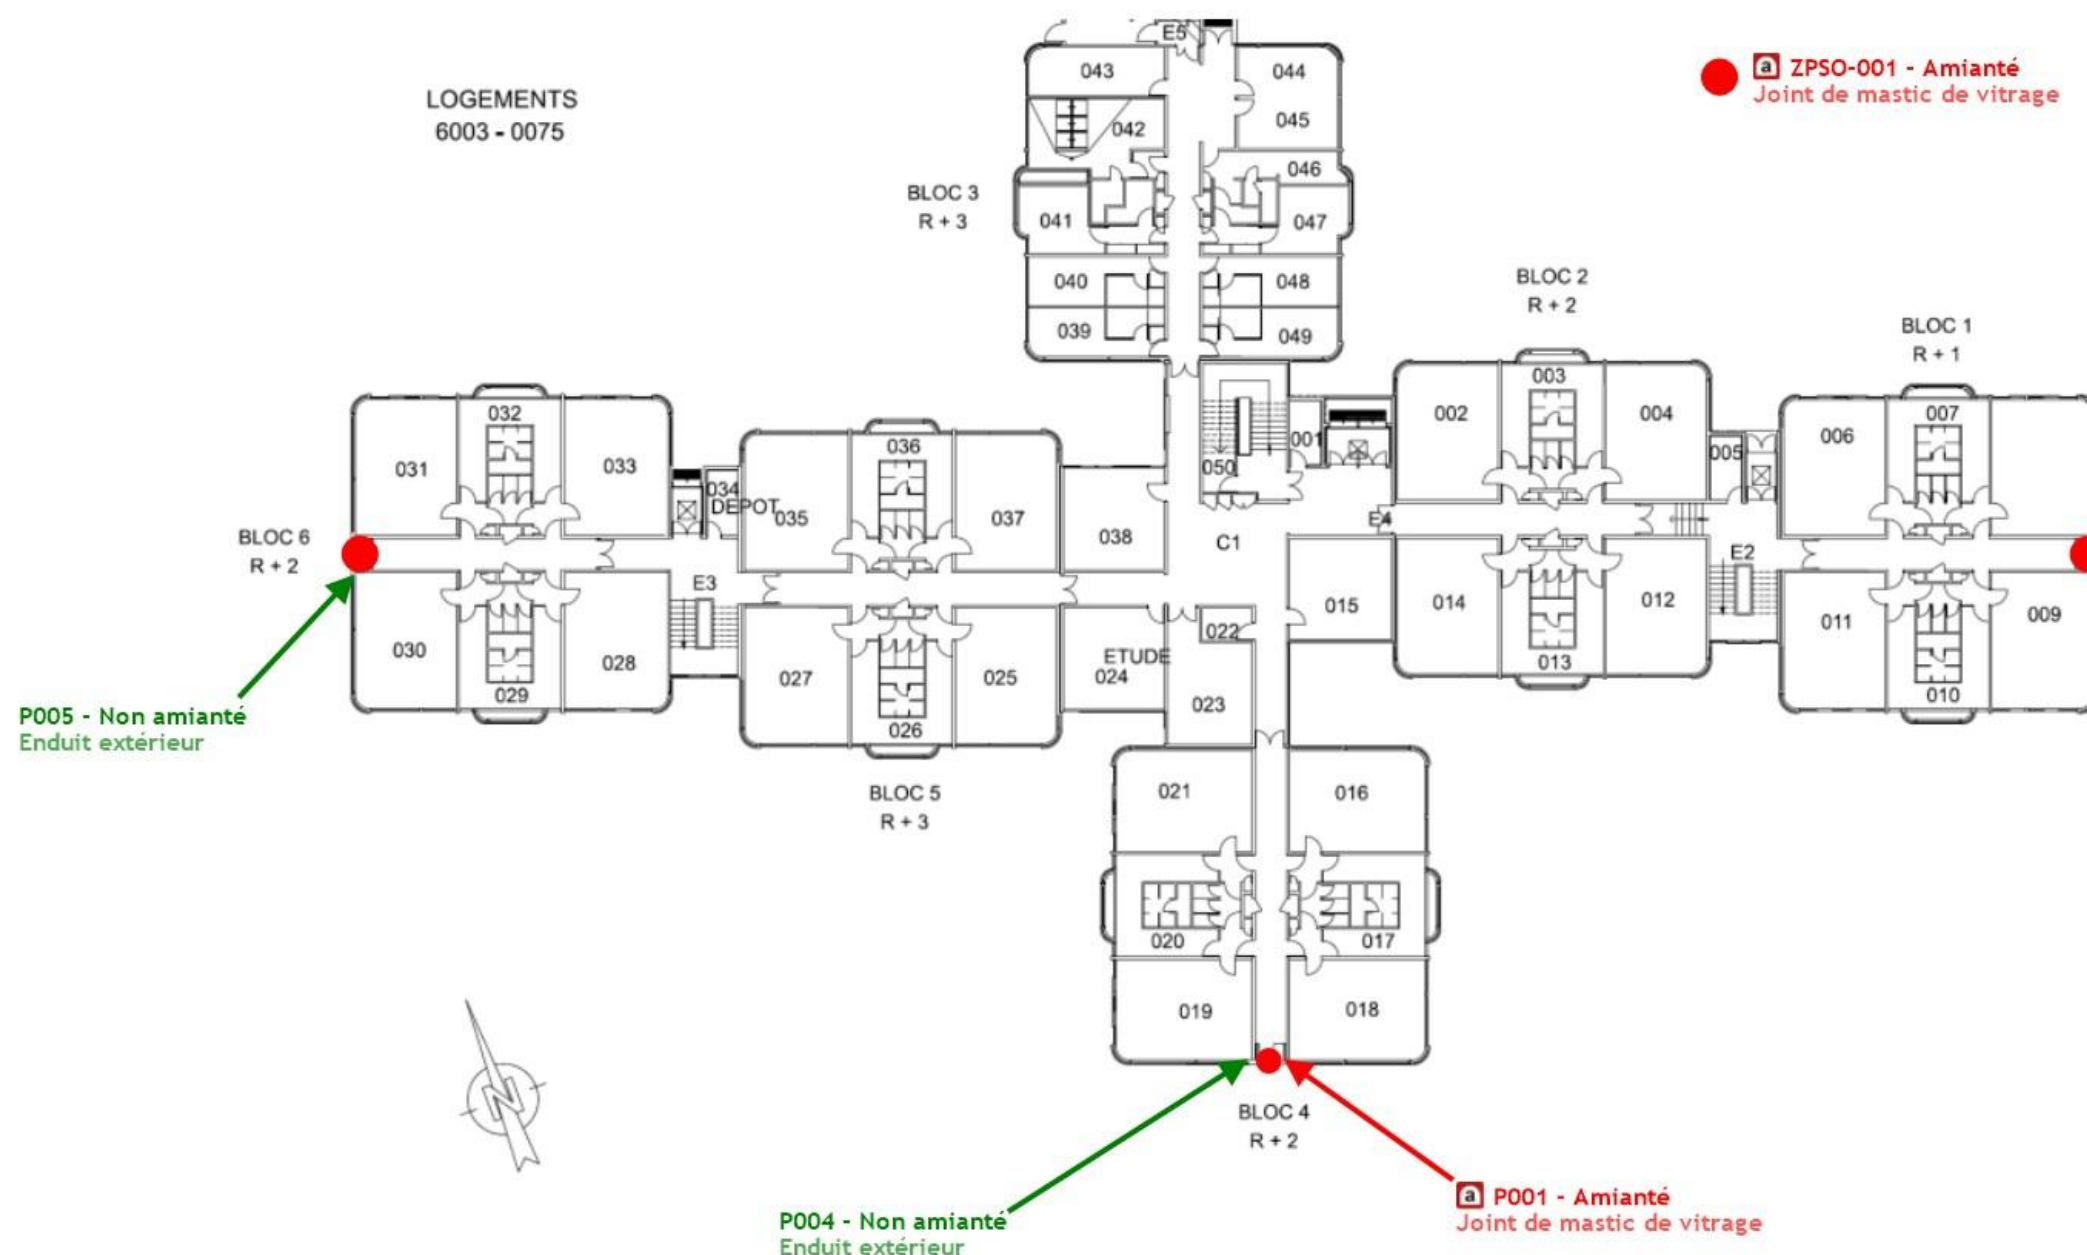
N° planche : 1/3

| Localisation | Matériau ou produit |
|---|---|
| Rez de chaussée - Dégagement | Joint de mastic de vitrage |

| N° de prélèvements | N° de composant *1<br>& Description opérateur | Localisation | Composant de la construction | Date du prélèvement | Résultat de l'analyse |
|---|---|---|---|---|---|
| P001 | <u>Identifiant:</u> ZPSO-001<br><u>Description:</u> Joint de mastic de vitrage | Rez de chaussée - Dégagement | 2 - Parois verticales extérieures et Façades - Menuiseries extérieures | 05/01/2026 | Présence d'amiante |

Rez-de-chaussée - Plan de repérage

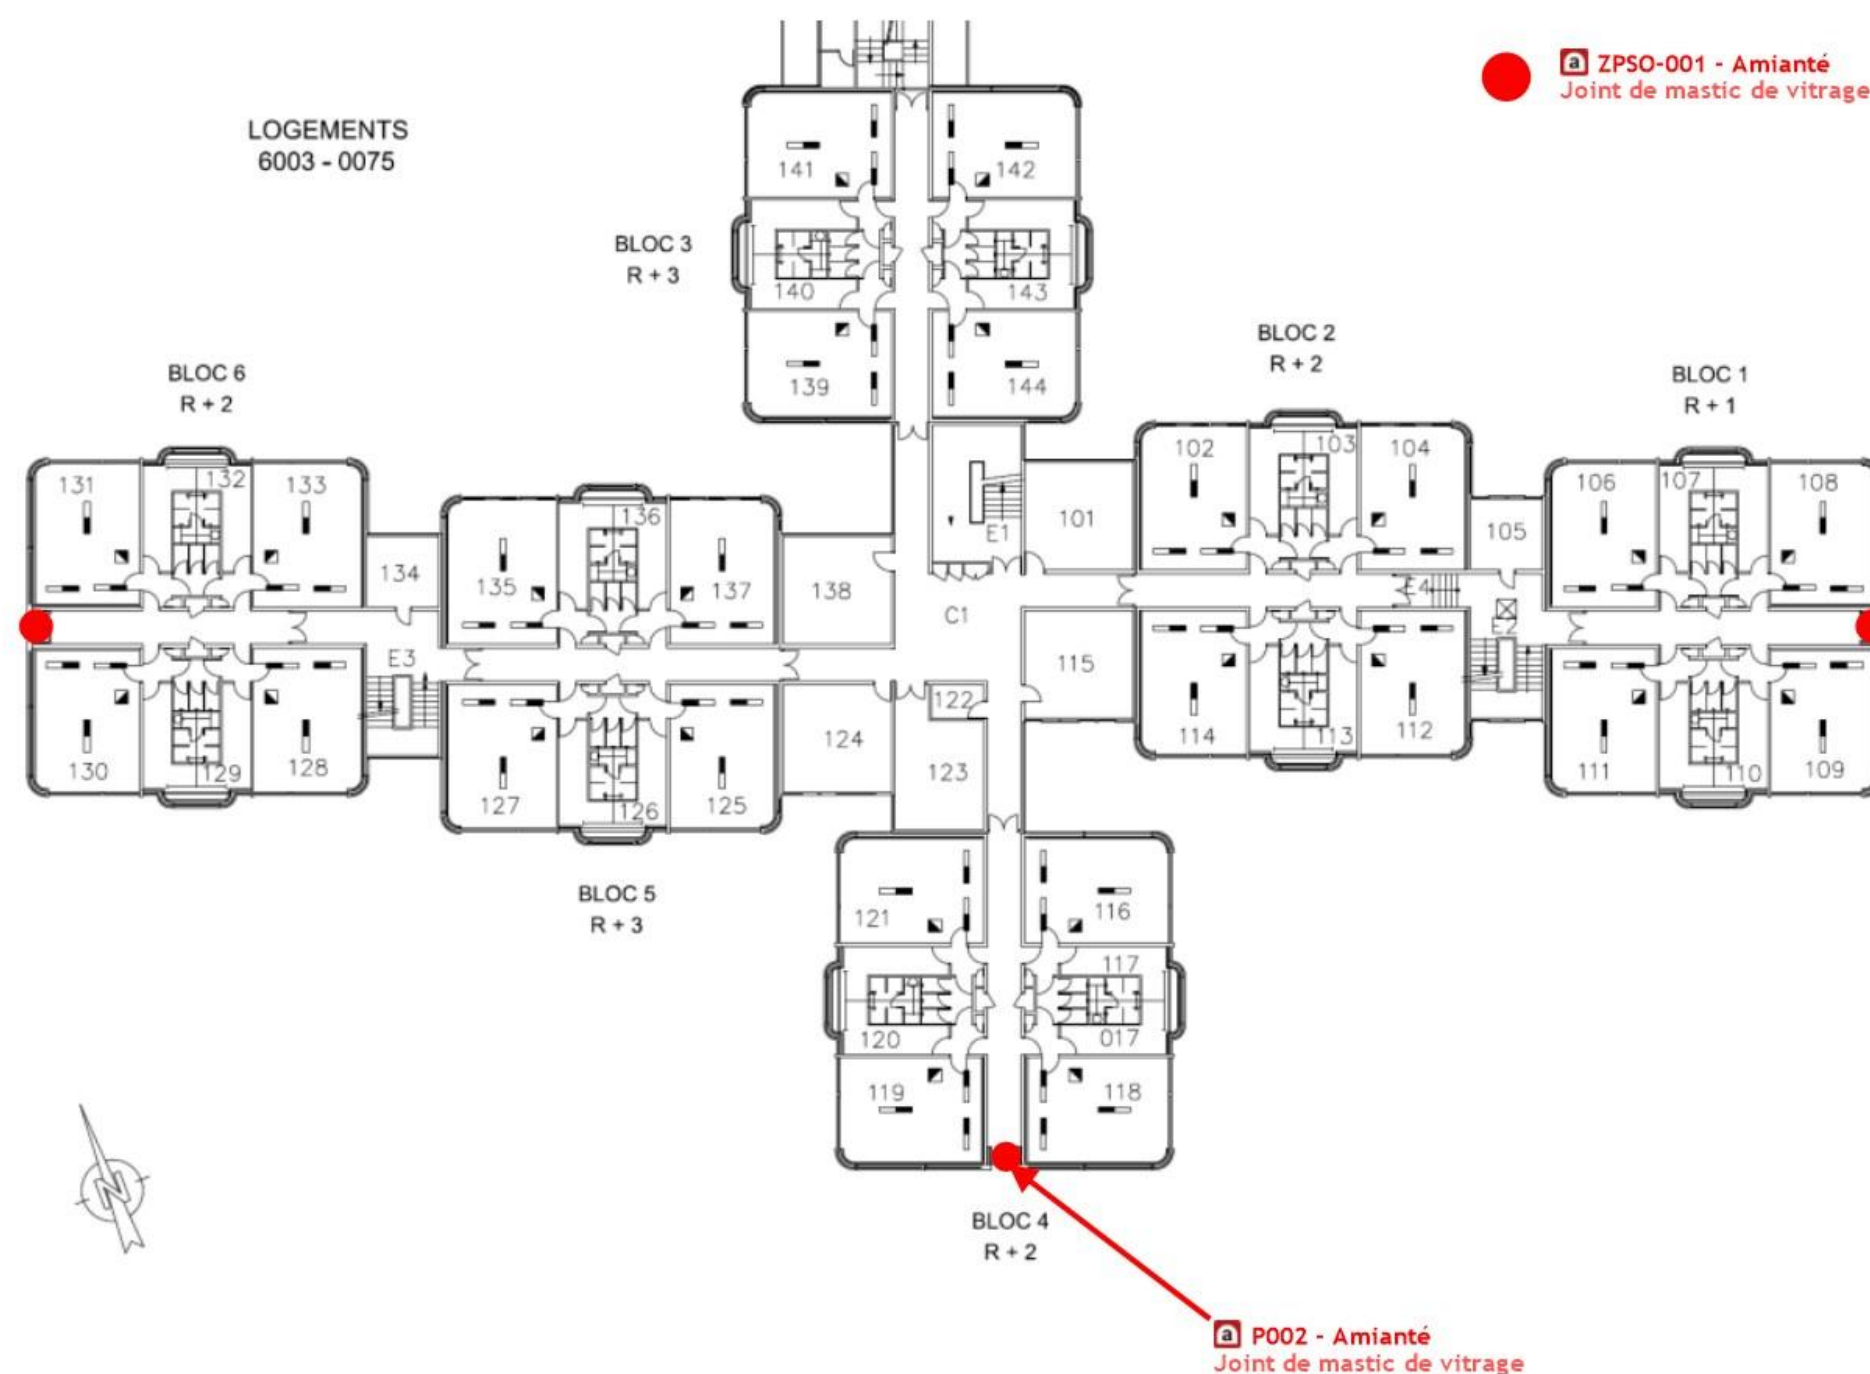
N° planche : 2/3

| Localisation | Matériau ou produit |
|---|---|
| 1er étage - Dégagement | Joint de mastic de vitrage |

| N° de prélèvements | N° de composant *1<br>& Description opérateur | Localisation | Composant de la construction | Date du prélèvement | Résultat de l'analyse |
|---|---|---|---|---|---|
| P002 | <u>Identifiant:</u> ZPSO-001<br><u>Description:</u> Joint de mastic de vitrage | 1er étage - Dégagement | 2 - Parois verticales extérieures et Façades - Menuiseries extérieures | 05/01/2026 | Présence d'amiante |

Nom du plan :  
1er Etage - Plan de repérage

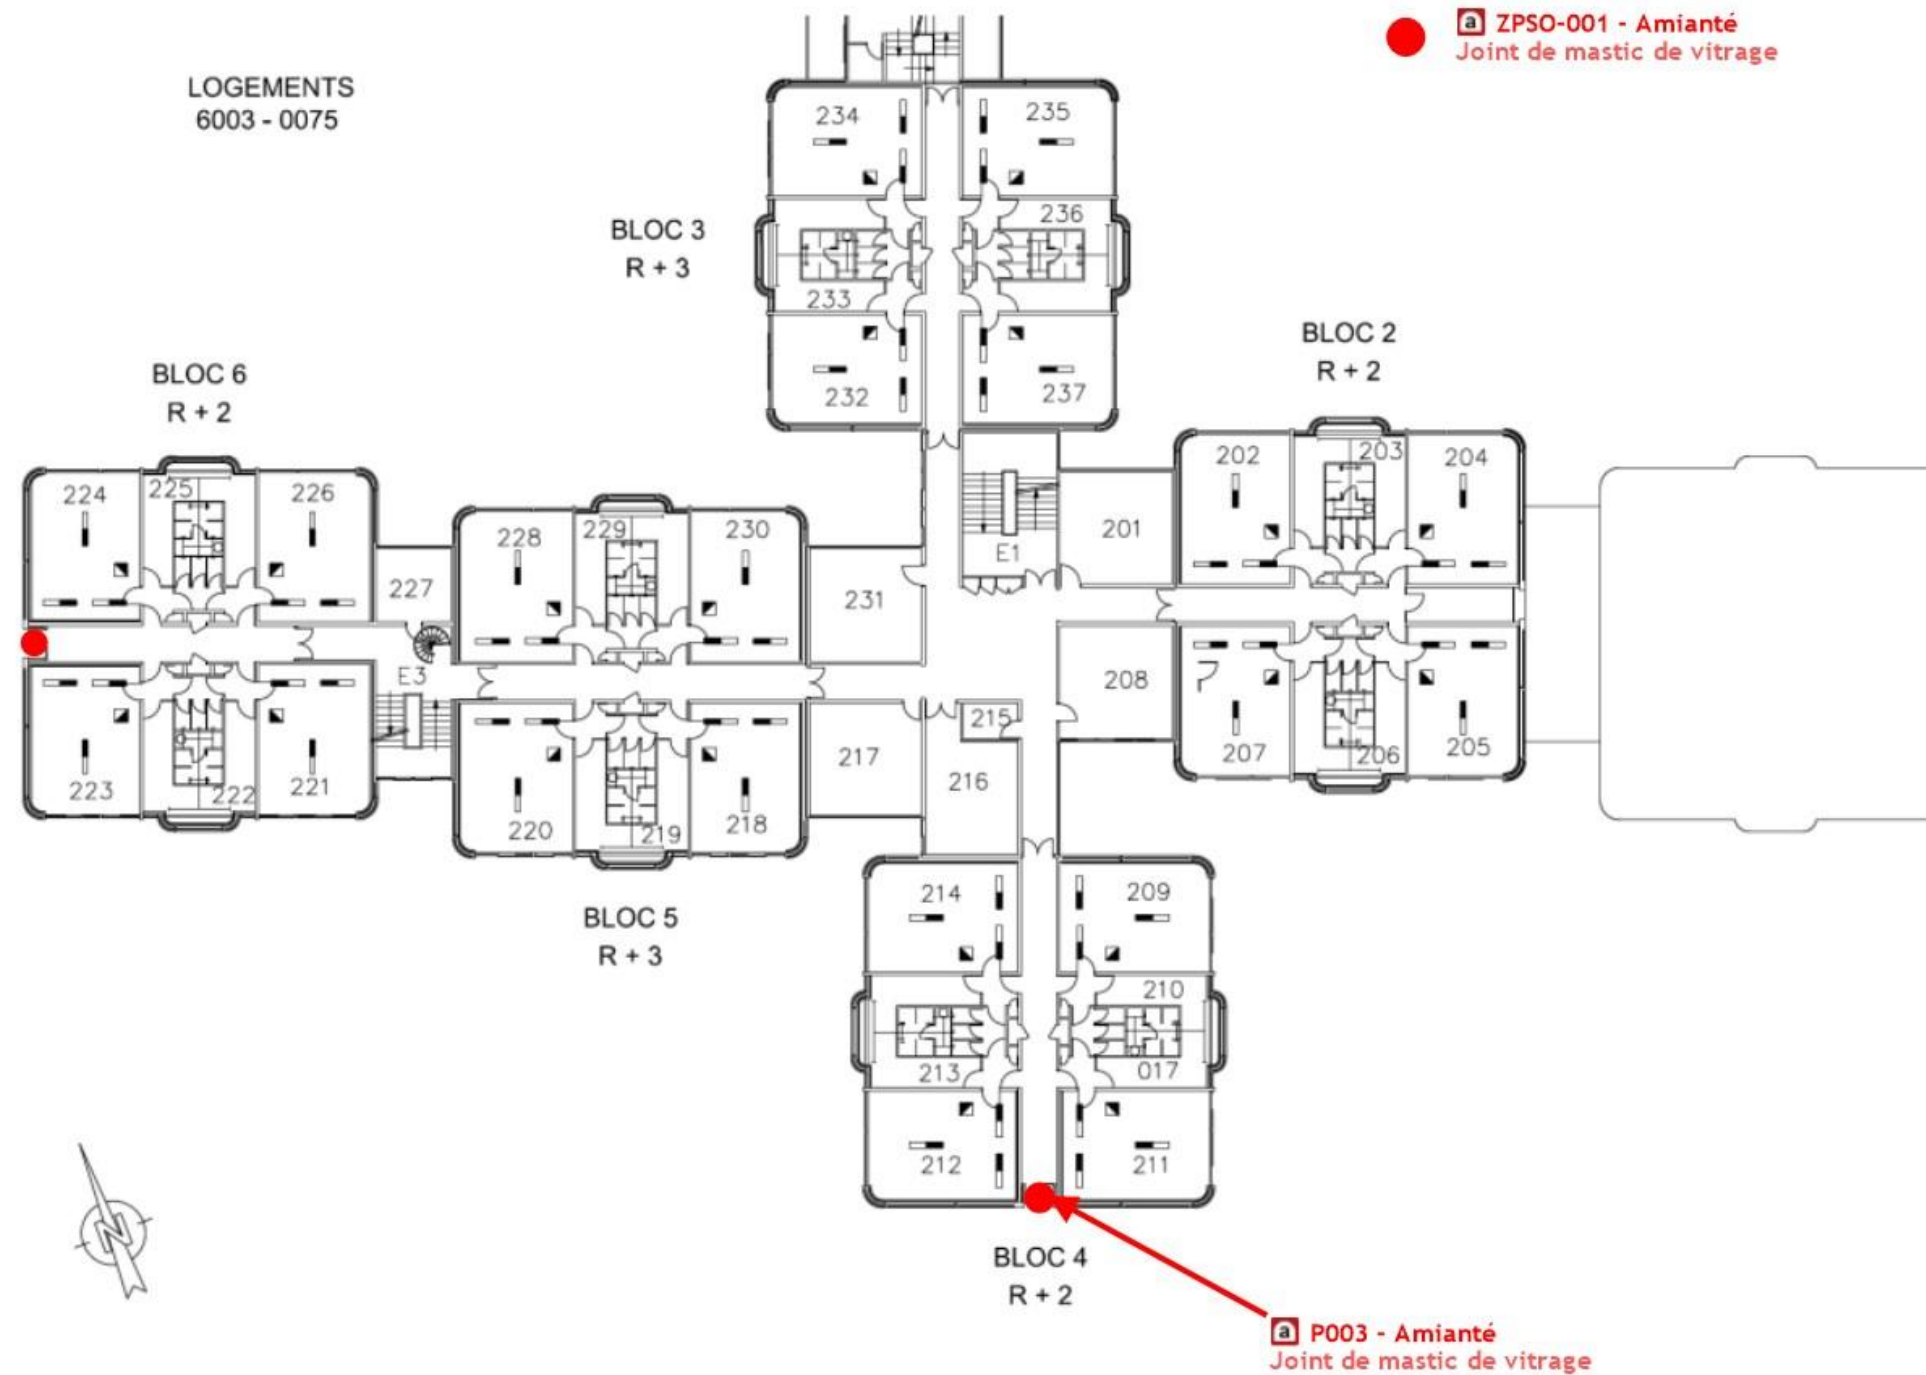
N° planche : 3/3

| Localisation | Matériau ou produit |
|---|---|
| 2ème étage - Dégagement | Joint de mastic de vitrage |

| N° de prélèvements | N° de composant *1<br>& Description opérateur | Localisation | Composant de la construction | Date du prélèvement | Résultat de l'analyse |
|---|---|---|---|---|---|
| P003 | <u>Identifiant:</u> ZPSO-001<br><u>Description:</u> Joint de mastic de vitrage | 2ème étage - Dégagement | 2 - Parois verticales extérieures et Façades - Menuiseries extérieures | 05/01/2026 | Présence d'amiante |

Nom du plan :  
2ème Etage - Plan de repérage
