# Rapport de mission de repérage des matériaux et produits contenant de l'amiante avant réalisation de travaux dans un immeuble bâti

BASE AERIENNE 721  
Bâtiment 6004  
17300 ROCHEFORT

**Référence du dossier :** 2512CNABO -  
BI8300000002094

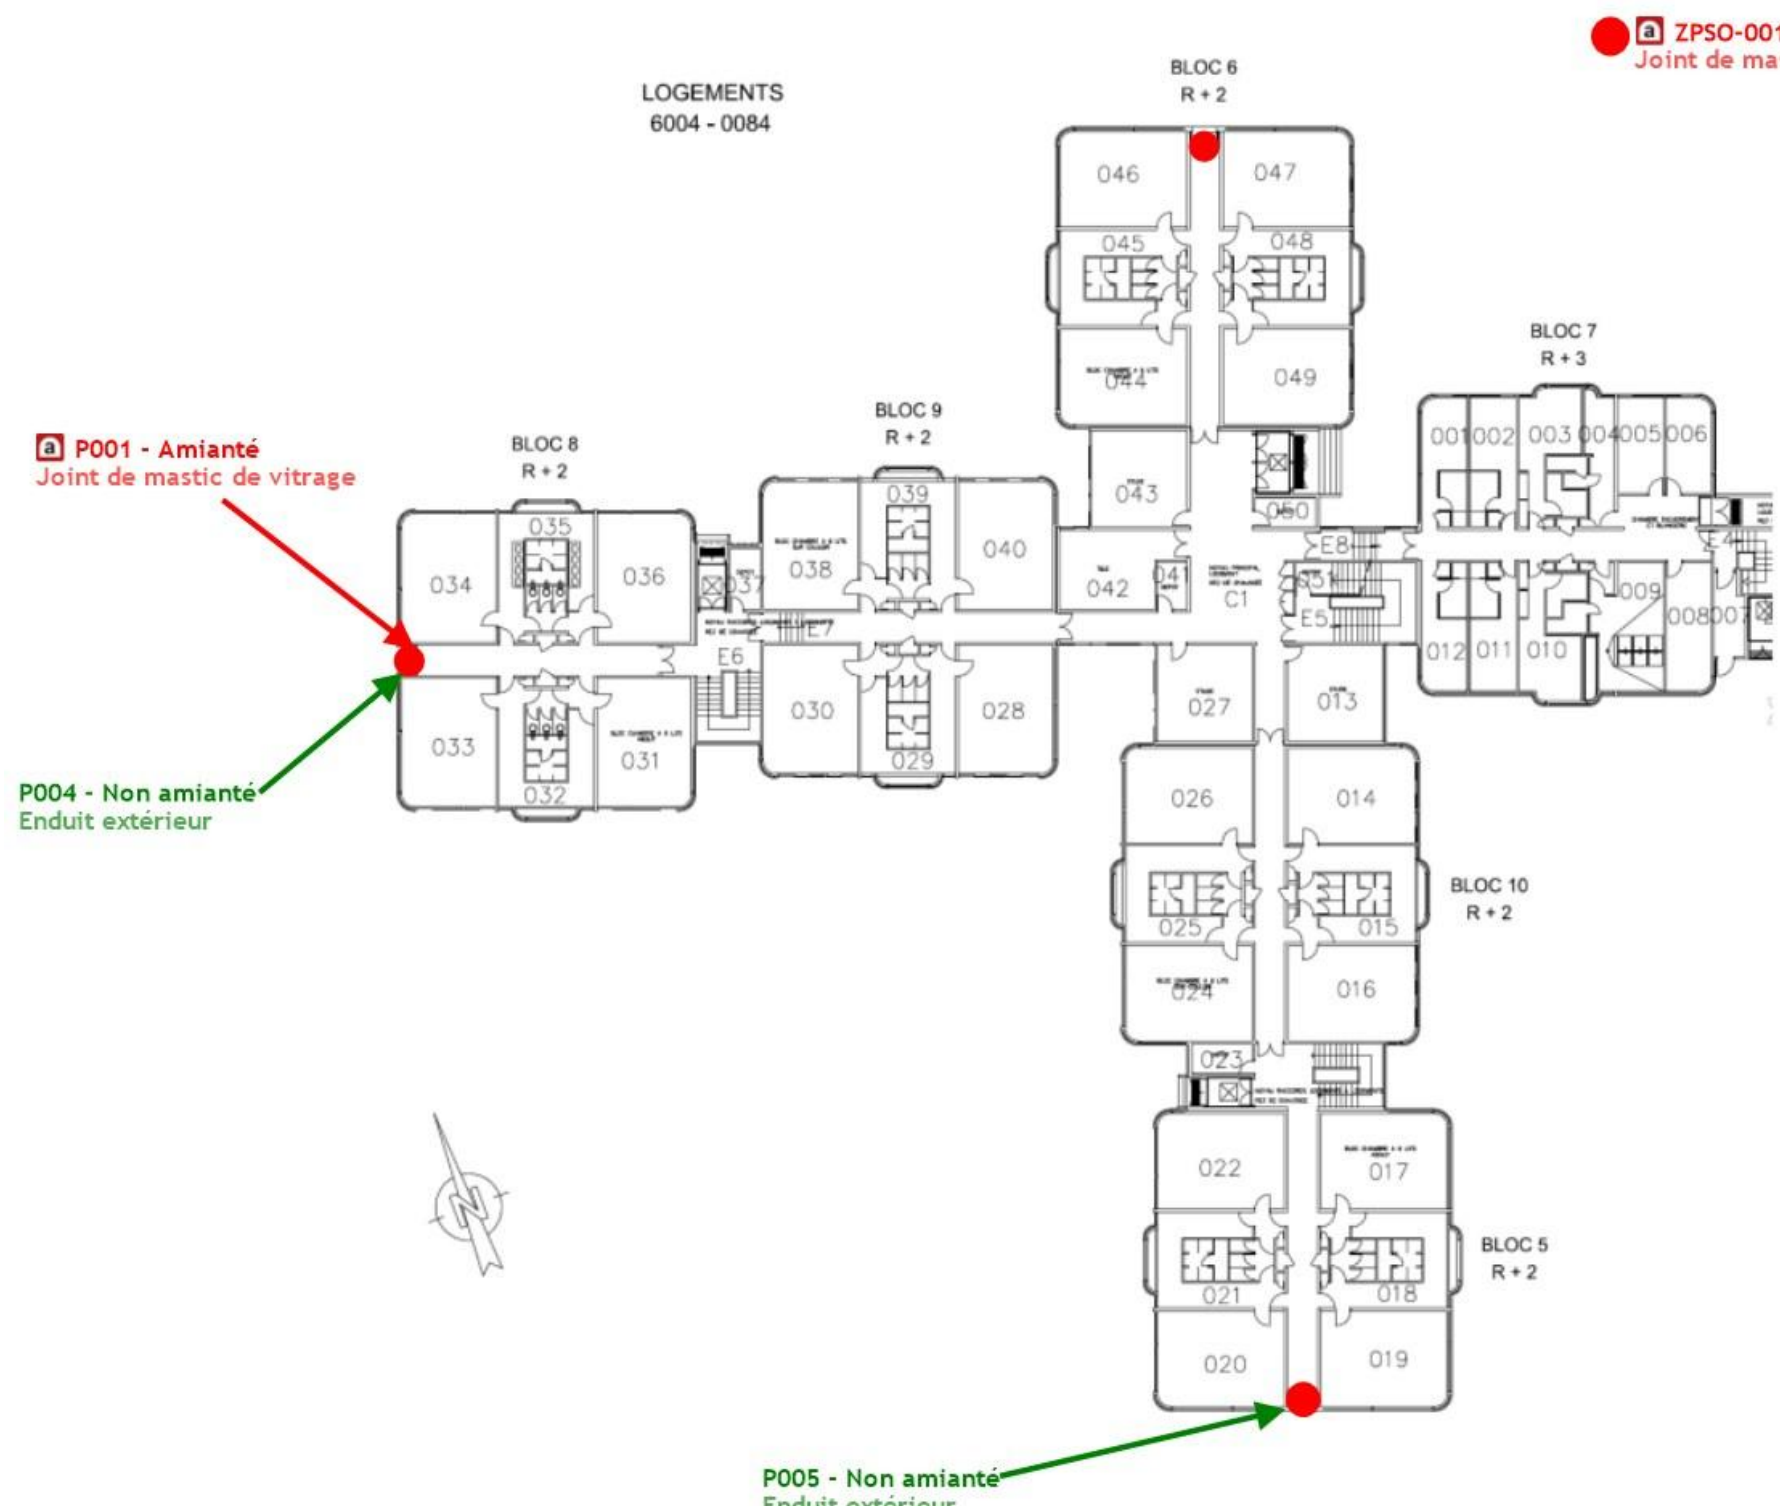
| Localisation | Matériau ou produit |
|---|---|
| Rez de chaussée - Dégagement | Joint de mastic de vitrage |

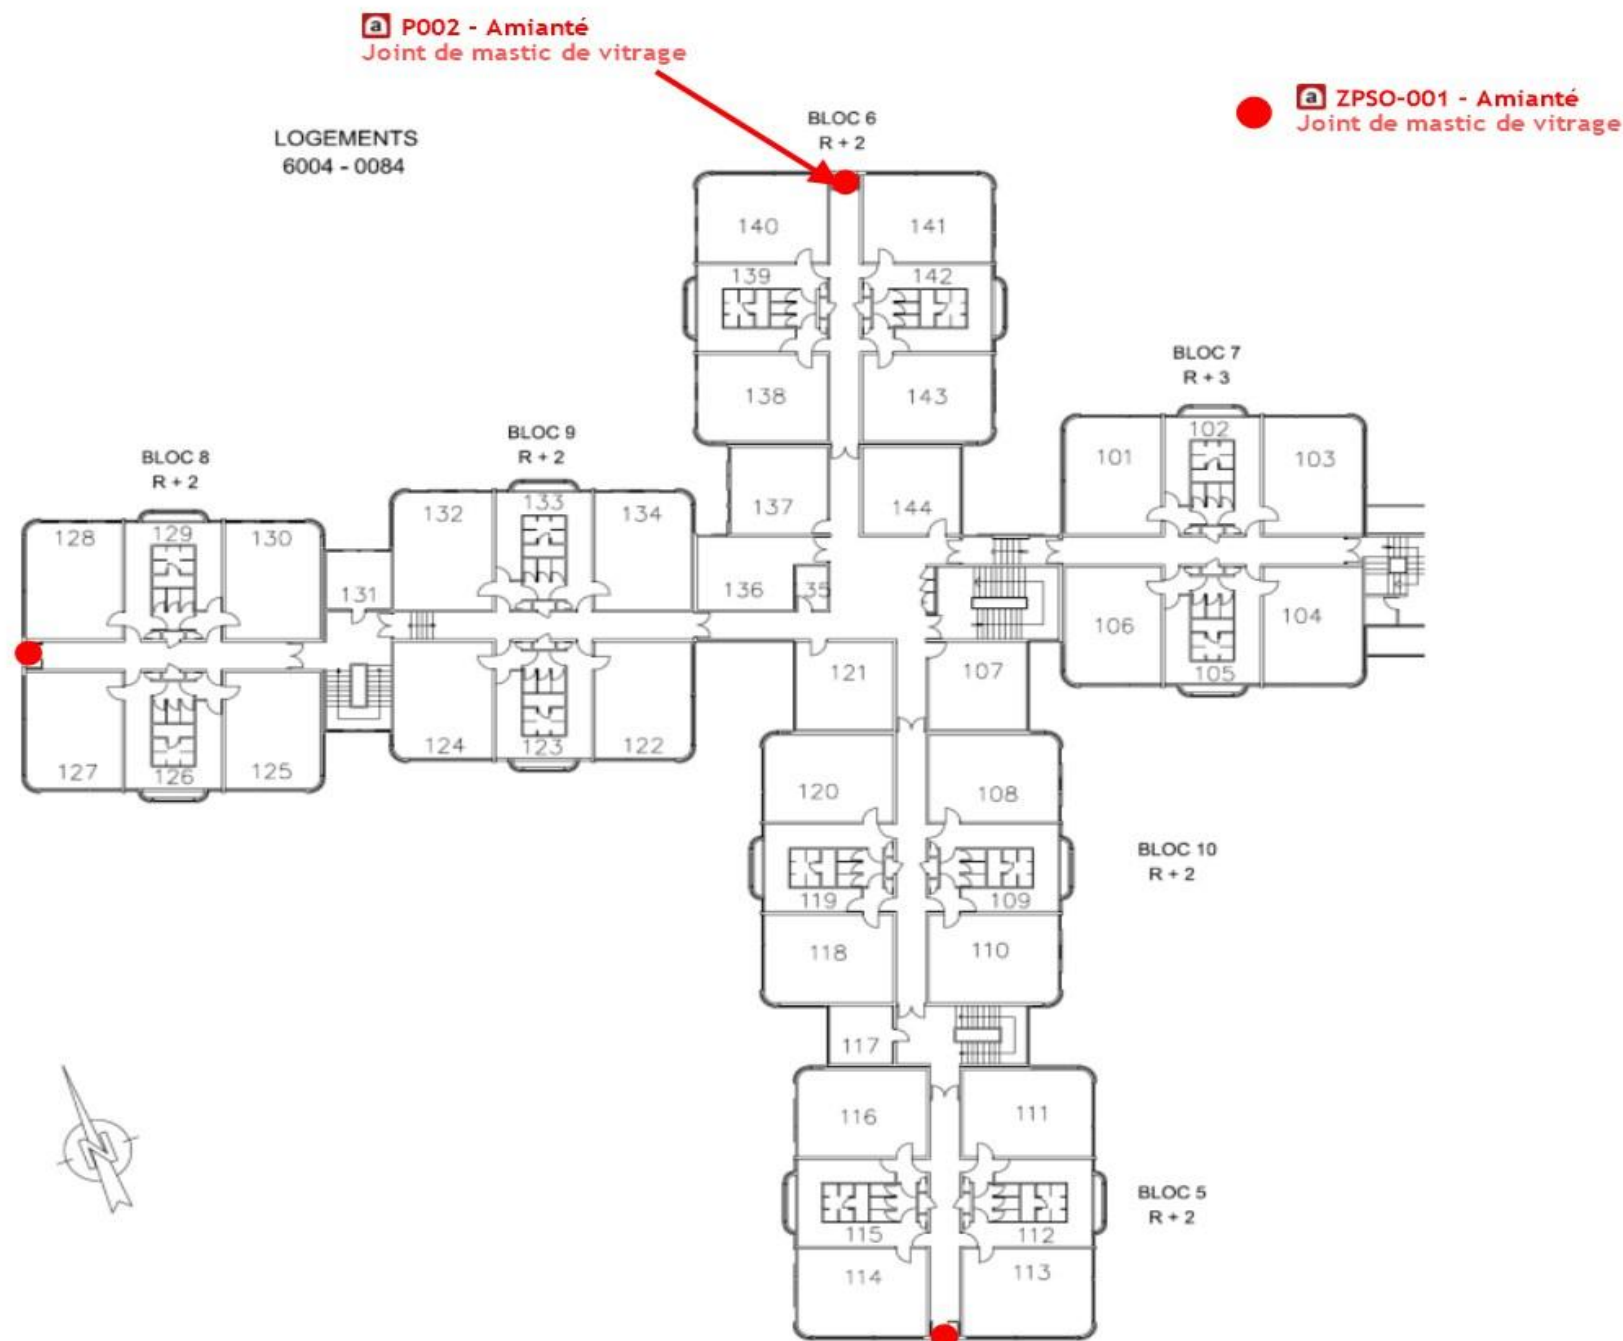
Nom du plan :  
1er Etage - Plan de repérage

| Localisation | Matériau ou produit |
|---|---|
| 1er étage - Dégagement | Joint de mastic de vitrage |

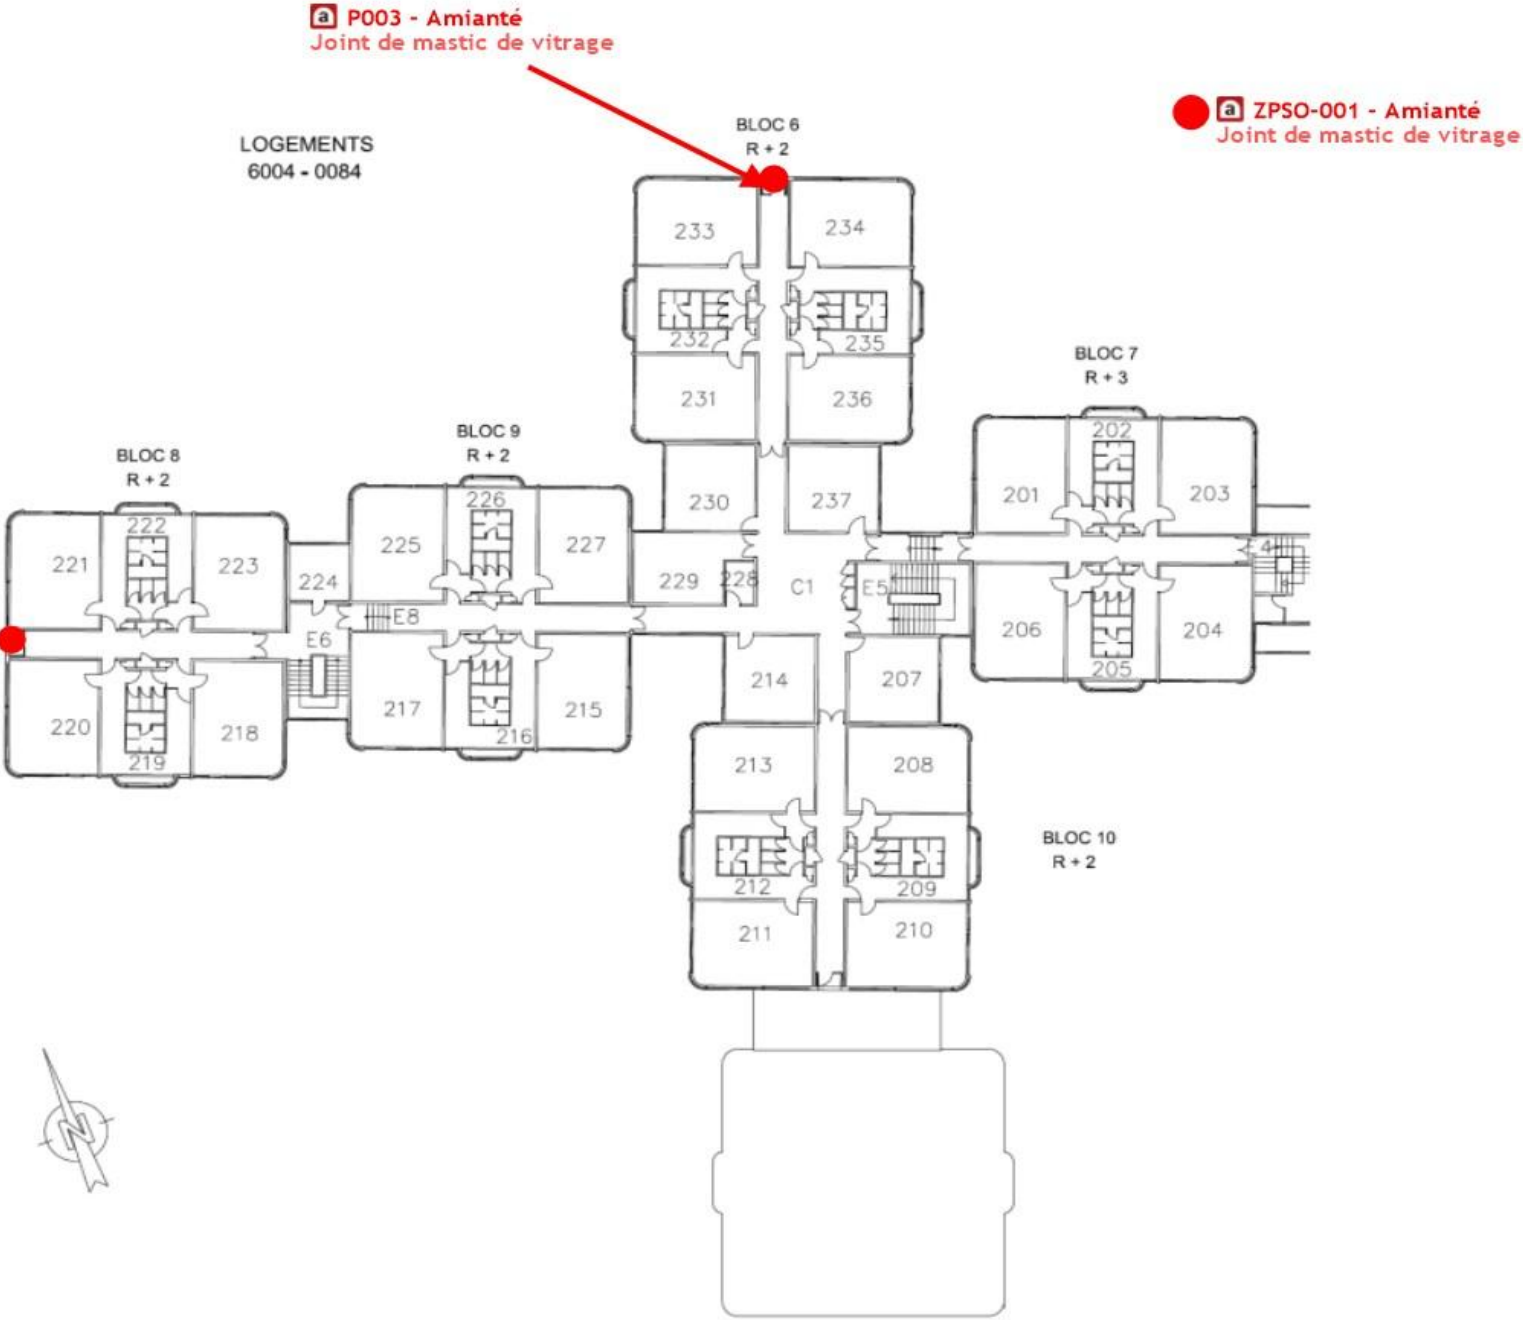
Nom du plan :  
2ème Etage - Plan de repérage

| Localisation | Matériau ou produit |
|---|---|
| 2ème étage - Dégagement | Joint de mastic de vitrage |
