# Rapport de mission de repérage des matériaux et produits contenant de l'amiante avant réalisation de travaux dans un immeuble bâti

BASE AERIENNE 721  
Bâtiment 6005 / 6006  
17300 ROCHEFORT

**Référence du dossier :** 2512CNABO -  
BI8300000002095

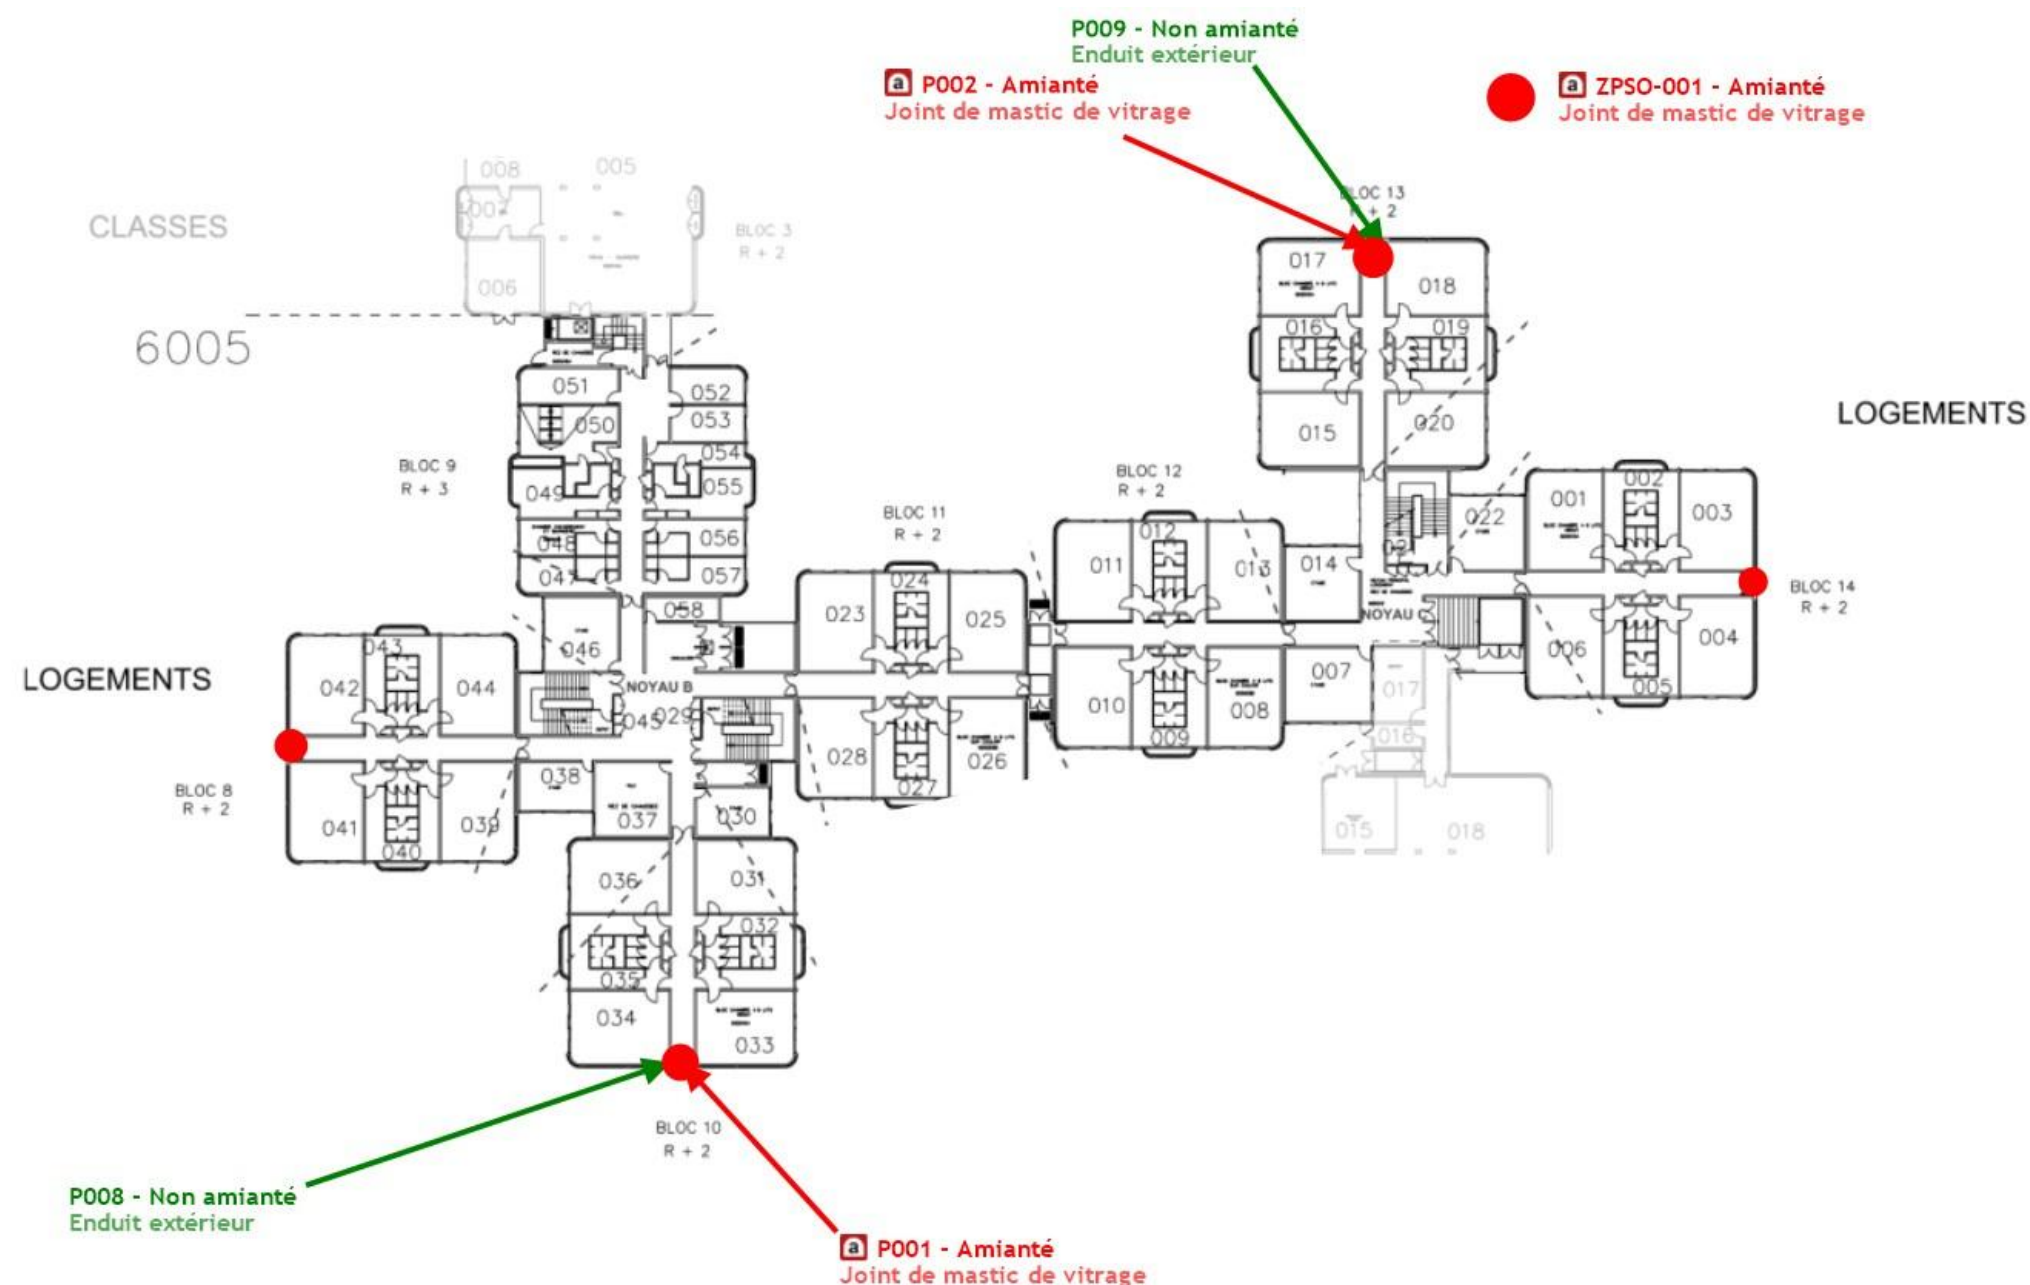
Rez-de-chaussée - Plan de repérage

| Localisation | Matériau ou produit |
|---|---|
| Rez de chaussée - Dégagement | Joint de mastic de vitrage |

| N° de prélèvements | N° de composant *1<br>& Description opérateur | Localisation | Composant de la construction | Date du prélèvement | Résultat de l'analyse |
|---|---|---|---|---|---|
| P001 | <u>Identifiant:</u> ZPSO-001<br><u>Description:</u> Joint de mastic de vitrage | Rez de chaussée - Dégagement | 2 - Parois verticales extérieures et Façades - Menuiseries extérieures | 06/01/2026 | Présence d'amiante |
| P002 | <u>Identifiant:</u> ZPSO-001<br><u>Description:</u> Joint de mastic de vitrage | Rez de chaussée - Dégagement | 2 - Parois verticales extérieures et Façades - Menuiseries extérieures | 06/01/2026 | Présence d'amiante |

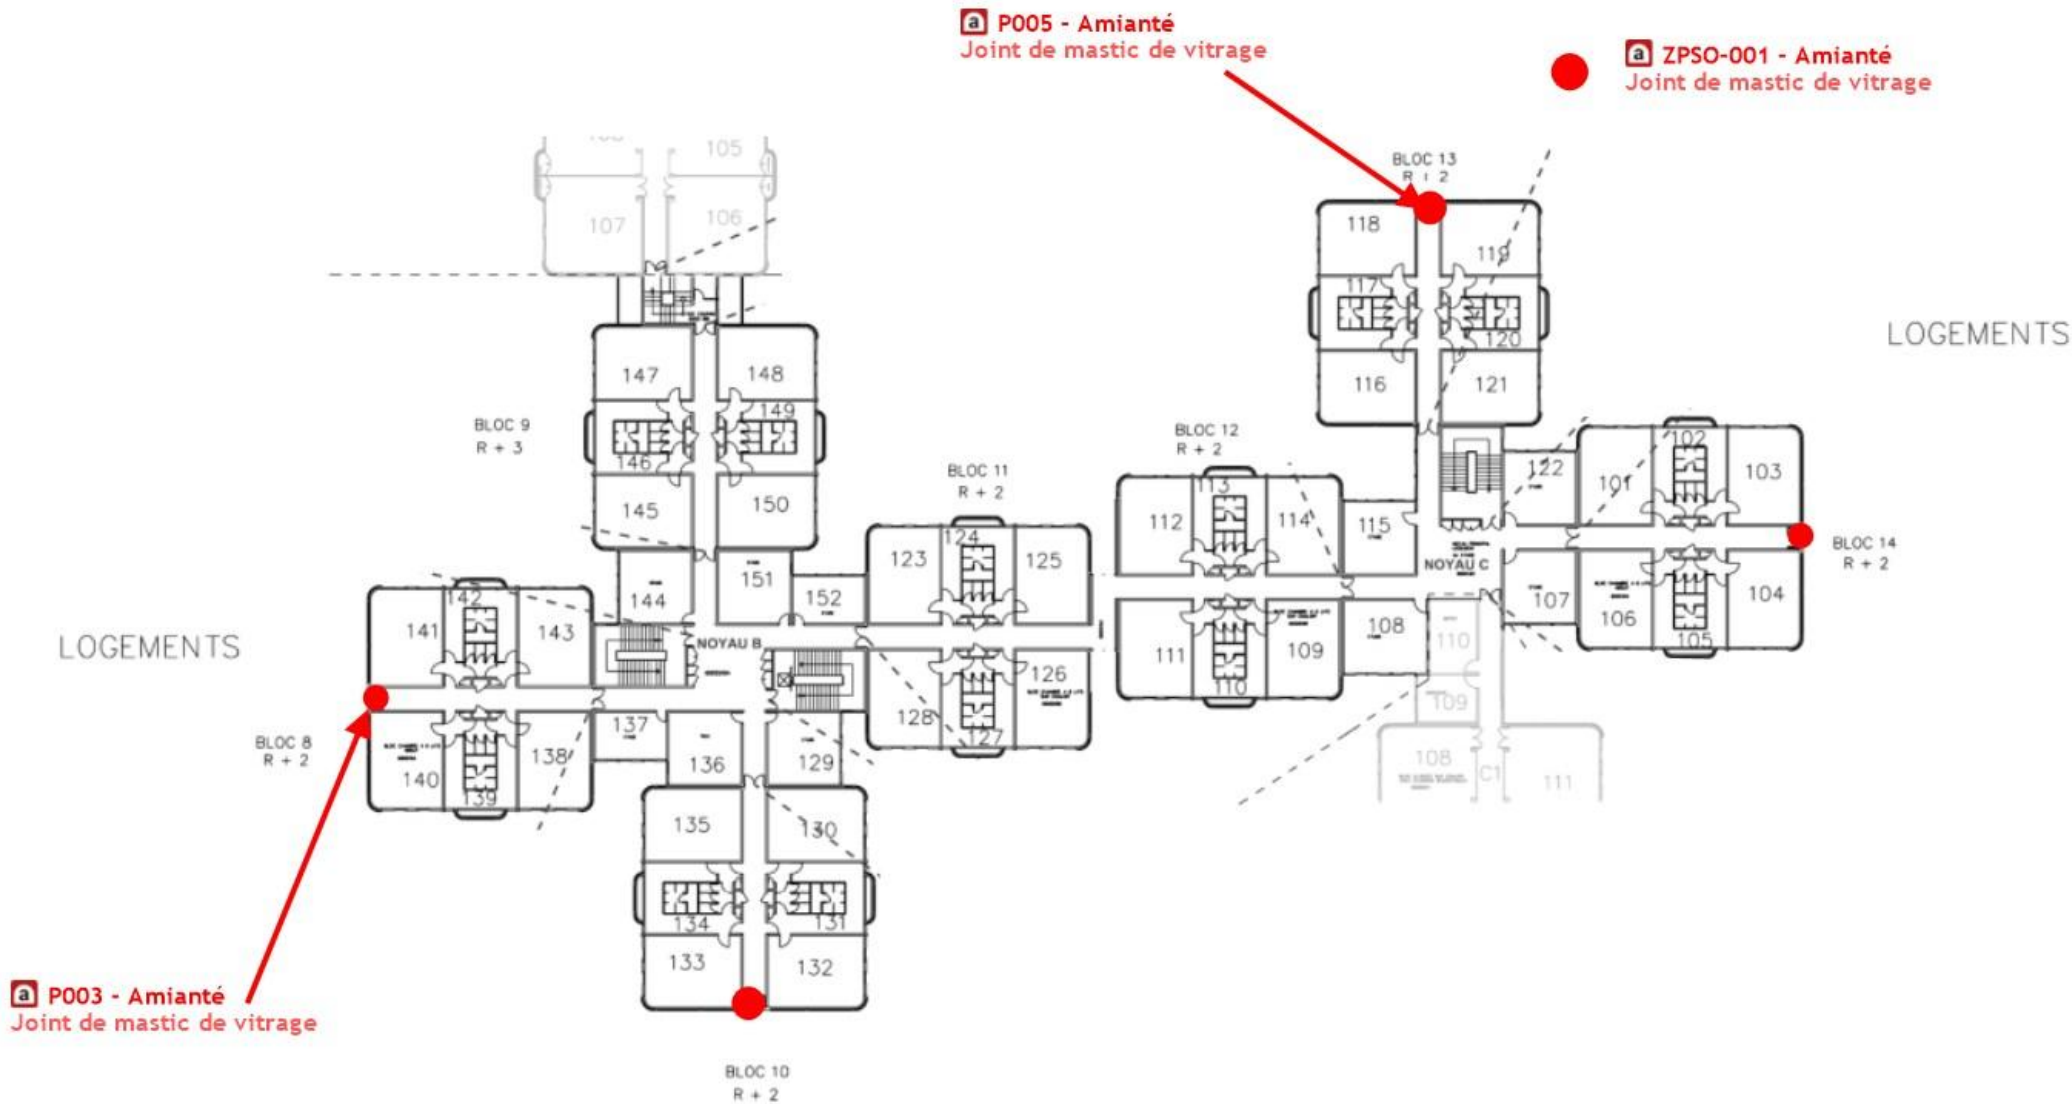
Nom du plan :  
1er Etage - Plan de repérage

| Localisation | Matériau ou produit |
|---|---|
| 1er étage - Dégagement | Joint de mastic de vitrage |

| N° de prélèvements | N° de composant *1<br>& Description opérateur | Localisation | Composant de la construction | Date du prélèvement | Résultat de l'analyse |
|---|---|---|---|---|---|
| P003 | <u>Identifiant:</u> ZPSO-001<br><u>Description:</u> Joint de mastic de vitrage | 1er étage - Dégagement | 2 - Parois verticales extérieures et Façades - Menuiseries extérieures | 06/01/2026 | Présence d'amiante |
| P005 | <u>Identifiant:</u> ZPSO-001<br><u>Description:</u> Joint de mastic de vitrage | 1er étage - Dégagement | 2 - Parois verticales extérieures et Façades - Menuiseries extérieures | 06/01/2026 | Présence d'amiante |

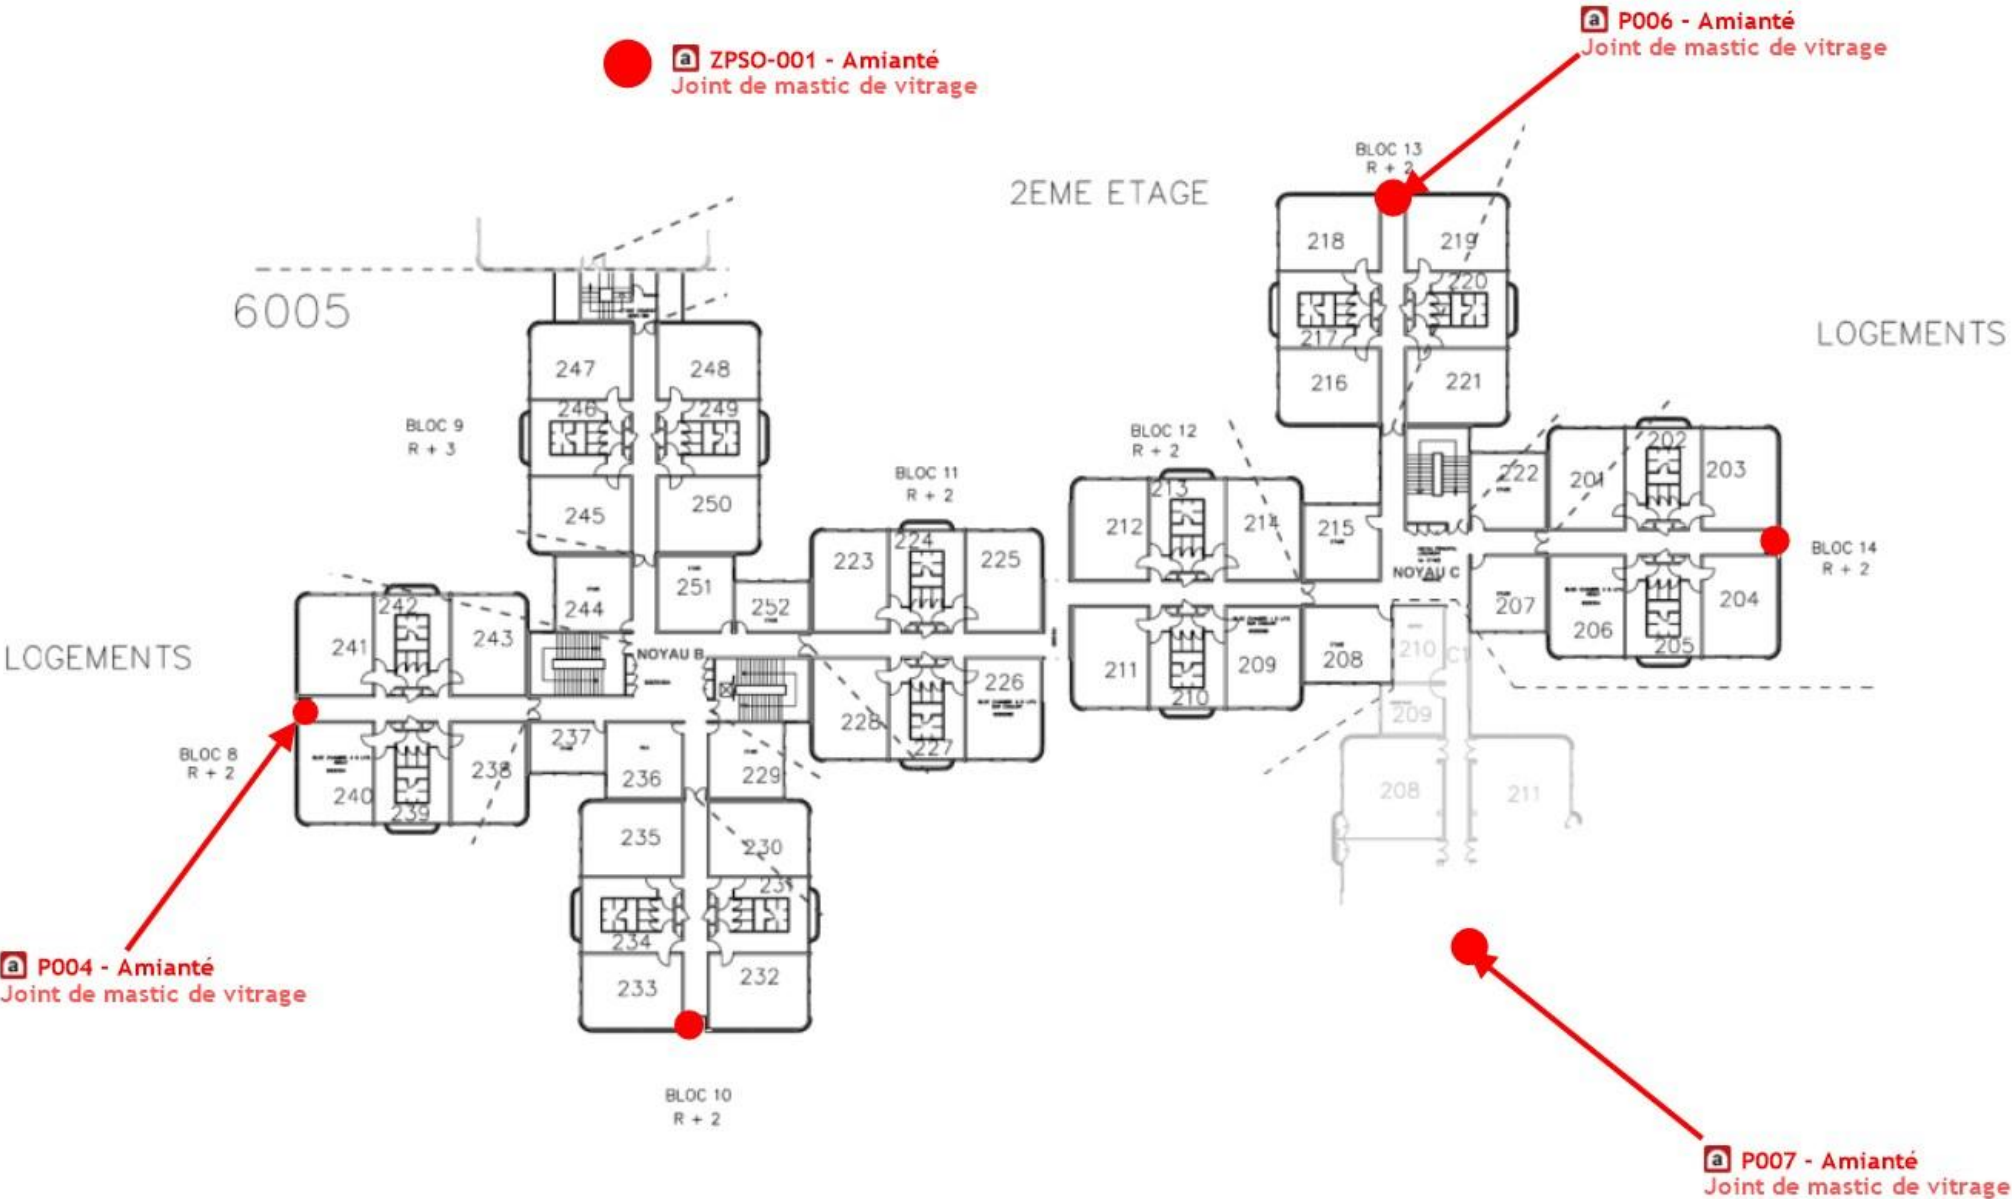
Nom du plan :  
2ème Etage - Plan de repérage

| Localisation | Matériau ou produit |
|---|---|
| 2ème étage - Dégagement | Joint de mastic de vitrage |

| N° de prélèvements | N° de composant *1<br>& Description opérateur | Localisation | Composant de la construction | Date du prélèvement | Résultat de l'analyse |
|---|---|---|---|---|---|
| P004 | <u>Identifiant:</u> ZPSO-001<br><u>Description:</u> Joint de mastic de vitrage | 2ème étage - Dégagement | 2 - Parois verticales extérieures et Façades - Menuiseries extérieures | 06/01/2026 | Présence d'amiante |
| P006 | <u>Identifiant:</u> ZPSO-001<br><u>Description:</u> Joint de mastic de vitrage | 2ème étage - Dégagement | 2 - Parois verticales extérieures et Façades - Menuiseries extérieures | 06/01/2026 | Présence d'amiante |
| P007 | <u>Identifiant:</u> ZPSO-001<br><u>Description:</u> Joint de mastic de vitrage | 2ème étage - Dégagement | 2 - Parois verticales extérieures et Façades - Menuiseries extérieures | 06/01/2026 | Présence d'amiante |
