DOSSIER DE DIAGNOSTIC TECHNIQUE

ZONE TRAITEMENT DES DECHETS _
CHU LIMOGES
2 AV. MARTIN LUTHER KING
87000 LIMOGES

Rapport de repérage des matériaux et produits contenant de l'amiante avant réalisation de travaux dans un immeuble bâti

Dépose de socle de cheminée.

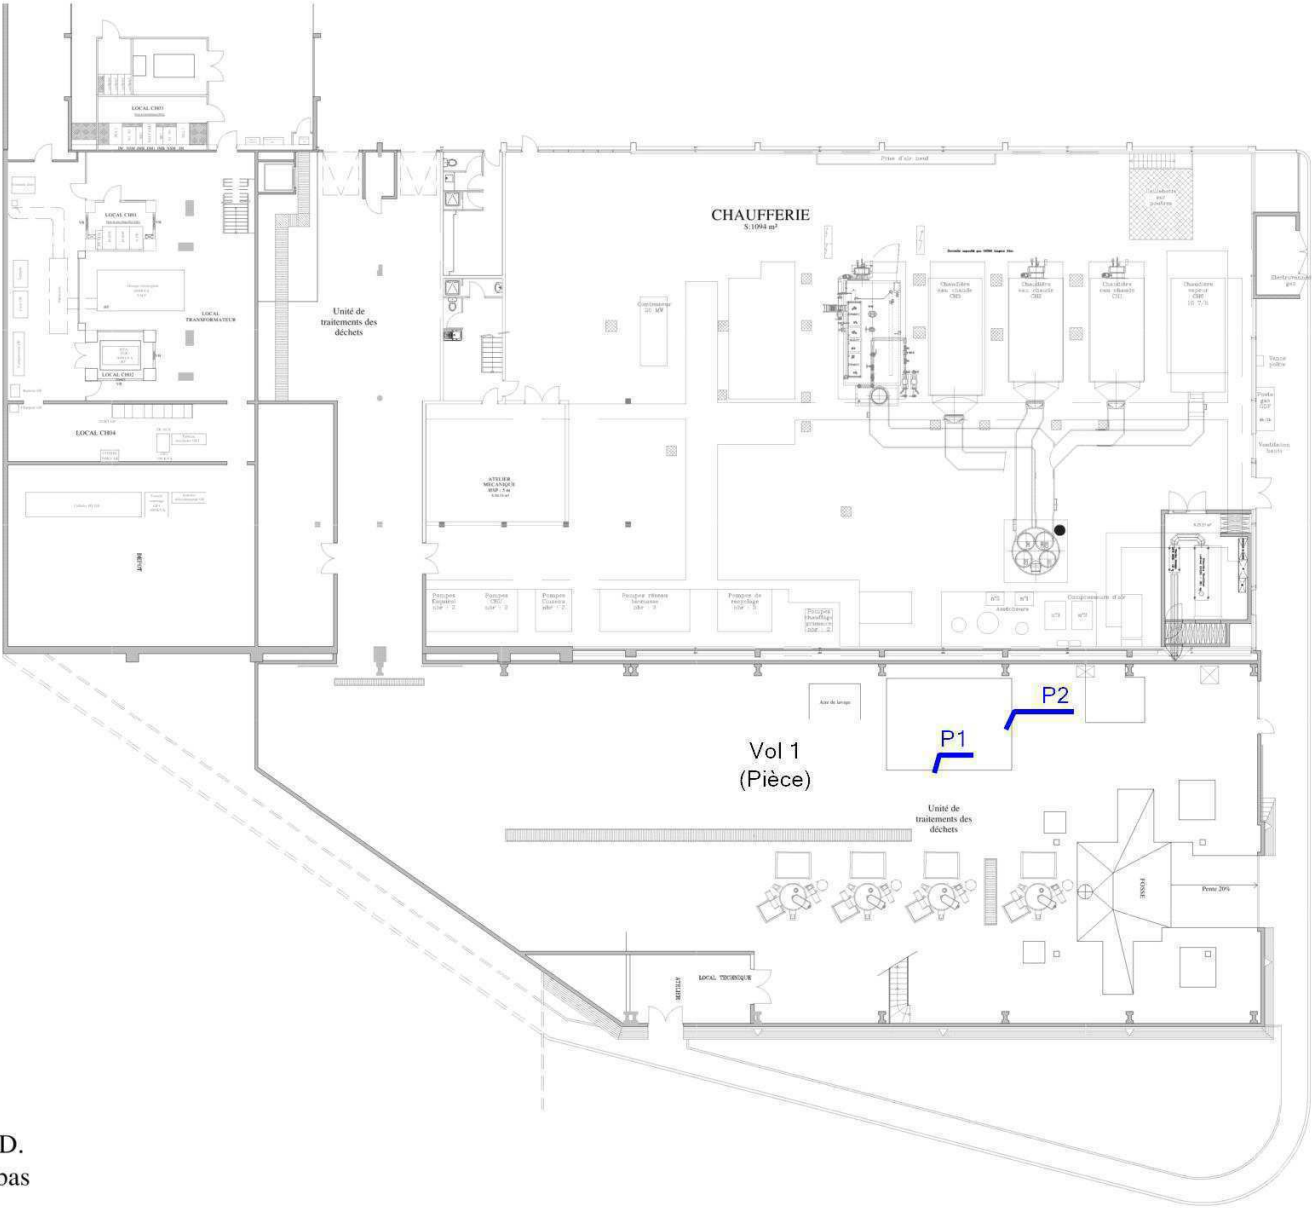
CHAUFFERIE - U.T.D.
Rez de Chaussée bas
éch: 1/250

Ref.	Plans	Titre du plan
	RDC - UTD	RDC - UTD - Plan de repérage - Actions menées

P Localisation d'un prélèvement négatif

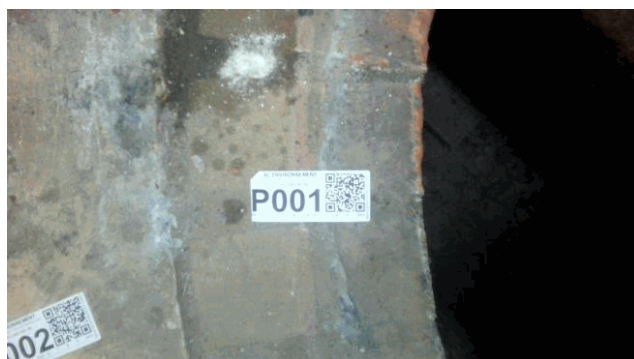
002EW504803 n°1 - 2 (P1) - RDC - UTD - Vol 1 (Pièce)

Plan	Localisation	Composant	Partie composant	Réf action	Observation	Précision loc.	Ref photo	Ref Prél.	Descriptif	Résultat	Conclusion
RDC - UTD	Vol 1 (Pièce)	Cheminée	Brique réfractaire	P1	Réalisation d'un prélèvement	Orange	002EW 50480 3 n°1 - 2	P1	Ciment / Matériau - Effritable / Effritable - Gris / Blanc	Négatif	Négatif sur analyse

Référence labo	42PM02425784	Échantillon conforme aux critères d'acceptation	Oui
Date du prélèvement	06/01/2025	Analyse réglementaire	Oui
Auteur du prélèvement	Cédric CLAVAUD	Date d'analyse	17/01/2025
Type de prélèvement	Parois verticales intérieures et enduits - Cheminée - Brique réfractaire		
Zone de prélèvement	ZONE TRAITEMENT DES DECHETS _ CHU LIMOGES - Vol 1 (Pièce)		
Remarque concernant le prélèvement	Orange

Phase	Couche	Description	MOLP			MET				Résultat		
			Nb de préparations	Lame explorées(**)	Analyste							
		Aspect, Texture, Couleur				Attaque chimique			Nb de préparations	Grilles explorées(**)	Analyste	Présence d'amiante
1	1	Ciment Effritable Gris	-	-	-	Acétone			1	2	DRV	Non détecté
	2	Matériau Effritable Blanc	-	-	-							
Nombre d'analyses nécessaires au rendu du résultat			0 MOLP			1 MET

Remarque concernant l'analyse	Couche 2 non dissociable(***) analysée avec la couche 1. Couche non-analysée : Brique Dur Marron
-------------------------------	---

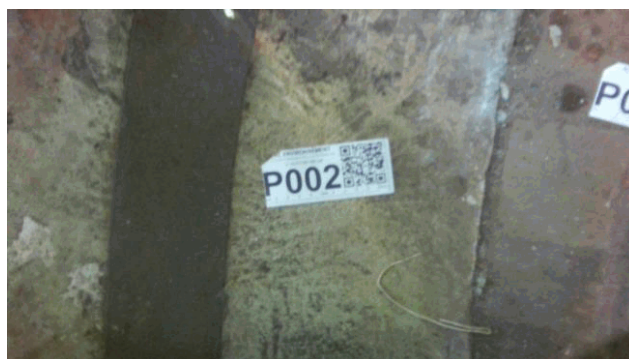
002EW504803 n°2 - 2 (P2) - RDC - UTD - Vol 1 (Pièce)

Plan	Localisation	Composant	Partie composant	Réf action	Observation	Précision loc.	Ref photo	Ref Prél.	Descriptif	Résultat	Conclusion
RDC - UTD	Vol 1 (Pièce)	Revêtement de sol	Chape maigre (base ciment)	P2	Réalisation d'un prélèvement	Périphérie cheminée	002EW 50480 3 n°2 - 2	P2	Ciment - Effritable - Gris	Négatif	Négatif sur analyse

Référence labo	42PM02425785	Échantillon conforme aux critères d'acceptation	Oui
Date du prélèvement	06/01/2025	Analyse réglementaire	Oui
Auteur du prélèvement	Cédric CLAVAUD	Date d'analyse	17/01/2025
Type de prélèvement	Revêtement de sol - Revêtement de sol - Chape maigre (base ciment)		
Zone de prélèvement	ZONE TRAITEMENT DES DECHETS _ CHU LIMOGES - Vol 1 (Pièce)		
Remarque concernant le prélèvement	Périphérie cheminée

Description			MOLP		MET				Résultat		
Phase	Couche	Aspect, Texture, Couleur	Nb de préparations	Lame explorées(**)	Attaque chimique			Nb de préparations	Grilles explorées(**)	Analyste	Présence d'amiante
1	1	Ciment Effritable Gris	-	-	-			1	2	DRV	Non détecté
Nombre d'analyses nécessaires au rendu du résultat			0 MOLP		1 MET
