Rapport de repérage amiante avant réalisation de travaux dans un immeuble bâti

Rapport N° : 29687508/S1/1/AM-RTV_V1**Rédigé le :** 30/01/2026**Référence au programme de travaux :**
mail client mail du 18/11/2025 réalisé le 18/11/2025
par OJARDIAS

CEI SAINT FLOUR

Description succincte du programme des travaux
travaux de retrait d'amiante en toiture et bardage

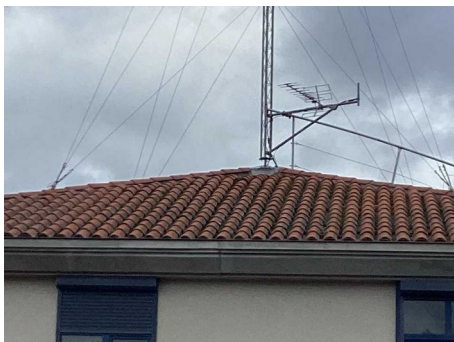
P1	ZPSO 1	P2	ZPSO 2
2026-29687508- Toiture -> bat A		2026-29687508- Toiture -> bat A

Plaques ondulées et planes -> Plaques en fibres-ciment		Plaques ondulées et planes -> Plaques en fibres-ciment	
P3	ZPSO 3	P4	ZPSO 4
2026-29687508- Toiture -> bat B		2026-29687508- Toiture -> bat B

- N° 26Y001273-001 - Référence *BV3MB7582 Réf. Prel : P1 2026-29687508- Toiture - bat A/Plaques ondulées et planes : Plaques en fibres-ciment - (Fibreux/Gris)*, prélevé par vos soins, et analysé par Eurofins Environment Testing Polska

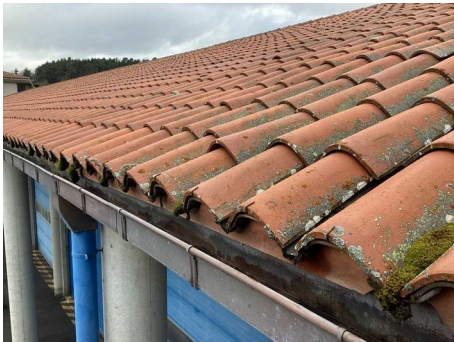
Plaques ondulées et planes -> Plaques en fibres-ciment		Plaques ondulées et planes -> Plaques en fibres-ciment	
P5	ZPSO 5	P6	ZPSO 6
2026-29687508- Toiture -> bat C		2026-29687508- Toiture -> bat C

- N° 26Y001273-003 - Référence *BV3MB7584 Réf. Prel : P3 2026-29687508- Toiture - bat B/Plaques ondulées et planes : Plaques en fibres-ciment - (Fibreux/Gris)*, prélevé par vos soins, et analysé par Eurofins Environment Testing Polska

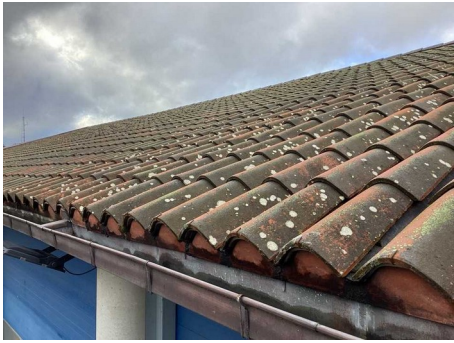
Plaques ondulées et planes -> Plaques en fibres-ciment		Plaques ondulées et planes -> Plaques en fibres-ciment

- N° 26Y001273-005 - Référence *BV3MB7586 Réf. Prel : P5 2026-29687508- Toiture - bat C/Plaques ondulées et planes : Plaques en fibres-ciment - (Fibreux/Gris)*, prélevé par vos soins, et analysé par Eurofins Environment Testing Polska

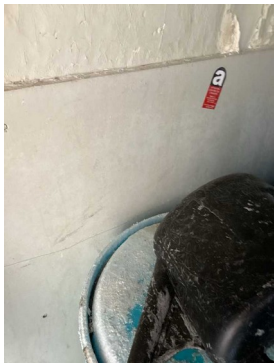
P9	ZPSO 9
2026-29687508- Toiture -> abri sel

Revêtements de murs, poteaux, cloisons, gaines, coffres -> Revêtements durs en fibres-ciment

- N° 26Y001273-009 - Référence *BV3MB7590 Réf. Prel : P9 2026-29687508- Toiture - abri sel/Revêtements de murs, poteaux, cloisons, gaines, coffres : Revêtements durs en fibres-ciment - (Fin/Gris)*, prélevé par vos soins, et analysé par Eurofins Environment Testing Polska

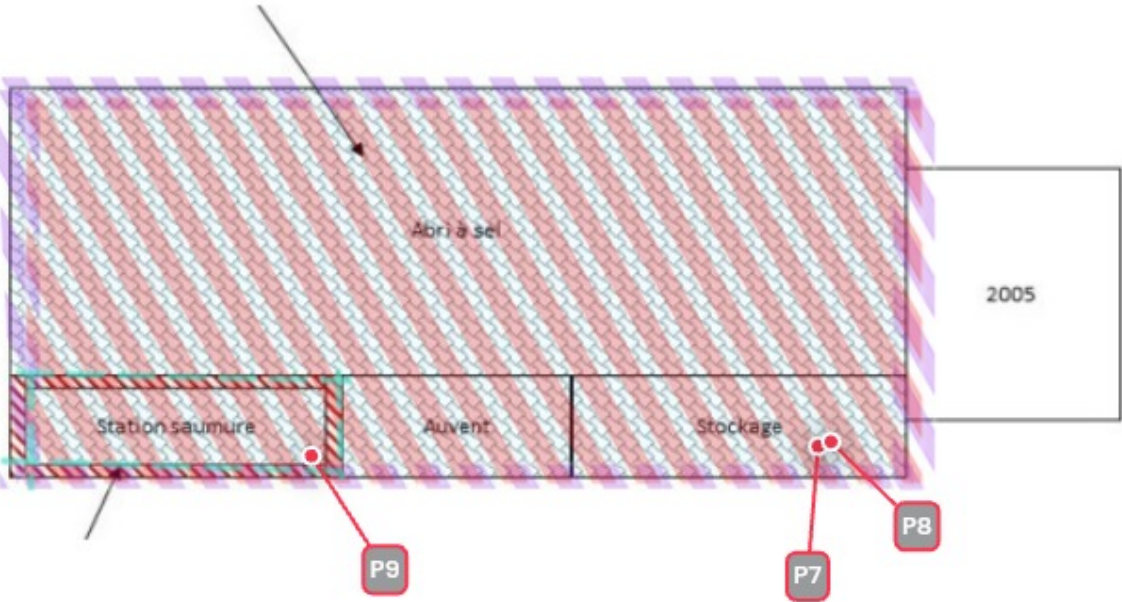
PLANCHE DE REPERAGE TECHNIQUE		
La planche de repérage est indissociable du rapport		
ADRESSE	CEI SAINT FLOUR Echangeur 28 15100 ST FLOUR	
Localisation 2026-29687508- Toiture > abri sel	Date visite	Du 15/01/2026 au 15/01/2026
	Auteur	Renaud AIRAL
	N° dossier	29687508/S1/1
	Planche	4 / 4
	Indice	1
Vue utilisée :		
Matériaux et produits contenant de l'amiante : <div><div></div> Plaques en fibres-ciment</div> <div><div></div> Plaques en fibres-ciment</div> <div><div></div> Revêtements durs en fibres-ciment</div>
