Synthèse de l'étude historique,  
documentaire et de vulnérabilité  
et mise à jour du programme  
d'investigations

20, 22 et 26 rue de Penthievre,  
JUGON-LES-LACS (22)

**Rapport final**

Réf.: A2501-048\_R\_JF\_1a

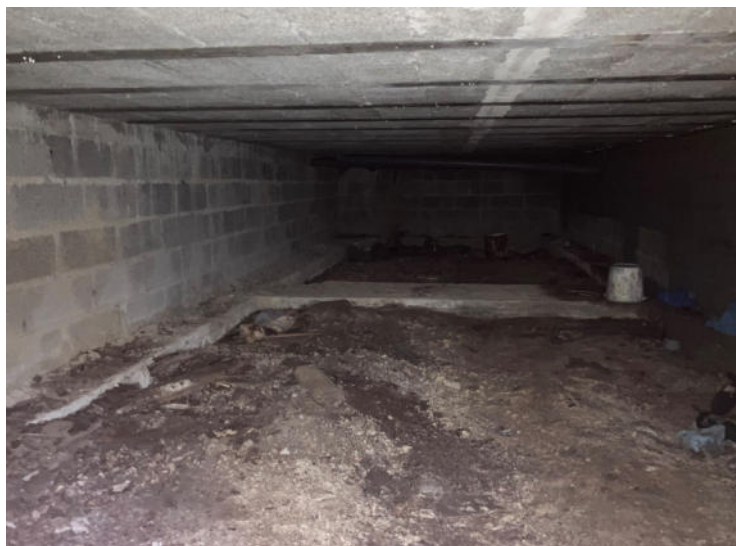
- La partie habitation est sur vide sanitaire (70-80 cm de hauteur) ;
  - La partie garage est sur dalle béton à même le sol. Une cuve aérienne (sur parpaing) de fioul domestique de 800 litres est présente, elle alimente une chaudière fioul qui est aussi dans le garage. La nourrice d'alimentation entre la cuve et la chaudière passe dans la dalle béton (saignée visite dans la dalle). La dalle béton est globalement dans un bon état et ne présente pas d'indice de pollution visible.

Vide sanitaire courant sous la partie habitation

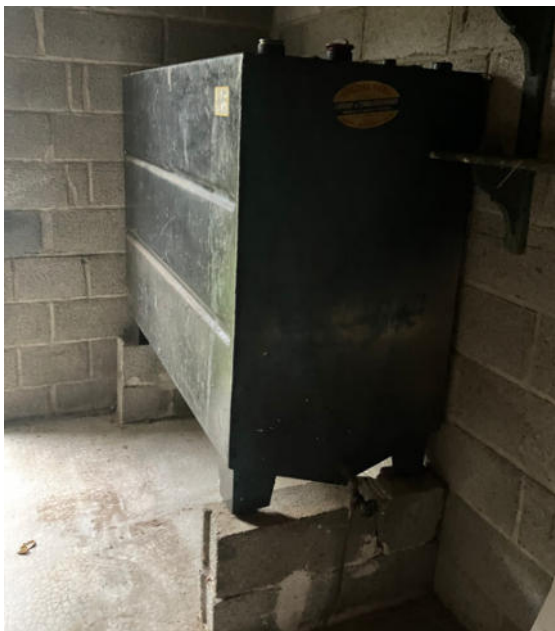
| Zone à risque | Description de la zone à risques | Justification de la zone potentiellement polluée | Traceurs | Milieus susceptibles d'être atteints |
|---|---|---|---|---|
| ZR6 | Bâtiment E : cuve aérienne à fioul 800L | Installations ayant pu fuir | HC C5-C40/HAP/BTEXN | Sol, gaz du sol et eaux souterraines |

Cuve de fioul aérienne (800L supposé)

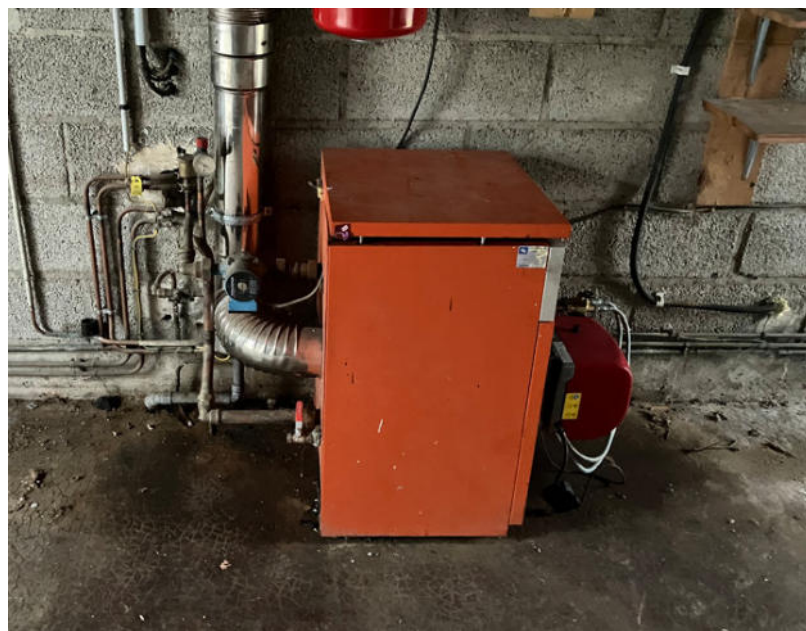
| Zone à risque | Description de la zone à risques | Justification de la zone potentiellement polluée | Traceurs | Milieus susceptibles d'être atteints |
|---|---|---|---|---|
| ZR7 | Bâtiment E : chaudière fioul | Installations ayant pu fuir | HC C5-C40/HAP/BTEXN | Sol, gaz du sol et eaux souterraines |

Chaudière au fioul

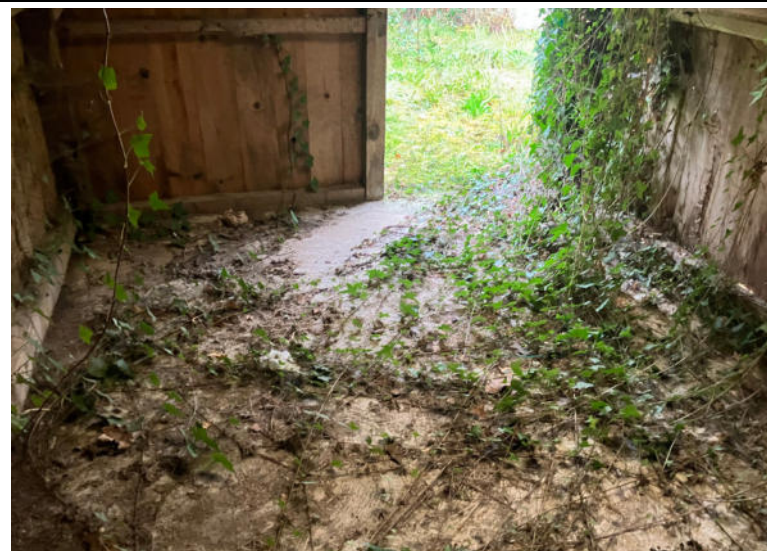
- ➔ Abri de jardin (parcelle 568) : l'abri de jardin est sur dalle béton, qui ne présente pas d'indice pollution. L'abri ne présente pas non plus d'indice laissant supposer à du stockage de produits présentant un risque de pollution ;

Intérieur de l'abri de jardin sur dalle béton Jardin à l'arrière de la maison

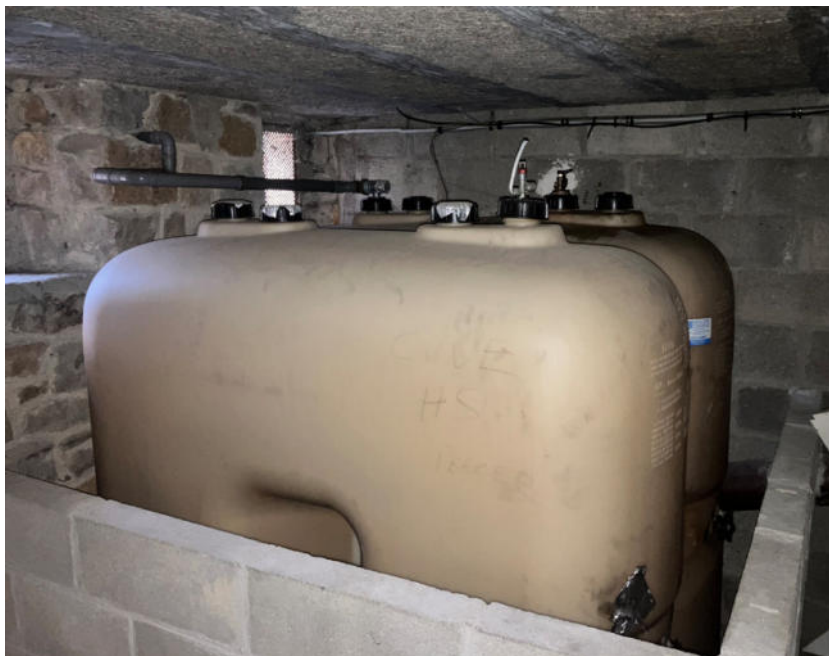
- ➔ Bâtiment A (ancienne gendarmerie) :
  - Chacune des cuves sont sur rétention béton (absence de souillures), et ne comptabilise pas 5 m<sup>3</sup> en tout comme indiqué par GINGER BURGEAP mais font chacune 1500 L (soit 3 m<sup>3</sup> au total) ;

Bâtiment A (RDC) : deux cuves aériennes de fioul de 1500 L chacune

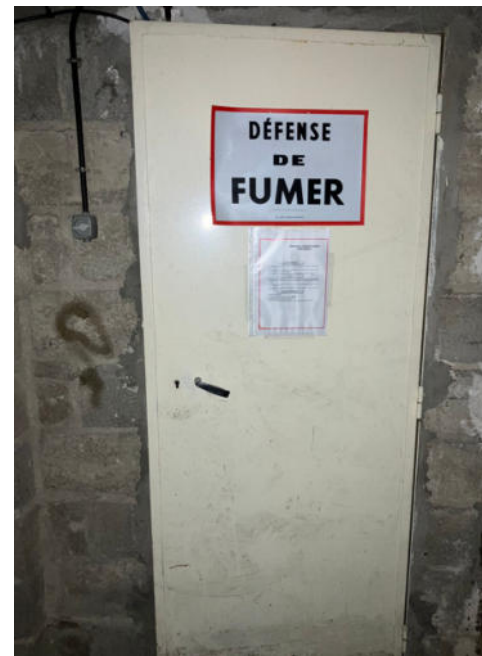
- **Le local de chaufferie (accolé au local cuves) n'a pas été visité par GINGER BURGEAP et n'a pas pu être visité par ENVISOL en raison d'une clé cassée dans la serrure (porte impossible à ouvrir sans prévoir une intervention spécifique) ;**

Bâtiment A (RDC) : accès local chaudière impossible (clé cassée dans la serrure)

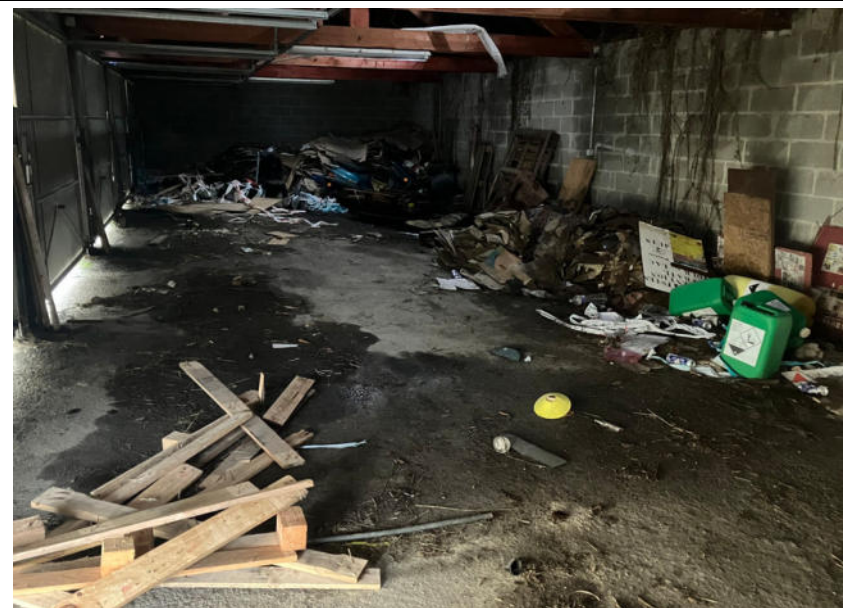
| Zone à risque | Description de la zone à risques | Justification de la zone potentiellement polluée | Traceurs | Milieus susceptibles d'être atteints |
|---|---|---|---|---|
| ZR4 | Bâtiment C : anciens garages de véhicules et actuels dépôts divers (cartons, matelas, scooter, bidons d'engrais) | Activité susceptible d'avoir générer de la pollution | HC C5-C40/HAP/BTEXN<br>COHV/métaux | Sol, gaz du sol et eaux souterraines |

Bâtiment C : vue de l'intérieur présence de stockage dont déchets DIB

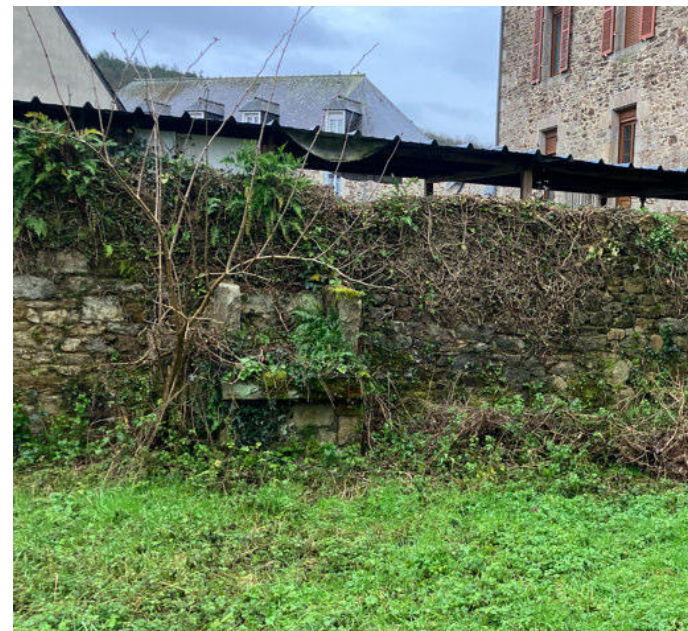
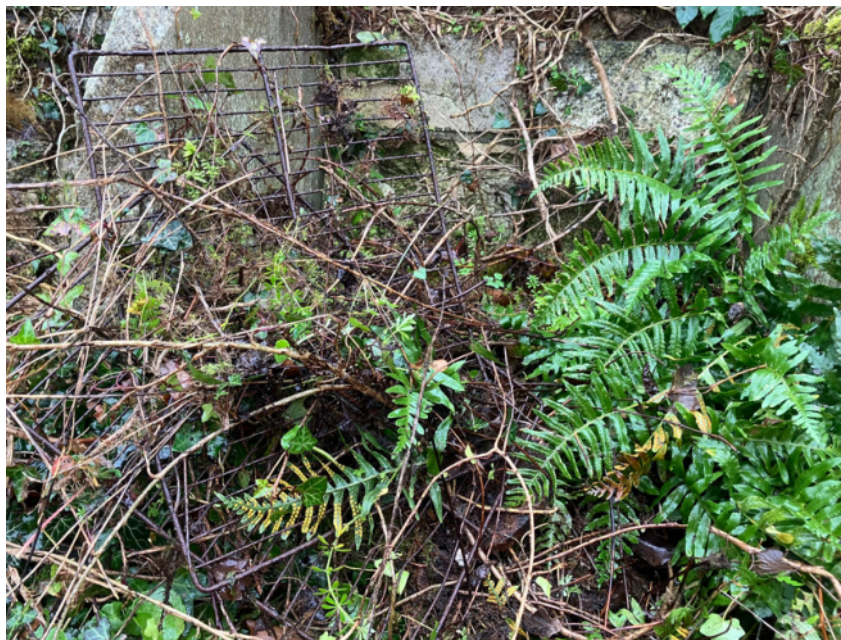
- ➔ Espace vert de l'ancienne gendarmerie :
  - GINGER BURGEAP indiquait la présence d'un puits avec une interrogation sur son accessibilité. Suite à la visite par ENVISOL il s'avère qu'aucune trappe ni accès n'est présent sur cet ensemble en pierre qui s'avère être un barbecue en pierre (présence de grille de cuisson).

Barbecue de l'ancienne gendarmerie

Grille de cuisson prise dans la végétation sur le haut du barbecue

- GINGER BURGEAP recommande la réalisation de sondages sur cette zone. Les photographies aériennes ne montrent pas d'anciennes installations sur cette zone. Compte-tenu de la topographie de la zone qui est en contrebas du reste des parcelles, il n'est pas identifié l'apport de remblais sur cette zone, ce que les photographies aériennes ne montrent pas non plus : la zone est restée boisée jusqu'au milieu des années 1960 puis a ensuite été occupée par des jardins potagers. Compte-tenu de cet historique, aucune zone à risque n'est identifiée au niveau de cet espace vert. Néanmoins, cette zone basse pouvant présenter un risque d'inondation resterait un espace vert (avec éventuellement un potager), aussi afin de caractériser les voies d'exposition par ingestion de sols (et de légumes en cas de potager) et d'inhalation de poussières nous recommandons la réalisation de prélèvements composites de surface (0-30 cm) pour la recherche des métaux ;
