Diagnostic de l'état des milieux  
Site aux 20, 22 et 26 rue de  
Penthièvre, JUGON-LES-LACS (22)  
EPF de Bretagne

**Rapport final**

Réf.: A2501-048\_R\_JF\_2a

Date : 17/06/2025

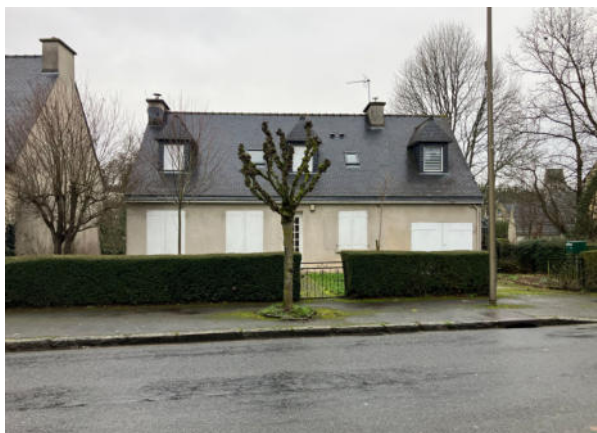
Habitation depuis la route / Accès au garage à droite (porte double battant)

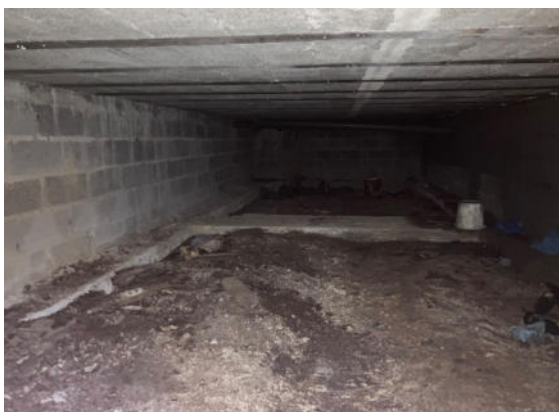
La partie habitation est sur vide sanitaire (70-80 cm de hauteur) ;

Vide sanitaire courant sous la partie habitation

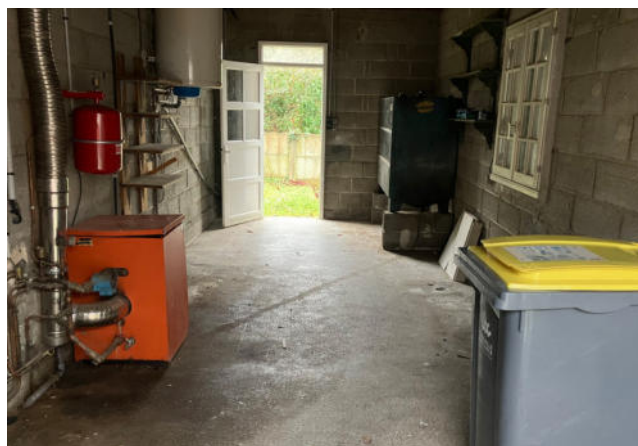
La partie garage est sur dalle béton à même le sol. Une cuve aérienne (sur parpaing) de fioul domestique de 800 à 1200 litres (volume exact non déterminé) est présente, elle alimente une chaudière fioul qui est aussi dans le garage. La nourrice d'alimentation entre la cuve et la chaudière passe dans la dalle béton (saignée visite dans la dalle). La dalle béton est globalement dans un bon état et ne présente pas d'indice de pollution visible.

Garage, chaudière fioul, cuve aérienne et saignée dans la dalle pour le passage de la nourrice

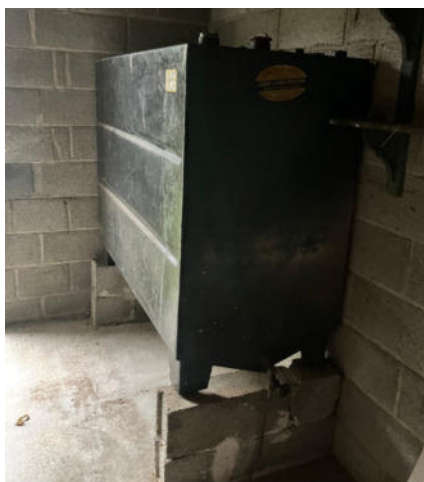
Cuve de fioul aérienne (800L supposé)

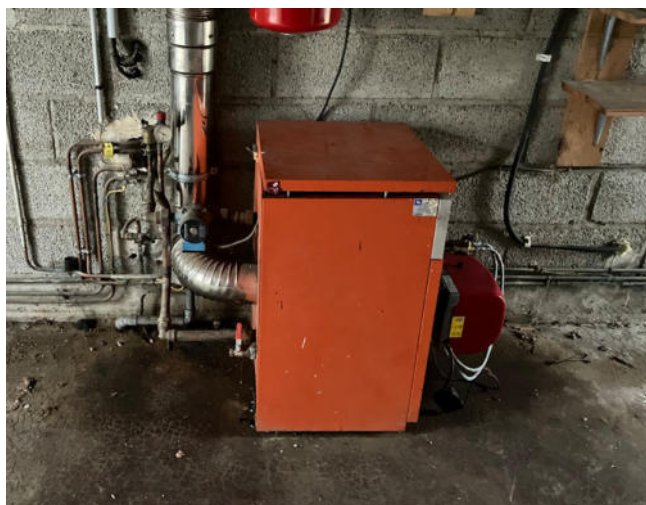
Chaudière au fioul

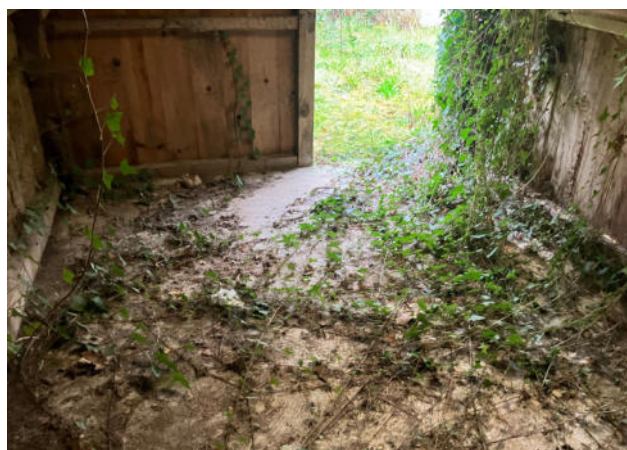
Intérieur de l'abri de jardin sur dalle béton Jardin à l'arrière de la maison

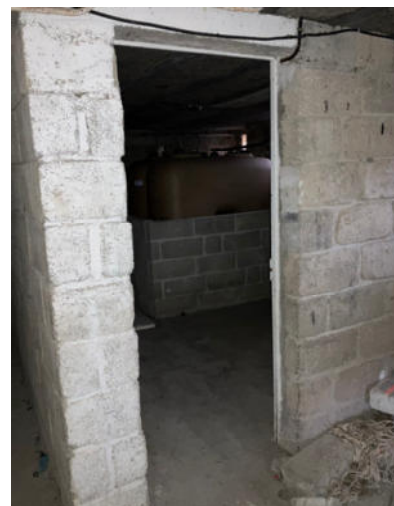
Bâtiment A (RDC) : accès au local des deux cuves aériennes

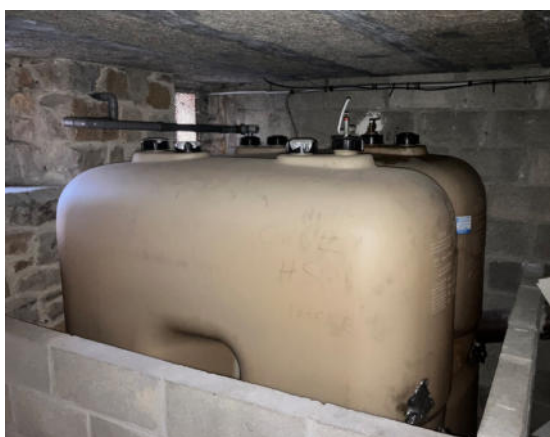
- ➔ Bâtiment A (ancienne gendarmerie) :
  - Chacune des cuves sont sur rétention béton (absence de souillures), et ne comptabilise pas 5 m<sup>3</sup> en tout comme indiqué par GINGER BURGEAP mais font chacune 1500 L (soit 3 m<sup>3</sup> au total) ;

Bâtiment A (RDC) : deux cuves aériennes de fioul de 1500 L chacune

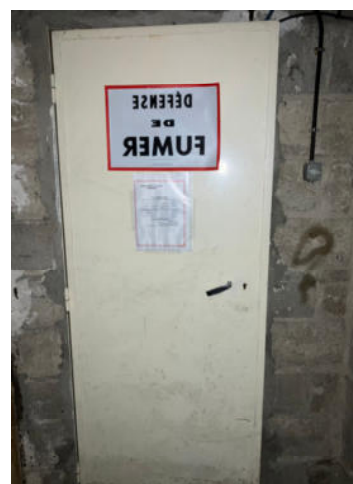
- **Le local de chaufferie (accolé au local cuves) n'a pas été visité par GINGER BURGEAP et n'a pas pu être visité par ENVISOL en raison d'une clé cassée dans la serrure (porte impossible à ouvrir sans prévoir une intervention spécifique) ;**

Bâtiment A (RDC) : accès local chaudière impossible (clé cassée dans la serrure)

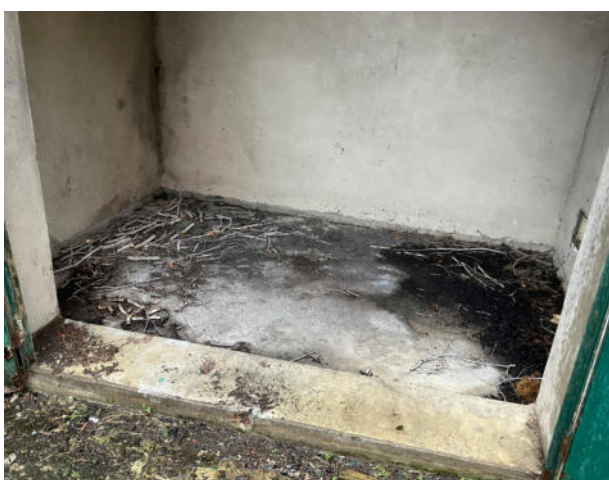
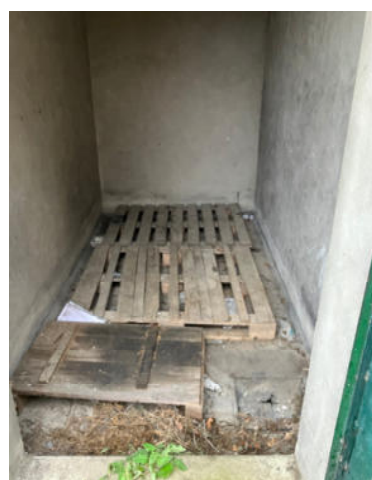
- ➔ Bâtiment B (ancien garage inoccupé) : ce petit bâtiment comprend 4 pièces dont deux sont inaccessibles (non visitées par ENVISOL et GINGER Burgeap). **L'entrée d'une des pièces est avec un volet métallique dont l'ouverture se fait électriquement (non débrayable depuis l'extérieur) et faute d'électricité, il ne peut être manœuvré, la pièce n'a pas pu être visitée.** La seconde pièce non visitée possède une porte métallique qui a probablement subi une tentative d'effraction, elle est voilée et la serrure n'est plus manœuvrable (**porte impossible à ouvrir sans prévoir une intervention spécifique**) ;

Bâtiment B : vue d'une des 4 pièces

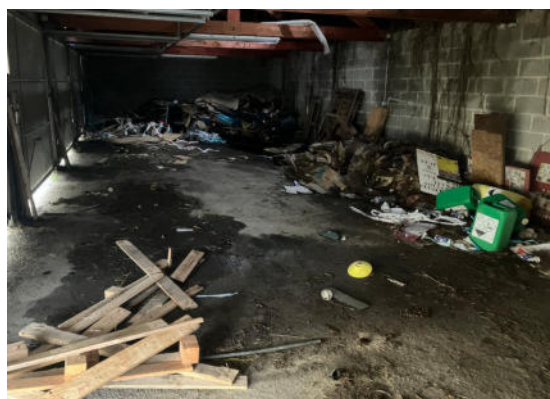
Bâtiment C : vue de l'intérieur présence de stockage dont déchets DIB

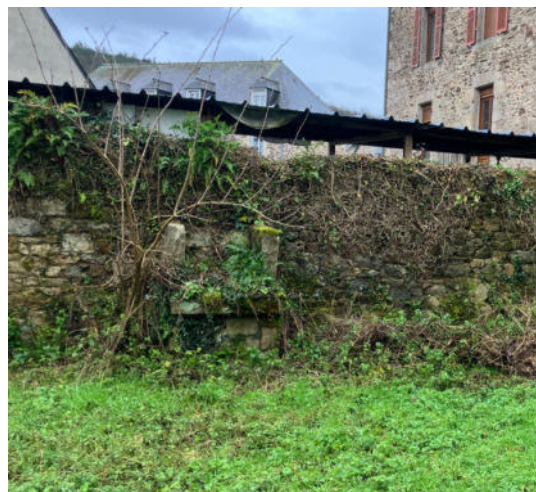
- ➔ Espace vert de l'ancienne gendarmerie :
  - GINGER BURGEAP indiquait la présence d'un puits avec une interrogation sur son accessibilité. Suite à la visite par ENVISOL il s'avère qu'aucune trappe ni accès n'est présent sur cet ensemble en pierre qui s'avère être un barbecue en pierre (présence de grille de cuisson).

Barbecue de l'ancienne gendarmerie

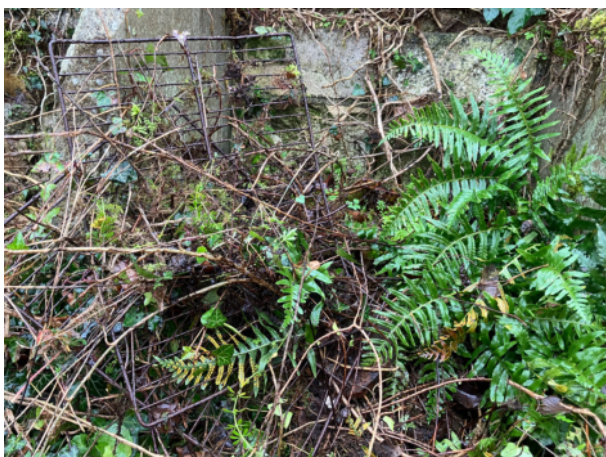
Grille de cuisson prise dans la végétation sur le haut du barbecue

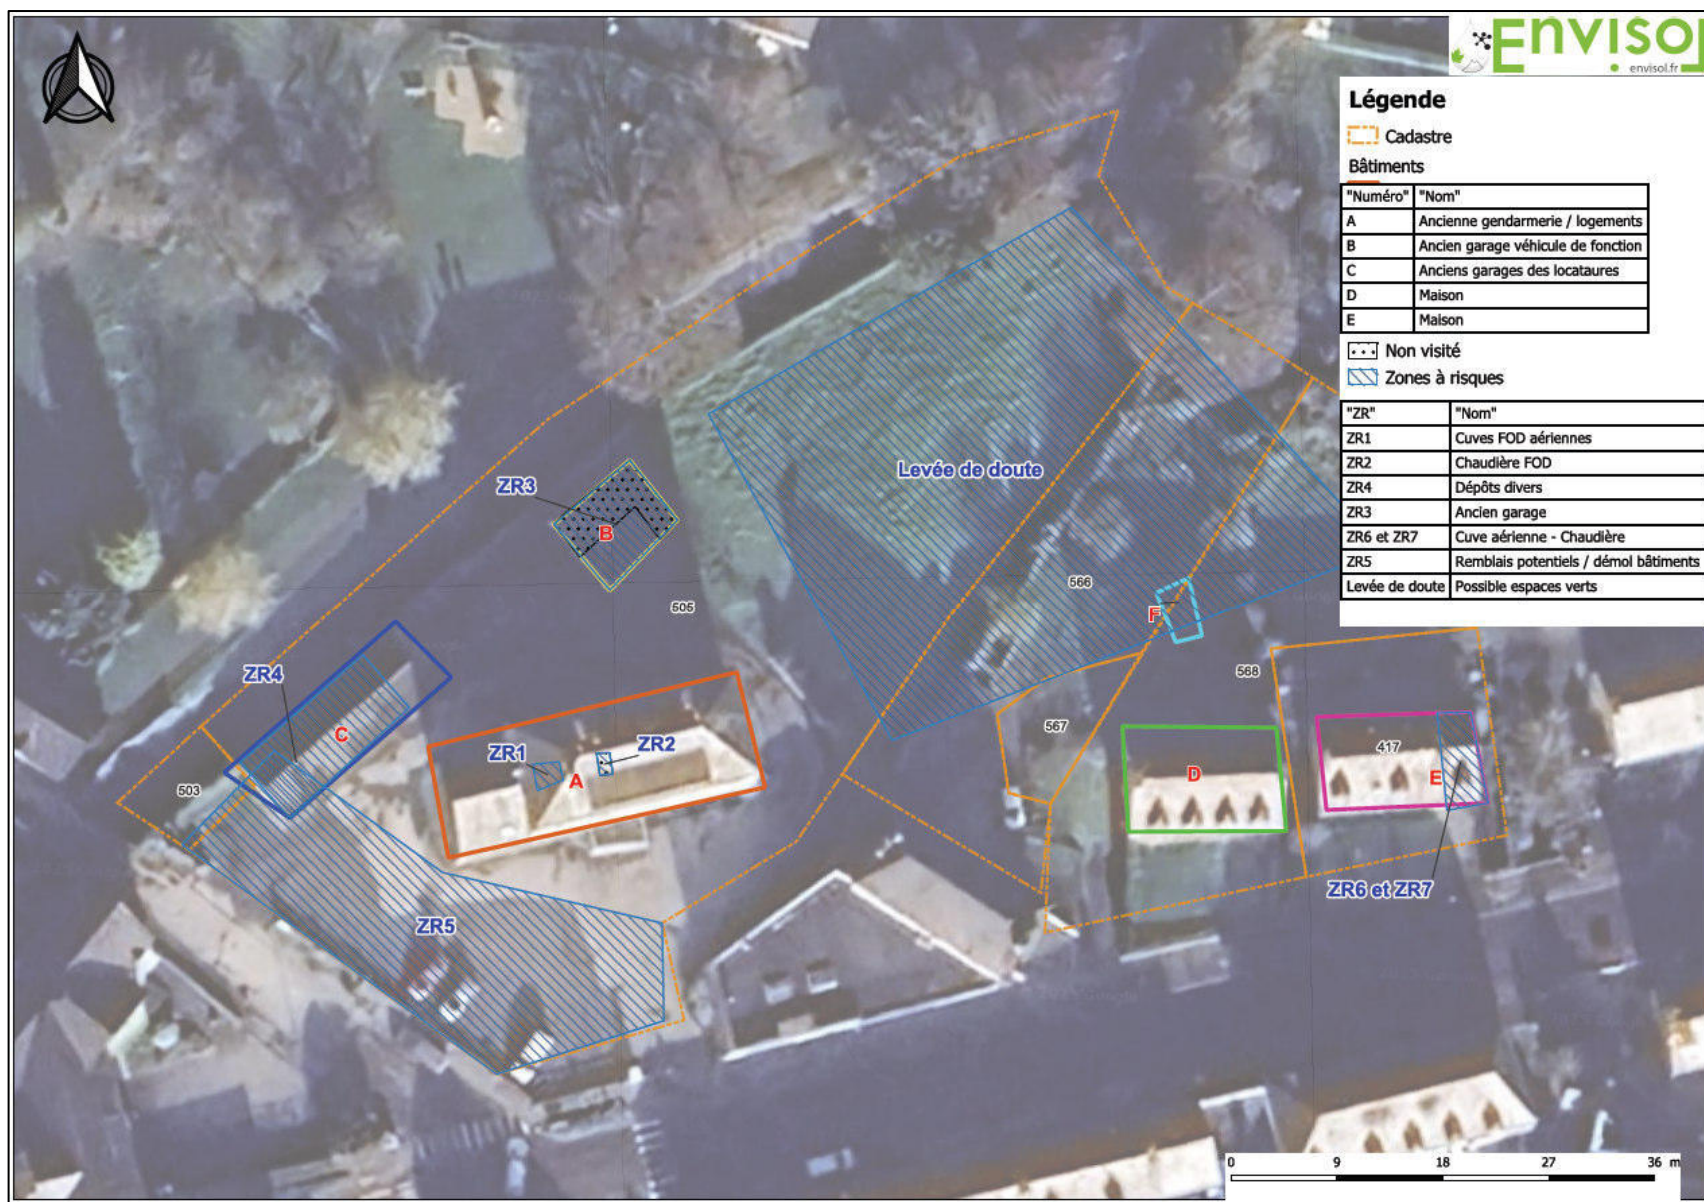
Figure 2 : Plan de localisation des activités et installations actuelles.

Une visite de site a été réalisée le 15/11/2024 par GINGER BURGEAP, puis par ENVISOL le 31/01/2025. Les éléments de synthèse présentés sont les suivants (voir **Figure 2** pour les noms et localisation des bâtiments) :

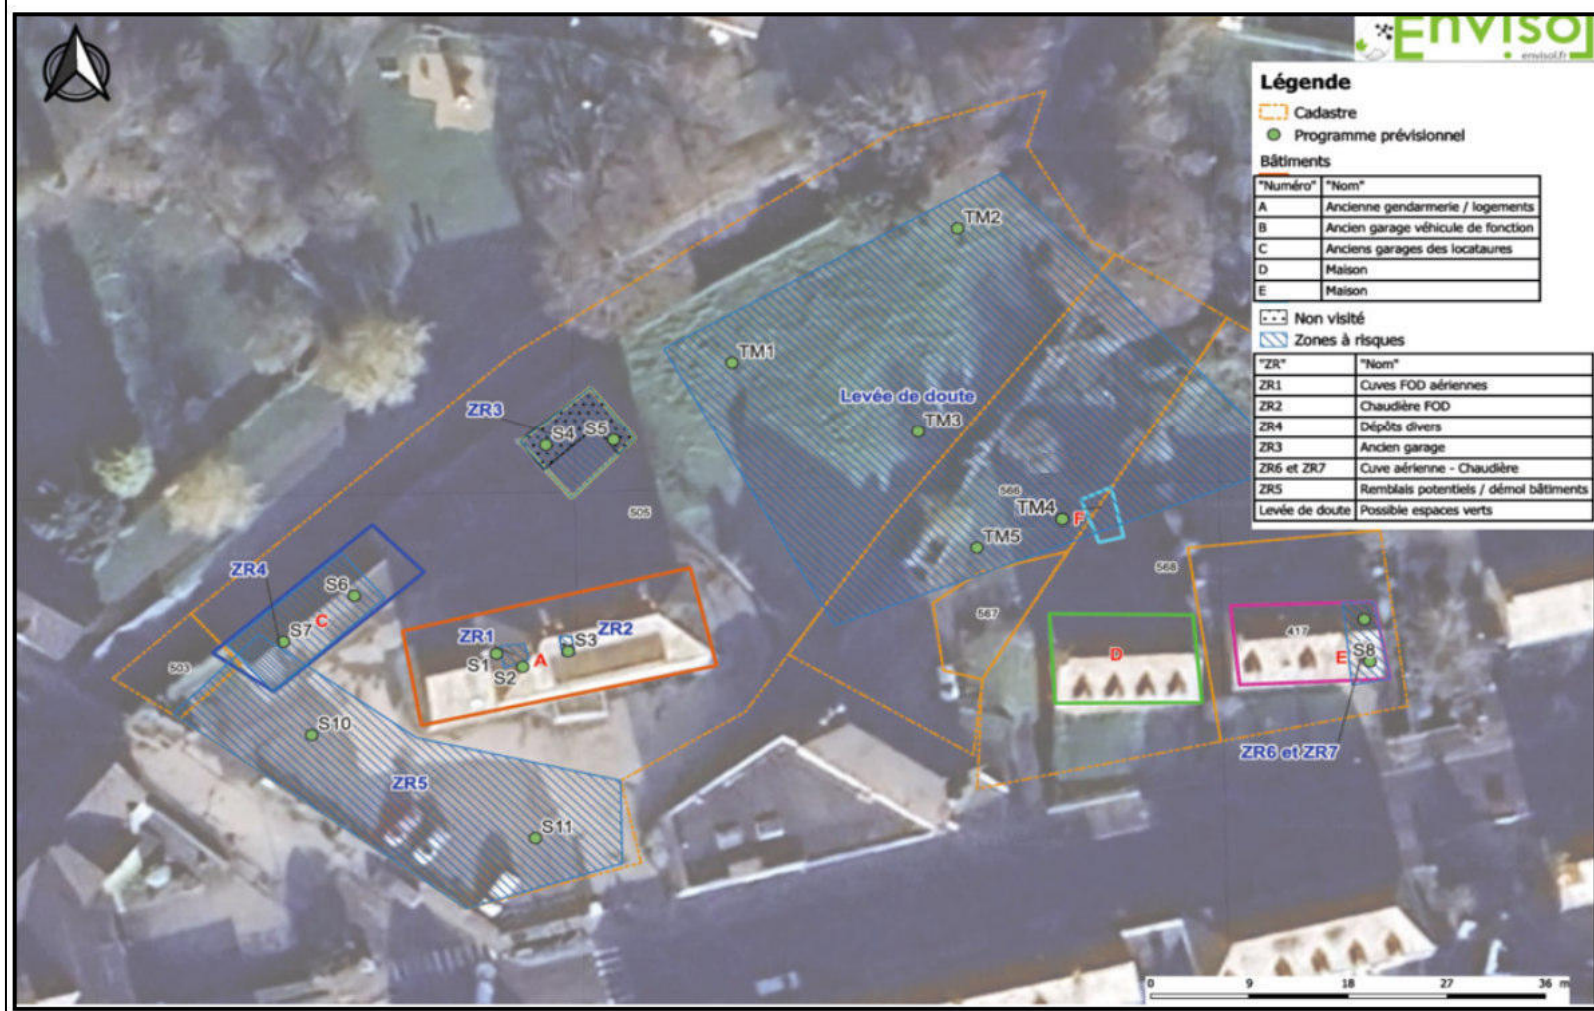
Figure 4 : Localisation des investigations réalisées (source : SOLER IDE).

| Milieu reconnu | Nature des investigations | Quantité | Profondeur |
|---|---|---|---|
| | Sondages à la tarière manuelle | 5 sondages composites (TM1 à TM5) | 30 cm |
