## Rapport de repérage des matériaux et produits contenant de l'amiante avant démolition d'un immeuble bâti

Numéro de dossier : **EPFBR3\_01\_20250211\_21-22084-1\_BATD\_DEML**  
Norme employée : **AFNOR NF X46-020 (Version d'août 2017)**  
Date du repérage : **03/03/2025**  
Heure d'arrivée : **08 h 30**  
Date émission : **05/12/2025**

Adresse : **22 RUE DE PENTHIEVRE  
22270 JUGON LES LACS**

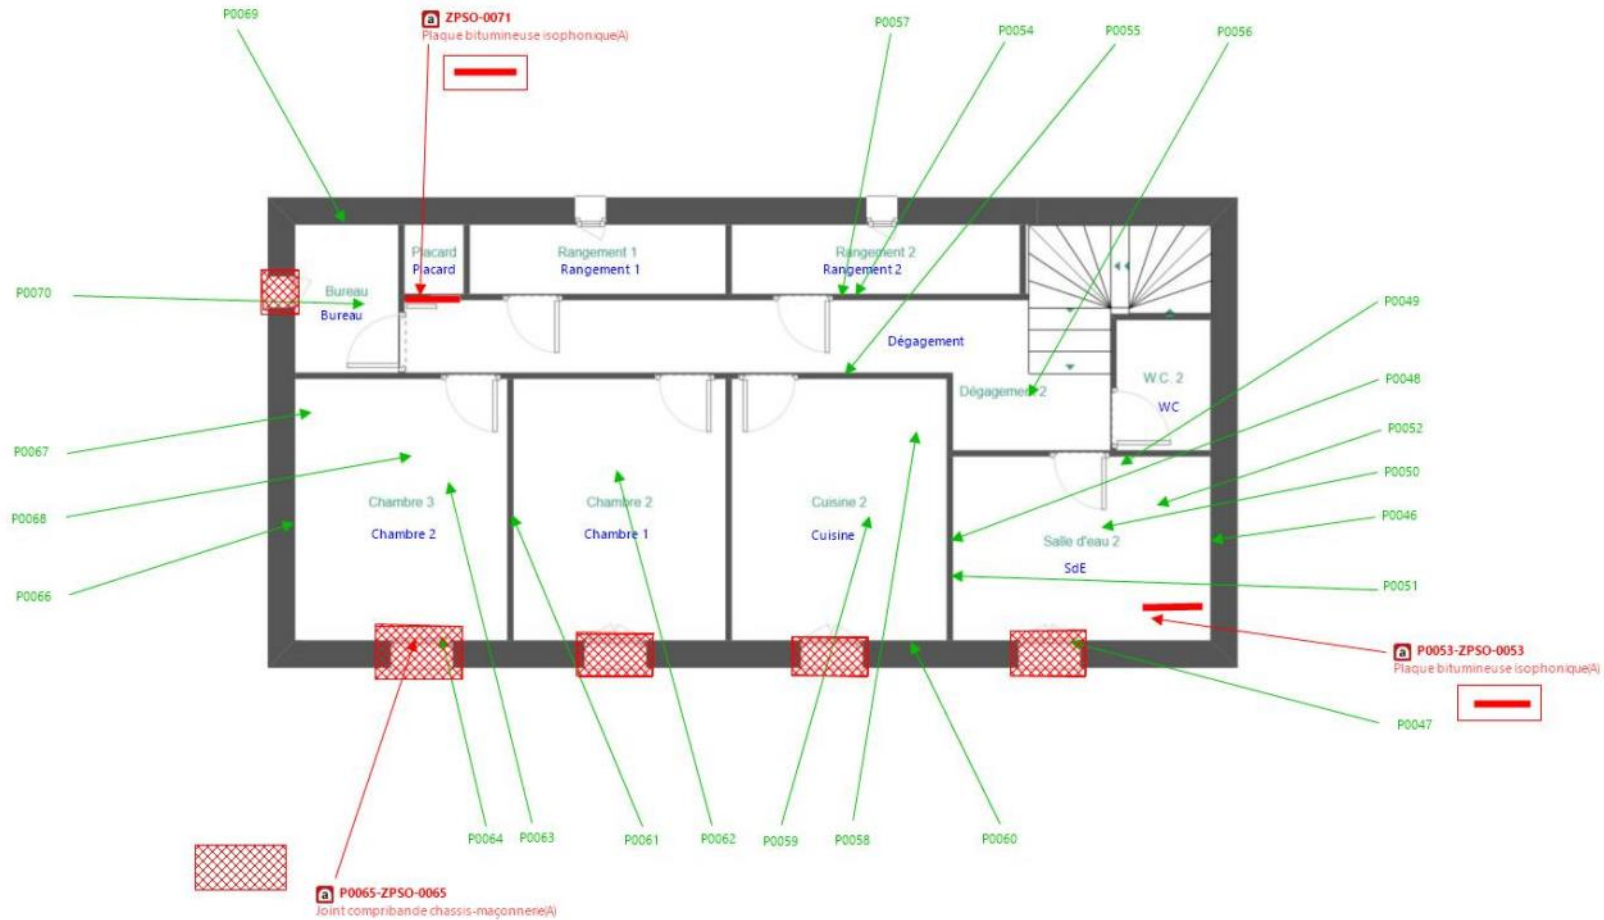
1<sup>er</sup> étage

| Localisation | Description du matériau <sup>(1)</sup> | Conclusion |
|---|---|---|
| Étage - SdE | Identifiant : ZPSO-0053<br>Description : Plaque bitumineuse isophonique(A) | Après analyse en laboratoire<br>(P0053) |
| Étage - SdE; Étage - Cuisine; Étage - Chambre 1;<br>Étage - Chambre 2; Étage - Bureau | Identifiant : ZPSO-0065<br>Description : Joint compribande chassis-maçonnerie(A) | Après analyse en laboratoire<br>(P0065) |
| Étage - Placard | Identifiant : ZPSO-0071<br>Description : Plaque bitumineuse isophonique(A) | Après analyse en laboratoire<br>(P0071) |
