## Rapport de mission de repérage des matériaux et produits contenant de l'amiante dans les immeubles bâtis avant réalisation de travaux

Numéro de dossier : SENAT\_54708\_RAATRPAT MC23  
Date du repérage : 14/04/2025

| Immeuble bâti visité | |
|---|---|
| Adresse | Rue : ..... <b>Palais du Luxembourg</b><br>Code postal, ville : . <b>75006 Paris</b> |
| Périmètre de repérage : | ..... <b>remplacement et rénovation d'appareil ascenseurs</b> |

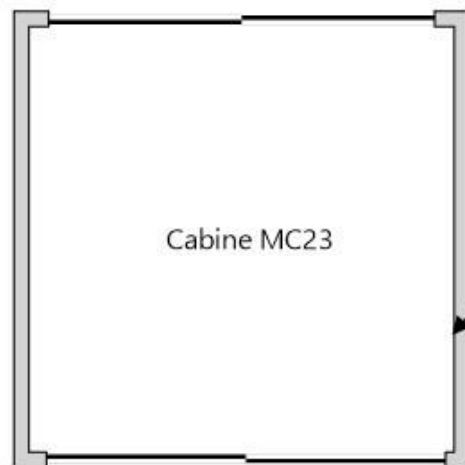
**Echantillon: P010**

| Localisation | n° de sondage | Description | Echantillon | N° Echantillon | Photo |
|---|---|---|---|---|---|
| Cabine MC23 | 1 | <u>Identifiant</u> : M010<br><u>Description</u> : Peinture<br><u>Résultat</u> : Absence d'amiante | Oui<br>Cabine MC23 | P010 | |

Matériaux: M010
