## DOSSIER DE DIAGNOSTIC TECHNIQUE

EXTERIEUR - CABINET MEDICAL  
12 RUE DU MARECHAL LECLERC  
62410 WINGLES

# Rapport de repérage des matériaux et produits contenant de l'amiante avant travaux dans les infrastructures de transport.

# Rapport de recherche des hydrocarbures aromatiques polycycliques avant travaux dans les ouvrages de génie civil, infrastructures de transport et réseaux divers.

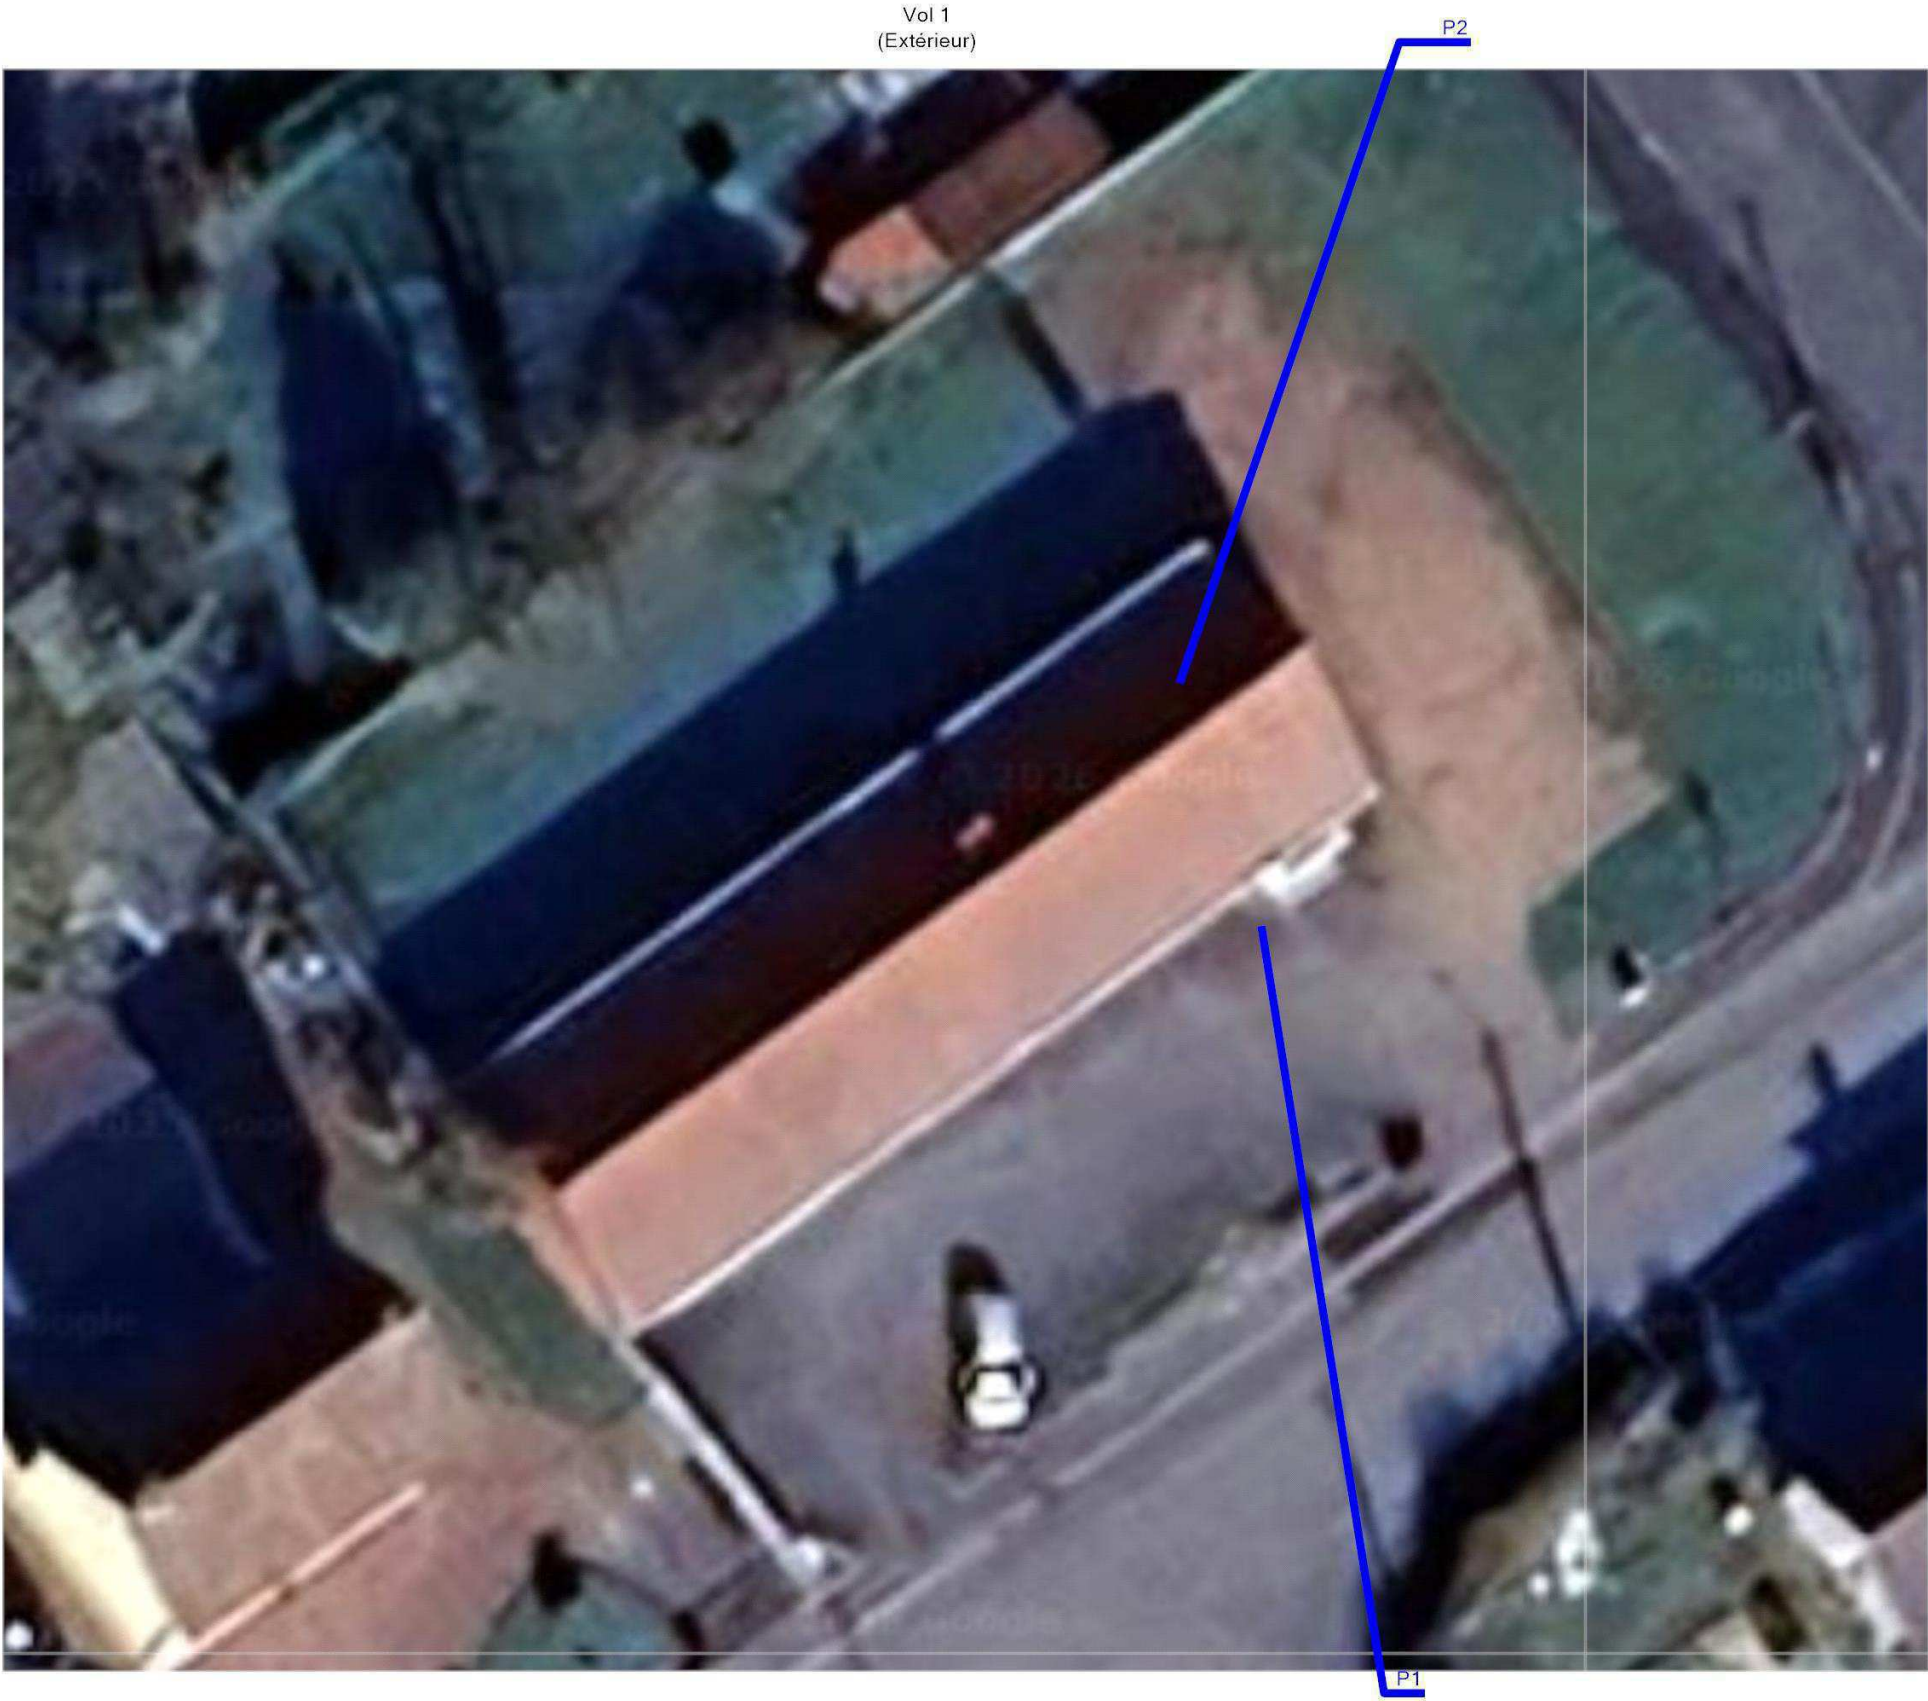
| Ref. | Plans | Titre du plan |
|---|---|---|
| | Extérieur cabinet médical | Extérieur cabinet médical - Plan de repérage - Actions menées |

| Localisation | Categorie | Composant | Partie de composant | Action | Description | Précision | Ref. Prél | Descriptif | Resultat | Conclusion | Geolocalisation |
|---|---|---|---|---|---|---|---|---|---|---|---|
| Vol 1 (Extérieur) | Aménagement urbain | Parkings (Infrastructures non linéaires) | Enrobé bitumineux | P1 | Réalisation d'un prélèvement | mm | P1 Phase 1 | agrégats d'enrobé bitumineux - mastic (liant + fines) bitumineux | Négatif | Négatif sur analyse | 50.49042705, 2.85042709 |
| Vol 1 (Extérieur) | Aménagement urbain | Parkings (Infrastructures non linéaires) | Enrobé bitumineux | P1 | Réalisation d'un prélèvement | mm | P1 Phase 2 | agrégats d'enrobé bitumineux - matériau granulaire homogène | Négatif | Négatif sur analyse | 50.49042705, 2.85042709 |
| Vol 1 (Extérieur) | Aménagement urbain | Parkings (Infrastructures non linéaires) | Enrobé bitumineux | P2 | Réalisation d'un prélèvement | mm | P2 Phase 1 | agrégats d'enrobé bitumineux - mastic (liant + fines) bitumineux | Négatif | Négatif sur analyse | 50.49041297, 2.85026466 |
| Vol 1 (Extérieur) | Aménagement urbain | Parkings (Infrastructures non linéaires) | Enrobé bitumineux | P2 | Réalisation d'un prélèvement | mm | P2 Phase 2 | agrégats d'enrobé bitumineux - matériau granulaire homogène | Négatif | Négatif sur analyse | 50.49041297, 2.85026466 |

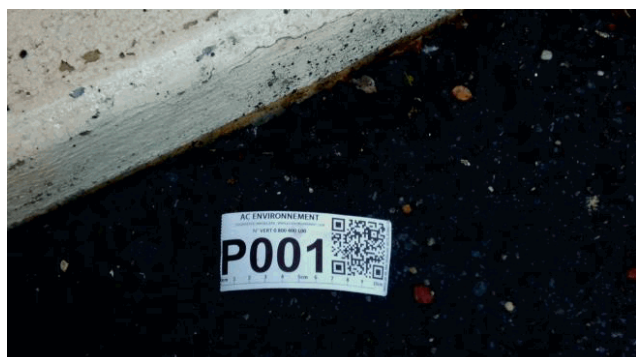
| Référence | Localisation | Action |
|---|---|---|
| 002EW963449 n°1 - 2 (P1) | Extérieur cabinet médical - Vol 1<br>(Extérieur) | Prélèvement négatif |

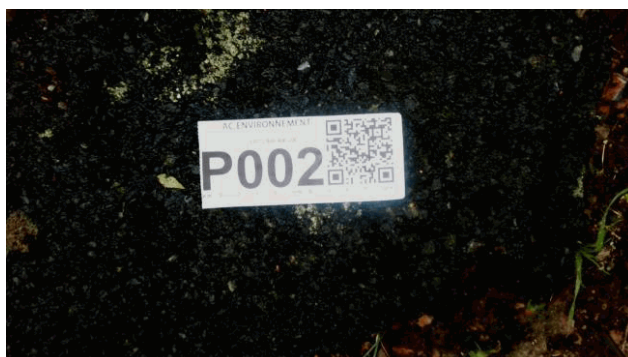
| Référence | Localisation | Action |
|---|---|---|
| 002EW963449 n°2 - 2 (P2) | Extérieur cabinet médical - Vol 1<br>(Extérieur) | Prélèvement négatif |
