## Rapport de repérage du plomb avant travaux

| Numéro de rapport | <b>28763894-STT-DOUANES-STRASBOURG-AM RTV PB P</b> |
| Adresse de l'immeuble | <b>Bâtiment Direction des Douanes 11 avenue de la Liberté 67000 STRASBOURG</b> |

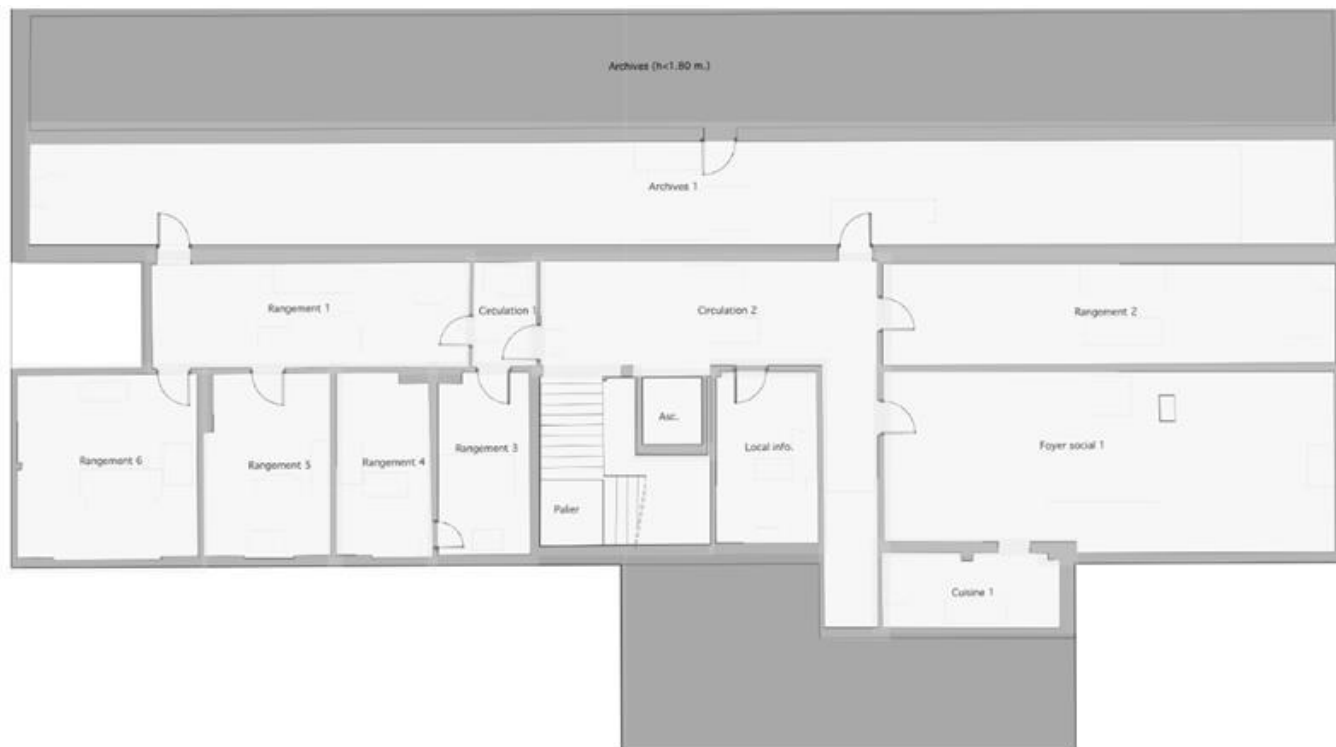
| PLANCHE DE REPERAGE USUEL | | | | Adresse de l'immeuble :<br><br>Bâtiment Direction des Douanes<br>11 avenue de la Liberté<br>67000 STRASBOURG |
|---|---|---|---|---|
| N° planche : | 6/6 | Version : 0 | Type : Croquis | |

| PLANCHE DE REPERAGE USUEL | | | | Adresse de l'immeuble :<br><br>Bâtiment Direction des Douanes<br>11 avenue de la Liberté<br>67000 STRASBOURG |
|---|---|---|---|---|
| Origine du plan : | Cabinet de diagnostics | | | Bâtiment – Niveau : N+4 |
