## DOSSIER DE DIAGNOSTIC TECHNIQUE

| RÉFÉRENCES | DÉSIGNATION DU BIEN | PROPRIÉTAIRE |
|---|---|---|
| Référence dossier : <b>25DAA032</b><br>Réalisé le : <b>24/07/2025</b><br>Référence bien :<br><b>Micro-station</b> | <b>Faculté des Sciences ,1<br/>boulevard des Aiguillettes<br/>54500 VANDœuvre LES NANCY</b> | <b>UNIVERSITE DE LORRAINE<br/>34 Cours Léopold<br/>54052 NANCY CEDEX</b> |

**REPÉRAGE AMIANTE  
AVANT TRAVAUX**

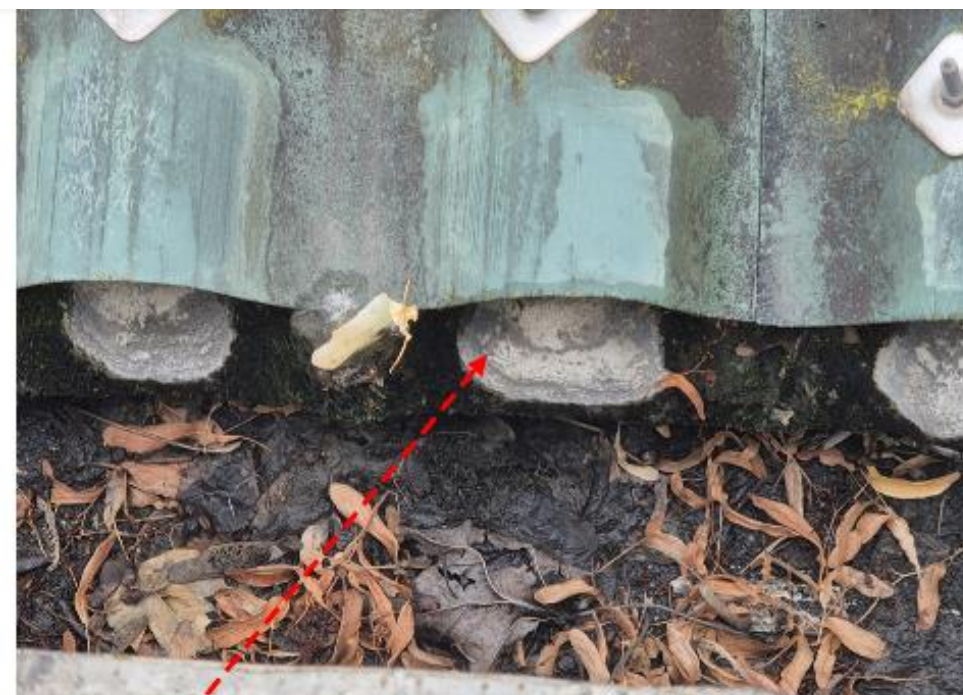
ZPSO-004-Poussieres sur charpente métallique

L'ensemble de la charpente métallique, à la suite des prélèvements lingette, est considéré comme pollué.  
Les deux lingettes réalisées sur le conduit PVC et dans le chemin de câble sont revenues négatives à l'amiante.

| IDENTIFICATION DE LA ZPSO | N° DE PRELEVEMENT | LOCALISATION | LOCALISATION DETAILLEE | COMPOSANT | PARTIE DE COMPOSANT | DESCRIPTION | CONCLUSION |
|---|---|---|---|---|---|---|---|
| ZPSO-004 | P004 | Sous-station principal - Sous-station | Charpente métallique | 4 - Plafonds et faux plafonds - Poutres et charpentes | -Charpente métallique | Poussière | Présence d'amiante (Après analyse en laboratoire) |

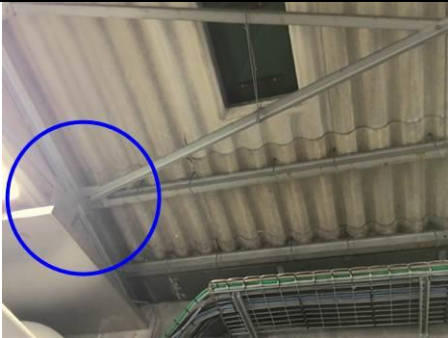
| N° DE PRLV | LOCALISATION | COMPOSANT DE LA CONSTRUCTION | DESCRIPTION | PHOTOS |
|---|---|---|---|---|
| P004 | Sous-station principal - Sous-station | 4 - Plafonds et faux plafonds - Poutres et charpentes | Poussière Sur charpente métallique | |

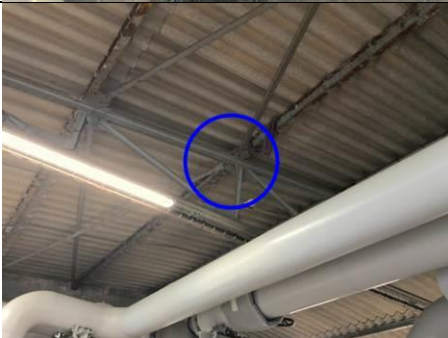
| N° DE PRLV | LOCALISATION | COMPOSANT DE LA CONSTRUCTION | DESCRIPTION | PHOTOS |
|---|---|---|---|---|
| P005 | Sous-station principal - Sous-station | 4 - Plafonds et faux plafonds - Poutres et charpentes | Poussière Sur charpente métallique | |

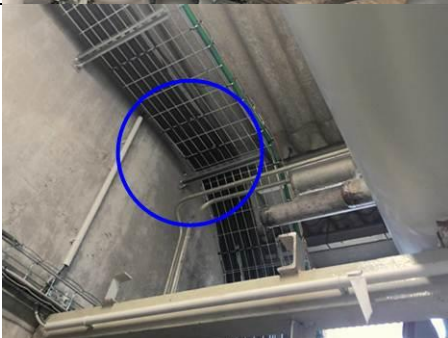
| N° DE PRLV | LOCALISATION | COMPOSANT DE LA CONSTRUCTION | DESCRIPTION | PHOTOS |
|---|---|---|---|---|
| P006 | Sous-station principal - Sous-station | 8 - Équipements divers et accessoires | Poussière Sur gaines PVC | |
