# Pré-rapport de repérage amiante avant réalisation de travaux dans un immeuble bâti

Article R4412-97 du Code du Travail, Norme NF X 46-020

Rapport N° : 26164023/S1/1/AM-RTV\_V1

USID NIMES - Antenne NIMES

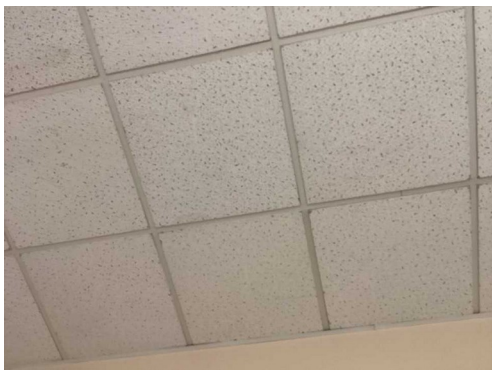
| P14 | ZPSO 6 |

| Localisation | Ouvrage | Matériaux | Aspect | Couleur | N° ZPSO | N° Prél. | N° Sond. | Critère de décision | Observation | Présence amiante |
|---|---|---|---|---|---|---|---|---|---|---|
| BATIMENT 014 | Faux plafonds | Panneaux | / | / | 6 | P14*<br>N | / | AN | / | Non |

| P14 | ZPSO 6 |
|---|---|
| Faux plafonds -> Panneaux (Liste A) | |

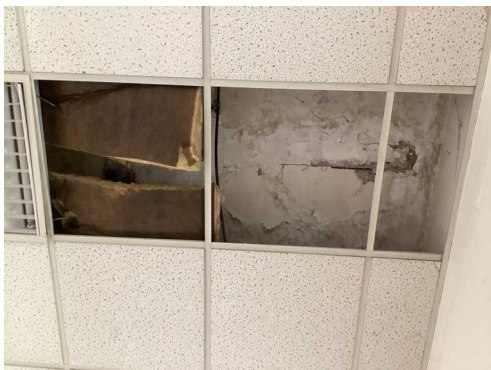
| P26 | ZPSO 13 |

| Localisation | Ouvrage | Matériaux | Aspect | Couleur | N° ZPSO | N° Prél. | N° Sond. | Critère de décision | Observation | Présence amiante |
|---|---|---|---|---|---|---|---|---|---|---|
| BATIMENT 014 | Plafonds | Enduits lissés, projetés ou talochés | / | / | 13 | P26*<br>N | / | AN | / | Non |

| P26 | ZPSO 13 |
|---|---|
| Plafonds -> Enduits lissés, projetés ou talochés | |

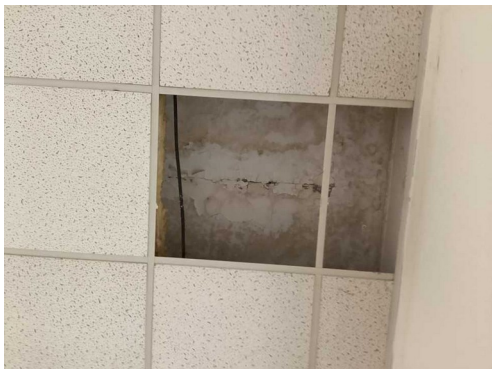
| P27 | ZPSO 13 |

| Localisation | Ouvrage | Matériaux | Aspect | Couleur | N° ZPSO | N° Prél. | N° Sond. | Critère de décision | Observation | Présence amiante |
|---|---|---|---|---|---|---|---|---|---|---|
| BATIMENT 014 | Plafonds | Enduits lissés, projetés ou talochés | / | / | 13 | P27<br>N | / | AN | / | Non |

| P27 | ZPSO 13 |
|---|---|
| Plafonds -> Enduits lissés, projetés ou talochés | |

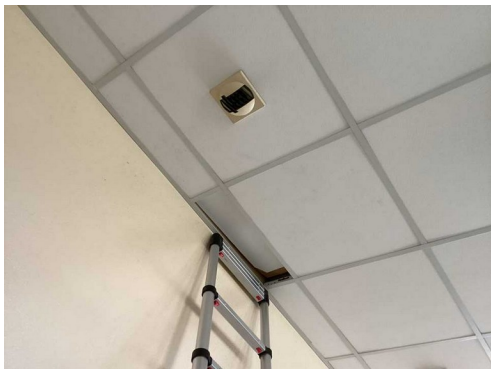
| P17 | ZPSO 8 |

| Localisation | Ouvrage | Matériaux | Aspect | Couleur | N° ZPSO | N° Prél. | N° Sond. | Critère de décision | Observation | Présence amiante |
|---|---|---|---|---|---|---|---|---|---|---|
| BATIMENT 014 -> Sanitaire masculins | Faux plafonds | Panneaux | Rigide, Plaque de plâtre | Blanc | 8 | P17*<br>N | / | AN | / | Non |

| P17 | ZPSO 8 |
|---|---|
| Faux plafonds -> Panneaux (Liste A) | |

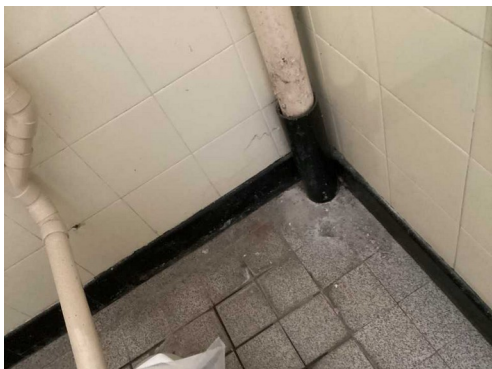
| P16 | ZPSO 9 |

| Localisation | Ouvrage | Matériaux | Aspect | Couleur | N° ZPSO | N° Prél. | N° Sond. | Critère de décision | Observation | Présence amiante |
|---|---|---|---|---|---|---|---|---|---|---|
| BATIMENT 014 -> Sanitaire masculins | Revêtements de sol | Colles de carrelage | / | / | 9 | P16*<br>N | / | AN | / | Non |

| P16 | ZPSO 9 |
|---|---|
| Revêtements de sol -> Colles de carrelage | |

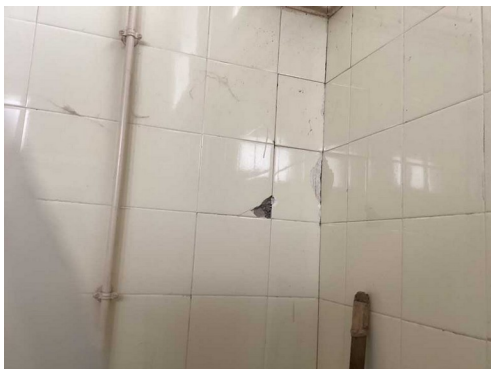
| P15 | ZPSO 7 |

| Localisation | Ouvrage | Matériaux | Aspect | Couleur | N° ZPSO | N° Prél. | N° Sond. | Critère de décision | Observation | Présence amiante |
|---|---|---|---|---|---|---|---|---|---|---|
| BATIMENT 014 -> Sanitaire masculins | Revêtements de murs, poteaux, cloisons, gaines, coffres | Colles de faïence | Ciment, Dur | Gris | 7 | P15*<br>N | / | AN | / | Non |

| P15 | ZPSO 7 |
|---|---|
| Revêtements de murs, poteaux, cloisons, gaines, coffres -> Colles de faïence | |

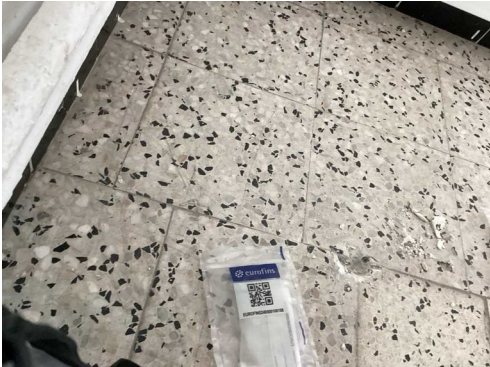
| P8 | ZPSO 3 |

| Localisation | Ouvrage | Matériaux | Aspect | Couleur | N° ZPSO | N° Prél. | N° Sond. | Critère de décision | Observation | Présence amiante |
|---|---|---|---|---|---|---|---|---|---|---|
| BATIMENT 014 -> Bureau budget | Revêtements de sol | Colles de carrelage | Ciment, Dur | / | 3 | P8*<br>N | / | AN | / | Non |

| Revêtements de sol -> Colles de carrelage | |

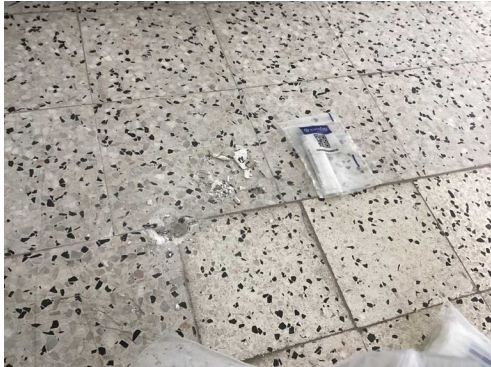
| P9 | ZPSO 3 |

| Localisation | Ouvrage | Matériaux | Aspect | Couleur | N° ZPSO | N° Prél. | N° Sond. | Critère de décision | Observation | Présence amiante |
|---|---|---|---|---|---|---|---|---|---|---|
| BATIMENT 014 -> Bureau budget | Revêtements de sol | Colles de carrelage | Ciment, Dur | / | 3 | P9<br>N | / | AN | / | Non |

| Revêtements de sol -> Colles de carrelage | |

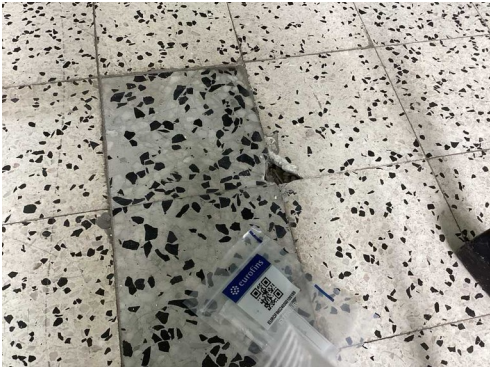
| P10 | ZPSO 3 |

| Localisation | Ouvrage | Matériaux | Aspect | Couleur | N° ZPSO | N° Prél. | N° Sond. | Critère de décision | Observation | Présence amiante |
|---|---|---|---|---|---|---|---|---|---|---|
| BATIMENT 014 -> Bureau budget | Revêtements de sol | Colles de carrelage | Ciment, Dur | / | 3 | P10<br>N | / | AN | / | Non |

| Revêtements de sol -> Colles de carrelage | |

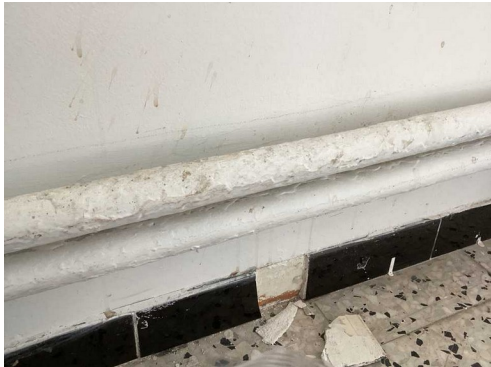
| P12 | ZPSO 5 |

| Localisation | Ouvrage | Matériaux | Aspect | Couleur | N° ZPSO | N° Prél. | N° Sond. | Critère de décision | Observation | Présence amiante |
|---|---|---|---|---|---|---|---|---|---|---|
| BATIMENT 014 -> Bureau budget | Revêtements de murs, poteaux, cloisons, gaines, coffres | Colles de plinthe | Ciment, Dur | Blanc | 5 | P12*<br>N | / | AN | / | Non |

| Revêtements de murs, poteaux, cloisons, gaines, coffres -> Colles de plinthe | |

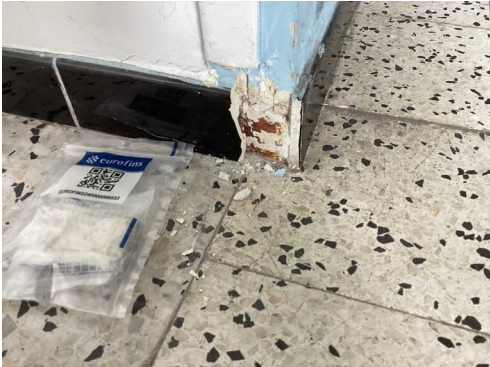
| P13 | ZPSO 5 |

| Localisation | Ouvrage | Matériaux | Aspect | Couleur | N° ZPSO | N° Prél. | N° Sond. | Critère de décision | Observation | Présence amiante |
|---|---|---|---|---|---|---|---|---|---|---|
| BATIMENT 014 -> Bureau budget | Revêtements de murs, poteaux, cloisons, gaines, coffres | Colles de plinthe | Ciment, Dur | Blanc | 5 | P13<br>N | / | AN | / | Non |

| Revêtements de murs, poteaux, cloisons, gaines, coffres -> Colles de plinthe | |

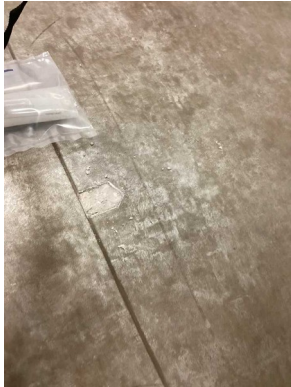
| P22 | ZPSO 12 |

| Localisation | Ouvrage | Matériaux | Aspect | Couleur | N° ZPSO | N° Prél. | N° Sond. | Critère de décision | Observation | Présence amiante |
|---|---|---|---|---|---|---|---|---|---|---|
| BATIMENT 014 -> VOILERIE et ANNEXE | Revêtements de sol | Colles non bitumineuses | / | / | 12 | P22*<br>N | / | AN | / | Non |
| BATIMENT 014 -> VOILERIE et ANNEXE | Revêtements de sol | Ragréages | Ragréage | Rose | 12 | P22*<br>N | / | AN | / | Non |

| Revêtements de sol -> Colles non bitumineuses Ragréages | |

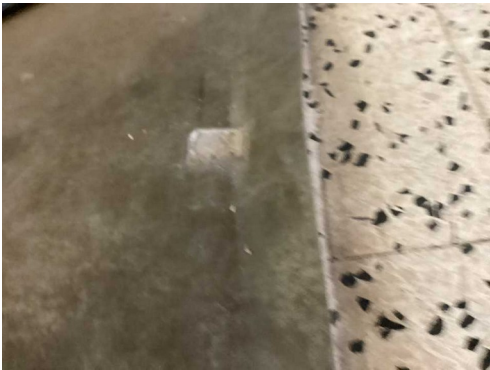
| P23 | ZPSO 12 |

| Localisation | Ouvrage | Matériaux | Aspect | Couleur | N° ZPSO | N° Prél. | N° Sond. | Critère de décision | Observation | Présence amiante |
|---|---|---|---|---|---|---|---|---|---|---|
| BATIMENT 014 -> VOILERIE et ANNEXE | Revêtements de sol | Colles non bitumineuses | / | / | 12 | P23<br>N | / | AN | / | Non |
| BATIMENT 014 -> VOILERIE et ANNEXE | Revêtements de sol | Ragréages | Ragréage | Rose | 12 | P23<br>N | / | AN | / | Non |

| Revêtements de sol -> Colles non bitumineuses Ragréages | |

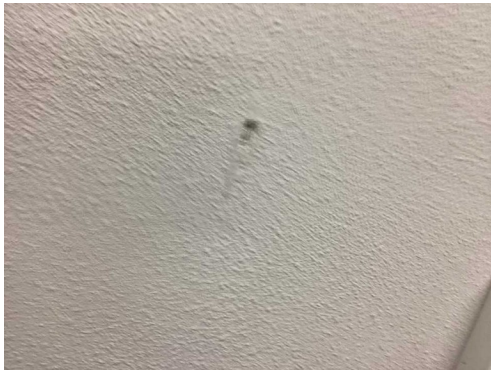
| P18 | ZPSO 10 |

| Localisation | Ouvrage | Matériaux | Aspect | Couleur | N° ZPSO | N° Prél. | N° Sond. | Critère de décision | Observation | Présence amiante |
|---|---|---|---|---|---|---|---|---|---|---|
| BATIMENT 014 -> VOILERIE et ANNEXE | Murs et cloisons maçonnées "en dur" | Enduits projetés | / | / | 10 | P18*<br>N | / | AN | / | Non |

| Murs et cloisons maçonnées "en dur" -> Enduits projetés (Liste B) | |

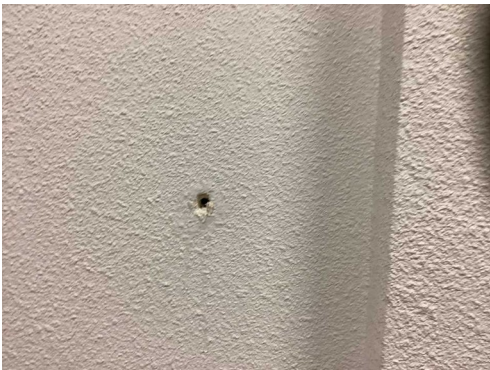
| P19 | ZPSO 10 |

| Localisation | Ouvrage | Matériaux | Aspect | Couleur | N° ZPSO | N° Prél. | N° Sond. | Critère de décision | Observation | Présence amiante |
|---|---|---|---|---|---|---|---|---|---|---|
| BATIMENT 014 -> VOILERIE et ANNEXE | Murs et cloisons maçonnées "en dur" | Enduits projetés | / | / | 10 | P19<br>N | / | AN | / | Non |

| Murs et cloisons maçonnées "en dur" -> Enduits projetés (Liste B) | |

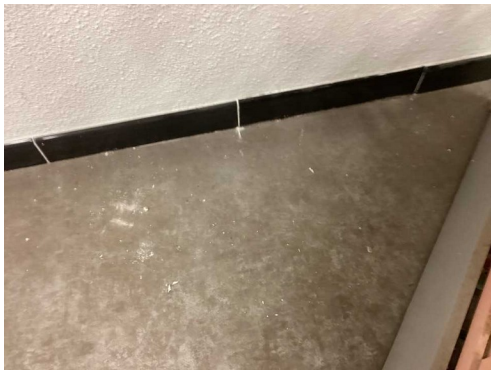
| P20 | ZPSO 11 |

| Localisation | Ouvrage | Matériaux | Aspect | Couleur | N° ZPSO | N° Prél. | N° Sond. | Critère de décision | Observation | Présence amiante |
|---|---|---|---|---|---|---|---|---|---|---|
| BATIMENT 014 -> VOILERIE et ANNEXE | Revêtements de murs, poteaux, cloisons, gaines, coffres | Colles de plinthe | Ciment, Dur | / | 11 | P20*<br>N | / | AN | / | Non |

| Revêtements de murs, poteaux, cloisons, gaines, coffres -> Colles de plinthe | |

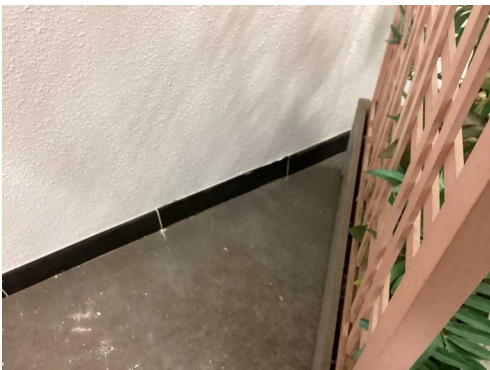
| P21 | ZPSO 11 |

| Localisation | Ouvrage | Matériaux | Aspect | Couleur | N° ZPSO | N° Prél. | N° Sond. | Critère de décision | Observation | Présence amiante |
|---|---|---|---|---|---|---|---|---|---|---|
| BATIMENT 014 -> VOILERIE et ANNEXE | Revêtements de murs, poteaux, cloisons, gaines, coffres | Colles de plinthe | Ciment, Dur | / | 11 | P21<br>N | / | AN | / | Non |

| Revêtements de murs, poteaux, cloisons, gaines, coffres -> Colles de plinthe | |

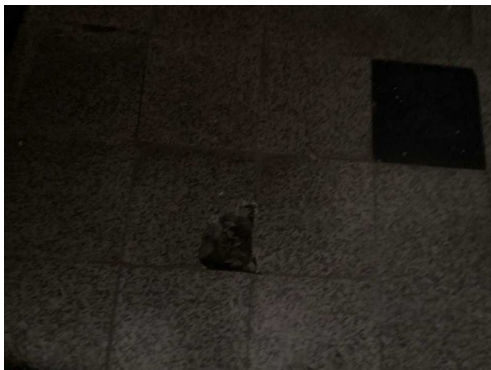
| P24 | ZPSO 9 |

| Localisation | Ouvrage | Matériaux | Aspect | Couleur | N° ZPSO | N° Prél. | N° Sond. | Critère de décision | Observation | Présence amiante |
|---|---|---|---|---|---|---|---|---|---|---|
| BATIMENT 014 -> SANITAIRE FEMME | Revêtements de sol | Colles de carrelage | / | / | 9 | P24<br>N | / | AN | / | Non |

| Revêtements de sol -> Colles de carrelage | |

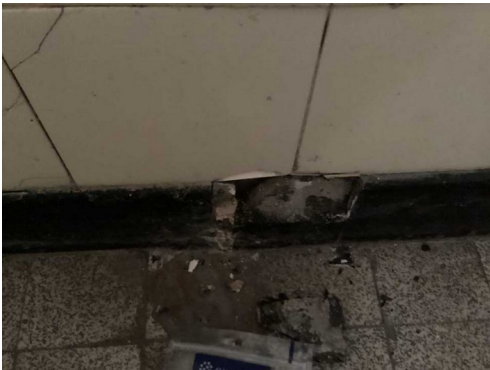
| P7 | ZPSO 4 |

| Localisation | Ouvrage | Matériaux | Aspect | Couleur | N° ZPSO | N° Prél. | N° Sond. | Critère de décision | Observation | Présence amiante |
|---|---|---|---|---|---|---|---|---|---|---|
| BATIMENT 014 -> SANITAIRE FEMME | Revêtements de murs, poteaux, cloisons, gaines, coffres | Colles de plinthe | Ciment, Dur | Gris | 4 | P7*<br>N | / | AN | / | Non |

| P7 | ZPSO 4 |
|---|---|
| Revêtements de murs, poteaux, cloisons, gaines, coffres -> Colles de plinthe | |

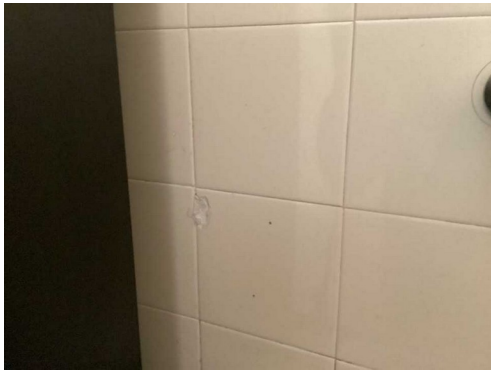
| P25 | ZPSO 7 |

| Localisation | Ouvrage | Matériaux | Aspect | Couleur | N° ZPSO | N° Prél. | N° Sond. | Critère de décision | Observation | Présence amiante |
|---|---|---|---|---|---|---|---|---|---|---|
| BATIMENT 014 -> SANITAIRE FEMME | Revêtements de murs, poteaux, cloisons, gaines, coffres | Colles de faïence | Ciment, Dur | Gris | 7 | P25<br>N | / | AN | / | Non |

| P25 | ZPSO 7 |
|---|---|
| Revêtements de murs, poteaux, cloisons, gaines, coffres -> Colles de faïence | |

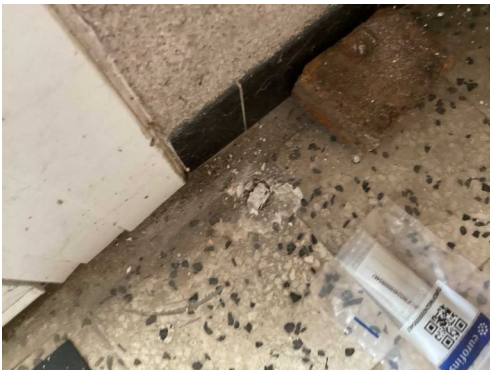
| P5 | ZPSO 3 |

| Localisation | Ouvrage | Matériaux | Aspect | Couleur | N° ZPSO | N° Prél. | N° Sond. | Critère de décision | Observation | Présence amiante |
|---|---|---|---|---|---|---|---|---|---|---|
| BATIMENT 014 -> Circulation | Revêtements de sol | Colles de carrelage | Ciment, Dur | / | 3 | P5<br>N | / | AN | / | Non |

| P5 | ZPSO 3 |
|---|---|
| Revêtements de sol -> Colles de carrelage | |

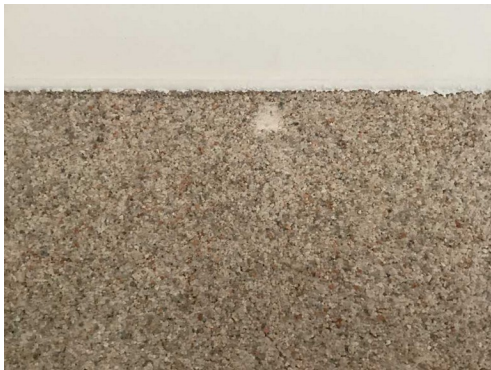
| P1 | ZPSO 1 |

| Localisation | Ouvrage | Matériaux | Aspect | Couleur | N° ZPSO | N° Prél. | N° Sond. | Critère de décision | Observation | Présence amiante |
|---|---|---|---|---|---|---|---|---|---|---|
| BATIMENT 014 -> Circulation | Murs et cloisons maçonnées "en dur" | Revêtements durs | Epais | Beige, Rose | 1 | P1*<br>N | / | AN | / | Non |

| P1 | ZPSO 1 |
|---|---|
| Murs et cloisons maçonnées "en dur" -> Revêtements durs (Liste B) | |

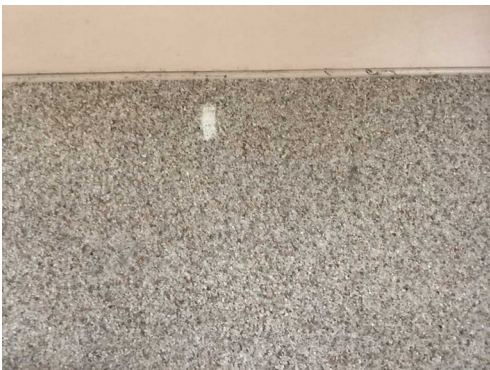
| P2 | ZPSO 1 |

| Localisation | Ouvrage | Matériaux | Aspect | Couleur | N° ZPSO | N° Prél. | N° Sond. | Critère de décision | Observation | Présence amiante |
|---|---|---|---|---|---|---|---|---|---|---|
| BATIMENT 014 -> Circulation | Murs et cloisons maçonnées "en dur" | Revêtements durs | Epais | Beige, Rose | 1 | P2<br>N | / | AN | / | Non |

| P2 | ZPSO 1 |
|---|---|
| Murs et cloisons maçonnées "en dur" -> Revêtements durs (Liste B) | |

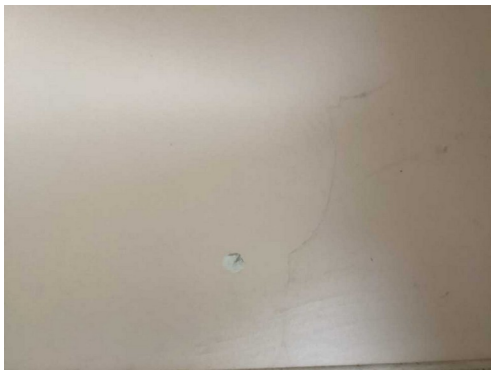
| P3 | ZPSO 2 |

| Localisation | Ouvrage | Matériaux | Aspect | Couleur | N° ZPSO | N° Prél. | N° Sond. | Critère de décision | Observation | Présence amiante |
|---|---|---|---|---|---|---|---|---|---|---|
| BATIMENT 014 -> Circulation | Murs et cloisons maçonnées "en dur" | Enduits lissés, projetés ou talochés | Dur, Lissé | / | 2 | P3*<br>N | / | AN | / | Non |

| P3 | ZPSO 2 |
|---|---|
| Murs et cloisons maçonnées "en dur" -> Enduits lissés, projetés ou talochés | |

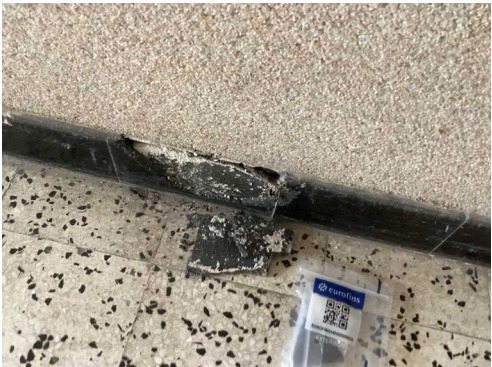
| P6 | ZPSO 4 |

| Revêtements de murs, poteaux, cloisons, gaines, coffres -><br>Colles de plinthe | |

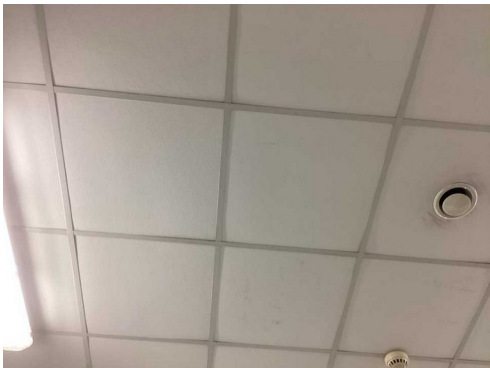
| S1 | ZPSO 8 |

| Localisation | Ouvrage | Matériaux | Aspect | Couleur | N° ZPSO | N° Prél. | N° Sond. | Critère de décision | Observation | Présence amiante |
|---|---|---|---|---|---|---|---|---|---|---|
| BATIMENT 014 -> VOILERIE et ANNEXE | Faux plafonds | Panneaux | Rigide, Plaque de plâtre | Blanc | 8 | / | S1 | AN | faux plafond dalle de plâtre | Non |

| Faux plafonds -> Panneaux (Liste A) | |
