## Rapport de repérage des matériaux et produits contenant de l'amiante avant démolition d'un immeuble bâti

Numéro de dossier : EPFBR3\_01\_20250305\_21\_22182\_1\_BATIMENT2\_DEML  
Norme employée : AFNOR NF X46-020 (Version d'août 2017)  
Date du repérage : 11/03/2025  
Heure d'arrivée : 08 h 30  
Date émission : 05/06/2025

Adresse : **BATIMENT 1  
RUE GUSTAVE GILBERT  
22170 PLELO**

Type de bâtiment : **Ancienne porcherie**

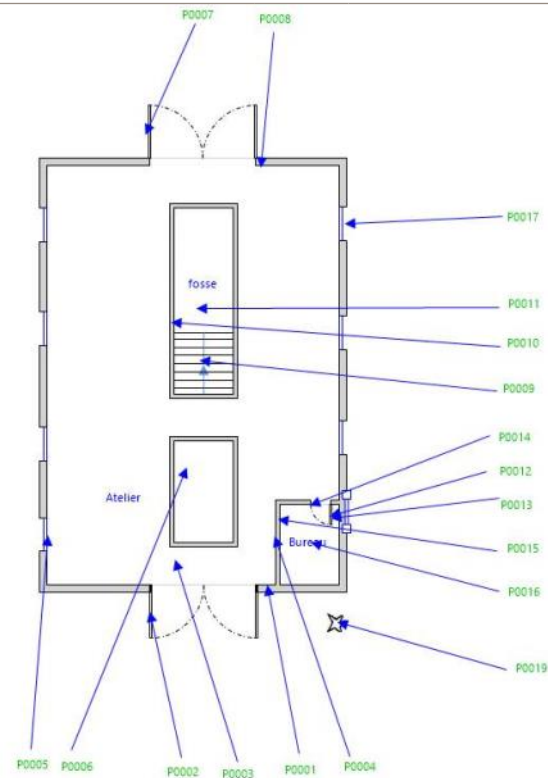
bâtiment 2

Propriétaire : EPF Bretagne  
72 boulevard Albert 1er  
35207 RENNESBien : BATIMENT 1  
RUE GUSTAVE GILBERT  
22170 PLELOEtabli par : JEGAT William  
Société : AED Groupe  
Le : 05/06/2025Croquis 1 / 2  
Version : V02  
du : 05/06/2025
