## Rapport de repérage du plomb avant démolition

Numéro de dossier : EPFBR3\_01\_20250305\_21\_22182\_1\_BATIMENT2\_DEML  
Norme employée : AFNOR NF X46-035  
Date du repérage : 11/03/2025  
Heure d'arrivée : 08 h 30  
Date émission : 05/06/2025

Adresse : **BATIMENT 1  
RUE GUSTAVE GILBERT  
22170 PLELO**

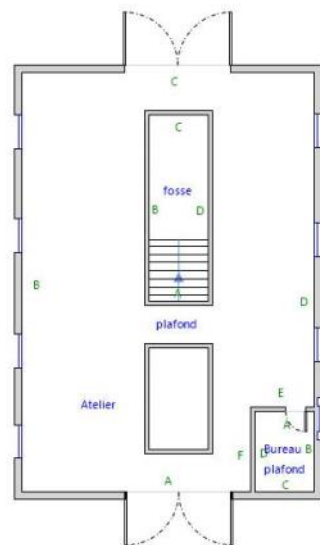
bâtiment 2

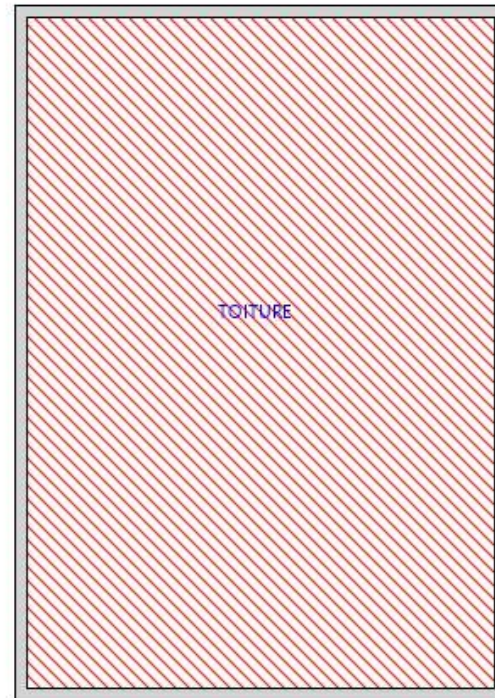
Croquis 2 / 2  
Version : V02  
du : 05/06/2025

plaque ondulée en fibre ciment de toiture en présence d'amiante

TOITURE
