## DOSSIER DE DIAGNOSTIC TECHNIQUE

**Référence : 002EX027685**  
A communiquer pour toute correspondance  
Réalisé le : 12/11/2025  
Référence mandataire : Usine Toupnot

Usine Toupnot  
16 Rue Mirambel  
65100 LOURDES

# Rapport de repérage des matériaux et produits contenant de l'amiante avant démolition d'un immeuble bâti

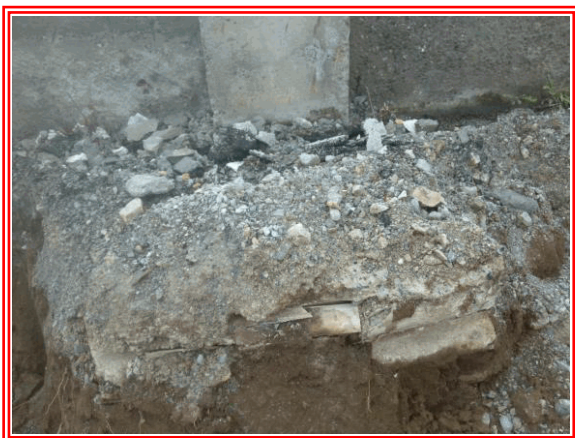
002EX027685 n°1 - 2 (P1) - Usine Toupnot - Vol 1  
(Terrain)

| Localisation | Catégorie | Composant | Partie de composant | Sur avis / réf pré. |
|---|---|---|---|---|
| Vol 1 (Terrain) | Voies et réseaux divers | Massif | Éléments en fibrociment | P1 |

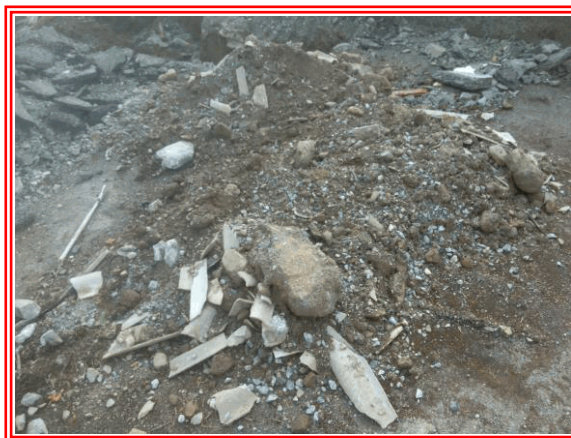
002EX027685 n°2 - 2 (P2) - Usine Toupnot - Vol 1  
(Terrain)

| Localisation | Catégorie | Composant | Partie de composant | Sur avis / réf pré. |
|---|---|---|---|---|
| Vol 1 (Terrain) | Voies et réseaux divers | Terre polluée | Éléments en fibrociment | P2 |

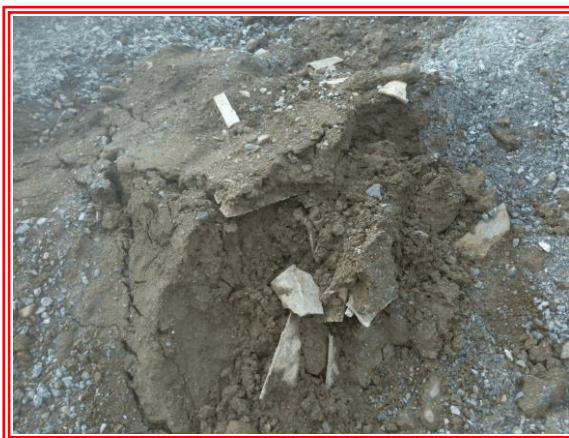
002EX027685 n°3 - 2 (P3) - Usine Toupnot - Vol 1  
(Terrain)

| Localisation | Catégorie | Composant | Partie de composant | Sur avis / réf pré. |
|---|---|---|---|---|
| Vol 1 (Terrain) | Voies et réseaux divers | Déchets | Éléments en fibrociment | P3 |

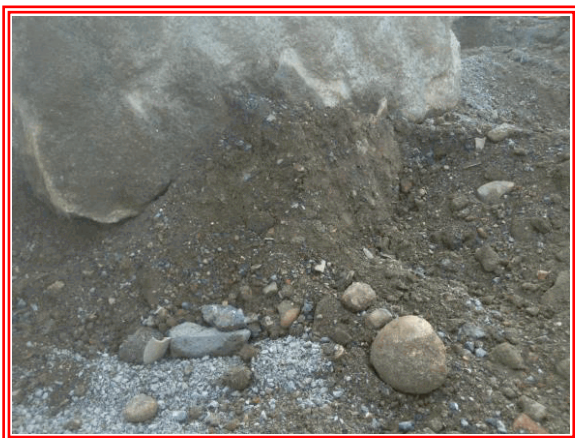
002EX027685 n°4 - 4 (P4) - Usine Toupnot - Vol 1  
(Terrain)

| Localisation | Catégorie | Composant | Partie de composant | Sur avis / réf pré. |
|---|---|---|---|---|
| Vol 1 (Terrain) | Voies et réseaux divers | Terre polluée | Éléments en fibrociment | P4 |

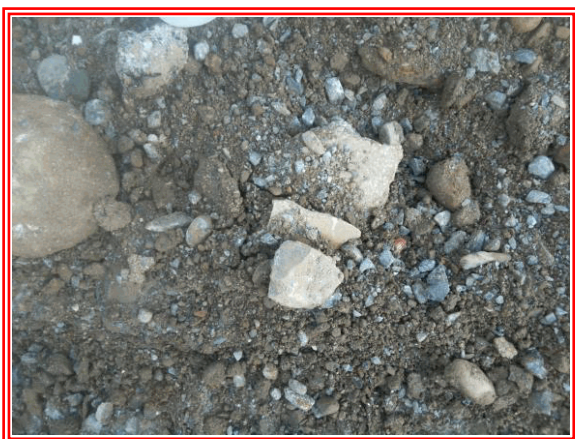
002EX027685 n°5 - 2 (P5) - Usine Toupnot - Vol 1  
(Terrain)

| Localisation | Catégorie | Composant | Partie de composant | Sur avis / réf pré. |
|---|---|---|---|---|
| Vol 1 (Terrain) | Voies et réseaux divers | Terre polluée | Éléments en fibrociment | P5 |

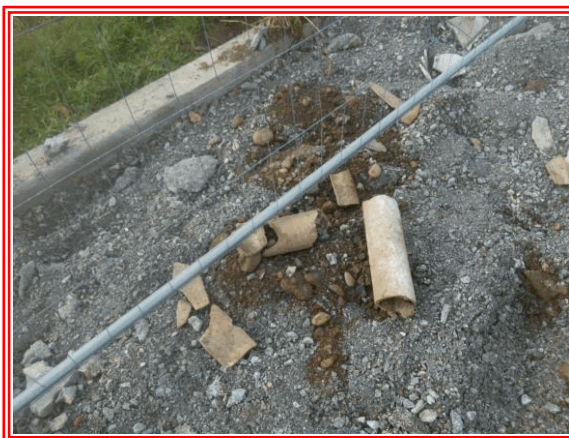
002EX027685 n°6 - 2 (P6) - Usine Toupnot - Vol 1  
(Terrain)

| Localisation | Catégorie | Composant | Partie de composant | Sur avis / réf pré. |
|---|---|---|---|---|
| Vol 1 (Terrain) | Voies et réseaux divers | Déchets | Éléments en fibrociment | P6 |

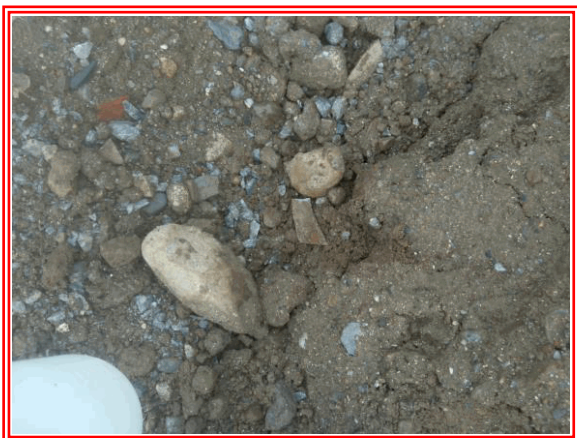
002EX027685 n°7 - 8 (P7) - Usine Toupnot - Vol 1  
(Terrain)

| Localisation | Catégorie | Composant | Partie de composant | Sur avis / réf pré. |
|---|---|---|---|---|
| Vol 1 (Terrain) | Voies et réseaux divers | Terre polluée | Éléments en fibrociment | P7 |

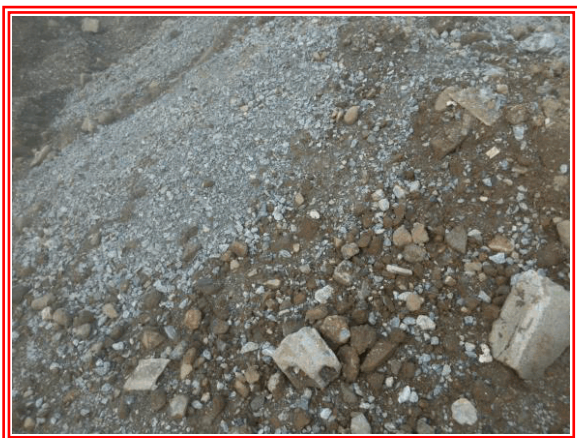
002EX027685 n°8 - 2 (P8) - Usine Toupnot - Vol 1  
(Terrain)

| Localisation | Catégorie | Composant | Partie de composant | Sur avis / réf pré. |
|---|---|---|---|---|
| Vol 1 (Terrain) | Voies et réseaux divers | Terre polluée | Éléments en fibrociment | P8 |

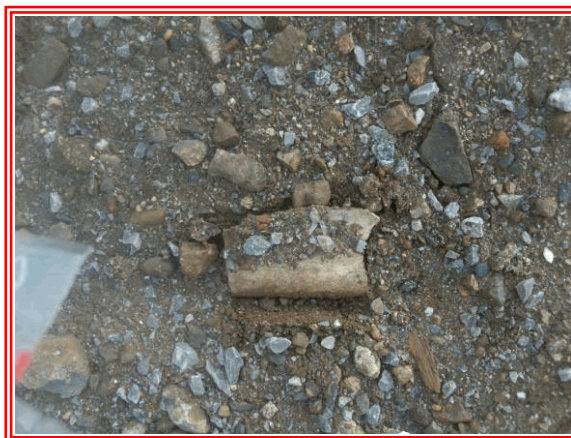
002EX027685 n°8 - 6 (P8) - Usine Toupnot - Vol 1  
(Terrain)

| Référence | Localisation | Action |
|---|---|---|
| 002EX027685 n°8 - 6 (P8) | Usine Toupnot - Vol 1<br>(Terrain) | Prélèvement positif |

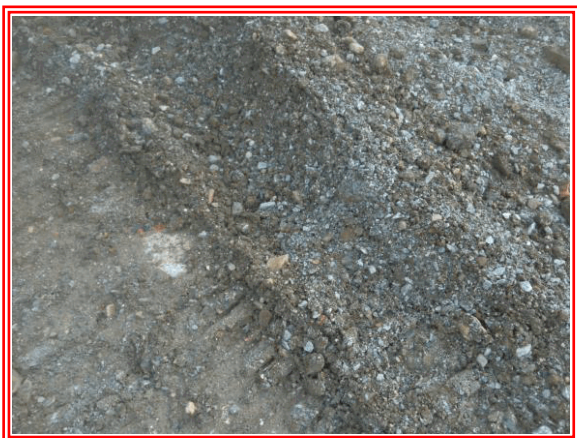
002EX027685 n°8 - 4 (P8) - Usine Toupnot - Vol 1  
(Terrain)

| Référence | Localisation | Action |
|---|---|---|
| 002EX027685 n°8 - 4 (P8) | Usine Toupnot - Vol 1<br>(Terrain) | Prélèvement positif |
