# Rapport de mission de repérage des matériaux et produits contenant de l'amiante avant réalisation de travaux dans un immeuble bâti

bâtiment A au SMR de Beaurouvre – Lieu-dit Beaurouvre  
28120 Blandainville

**Référence du dossier :** 2602CCEAN -  
BI6010000001960

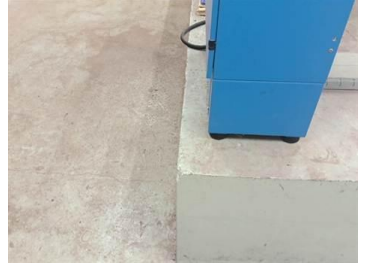
| N° Composant*1 | Localisation | Parties d'ouvrages ou composants de la construction inspectées | Descriptif | N° Prélèvement(s) | Conclusion (justification) |
|---|---|---|---|---|---|
| ZPSO-001 | 4ème étage - Machinerie ascenseur | 5 - Planchers et planchers techniques - Revêtements de sols - Sol coulé à base ciment (terrazolith...) | Socle - Sol coulé à base ciment (terrazolith...) | P001 (4ème étage - Machinerie ascenseur) | Présence d'amiante (Après analyse en laboratoire) |

| N° de prélèvements | N° de composant *1<br>& Description opérateur | Localisation | Composant de la construction | Date du prélèvement | Résultat de l'analyse | Photo |
|---|---|---|---|---|---|---|
| P001 | <u>Identifiant:</u> ZPSO-001<br><u>Description:</u> Socle - Sol coulé à base ciment (terrazolith...) | 4ème étage - Machinerie ascenseur | 5 - Planchers et planchers techniques - Revêtements de sols | 20/02/2026 | Présence d'amiante | |

| Fraction analysée | Technique analytique<br>(Méthode de préparation et date d'analyse) | Résultat / Variété d'amiante | Elements analytiques |
|---|---|---|---|
| ▶ Matériau compact gris<br>hétérogène | META (A) le 26/02/2026<br>Nombre de préparations : 2<br>Nombre de supports<br>d'analyse : 2 | Présence de fibres d'amiante /<br><b>Chrysotile</b> | Analyste : ICD |

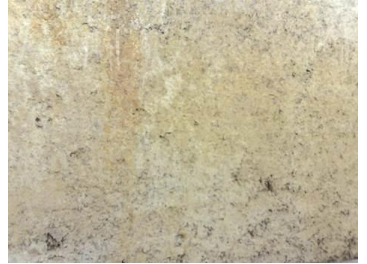
| N° Composant*1 | Localisation | Parties d'ouvrages ou composants de la construction inspectées | Descriptif | N° Prélèvement(s) | Conclusion (justification) |
|---|---|---|---|---|---|
| ZPSO-002 | 4ème étage - Machinerie ascenseur | 3 - Parois verticales intérieures - Murs et cloisons maçonnés - Flocage | Flocage | P002 (4ème étage - Machinerie ascenseur) | Absence d'amiante (Après analyse en laboratoire) |

| N° de prélèvements | N° de composant *1<br>& Description opérateur | Localisation | Composant de la construction | Date du prélèvement | Résultat de l'analyse | Photo |
|---|---|---|---|---|---|---|
| P002 | <u>Identifiant:</u> ZPSO-002<br><u>Description:</u> Flocage | 4ème étage - Machinerie ascenseur | 3 - Parois verticales intérieures - Murs et cloisons maçonnés | 20/02/2026 | Absence d'amiante | |

| Fraction analysée | Technique analytique<br>(Méthode de préparation et date d'analyse) | Résultat / Variété d'amiante | Elements analytiques |
|---|---|---|---|
| ▶ Poussières non séparable +<br>Matériau fibreux beige non<br>séparable (1) | MOLP + META (A) le<br>26/02/2026<br>Nombre de préparations : 4<br>Nombre de supports<br>d'analyse : 4 | Amiante non détecté (2) / - | Analyste : IUD<br>(4) |

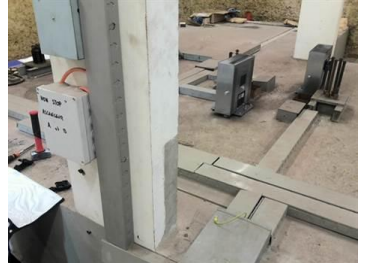
| N° Composant*1 | Localisation | Parties d'ouvrages ou composants de la construction inspectées | Descriptif | N° Prélèvement(s) | Conclusion (justification) |
|---|---|---|---|---|---|
| ZPSO-003 | 4ème étage - Machinerie ascenseur | 3 - Parois verticales intérieures - Poteaux - Enduit à base de ciment, lissé ou taloché (ragréage, débullage, lissage) | Poteaux - Enduit à base de ciment | P003 (4ème étage - Machinerie ascenseur) | Présence d'amiante (Après analyse en laboratoire) |

| N° de prélèvements | N° de composant *1<br>& Description opérateur | Localisation | Composant de la construction | Date du prélèvement | Résultat de l'analyse | Photo |
|---|---|---|---|---|---|---|
| P003 | <u>Identifiant:</u> ZPSO-003<br><u>Description:</u> Poteaux - Enduit à base de ciment | 4ème étage - Machinerie ascenseur | 3 - Parois verticales intérieures - Poteaux | 20/02/2026 | Présence d'amiante | |

| Fraction analysée | Technique analytique<br>(Méthode de préparation et date d'analyse) | Résultat / Variété d'amiante | Eléments analytiques |
|---|---|---|---|
| ▸ Enduit compact gris | META (A) le 26/02/2026<br>Nombre de préparations : 2<br>Nombre de supports d'analyse : 2 | Présence de fibres d'amiante /<br>Chrysotile | Analyste : ICD<br>(3) |

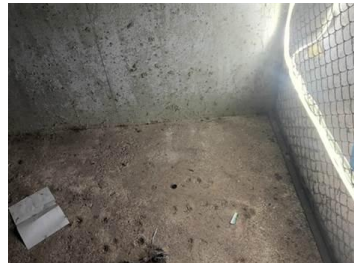
| N° Composant*1 | Localisation | Parties d'ouvrages ou composants de la construction inspectées | Descriptif | N° Prélèvement(s) | Conclusion (justification) |
|---|---|---|---|---|---|
| ZPSO-005 | Rez de chaussée - Trémie | 5 - Planchers et planchers techniques - Revêtements de sols - Sol coulé à base ciment | Sol coulé à base ciment | P005 (Rez de chaussée - Trémie) | Absence d'amiante (Après analyse en laboratoire) |

| N° de prélèvements | N° de composant *1<br>& Description opérateur | Localisation | Composant de la construction | Date du prélèvement | Résultat de l'analyse | Photo |
|---|---|---|---|---|---|---|
| P005 | Identifiant: ZPSO-005<br>Description: Sol coulé à base ciment (terrazolith...) | Rez de chaussée - Trémie | 5 - Planchers et planchers techniques - Revêtements de sols | 20/02/2026 | Absence d'amiante | |

| Fraction analysée | Technique analytique<br>(Méthode de préparation et date d'analyse) | Résultat / Variété d'amiante | Eléments analytiques |
|---|---|---|---|
| ▸ Matériau compact gris hétérogène | META (A) le 26/02/2026<br>Nombre de préparations : 1<br>Nombre de supports d'analyse : 1 | Amiante non détecté (2) / - | Analyste : AXN |

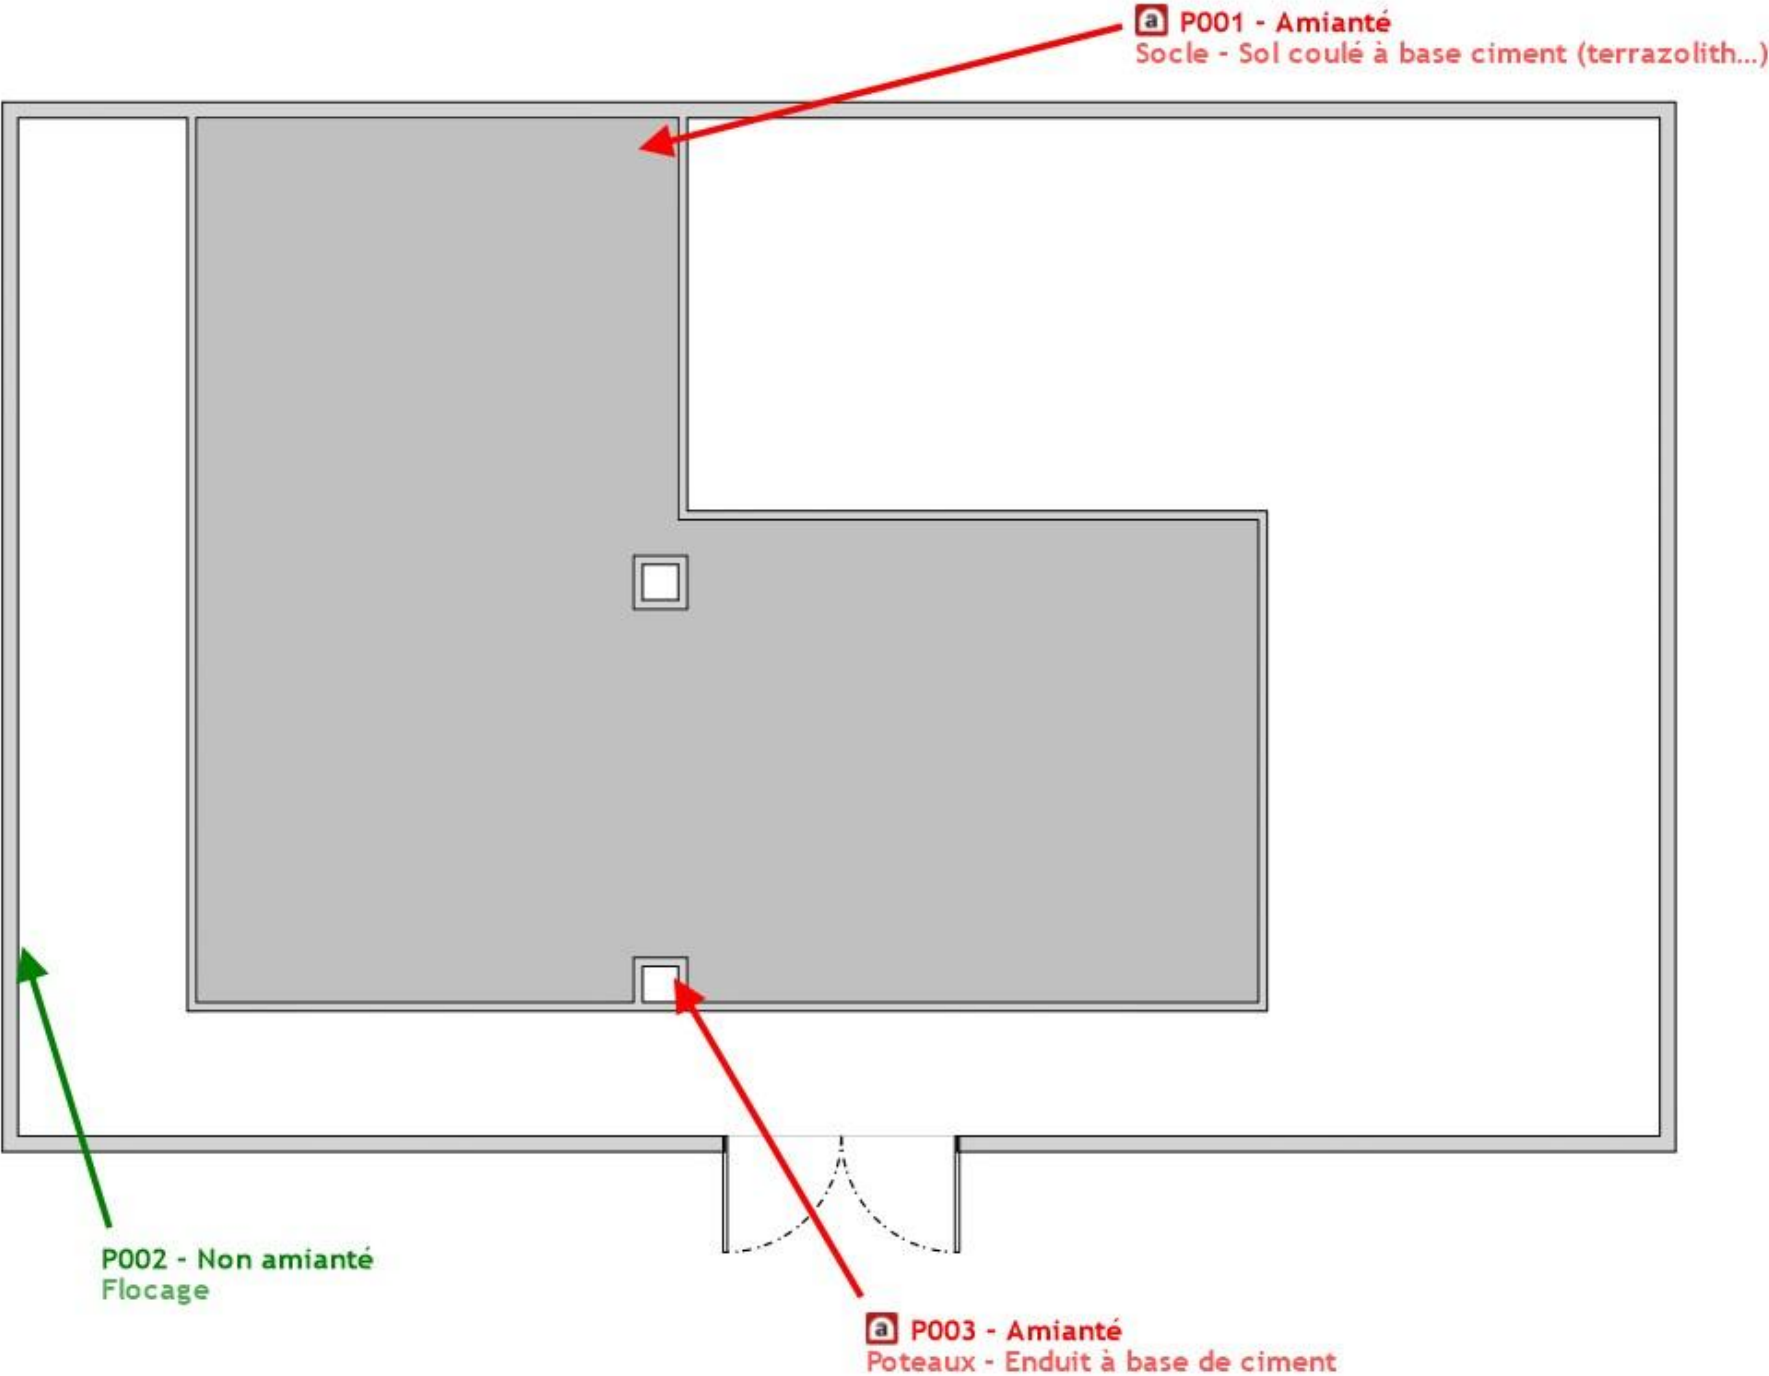
Nom du plan :  
4ème Etage

Planche de repérage technique

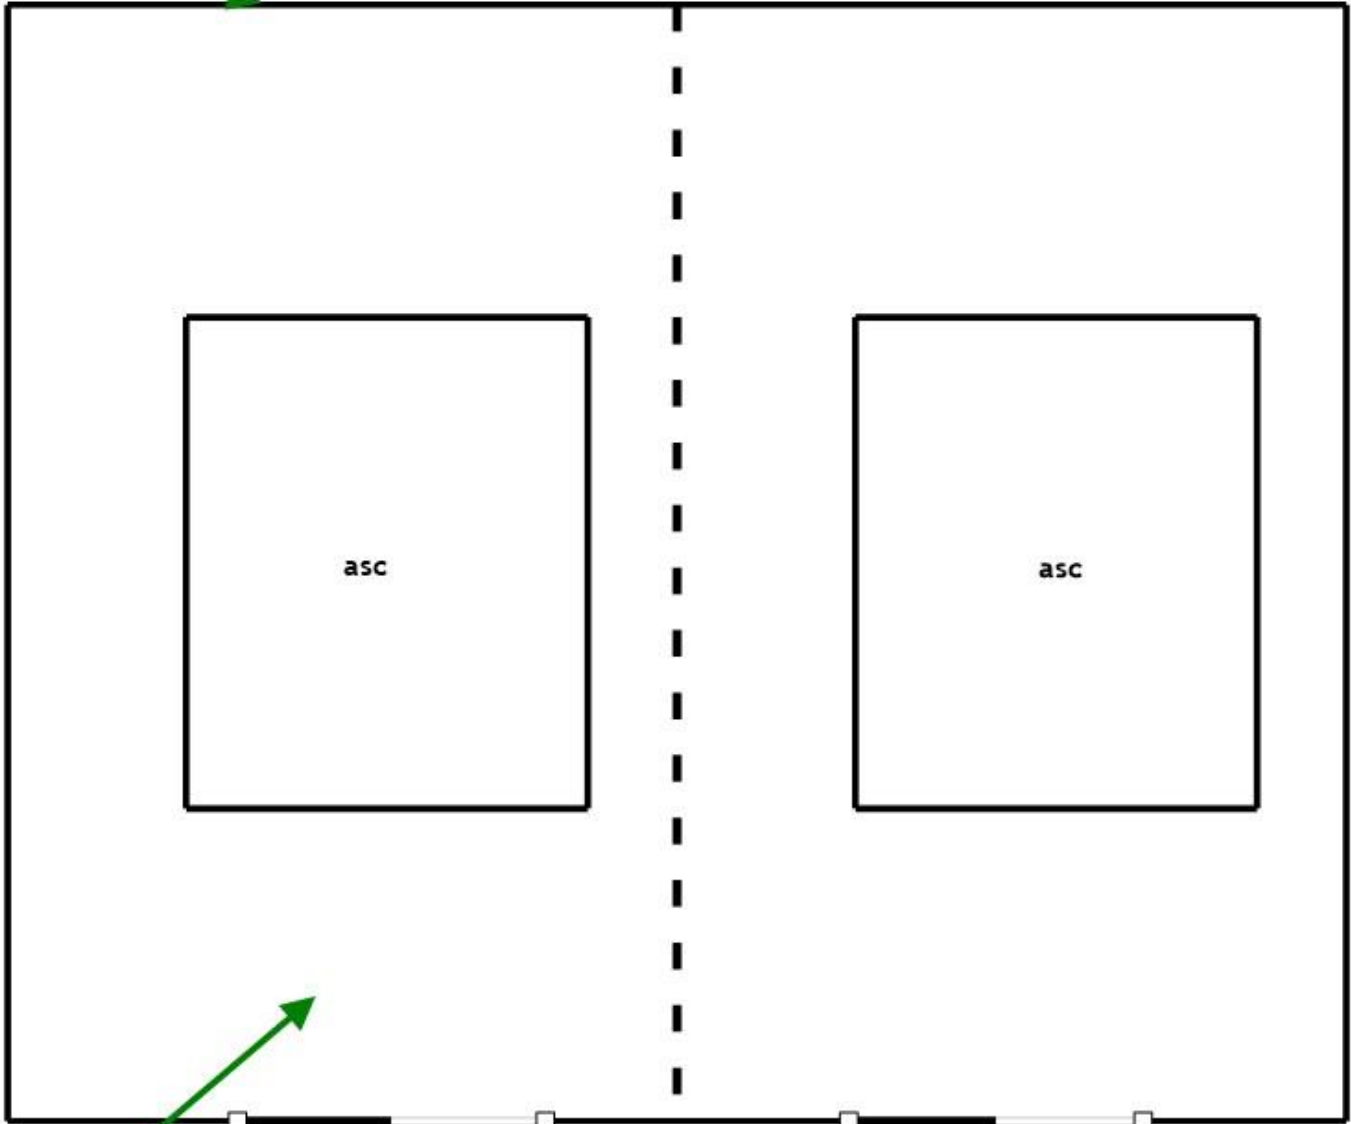
Nom du plan :  
Rez-de-chaussée

P004 - Non amianté  
Enduit à base de ciment

P005 - Non amianté  
Sol coulé à base ciment (terrazolith...)

RDC\_Trémie
