# Rapport de mission de repérage des matériaux et produits contenant de l'amiante avant réalisation de travaux dans un immeuble bâti

bâtiment A au SMR de Beaurouvre – Lieu-dit Beaurouvre  
28120 Blandainville

**Référence du dossier :** 2602CCEAN -  
BI6010000001960

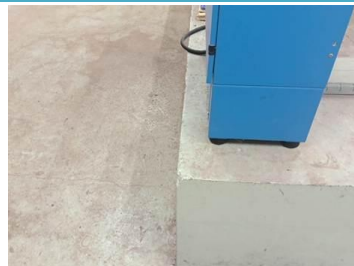
| N° Composant*1 | Localisation | Parties d'ouvrages ou composants de la construction inspectées | Descriptif | N° Prélèvement(s) | Conclusion (justification) | Quantité*2 |
|---|---|---|---|---|---|---|
| ZPSO-001 | 4ème étage - Machinerie ascenseur | 5 - Planchers et planchers techniques - Revêtements de sols - Sol coulé à base ciment (terrazolith...) | Socle - Sol coulé à base ciment (terrazolith...) | P001 (4ème étage - Machinerie ascenseur) | Présence d'amiante (Après analyse en laboratoire) | |

| N° de prélèvements | N° de composant *1<br>& Description opérateur | Localisation | Composant de la construction | Date du prélèvement | Résultat de l'analyse | Photo |
|---|---|---|---|---|---|---|
| P001 | <u>Identifiant:</u> ZPSO-001<br><u>Description:</u> Socle - Sol coulé à base ciment (terrazolith...) | 4ème étage - Machinerie ascenseur | 5 - Planchers et planchers techniques - Revêtements de sols | 20/02/2026 | Présence d'amiante | |

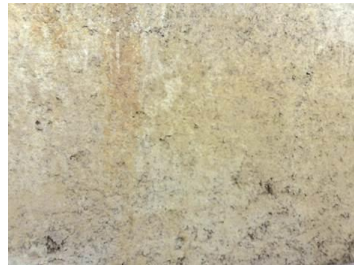
| N° Composant*1 | Localisation | Parties d'ouvrages ou composants de la construction inspectées | Descriptif | N° Prélèvement(s) | Conclusion (justification) |
|---|---|---|---|---|---|
| ZPSO-002 | 4ème étage - Machinerie ascenseur | 3 - Parois verticales intérieures - Murs et cloisons maçonnés - Flocage | Flocage | P002 (4ème étage - Machinerie ascenseur) | Absence d'amiante (Après analyse en laboratoire) |

| N° de prélèvements | N° de composant *1<br>& Description opérateur | Localisation | Composant de la construction | Date du prélèvement | Résultat de l'analyse | Photo |
|---|---|---|---|---|---|---|
| P002 | <u>Identifiant:</u> ZPSO-002<br><u>Description:</u> Flocage | 4ème étage - Machinerie ascenseur | 3 - Parois verticales intérieures - Murs et cloisons maçonnés | 20/02/2026 | Absence d'amiante | |

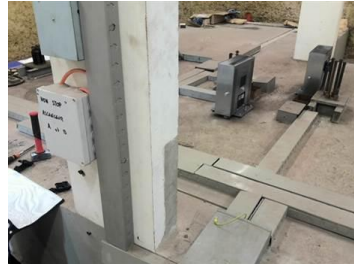
| N° Composant*1 | Localisation | Parties d'ouvrages ou composants de la construction inspectées | Descriptif | N° Prélèvement(s) | Conclusion (justification) | Quantité*2 |
|---|---|---|---|---|---|---|
| ZPSO-003 | 4ème étage - Machinerie ascenseur | 3 - Parois verticales intérieures - Poteaux - Enduit à base de ciment, lissé ou taloché (ragréage, débullage, lissage) | Poteaux - Enduit à base de ciment | P003 (4ème étage - Machinerie ascenseur) | Présence d'amiante (Après analyse en laboratoire) | |

| N° de prélèvements | N° de composant *1<br>& Description opérateur | Localisation | Composant de la construction | Date du prélèvement | Résultat de l'analyse | Photo |
|---|---|---|---|---|---|---|
| P003 | <u>Identifiant:</u> ZPSO-003<br><u>Description:</u> Poteaux - Enduit à base de ciment | 4ème étage - Machinerie ascenseur | 3 - Parois verticales intérieures - Poteaux | 20/02/2026 | Présence d'amiante | |

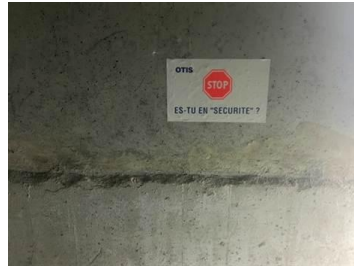
| N° de prélèvements | N° de composant *1 & Description opérateur | Localisation | Composant de la construction | Date du prélèvement | Résultat de l'analyse | Photo |
|---|---|---|---|---|---|---|
| P004 | Identifiant: ZPSO-004<br>Description: Enduit à base de ciment | Rez de chaussée - Trémie | 3 - Parois verticales intérieures - Murs et cloisons maçonnés | 20/02/2026 | Absence d'amiante | |

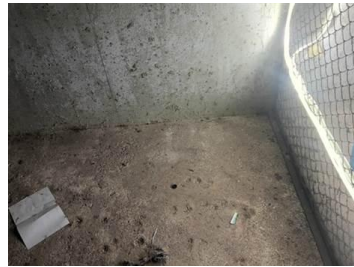
| N° de prélèvements | N° de composant *1 & Description opérateur | Localisation | Composant de la construction | Date du prélèvement | Résultat de l'analyse | Photo |
|---|---|---|---|---|---|---|
| P005 | Identifiant: ZPSO-005<br>Description: Sol coulé à base ciment (terrazolith...) | Rez de chaussée - Trémie | 5 - Planchers et planchers techniques - Revêtements de sols | 20/02/2026 | Absence d'amiante | |

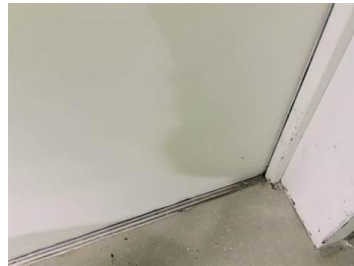
| N° de prélèvements | N° de composant *1 & Description opérateur | Localisation | Composant de la construction | Date du prélèvement | Résultat de l'analyse | Photo |
|---|---|---|---|---|---|---|
| P006 | Identifiant: ZPSO-006<br>Description: Colle bitumineuse + Ragréage | 4ème étage - Palier | 5 - Planchers et planchers techniques - Revêtements de sols | 20/02/2026 | Absence d'amiante | |

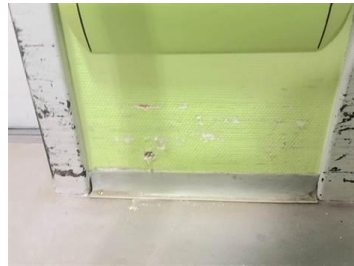
| N° de prélèvements | N° de composant *1 & Description opérateur | Localisation | Composant de la construction | Date du prélèvement | Résultat de l'analyse | Photo |
|---|---|---|---|---|---|---|
| P007 | Identifiant: ZPSO-007<br>Description: Enduit à base de plâtre | 4ème étage - Palier | 3 - Parois verticales intérieures - Murs et cloisons maçonnés | 20/02/2026 | Absence d'amiante | |

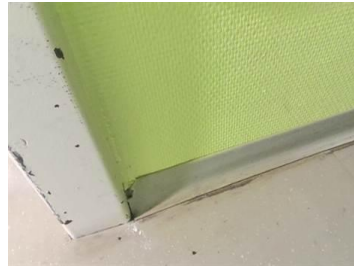
| N° de prélèvements | N° de composant *1<br>& Description opérateur | Localisation | Composant de la construction | Date du prélèvement | Résultat de l'analyse | Photo |
|---|---|---|---|---|---|---|
| P008 | Identifiant: ZPSO-008<br>Description: Colle de Plinthe | 4ème étage - Palier | 3 - Parois verticales intérieures - Revêtements de murs, poteaux, cloisons, gaines, coffres | 20/02/2026 | Absence d'amiante | |

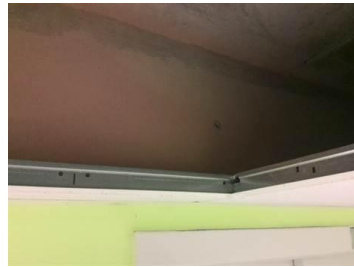
| N° de prélèvements | N° de composant *1<br>& Description opérateur | Localisation | Composant de la construction | Date du prélèvement | Résultat de l'analyse | Photo |
|---|---|---|---|---|---|---|
| P009 | Identifiant: ZPSO-009<br>Description: Enduit à base de ciment Supérieur | 4ème étage - Palier | 3 - Parois verticales intérieures - Murs et cloisons maçonnés | 20/02/2026 | Absence d'amiante | |

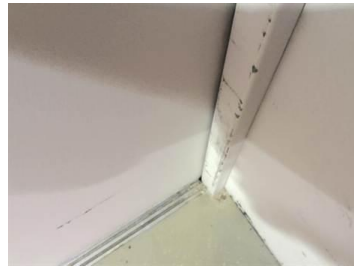
| N° de prélèvements | N° de composant *1<br>& Description opérateur | Localisation | Composant de la construction | Date du prélèvement | Résultat de l'analyse | Photo |
|---|---|---|---|---|---|---|
| P010 | Identifiant: ZPSO-006<br>Description: Colle bitumineuse + Ragréage | 3ème étage - Palier | 5 - Planchers et planchers techniques - Revêtements de sols | 20/02/2026 | Absence d'amiante | |

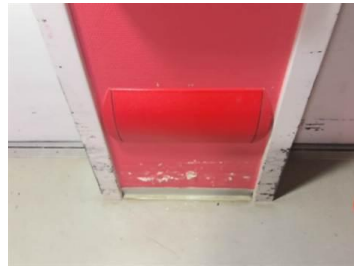
| N° de prélèvements | N° de composant *1<br>& Description opérateur | Localisation | Composant de la construction | Date du prélèvement | Résultat de l'analyse | Photo |
|---|---|---|---|---|---|---|
| P011 | Identifiant: ZPSO-007<br>Description: Enduit à base de plâtre | 3ème étage - Palier | 3 - Parois verticales intérieures - Murs et cloisons maçonnés | 20/02/2026 | Absence d'amiante | |

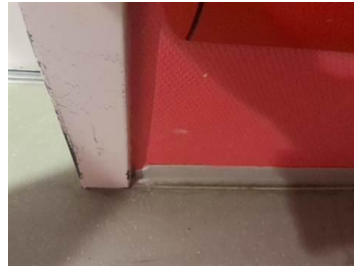
| N° de prélèvements | N° de composant *1<br>& Description opérateur | Localisation | Composant de la construction | Date du prélèvement | Résultat de l'analyse | Photo |
|---|---|---|---|---|---|---|
| P012 | Identifiant: ZPSO-008<br>Description: Colle de Plinthe | 3ème étage - Palier | 3 - Parois verticales intérieures - Revêtements de murs, poteaux, cloisons, gaines, coffres | 20/02/2026 | Absence d'amiante | |

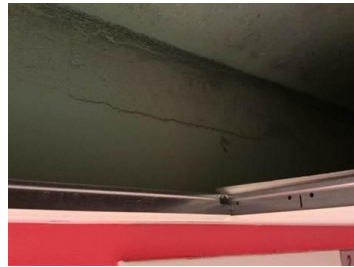
| N° de prélèvements | N° de composant *1<br>& Description opérateur | Localisation | Composant de la construction | Date du prélèvement | Résultat de l'analyse | Photo |
|---|---|---|---|---|---|---|
| P013 | Identifiant: ZPSO-009<br>Description: Enduit à base de ciment Supérieur | 3ème étage - Palier | 3 - Parois verticales intérieures - Murs et cloisons maçonnés | 20/02/2026 | Absence d'amiante | |

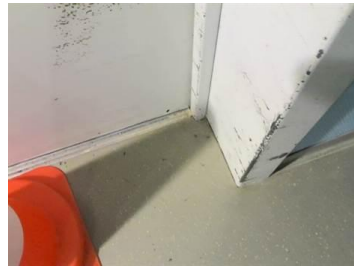
| N° de prélèvements | N° de composant *1<br>& Description opérateur | Localisation | Composant de la construction | Date du prélèvement | Résultat de l'analyse | Photo |
|---|---|---|---|---|---|---|
| P014 | Identifiant: ZPSO-006<br>Description: Colle bitumineuse + Ragréage | 2ème étage - Palier | 5 - Planchers et planchers techniques - Revêtements de sols | 20/02/2026 | Absence d'amiante | |

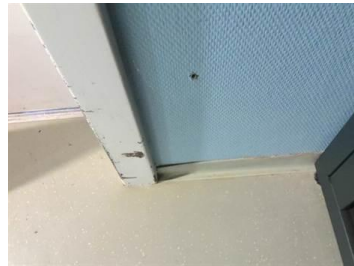
| N° de prélèvements | N° de composant *1<br>& Description opérateur | Localisation | Composant de la construction | Date du prélèvement | Résultat de l'analyse | Photo |
|---|---|---|---|---|---|---|
| P015 | Identifiant: ZPSO-008<br>Description: Colle de Plinthe | 2ème étage - Palier | 3 - Parois verticales intérieures - Revêtements de murs, poteaux, cloisons, gaines, coffres | 20/02/2026 | Absence d'amiante | |

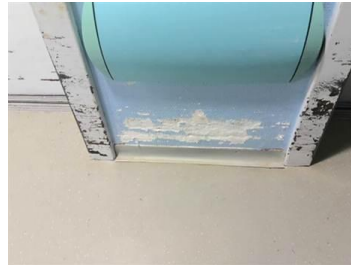
| N° de prélèvements | N° de composant *1<br>& Description opérateur | Localisation | Composant de la construction | Date du prélèvement | Résultat de l'analyse | Photo |
|---|---|---|---|---|---|---|
| P016 | Identifiant: ZPSO-007<br>Description: Enduit à base de plâtre | 2ème étage - Palier | 3 - Parois verticales intérieures - Murs et cloisons maçonnés | 20/02/2026 | Absence d'amiante | |

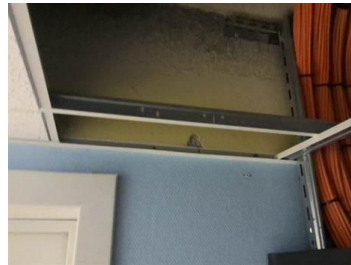
| N° de prélèvements | N° de composant *1<br>& Description opérateur | Localisation | Composant de la construction | Date du prélèvement | Résultat de l'analyse | Photo |
|---|---|---|---|---|---|---|
| P017 | Identifiant: ZPSO-009<br>Description: Enduit à base de ciment Supérieur | 2ème étage - Palier | 3 - Parois verticales intérieures - Murs et cloisons maçonnés | 20/02/2026 | Absence d'amiante | |

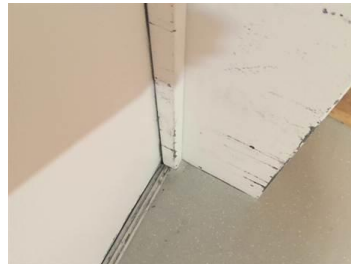
| N° de prélèvements | N° de composant *1<br>& Description opérateur | Localisation | Composant de la construction | Date du prélèvement | Résultat de l'analyse | Photo |
|---|---|---|---|---|---|---|
| P018 | Identifiant: ZPSO-006<br>Description: Colle bitumineuse + Ragréage | 1er étage - Palier | 5 - Planchers et planchers techniques - Revêtements de sols | 20/02/2026 | Absence d'amiante | |

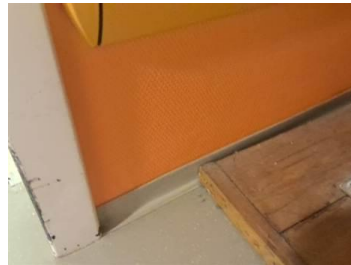
| N° de prélèvements | N° de composant *1<br>& Description opérateur | Localisation | Composant de la construction | Date du prélèvement | Résultat de l'analyse | Photo |
|---|---|---|---|---|---|---|
| P019 | Identifiant: ZPSO-008<br>Description: Colle de Plinthe | 1er étage - Palier | 3 - Parois verticales intérieures - Revêtements de murs, poteaux, cloisons, gaines, coffres | 20/02/2026 | Absence d'amiante | |

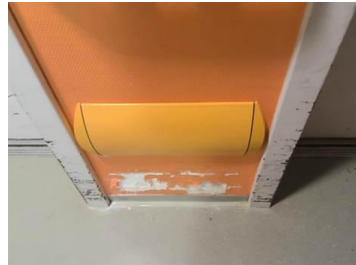
| N° de prélèvements | N° de composant *1<br>& Description opérateur | Localisation | Composant de la construction | Date du prélèvement | Résultat de l'analyse | Photo |
|---|---|---|---|---|---|---|
| P020 | Identifiant: ZPSO-007<br>Description: Enduit à base de plâtre | 1er étage - Palier | 3 - Parois verticales intérieures - Murs et cloisons maçonnés | 20/02/2026 | Absence d'amiante | |

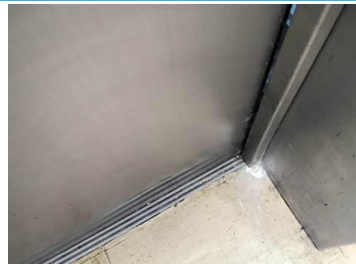
| N° de prélèvements | N° de composant *1<br>& Description opérateur | Localisation | Composant de la construction | Date du prélèvement | Résultat de l'analyse | Photo |
|---|---|---|---|---|---|---|
| P022 | Identifiant: ZPSO-010<br>Description: Colle de carrelage | Rez de chaussée - Palier | 5 - Planchers et planchers techniques - Revêtements de sols | 20/02/2026 | Absence d'amiante | |

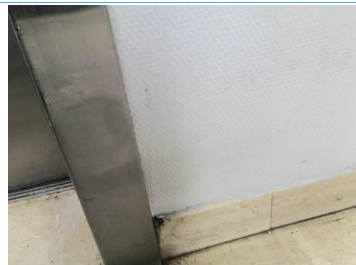
| N° de prélèvements | N° de composant *1<br>& Description opérateur | Localisation | Composant de la construction | Date du prélèvement | Résultat de l'analyse | Photo |
|---|---|---|---|---|---|---|
| P023 | Identifiant: ZPSO-011<br>Description: Colle de carrelage plinthe | Rez de chaussée - Palier | 3 - Parois verticales intérieures - Revêtements de murs, poteaux, cloisons, gaines, coffres | 20/02/2026 | Absence d'amiante | |

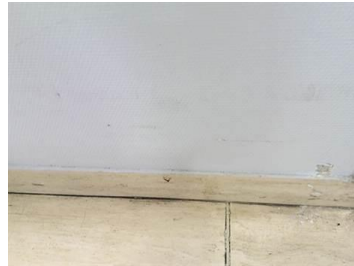
| N° de prélèvements | N° de composant *1<br>& Description opérateur | Localisation | Composant de la construction | Date du prélèvement | Résultat de l'analyse | Photo |
|---|---|---|---|---|---|---|
| P024 | Identifiant: ZPSO-007<br>Description: Enduit à base de plâtre | Rez de chaussée - Trémie | 3 - Parois verticales intérieures - Murs et cloisons maçonnés | 20/02/2026 | Absence d'amiante | |

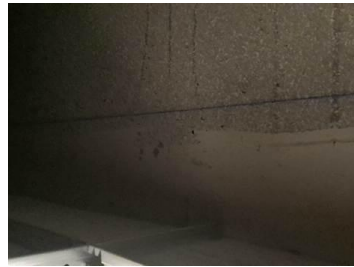
| N° de prélèvements | N° de composant *1<br>& Description opérateur | Localisation | Composant de la construction | Date du prélèvement | Résultat de l'analyse | Photo |
|---|---|---|---|---|---|---|
| P025 | Identifiant: ZPSO-009<br>Description: Enduit à base de ciment Supérieur | Rez de chaussée - Palier | 3 - Parois verticales intérieures - Murs et cloisons maçonnés | 20/02/2026 | Absence d'amiante | |
