## Rapport de mission de repérage des matériaux et produits contenant de l'amiante avant réalisation de travaux dans un immeuble bâti

Numéro de rapport : C-DI69-2026-30-299294

| Informations du bien concerné | |
|---|---|
| Adresse | ÉCOLE DE GENDARMERIE DE DIJON<br>Bâtiment B31 Gymnase<br>917 rue de l'aviation<br>21601 Longvic cedex |

La présente mission consiste à établir le rapport de **repérage de l'amiante avant certaines opérations dans les immeubles bâtis ;**  
**Opération de travaux (hors démolition)**

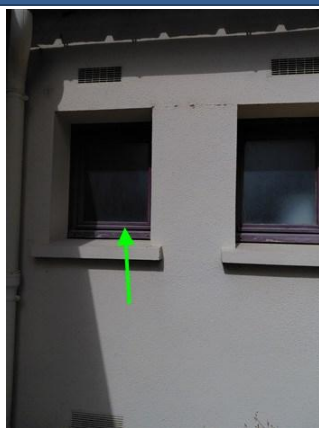
| Ouvrage | Localisation | Zone | Matériau(x) ou produit(s) | Conclusion | N° Echantillon | Photo |
|---|---|---|---|---|---|---|
| Menuiseries extérieures | RDC - WC Communs | Fenêtres | Joint de mastic de vitrage | Absence d'amiante (Après analyse en laboratoire) | P016 | |

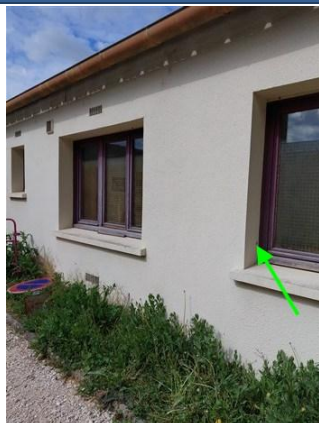
**ZPSO-015a : Partie à inspecter : Enduit extérieur (projeté, lissé ou taloché).**

| Ouvrage | Localisation | Zone | Matériau(x) ou produit(s) | Conclusion | N° Echantillon | Photo |
|---|---|---|---|---|---|---|
| Façades lourdes y compris poteaux | Extérieur - Façades | Murs | Enduit extérieur (projeté, lissé ou taloché) | Absence d'amiante (Après analyse en laboratoire) | P017 | |
