## Rapport de mission de repérage des matériaux et produits contenant de l'amiante avant réalisation de travaux

Numéro de dossier : 25-MIN-67-D1  
Date du repérage : 22/07/2025

| Immeuble bâti visité | |
|---|---|
| Adresse | Rue : ..... BIBLIOTHEQUE UNIVERSITAIRE<br>BATIMENT H - AILE BL 1<br>Code postal, ville : ..... 35000 RENNES |

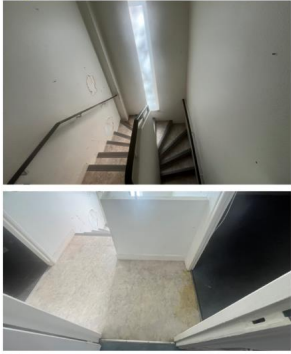
| Localisation | Identifiant + Description | Conclusion (justification) | Photo |
|---|---|---|---|
| Logement duplex -<br>Cage d'escalier + Palier | Identifiant: ZPSO 6<br>Description: Sol identique au prélèvement n° 28 | Présence d'amiante<br>(Sur connaissance de<br>l'opérateur) | |

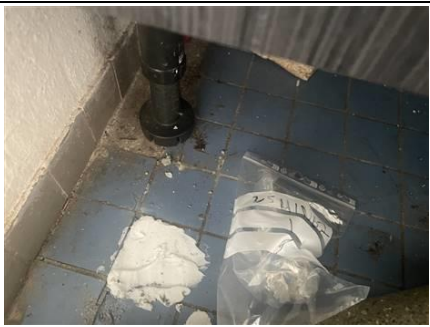
| | <p>Photo n° PhA001</p> <p>Localisation : Logement toiture - Cuisine</p> <p>Ouvrage : Sol</p> <p>Description : Colle grise de carrelage + ragréage gris</p> <p>Localisation sur croquis : 001</p> <p>Amiante : Non détecté</p> |

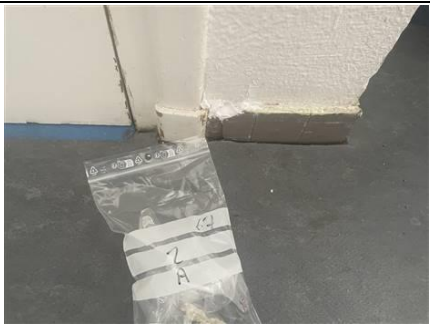
| | <p>Photo n° PhA002</p> <p>Localisation : Logement toiture - Cuisine</p> <p>Ouvrage : Mur</p> <p>Description : Colle de plinthe</p> <p>Localisation sur croquis : 002</p> <p>Amiante : Non détecté</p> |

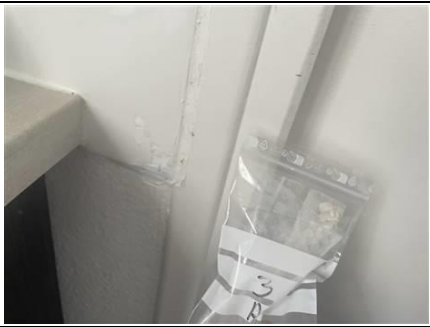
| | <p>Photo n° PhA003</p> <p>Localisation : Logement toiture - Cuisine</p> <p>Ouvrage : Mur</p> <p>Description : Colle de faïence</p> <p>Localisation sur croquis : 003</p> <p>Amiante : Non détecté</p> |

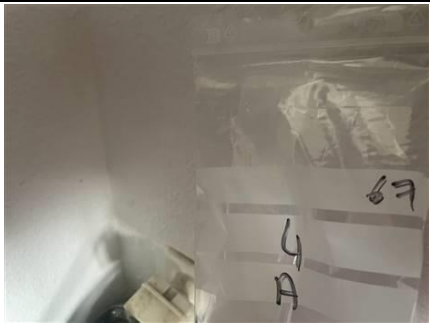
| | <p>Photo n° PhA004</p> <p>Localisation : Logement toiture - Cuisine</p> <p>Ouvrage : Mur de cloison</p> <p>Description : Peinture + plâtre blanc</p> <p>Localisation sur croquis : 004</p> <p>Amiante : Non détecté</p> |

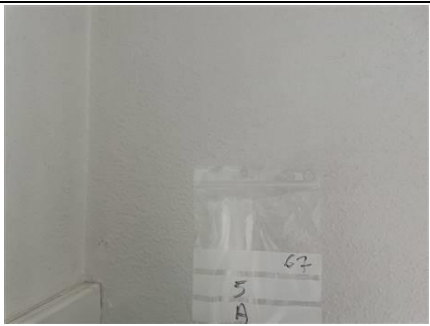
| | <p>Photo n° PhA005</p> <p>Localisation : Logement toiture - Cuisine</p> <p>Ouvrage : Mur de doublage</p> <p>Description : Peinture + plâtre blanc</p> <p>Localisation sur croquis : 005</p> <p>Amiante : Non détecté</p> |

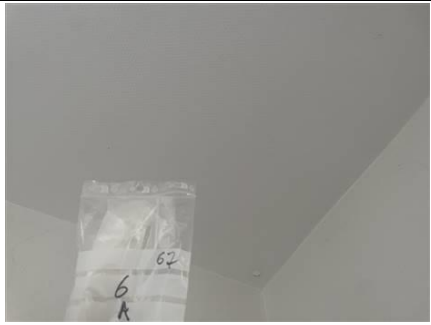
| | <p>Photo n° PhA006<br/> Localisation : Logement toiture - Cuisine<br/> Ouvrage : Plafond<br/> Description : Toile de fibres tissées peinte + plâtre blanc<br/> Localisation sur croquis : 006<br/> Amiante : Non détecté</p> |

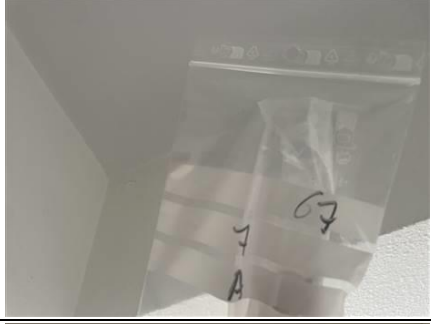
| | <p>Photo n° PhA007<br/> Localisation : Logement toiture - Cuisine<br/> Ouvrage : Poutre<br/> Description : Peinture + enduit blanc + béton gris<br/> Localisation sur croquis : 007<br/> Amiante : Non détecté</p> |

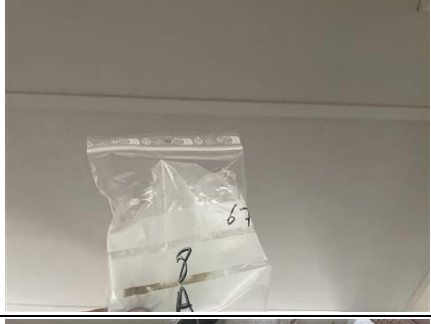
| | <p>Photo n° PhA008<br/> Localisation : Logement toiture - Buanderie 1<br/> Ouvrage : Plafond<br/> Description : Dalle de faux-plafond<br/> Localisation sur croquis : 008<br/> Amiante : Non détecté</p> |

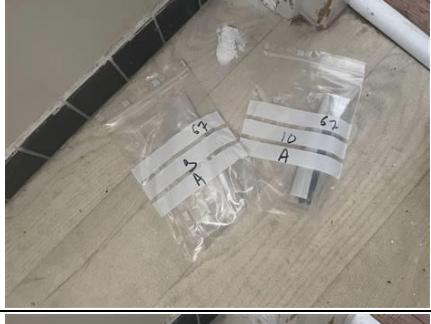
| | <p>Photo n° PhA009<br/> Localisation : Logement toiture - Wc<br/> Ouvrage : Sol<br/> Description : Revêtement de sol souple + colle blanche<br/> Localisation sur croquis : 009<br/> Amiante : Non détecté</p> |

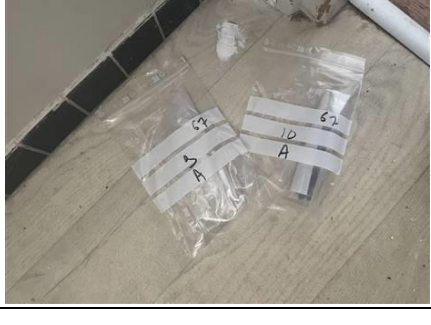
| | <p>Photo n° PhA010<br/> Localisation : Logement toiture - Wc<br/> Ouvrage : Sol<br/> Description : Colle grise de carrelage + ragréage gris<br/> Localisation sur croquis : 010<br/> Amiante : Non détecté</p> |

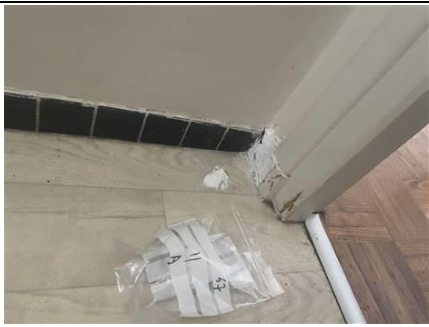
| | <p>Photo n° PhA011</p> <p>Localisation : Logement toiture - Wc</p> <p>Ouvrage : Mur</p> <p>Description : Colle de plinthe</p> <p>Localisation sur croquis : 011</p> <p>Amiante : Non détecté</p> |

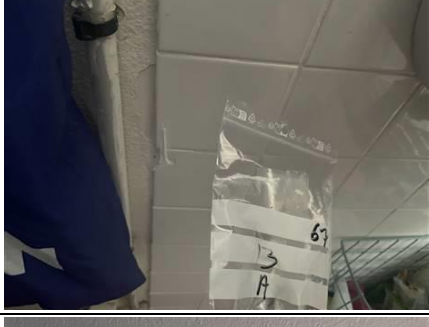
| | <p>Photo n° PhA013</p> <p>Localisation : Logement toiture - Buanderie 2</p> <p>Ouvrage : Mur</p> <p>Description : Colle de faïence</p> <p>Localisation sur croquis : 013</p> <p>Amiante : Non détecté</p> |

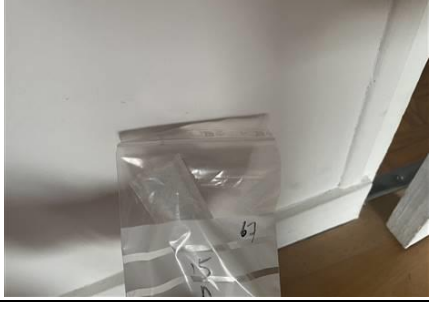
| | <p>Photo n° PhA015</p> <p>Localisation : Logement toiture - Chambre 4</p> <p>Ouvrage : Mur de cloison</p> <p>Description : Peinture + plâtre blanc</p> <p>Localisation sur croquis : 015</p> <p>Amiante : Non détecté</p> |

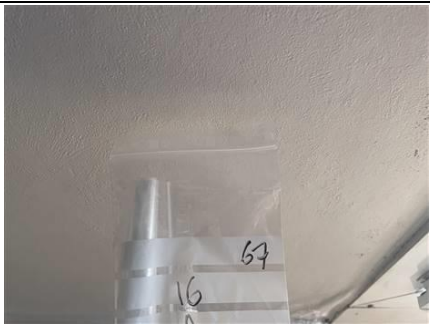
| | <p>Photo n° PhA016<br/> Localisation : Logement toiture - Chambre 4<br/> Ouvrage : Mur de doublage<br/> Description : Peinture + plâtre blanc<br/> Localisation sur croquis : 016<br/> Amiante : Non détecté</p> |

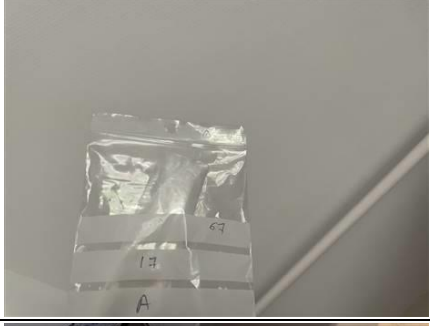
| | <p>Photo n° PhA017<br/> Localisation : Logement toiture - Chambre 4<br/> Ouvrage : Plafond<br/> Description : Peinture + plâtre blanc<br/> Localisation sur croquis : 017<br/> Amiante : Non détecté</p> |

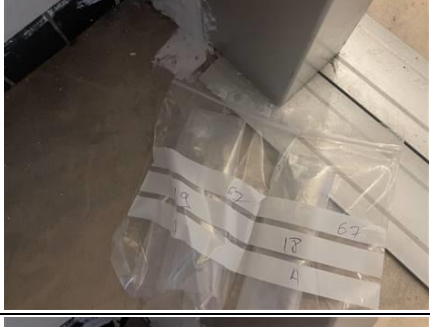
| | <p>Photo n° PhA018<br/> Localisation : Logement duplex - Cuisine<br/> Ouvrage : Sol<br/> Description : Revêtement de sol souple + colle jaune<br/> Localisation sur croquis : 018<br/> Amiante : Non détecté</p> |

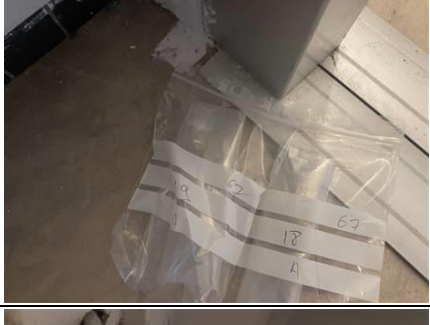
| | <p>Photo n° PhA019<br/> Localisation : Logement duplex - Cuisine<br/> Ouvrage : Sol<br/> Description : Colle de carrelage + ragréage gris<br/> Localisation sur croquis : 019<br/> Amiante : Non détecté</p> |

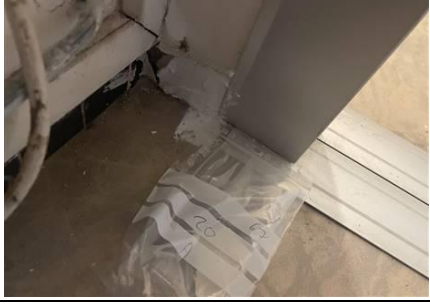
| | <p>Photo n° PhA020<br/> Localisation : Logement duplex - Cuisine<br/> Ouvrage : Mur<br/> Description : Colle de plinthe<br/> Localisation sur croquis : 020<br/> Amiante : Non détecté</p> |

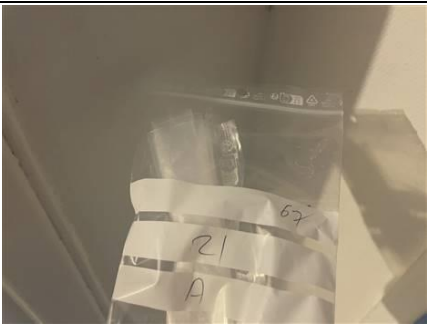
| | <p>Photo n° PhA021<br/>Localisation : Logement duplex - Cuisine<br/>Ouvrage : Mur de cloison<br/>Description : Toile de fibres tissées peinte + plâtre blanc<br/>Localisation sur croquis : 021<br/>Amiante : Non détecté</p> |

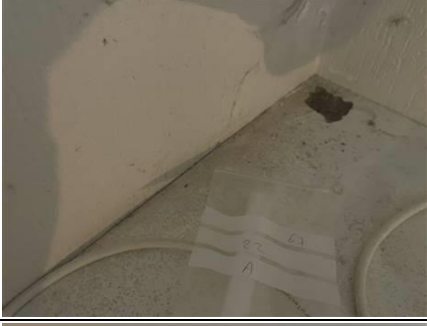
| | <p>Photo n° PhA022<br/>Localisation : Logement duplex - Cuisine<br/>Ouvrage : Mur de doublage<br/>Description : Papier peint + plâtre blanc<br/>Localisation sur croquis : 022<br/>Amiante : Non détecté</p> |

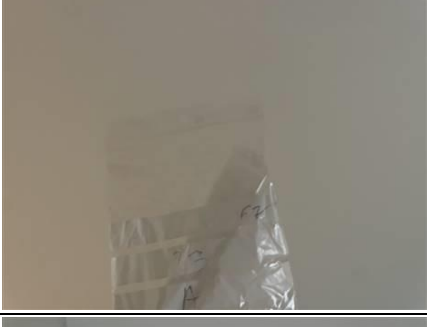
| | <p>Photo n° PhA023<br/>Localisation : Logement duplex - Cuisine<br/>Ouvrage : Plafond<br/>Description : Peinture + plâtre blanc<br/>Localisation sur croquis : 023<br/>Amiante : Non détecté</p> |

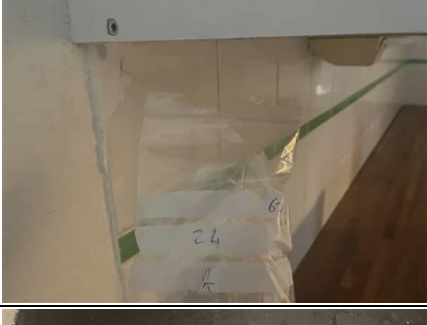
| | <p>Photo n° PhA024<br/>Localisation : Logement duplex - Cuisine<br/>Ouvrage : Mur<br/>Description : Colle de faïence<br/>Localisation sur croquis : 024<br/>Amiante : Non détecté</p> |

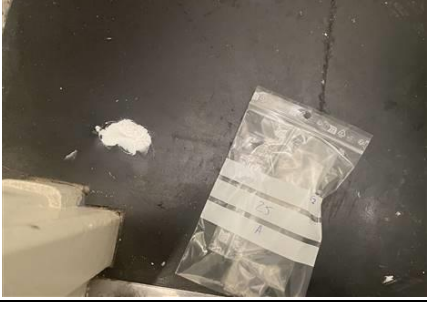
| | <p>Photo n° PhA025<br/>Localisation : Logement duplex - Wc<br/>Ouvrage : Sol<br/>Description : Dalle de sol souple + colle jaune<br/>Localisation sur croquis : 025<br/>Amiante : Non détecté</p> |

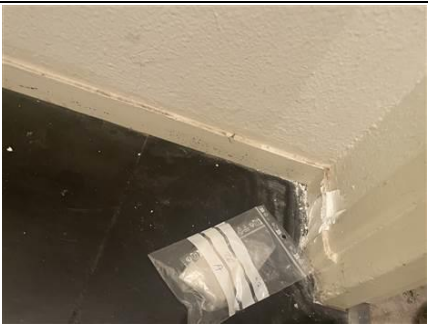
| | <p>Photo n° PhA047<br/> Localisation : Logement duplex - Wc<br/> Ouvrage : Mur<br/> Description : Colle de plinthe<br/> Localisation sur croquis : 026<br/> Amiante : Chrysotile</p> |

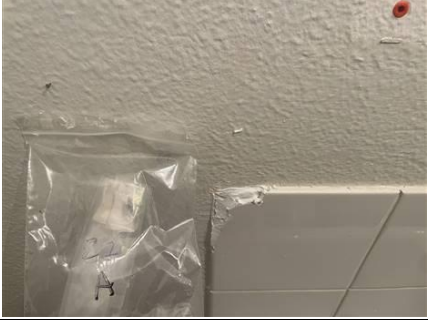
| | <p>Photo n° PhA026<br/> Localisation : Logement duplex - Wc<br/> Ouvrage : Mur<br/> Description : Colle de faïence<br/> Localisation sur croquis : 027<br/> Amiante : Non détecté</p> |

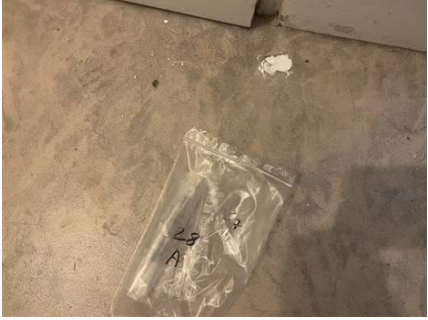
| | <p>Photo n° PhA027<br/> Localisation : Logement duplex - Couloir<br/> Ouvrage : Sol<br/> Description : Revêtement de sol souple + colle noire + ragréage gris<br/> Localisation sur croquis : 028<br/> Amiante : Chrysotile</p> |

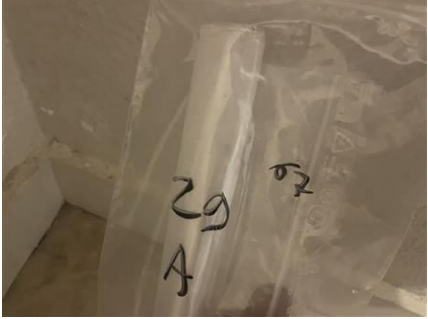
| | <p>Photo n° PhA028<br/> Localisation : Logement duplex - Couloir<br/> Ouvrage : Mur de cloison<br/> Description : Peinture + plâtre blanc<br/> Localisation sur croquis : 029<br/> Amiante : Non détecté</p> |

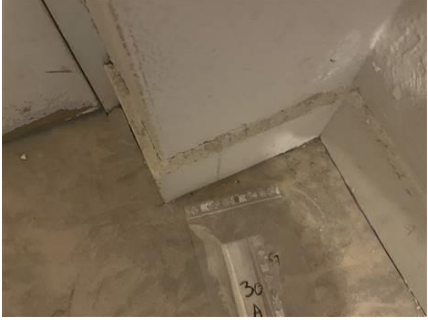
| | <p>Photo n° PhA029<br/> Localisation : Logement duplex - Couloir<br/> Ouvrage : Mur porteur<br/> Description : Peinture + enduit blanc + béton gris<br/> Localisation sur croquis : 030<br/> Amiante : Non détecté</p> |

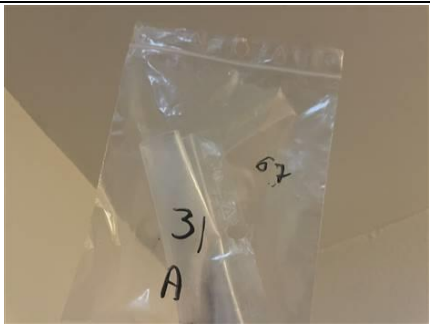
| | <p>Photo n° PhA030<br/> Localisation : Logement duplex - Couloir<br/> Ouvrage : Plafond<br/> Description : Peinture + plâtre blanc<br/> Localisation sur croquis : 031<br/> Amiante : Non détecté</p> |

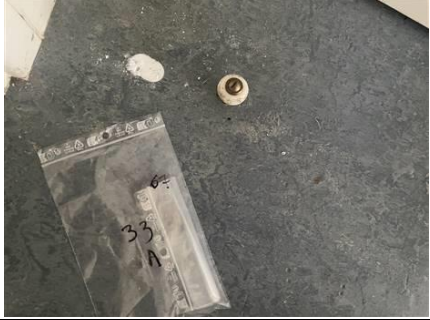
| | <p>Photo n° PhA031<br/> Localisation : Logement duplex - Chambre 1<br/> Ouvrage : Sol<br/> Description : Revêtement de sol souple + colle jaune + ragréage gris<br/> Localisation sur croquis : 033<br/> Amiante : Non détecté</p> |

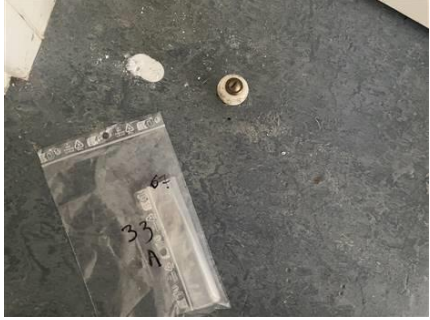
| | <p>Photo n° PhA032<br/> Localisation : Logement duplex - Chambre 1<br/> Ouvrage : Mur de cloison<br/> Description : Papier peint + plâtre blanc<br/> Localisation sur croquis : 034<br/> Amiante : Non détecté</p> |

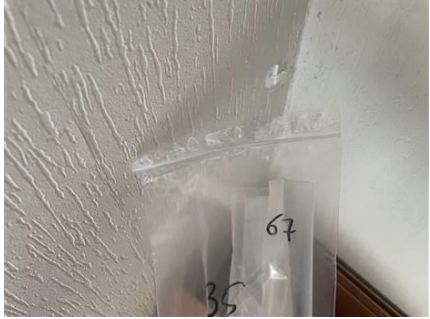
| | <p>Photo n° PhA033<br/> Localisation : Logement duplex - Chambre 1<br/> Ouvrage : Mur de doublage<br/> Description : Papier peint + plâtre blanc<br/> Localisation sur croquis : 035<br/> Amiante : Non détecté</p> |

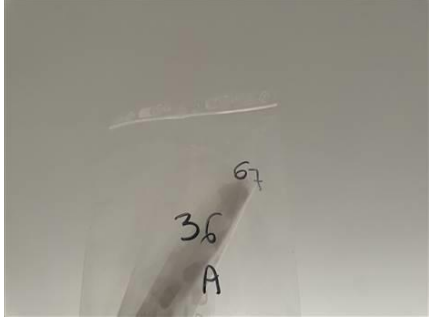
| | <p>Photo n° PhA034<br/> Localisation : Logement duplex - Chambre 1<br/> Ouvrage : Plafond<br/> Description : Peinture + plâtre blanc<br/> Localisation sur croquis : 036<br/> Amiante : Non détecté</p> |

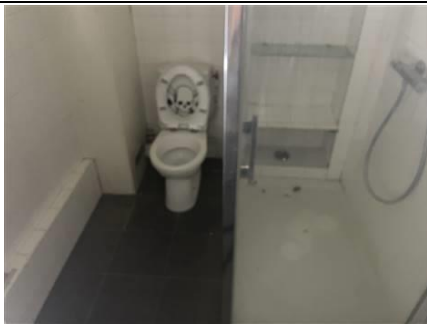
Photo n° PhA035  
Localisation : Logement duplex - Salle de bain  
Ouvrage : Sol  
Description : Colle de carrelage + ragréage gris  
Localisation sur croquis : 037  
Amiante : Non détecté

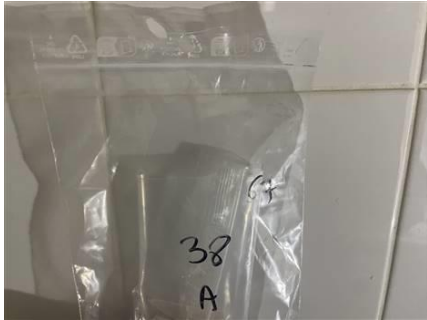
Photo n° PhA036  
Localisation : Logement duplex - Salle de bain  
Ouvrage : Mur  
Description : Colle de faïence  
Localisation sur croquis : 038  
Amiante : Non détecté

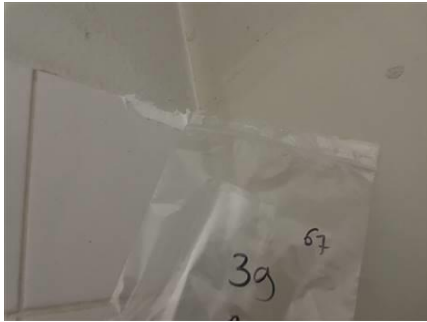
Photo n° PhA037  
Localisation : Logement duplex - Salle de bain  
Ouvrage : Mur  
Description : Colle de faïence  
Localisation sur croquis : 039  
Amiante : Non détecté

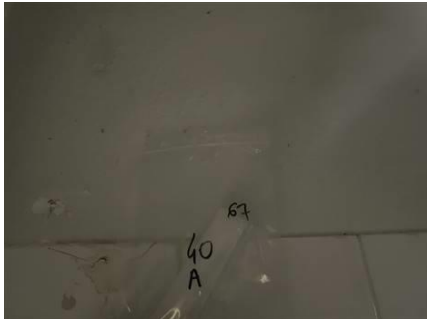
Photo n° PhA038  
Localisation : Logement duplex - Salle de bain  
Ouvrage : Mur de cloison  
Description : Peinture + plâtre blanc  
Localisation sur croquis : 040  
Amiante : Non détecté

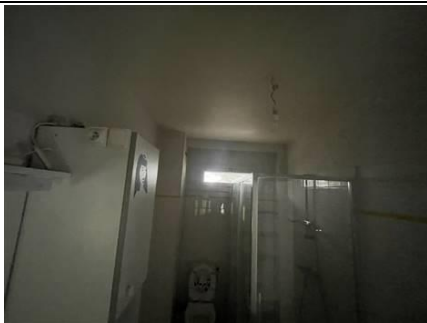
Photo n° PhA039  
Localisation : Logement duplex - Salle de bain  
Ouvrage : Mur de doublage  
Description : Peinture + plâtre blanc  
Localisation sur croquis : 041  
Amiante : Non détecté

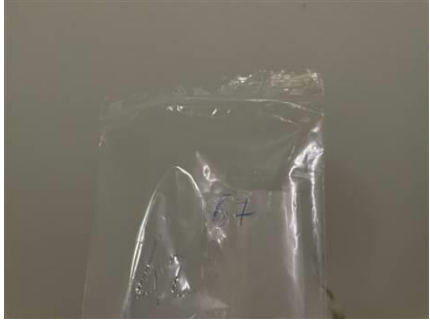
| | <p>Photo n° PhA040<br/>Localisation : Logement duplex - Salle de bain<br/>Ouvrage : Plafond<br/>Description : Peinture + plâtre blanc<br/>Localisation sur croquis : 042<br/>Amiante : Non détecté</p> |

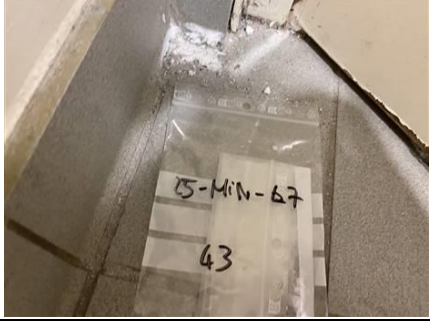
| | <p>Photo n° PhA041<br/>Localisation : Bibliothèque - Wc<br/>Ouvrage : Sol<br/>Description : Colle de carrelage + ragréage gris<br/>Localisation sur croquis : 043<br/>Amiante : Non détecté</p> |

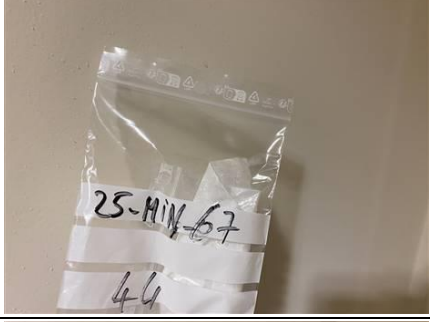
| | <p>Photo n° PhA042<br/>Localisation : Bibliothèque - Wc<br/>Ouvrage : Mur de cloison<br/>Description : Peinture + plâtre blanc<br/>Localisation sur croquis : 044<br/>Amiante : Non détecté</p> |

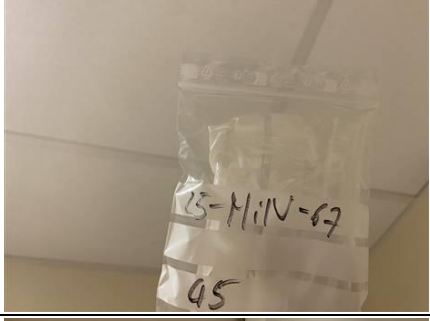
| | <p>Photo n° PhA043<br/>Localisation : Bibliothèque - Wc<br/>Ouvrage : Plafond<br/>Description : Dalle de faux-plafond<br/>Localisation sur croquis : 045<br/>Amiante : Non détecté</p> |

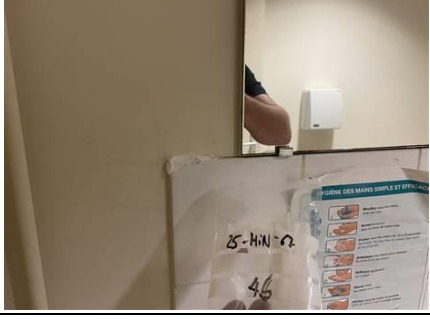
| | <p>Photo n° PhA044<br/>Localisation : Bibliothèque - Wc<br/>Ouvrage : Mur<br/>Description : Colle de faïence<br/>Localisation sur croquis : 046<br/>Amiante : Non détecté</p> |

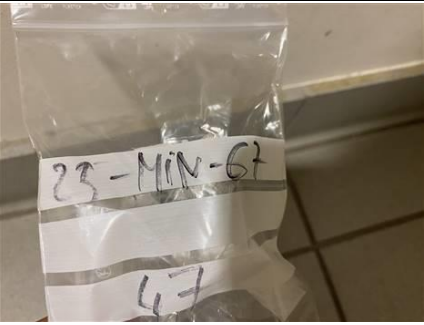
| | <p>Photo n° PhA045<br/> Localisation : Bibliothèque - Wc<br/> Ouvrage : Mur<br/> Description : Colle de plinthe<br/> Localisation sur croquis : 047<br/> Amiante : Non détecté</p> |

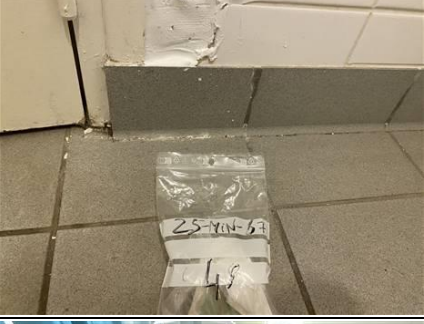
| | <p>Photo n° PhA046<br/> Localisation : Bibliothèque - Sanitaire homme - douche<br/> Ouvrage : Mur<br/> Description : Colle de faïence<br/> Localisation sur croquis : 048<br/> Amiante : Non détecté</p> |

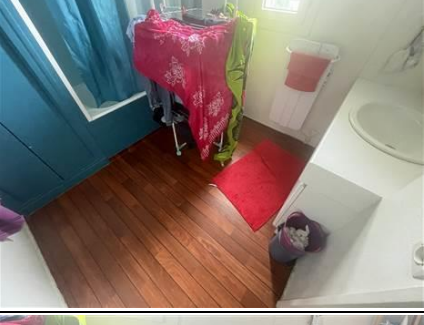
| | <p>Photo n° PhA048<br/> Localisation : Logement toiture - Salle de bain<br/> Ouvrage : Sol<br/> Description : Identique au prélèvement n° 12<br/> Localisation sur croquis : Z. 1<br/> Amiante : Absence</p> |

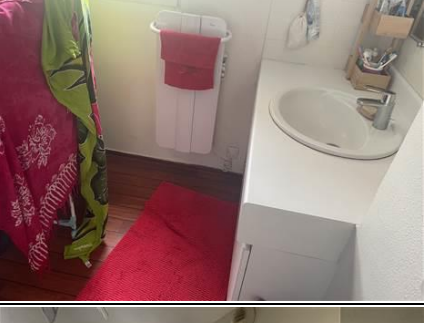
| | <p>Photo n° PhA049<br/> Localisation : Logement toiture - Salle de bain<br/> Ouvrage : Plinthe<br/> Description : Identique au prélèvement n° 2<br/> Localisation sur croquis : Z. 2<br/> Amiante : Absence</p> |

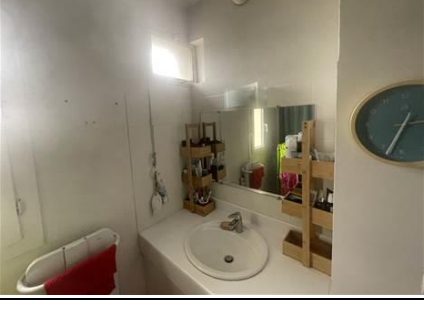
| | <p>Photo n° PhA050<br/> Localisation : Logement toiture - Salle de bain<br/> Ouvrage : Faïence<br/> Description : Identique au prélèvement n° 3<br/> Localisation sur croquis : Z. 3<br/> Amiante : Absence</p> |

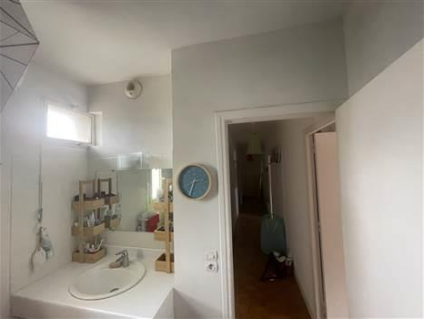
| | <p>Photo n° PhA051<br/> Localisation : Logement toiture - Wc + Buanderie 2<br/> Ouvrage : Mur de cloison<br/> Description : Identique au prélèvement n° 4<br/> Localisation sur croquis : Z. 4<br/> Amiante : Absence</p> |

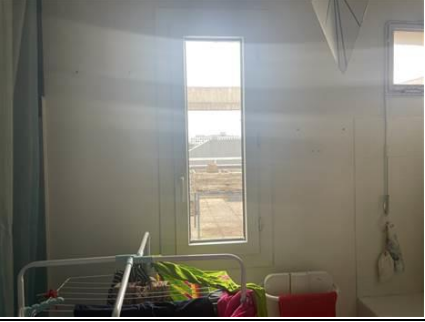
| | <p>Photo n° PhA052<br/> Localisation : Logement toiture - Wc + Buanderie 2<br/> Ouvrage : Mur de doublage<br/> Description : Identique au prélèvement n° 5<br/> Localisation sur croquis : Z. 5<br/> Amiante : Absence</p> |

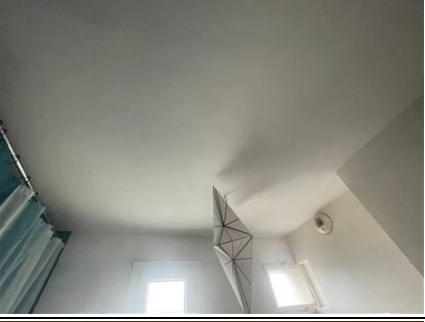
| | <p>Photo n° PhA053<br/> Localisation : Logement toiture - Salle de bain<br/> Ouvrage : Plafond<br/> Description : Identique au prélèvement n° 6<br/> Localisation sur croquis : Z. 6<br/> Amiante : Absence</p> |

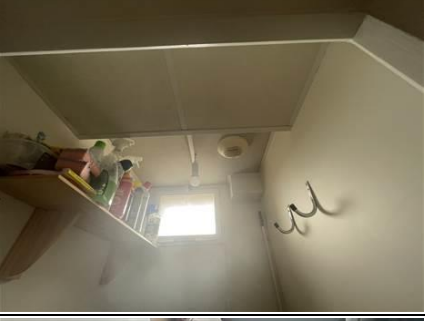
| | <p>Photo n° PhA054<br/> Localisation : Logement toiture - Wc<br/> Ouvrage : Plafond<br/> Description : Dalle de faux-plafond identique au prélèvement n° 8<br/> Localisation sur croquis : Z. 7<br/> Amiante : Absence</p> |

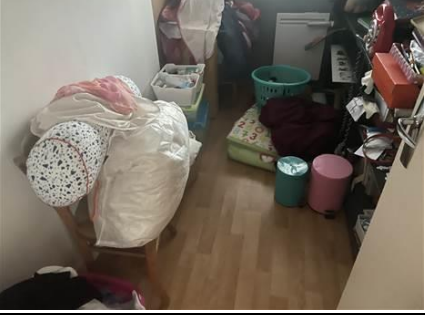
| | <p>Photo n° PhA055<br/> Localisation : Logement toiture - Chambres 1 &amp; 2<br/> Ouvrage : Sol<br/> Description : Identique au prélèvement n° 14<br/> Localisation sur croquis : Z. 8<br/> Amiante : Absence</p> |

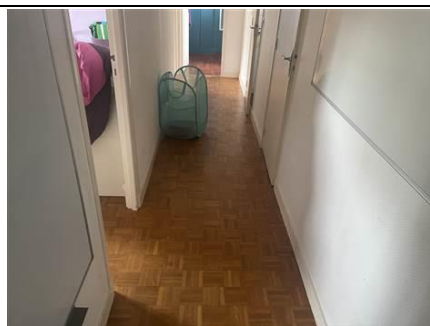
Photo n° PhA056  
Localisation : Logement toiture - Couloir  
Ouvrage : Sol  
Description : Parquet bois (Matériau qui par nature ne contient pas d'amiante)  
Localisation sur croquis : V. 1

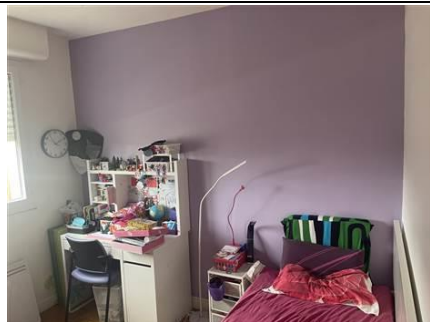
Photo n° PhA057  
Localisation : Logement toiture - Chambres 1-2-3 + Séjour  
Ouvrage : Mur de cloison  
Description : Identique au prélèvement n° 15  
Localisation sur croquis : Z. 9  
Amiante : Absence

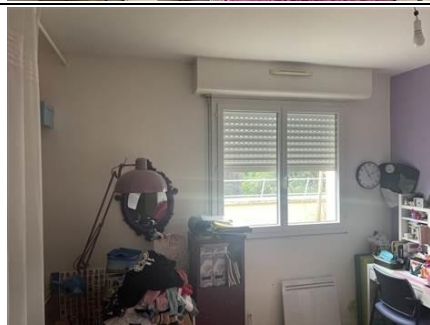
Photo n° PhA058  
Localisation : Logement toiture - Chambres 1-2-3 + Séjour  
Ouvrage : Mur de doublage  
Description : Identique au prélèvement n° 16  
Localisation sur croquis : Z. 10  
Amiante : Absence

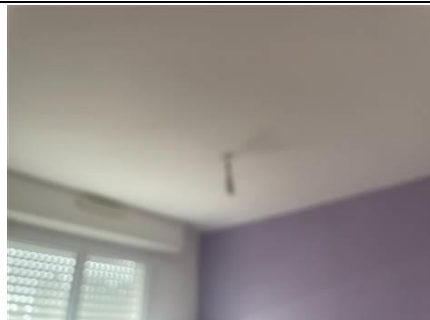
Photo n° PhA059  
Localisation : Logement toiture - Chambres 1-2-3 + Séjour  
Ouvrage : Plafond  
Description : Identique au prélèvement n° 17  
Localisation sur croquis : Z. 11  
Amiante : Absence

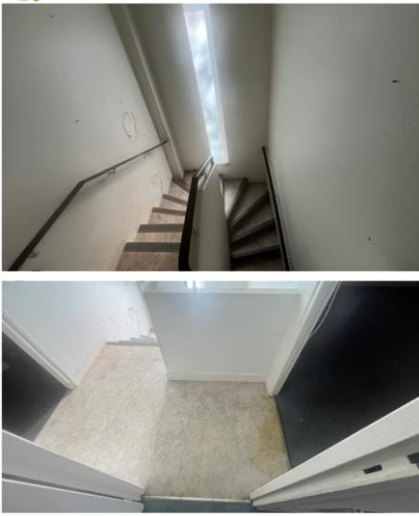
| | <p>Photo n° PhA065</p> <p>Localisation : Logement duplex - Cage d'escalier + Palier</p> <p>Ouvrage : Sol</p> <p>Description : Identique au prélèvement n° 28</p> <p>Localisation sur croquis : Z. 6</p> <p>Amiante : Présence</p> |

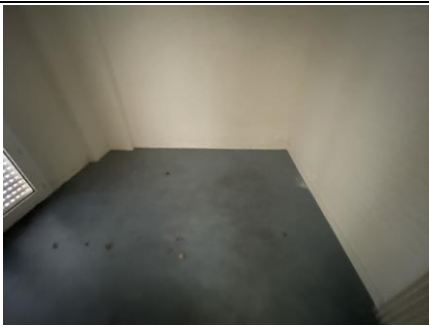
| | <p>Photo n° PhA066<br/>Localisation : Logement duplex - Chambre 2<br/>Ouvrage : Sol<br/>Description : Identique au prélèvement n° 32<br/>Localisation sur croquis : Z. 7<br/>Amiante : Absence</p> |

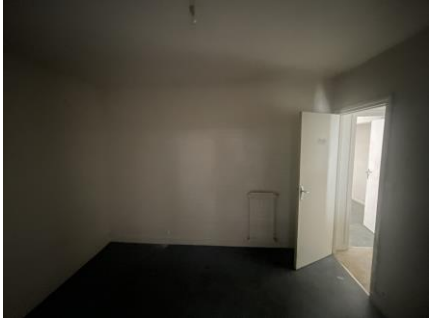
| | <p>Photo n° PhA067<br/>Localisation : Logement duplex - Chambre 2 + Palier<br/>Ouvrage : Mur de cloison<br/>Description : Identique au prélèvement n° 33<br/>Localisation sur croquis : Z. 8<br/>Amiante : Absence</p> |

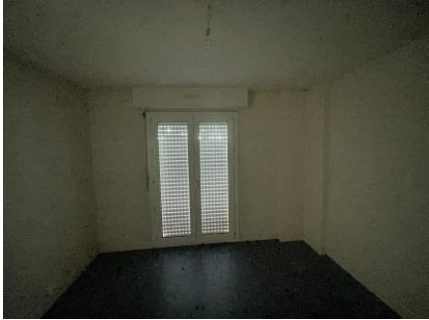
| | <p>Photo n° PhA068<br/>Localisation : Logement duplex - Chambre 2 + Palier<br/>Ouvrage : Mur de doublage<br/>Description : Identique au prélèvement n° 34<br/>Localisation sur croquis : Z. 9<br/>Amiante : Absence</p> |

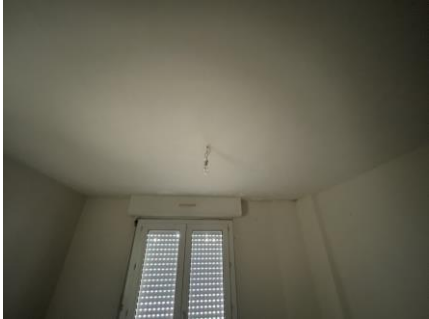
| | <p>Photo n° PhA069<br/>Localisation : Logement duplex - Chambre 2 + Palier<br/>Ouvrage : Plafond<br/>Description : Identique au prélèvement n° 35<br/>Localisation sur croquis : Z. 10<br/>Amiante : Absence</p> |
