## Rapport de mission de repérage des matériaux et produits contenant de l'amiante dans les ouvrages de génie civil, infrastructures de transport et réseaux divers

Numéro de dossier : 25-MIN-67-D2

| Lieu/Zone d'intervention | |
|---|---|
| Adresse | Rue : ..... BIBLIOTHEQUE UNIVERSITAIRE<br>BATIMENT H - AILE BL 1<br>Code postal, ville : ..... 35000 RENNES |
| Périmètre de repérage : | Description des travaux : Travaux de voirie<br>Supports diagnostiqués : Chaussée : Enrobé |

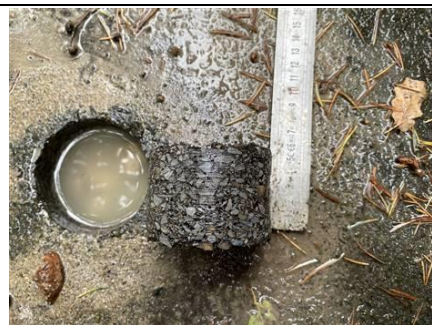
Photo n° PhA001

Localisation : Allée - X: 48,1201617 / Y: -1,7021919

Ouvrage : 1 couche - 5 cm

Description : Enrobé bitumineux noir + liant + granulats

Localisation sur croquis : 1

Amiante : Non détecté

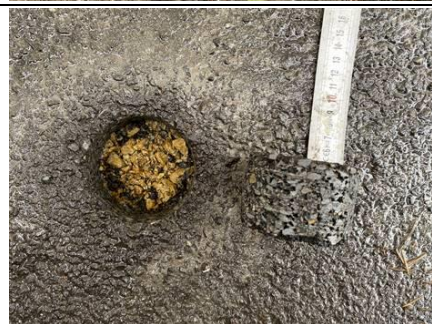
Photo n° PhA002

Localisation : Allée - X: 48,1203342 / Y: -1,7015495

Ouvrage : 1 couche - 5 cm

Description : Enrobé bitumineux noir + liant + granulats

Localisation sur croquis : 2

Amiante : Non détecté

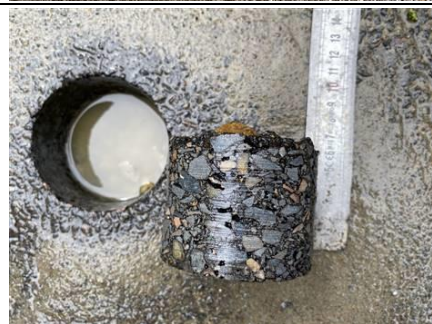
Photo n° PhA003

Localisation : Allée - X: 48,1207586 / Y: -1,7014968

Ouvrage : 1 couche - 6 cm

Description : Enrobé bitumineux noir + liant + granulats

Localisation sur croquis : 3

Amiante : Non détecté
