# **FICHE RECAPITULATIVE DU DTA**

*Maison de Retraite  
MARIE DE LA FERRE  
Pôle Santé Sarthe et Loir  
Site de La Flèche*

## **RAPPORT AMIANTE**

BEGUINAGE & USLD VILLE MARIE  
Site de La Flèche – 72 200 LA FLECHE

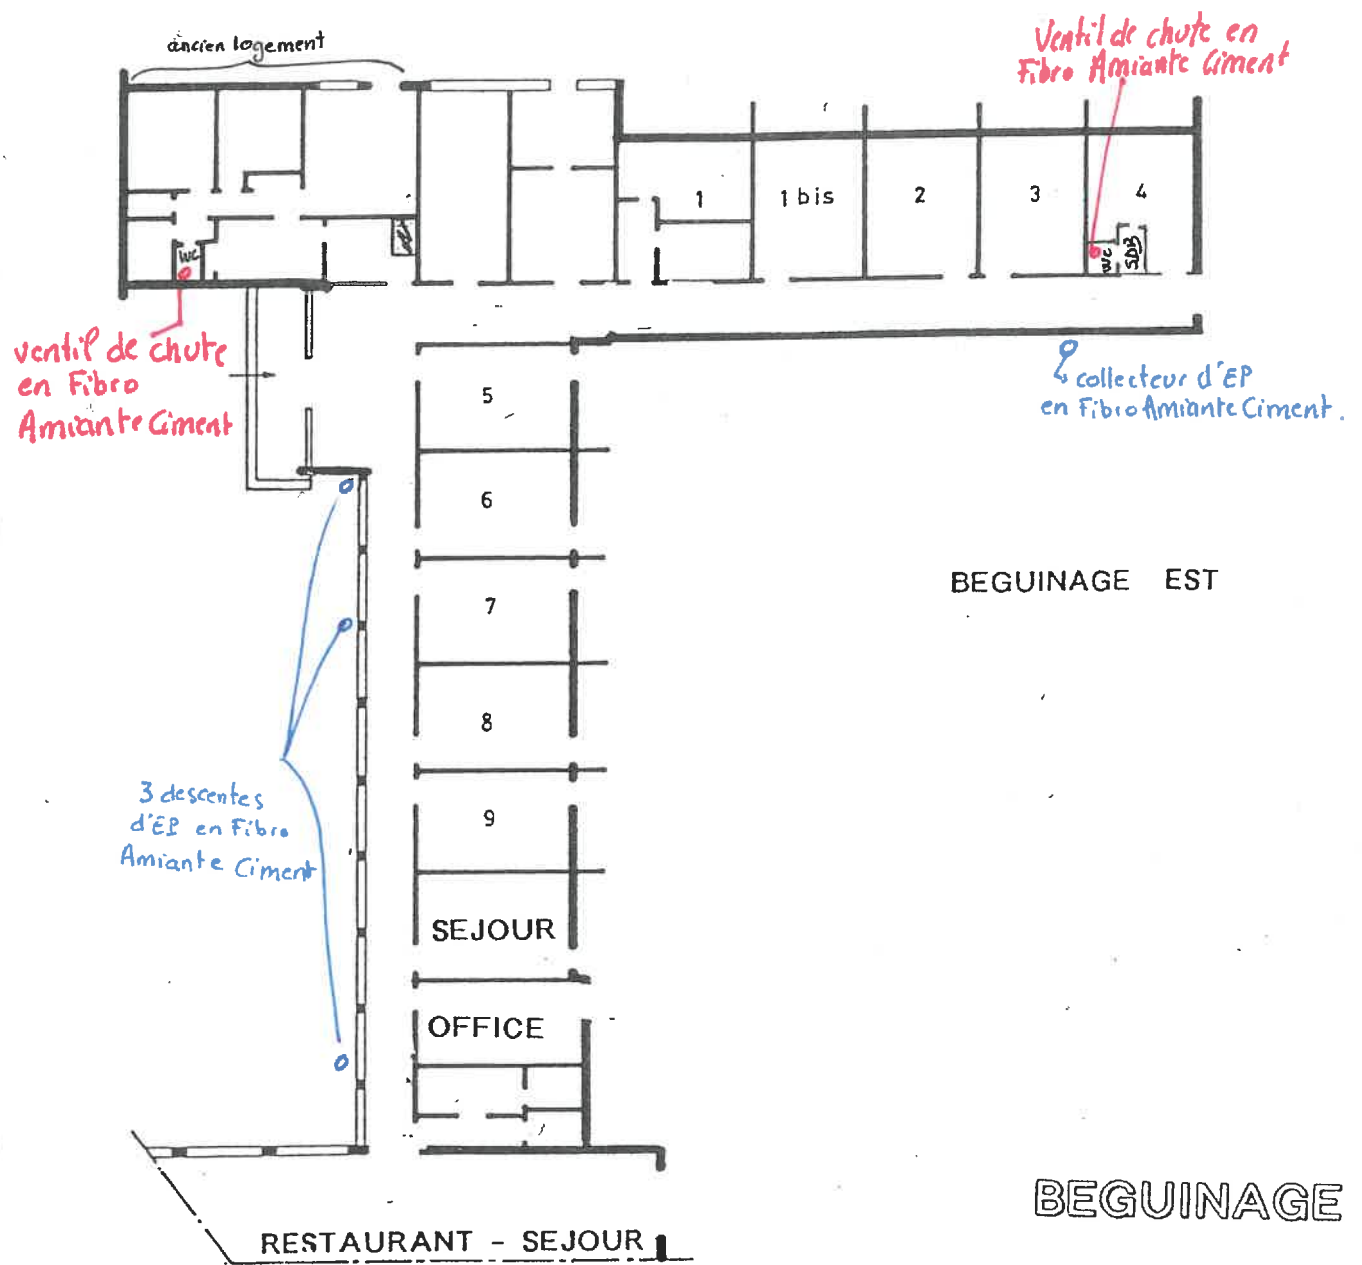
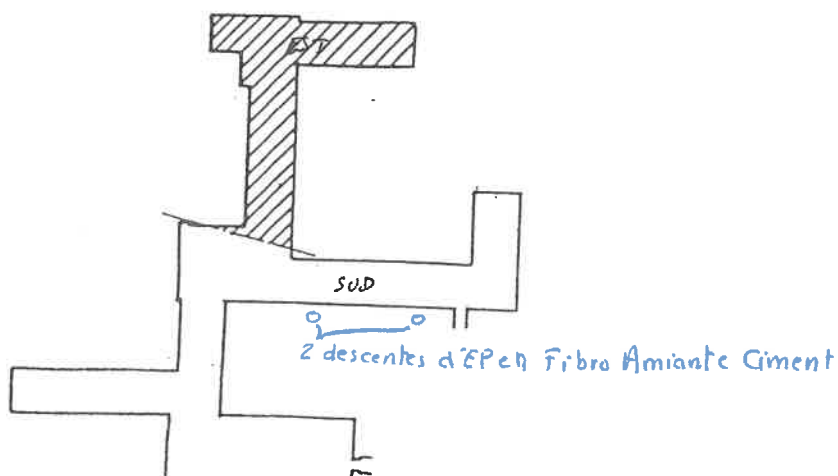
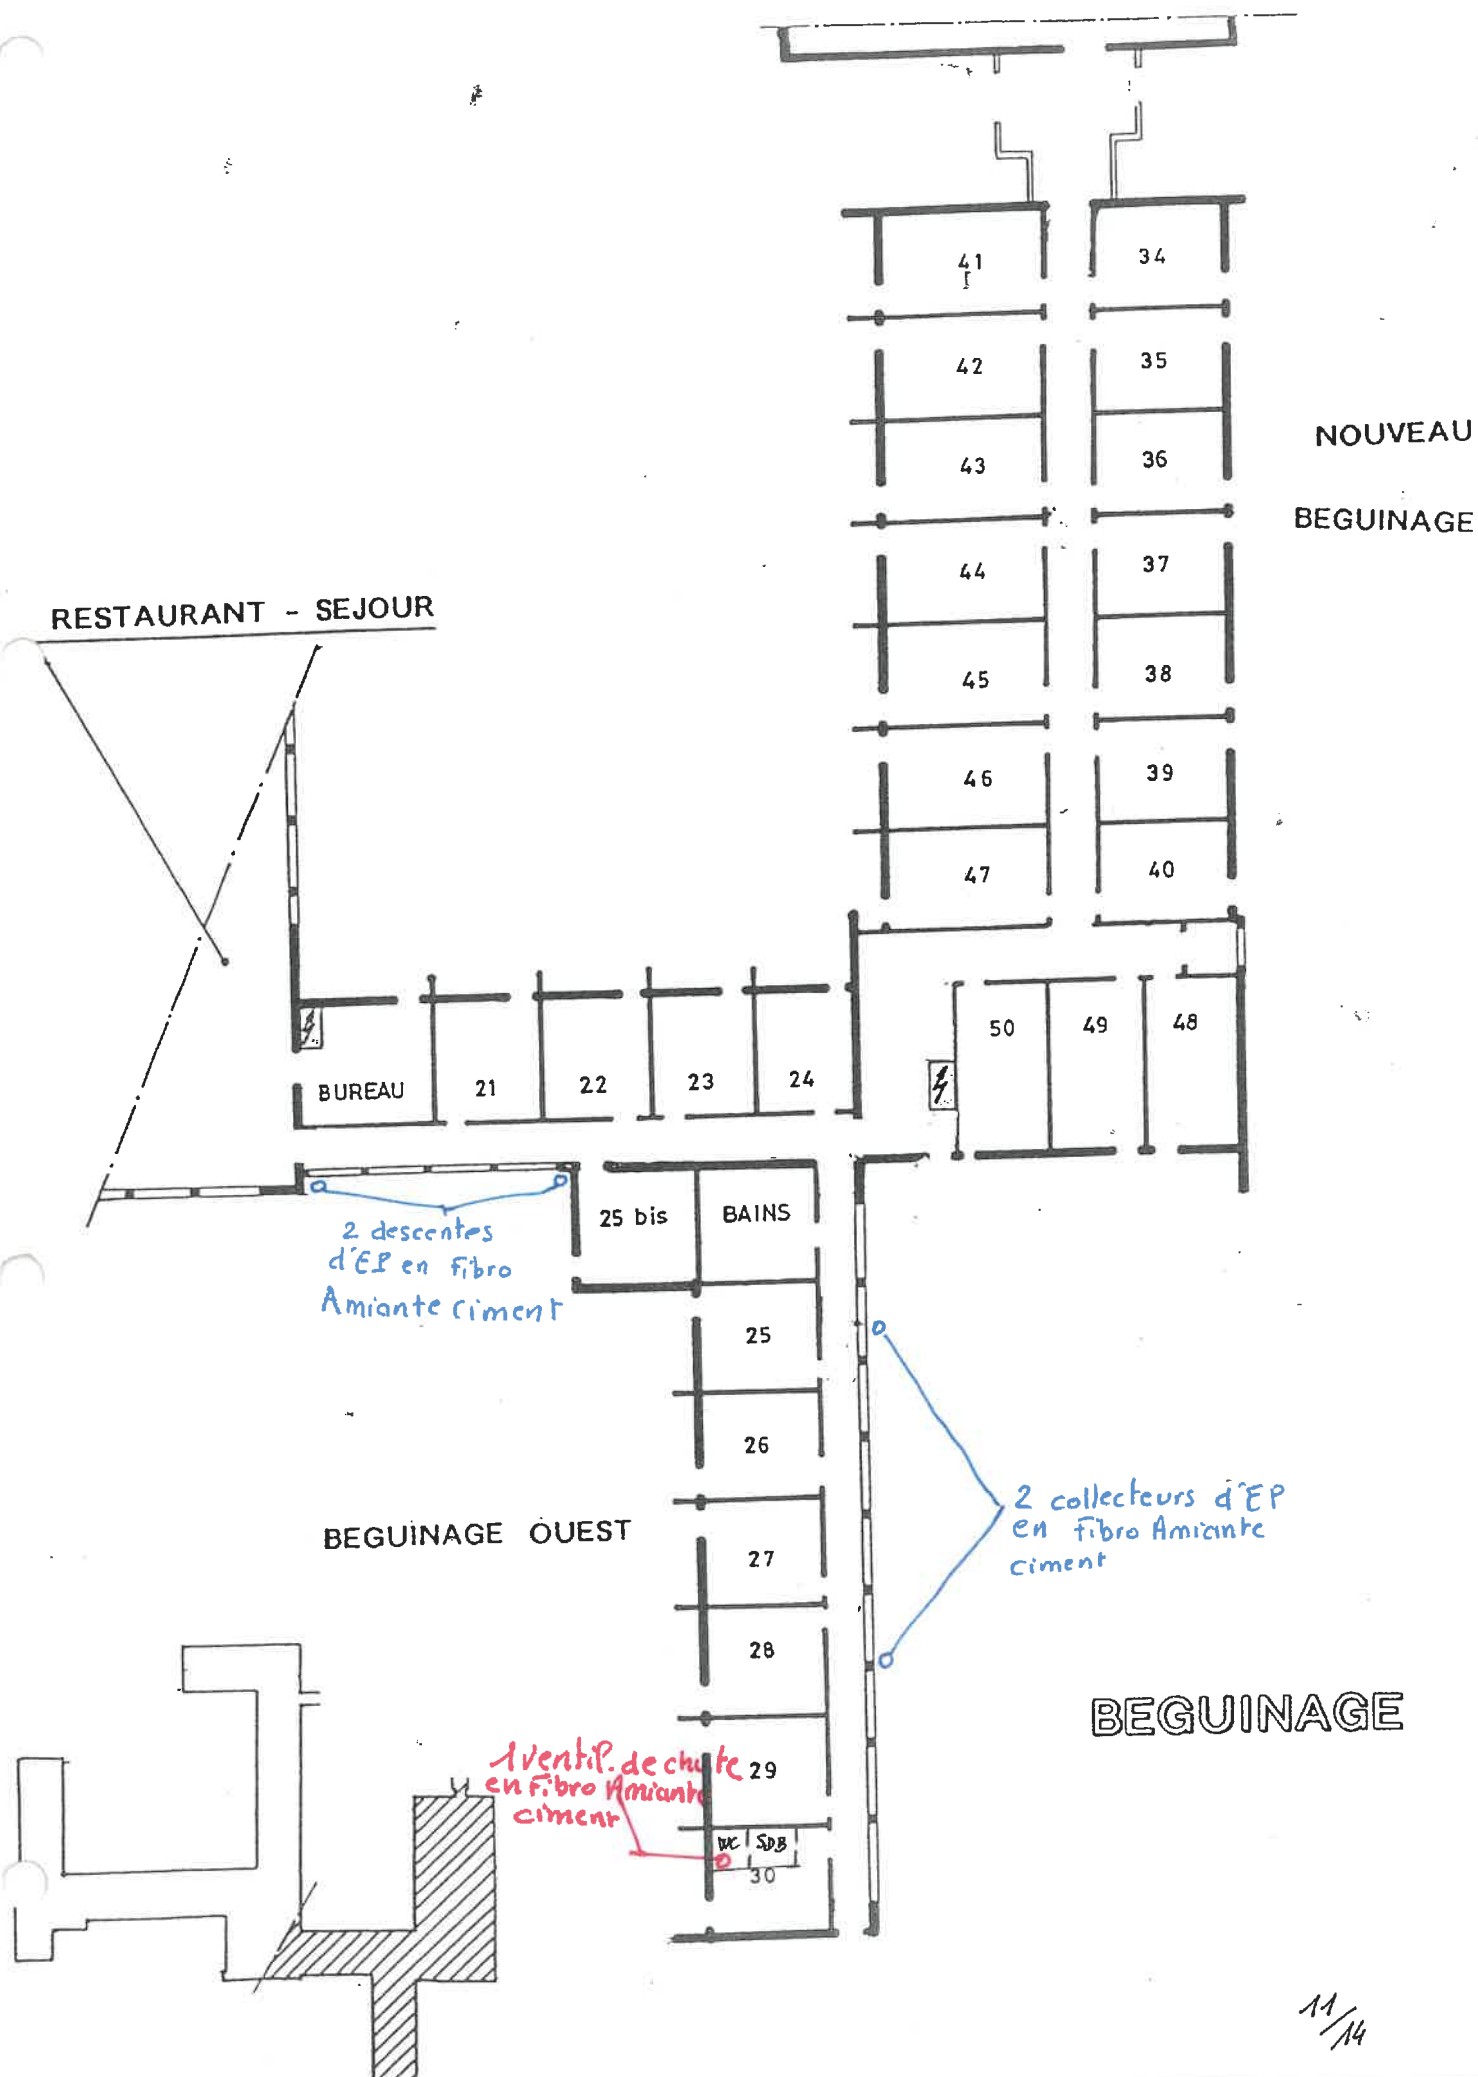
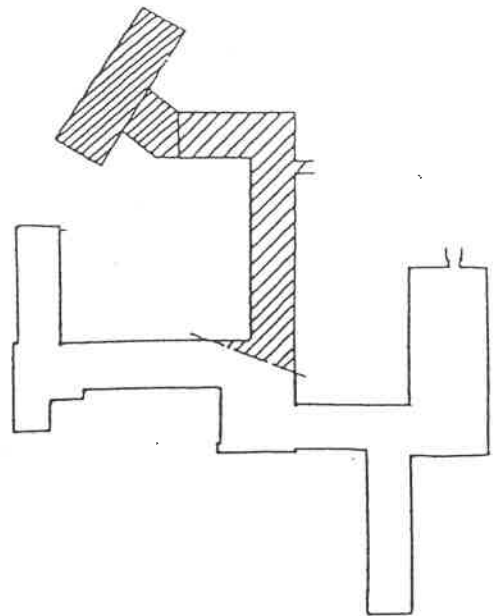
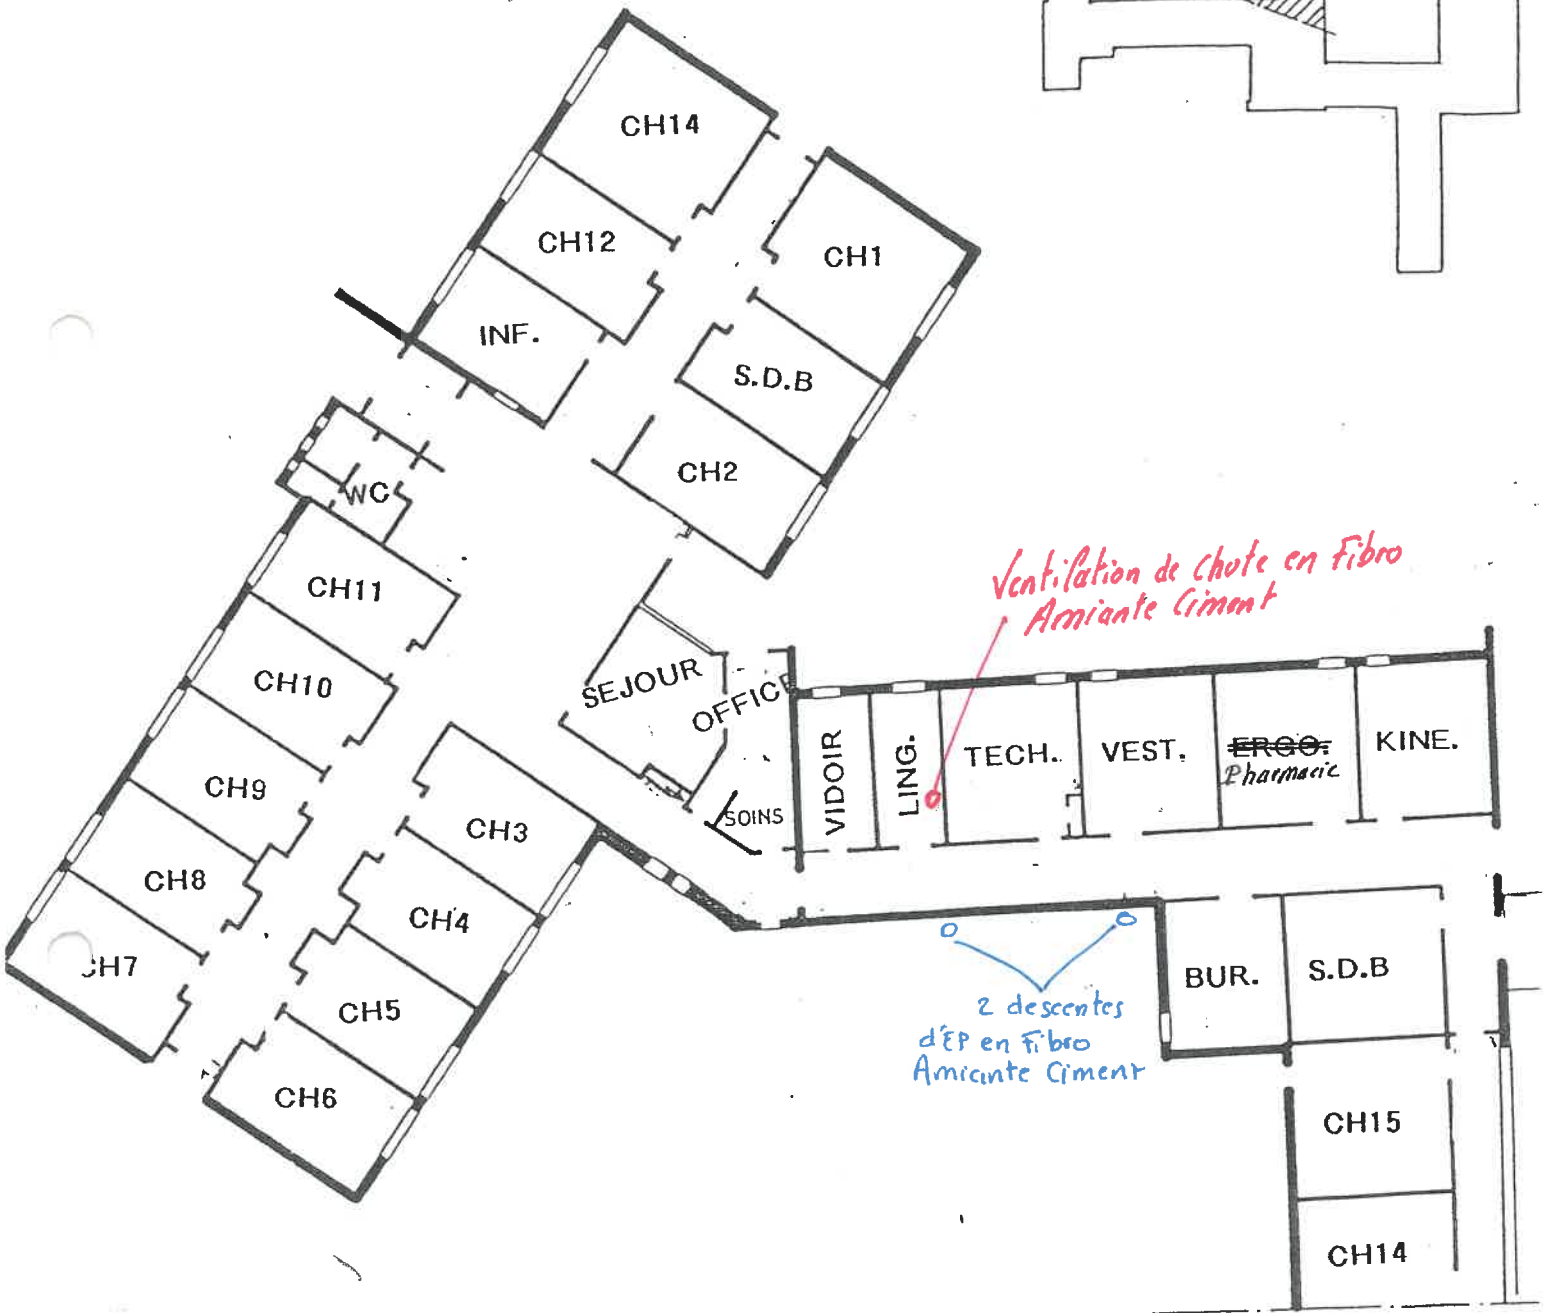
**ANNEXE 2**  
**SCHÉMA DE REPÉRAGE**

- Nous n'avons recensé ni flocage, ni calorifugeage, ni faux-plafond douteux dans vos locaux.
- Nous avons recensé des matériaux douteux autres que flocage, calorifugeage et faux-plafonds dans vos locaux et le résultat des échantillons prélevés ou ***des reconnaissances visuelles*** fait apparaître la présence d'amiante.
- La désignation et la localisation des matériaux et produits contenant de l'amiante est jointe en annexe 1.
- Le schéma de repérage des prélèvements et des matériaux contenant de l'amiante est joint en annexe 2.

| Local ou zone homogène avec présence d'amiante | Matériau ou produit | N° d'échantillon | Notation 1-2-3-B-D (*) |
|---|---|---|---|
| <b>RDC Buéguinage</b> WC de l'Ancien Logement & de La Chambre 4 ( Zone EST ) + WC Chambre 30 ( Zone Ouest ) | Ventilations de Chute en tubes Fibro Amiante Ciment | V1 | B |
| <b>RDC USLD Ville Marie</b> Lingerie | Ventilations de Chute en tubes Fibro Amiante Ciment | V1 | B |

Concernant les matériaux dégradés ou non contenant de l'amiante, il conviendra d'éviter toute action pouvant libérer des fibres dans l'air (ponçage, frottement, perçage, découpage,...)

Nous vous conseillons de faire appel à un maître d'œuvre spécialisé pour concevoir le projet de traitement ou de suppression de l'amiante conformément à la norme NF X 46-020 et à une entreprise spécialisée pour réaliser ces travaux conformément aux recommandations de la CRAM et aux guides de l'INRS.
