# Rapport de repérage des matériaux et produits contenant de l'amiante avant démolition dans un immeuble bâti

N° de dossier : 26/IMO/0017

| Références réglementaires et normatives | | | | |
|---|---|---|---|---|
| <b>Adresse</b> | Rue : | 1448 rue de Brancourt | | |
| | Code postal, ville : | 02320 VAUXAILLON | | |

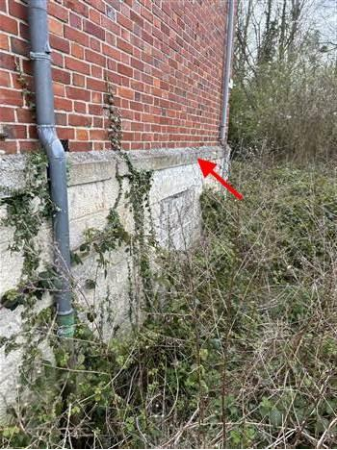
| M005 : Partie à inspecter : Enduit extérieur (projeté, lissé ou taloché) (Enduit extérieur bandeau de façade). | | | | | |
|---|---|---|---|---|---|
| Parties extérieures | 1 | <u>Identifiant</u> : M005<br><u>Description</u> : Enduit extérieur bandeau de façade<br><u>Résultat</u> : Absence d'amiante | Oui<br>Rez de jardin - Dépendance 1 | P005 | |

| | <p>Photo n° PhA001<br/> Localisation : Parties extérieures<br/> Ouvrage : 2 - Parois verticales extérieures et Façades - Façades lourdes y compris poteaux<br/> Partie d'ouvrage : Enduit extérieur (projeté, lissé ou taloché)<br/> Description : Enduit extérieur bandeau de façade<br/> Localisation sur croquis : M005</p> |

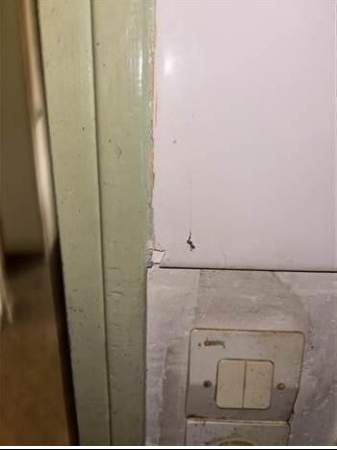
| M011 : Partie à inspecter : Revêtement souple murale + colle. | | | | | |
|---|---|---|---|---|---|
| Salle d'eau | 1 | <u>Identifiant</u> : M014<br><u>Description</u> : Colle de carrelage<br><u>Zone</u> : Mur A,B,C,D<br><u>Résultat</u> : Absence d'amiante | - | P014 | |

| | <p>Photo n° PhA002<br/> Localisation : Rez de chaussée - Salle d'eau<br/> Ouvrage : 3 - Parois verticales intérieures - Revêtements de murs, poteaux, cloisons, gaines, coffres<br/> Partie d'ouvrage : Colle de carrelage<br/> Description : Colle de carrelage<br/> Localisation sur croquis : M014</p> |

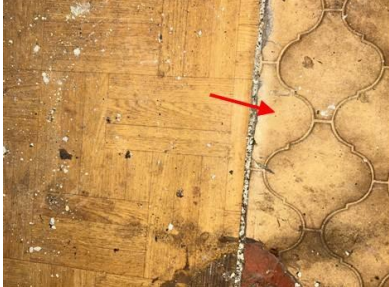
| M003 : Partie à inspecter : Sol coulé à base ciment (terrazolith...). | | | | | |
|---|---|---|---|---|---|
| Cuisine; Rez de<br>chaussée<br>Dégagement | 1 | <u>Identifiant</u> : M008<br><u>Description</u> : Sous-couche (carton, feutre, ...) de revêtement souple<br><u>Zone</u> : Sol<br><u>Résultat</u> : Absence d'amiante | Oui<br>Rez de chaussée -<br>Cuisine | P008 | |

| | <p>Photo n° PhA003<br/> Localisation : Rez de chaussée - Cuisine; Rez de chaussée - Dégagement<br/> Ouvrage : 5 - Planchers et planchers techniques - Revêtements de sols<br/> Partie d'ouvrage : Sous-couche (carton, feutre, ...) de revêtement souple<br/> Description : Sous-couche (carton, feutre, ...) de revêtement souple<br/> Localisation sur croquis : M008</p> |

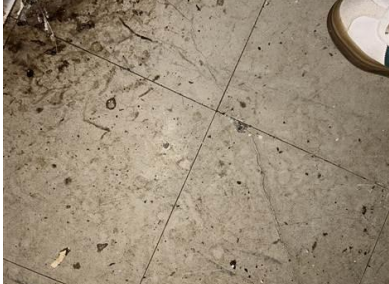
| Localisation | Description |
|---|---|
| Rez de chaussée - Salle d'eau (Sol) | Dalle de sol |

| | <p>Photo n° PhA005<br/> Localisation : Rez de chaussée - Salle d'eau<br/> Ouvrage : 5 - Planchers et planchers techniques - Revêtements de sols<br/> Partie d'ouvrage : Dalle de sol<br/> Description : Dalle de sol<br/> Localisation sur croquis : M013</p> |

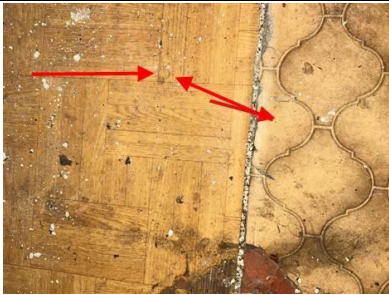
| | <p>Photo n° PhA006<br/>Localisation : Rez de chaussée - Salon<br/>Ouvrage : 5 - Planchers et planchers techniques - Revêtements de sols<br/>Partie d'ouvrage : Sous-couche (carton, feutre, ...) de revêtement souple<br/>Description : Revêtement souple + colle<br/>Localisation sur croquis : M012</p> |

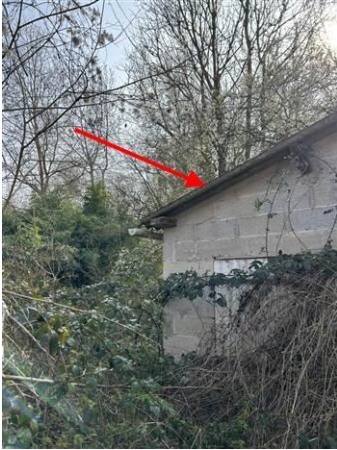
| Localisation | Description |
|---|---|
| Rez de jardin - Toiture 1 (Toiture) | Plaques en fibres-ciment (y compris plaques « sous tuiles ») |

| M001 : Partie à inspecter : Plaques en fibres-ciment (y compris plaques « sous tuiles »). | | | | | |
|---|---|---|---|---|---|
| Toiture 1 | 1 | <u>Identifiant</u> : M001<br><u>Description</u> : Plaques en fibres-ciment (y compris plaques « sous tuiles »)<br><u>Zone</u> : Toiture<br><u>Résultat</u> : Présence d'amiante | Oui<br>Rez de jardin - Toiture 1 | P001 | |

| | <p>Photo n° PhA007<br/>Localisation : Rez de jardin - Toiture 1<br/>Ouvrage : 1 - Couvertures, Toitures, Terrasses et étanchéités - Plaques ondulées et planes<br/>Partie d'ouvrage : Plaques en fibres-ciment (y compris plaques « sous tuiles »)<br/>Description : Plaques en fibres-ciment (y compris plaques « sous tuiles »)<br/>Localisation sur croquis : M001</p> |

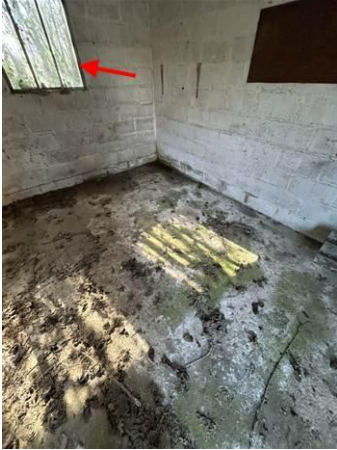
| M002 : Partie à inspecter : Joint d'étanchéité entre menuiserie et structure. | | | | | |
|---|---|---|---|---|---|
| Dépendance 1 | 1 | <u>Identifiant</u> : M002<br><u>Description</u> : Joint d'étanchéité entre menuiserie et structure<br><u>Zone</u> : Menuiserie<br><u>Résultat</u> : Absence d'amiante | Oui<br>Rez de jardin - Dépendance 1 | P002 | |

| | <p>Photo n° PhA008<br/>Localisation : Rez de jardin - Dépendance 1<br/>Ouvrage : 2 - Parois verticales extérieures et Façades - Menuiseries extérieures<br/>Partie d'ouvrage : Joint d'étanchéité entre menuiserie et structure<br/>Description : Joint d'étanchéité entre menuiserie et structure<br/>Localisation sur croquis : M002</p> |

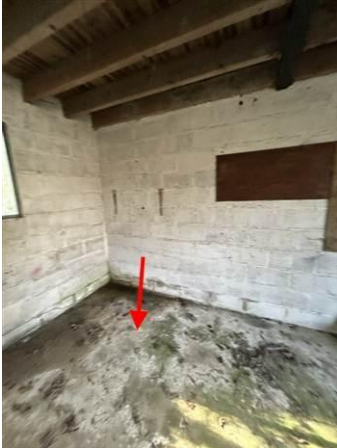
| M003 : Partie à inspecter : Sol coulé à base ciment (terrazolith...). | | | | | |
|---|---|---|---|---|---|
| Dépendance 1 | 1 | <u>Identifiant</u> : M003<br><u>Description</u> : Sol coulé à base ciment (terrazolith...)<br><u>Zone</u> : Sol<br><u>Résultat</u> : Absence d'amiante | Oui<br>Rez de jardin -<br>Dépendance 1 | P003 | |

| | <p>Photo n° PhA009<br/>Localisation : Rez de jardin - Dépendance 1<br/>Ouvrage : 5 - Planchers et planchers techniques - Revêtements de sols<br/>Partie d'ouvrage : Sol coulé à base ciment (terrazolith...)<br/>Description : Sol coulé à base ciment (terrazolith...)<br/>Localisation sur croquis : M003</p> |

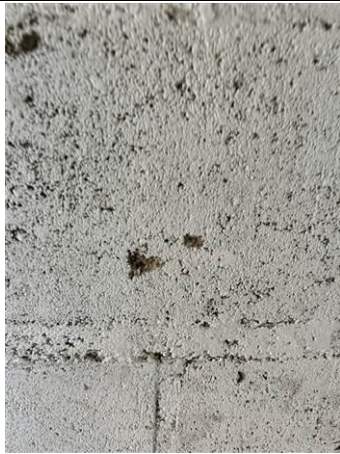
| M004 : Partie à inspecter : Enduit à base de ciment projeté. | | | | | |
|---|---|---|---|---|---|
| Dépendance 1 | 1 | Identifiant : M004<br>Description : Enduit à base de ciment projeté<br>Zone : Mur A,B,C,D<br>Résultat : Absence d'amiante | Oui<br>Rez de jardin -<br>Dépendance 1 | P004 | |

| | <p>Photo n° PhA010<br/>Localisation : Rez de jardin - Dépendance 1<br/>Ouvrage : 3 - Parois verticales intérieures - Murs et cloisons maçonnés<br/>Partie d'ouvrage : Enduit à base de ciment projeté<br/>Description : Enduit à base de ciment projeté<br/>Localisation sur croquis : M004</p> |

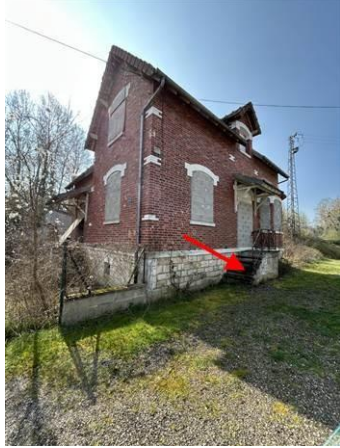
| M006 : Partie à inspecter : Escalier extérieur. | | | | | |
|---|---|---|---|---|---|
| Parties extérieures | 1 | Identifiant : M006<br>Description : Escalier extérieur<br>Résultat : Absence d'amiante | Oui<br>Parties extérieures | P006 | |

| | <p>Photo n° PhA011<br/>Localisation : Parties extérieures<br/>Ouvrage : 2 - Parois verticales extérieures et Façades - Éléments associés aux façades<br/>Partie d'ouvrage : Escalier extérieur<br/>Description : Escalier extérieur<br/>Localisation sur croquis : M006</p> |

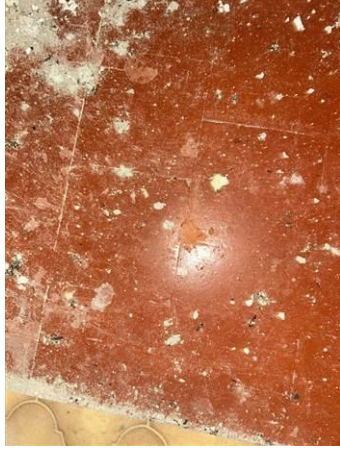
| M009 : Partie à inspecter : Colle de carrelage. | | | | | |
|---|---|---|---|---|---|
| Cuisine; Rez de chaussée - Wc | 1 | Identifiant : M009<br>Description : Colle de carrelage<br>Zone : Sol<br>Résultat : Absence d'amiante | Oui<br>Rez de chaussée - Cuisine | P009 | |

| | <p>Photo n° PhA012<br/>Localisation : Rez de chaussée - Cuisine; Rez de chaussée - Wc<br/>Ouvrage : 5 - Planchers et planchers techniques - Revêtements de sols<br/>Partie d'ouvrage : Colle de carrelage<br/>Description : Colle de carrelage<br/>Localisation sur croquis : M009</p> |

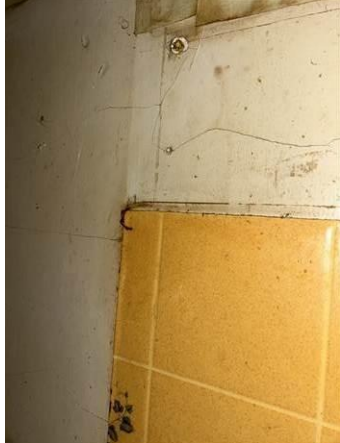
| M011 : Partie à inspecter : Revêtement souple murale + colle. | | | | | |
|---|---|---|---|---|---|
| Cuisine | 1 | <u>Identifiant</u> : M011<br><u>Description</u> : Revêtement souple murale + colle<br><u>Zone</u> : Mur A,B,C,D<br><u>Résultat</u> : Absence d'amiante | Oui<br>Rez de jardin -<br>Dépendance 1 | P011 | |

| | <p>Photo n° PhA013<br/>Localisation : Rez de chaussée - Cuisine<br/>Ouvrage : 3 - Parois verticales intérieures - Murs et cloisons maçonnés<br/>Partie d'ouvrage : Revêtement souple murale + colle<br/>Description : Revêtement souple murale + colle<br/>Localisation sur croquis : M011</p> |
