## RAPPORT DE DE REPERAGE DES MATERIAUX ET PRODUITS CONTENANT DE L'AMIANTE AVANT TRAVAUX DANS UN IMMEUBLE BATI

| IDENTIFICATION DE L'IMMEUBLE BATI VISITE | |
|---|---|
| <b>CENTRE HOSPITALIER GUILLAUME REGNIER</b><br><b>SITE PRINCIPAL – SP3 – REZ DE CHAUSSEE</b><br><b>108 AVENUE DU GÉNÉRAL LECLERC – 35000 RENNES</b> | |
| Référence du Programme des travaux | <b>Défini par le Maître d'œuvre : travaux de rénovation</b> |

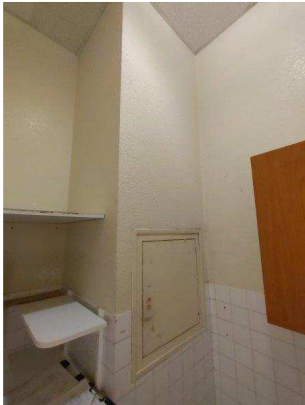
| Repérage | Critère de décision | Composant de la construction | Partie du composant inspecté | Localisation | État de conservation (1) |
|---|---|---|---|---|---|
| Avant travaux 2025 | Sur décision de l'opérateur | Conduits | Conduit amiante ciment | <b>Rez de chaussée – MENAGE 027</b><br><b>Conduit de descente du Linge (encoffré)</b><br> | EP |

(1) Matériaux liste C : la réglementation en vigueur au moment de la réalisation du repérage n'impose pas d'État de conservation, néanmoins le présent repérage précise pour information un État de conservation suivant critère d'évaluation des matériaux de la liste B :  
EP=Évaluation périodique, AC1=Action Corrective niveau 1, AC2=Action Corrective niveau 2

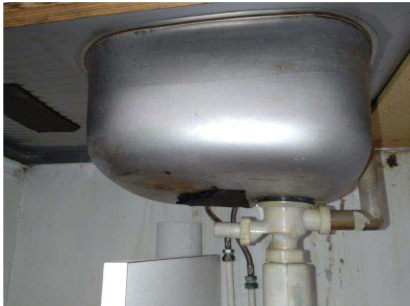
| Repérage | Critère de décision | Composant de la construction | Partie du composant inspecté | Localisation | État de conservation (1) |
|---|---|---|---|---|---|
| Avant travaux 2025 | Analyse 25-0101/P07 | plaques | plaques bitume | <b>Rez de chaussée – PREPARATION 022</b><br><b>plaques bitume sous évier</b><br> | EP |

| N° | Matériaux | aspect | Localisation | Résultat |
|---|---|---|---|---|
| 25-0101/P07 | plaque bitume | bitume | RDC - évier PREPARATION | Présence d'amiante chrysotile |
