## Rapport de repérage des matériaux et produits contenant de l'amiante à intégrer au Dossier Technique Amiante

Rapport N° : 24690119/4/42/AM-DTA\_V1

**BLOC TECHNIQUE**

AEROPORT

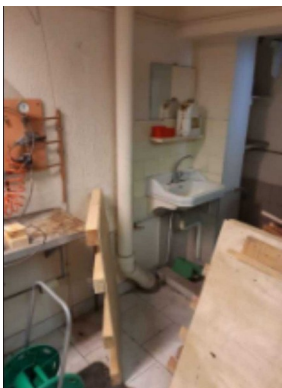
| S2 | ZPSO 2 |

| S2 | ZPSO 2 |
|---|---|
| BAT TECHNIQUE R-1 | |
| Conduits -> Conduits (Liste B) | |

| Localisation | Ouvrage | Matériaux et produits | Aspect | Couleur | N° ZPSO | N° Prél. | N° Sond. | Critère de décision | EC | Observation | Présence amiante |
|---|---|---|---|---|---|---|---|---|---|---|---|
| BAT TECHNIQUE R-1 | Conduits | Conduits | Fibres-ciment | Clair | 2 | / | S2 | DC | EP | DTA - DTA-DSAC - 27/01/2021 | Oui |

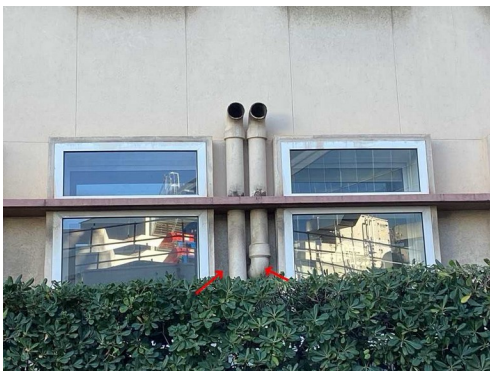
| S3 | ZPSO 3 |

| S3 | ZPSO 3 |
|---|---|
| BAT TECHNIQUE RDC | |
| Conduits -> Conduits (Liste B) | |

| Localisation | Ouvrage | Matériaux et produits | Aspect | Couleur | N° ZPSO | N° Prél. | N° Sond. | Critère de décision | EC | Observation | Présence amiante |
|---|---|---|---|---|---|---|---|---|---|---|---|
| BAT TECHNIQUE RDC | Conduits | Conduits | Fibres-ciment | Clair | 3 | / | S3 | DC | EP | DTA - DTA-DSAC - 27/01/2021 | Oui |

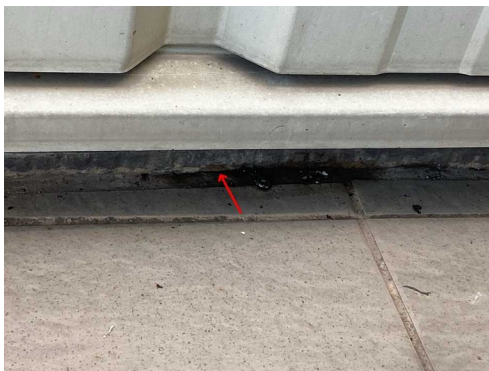
| S4 | ZPSO 4 |

| S4 | ZPSO 4 |
|---|---|
| BAT TECHNIQUE R+5 | |
| Toitures -> Bardeaux bitumineux (Liste B) | |

| Localisation | Ouvrage | Matériaux et produits | Aspect | Couleur | N° ZPSO | N° Prél. | N° Sond. | Critère de décision | EC | Observation | Présence amiante |
|---|---|---|---|---|---|---|---|---|---|---|---|
| BAT TECHNIQUE R+5 | Toitures | Bardeaux bitumineux | Bande | Clair | 4 | / | S4 | DC | EP | Repérage amiante avant travaux - Rapport de repérage des matériaux et produits contenant de l'amiante avant réalisation de travaux - 10/06/2021 | Oui |
